### Csongrád város templomainak 2020. évi állapotáról

#### Szent Rókus-templom

### A BELSŐVÁROSI SZENT RÓKUS TEMPLOM FELÚJÍTÁSI MUNKÁLATAIHOZ

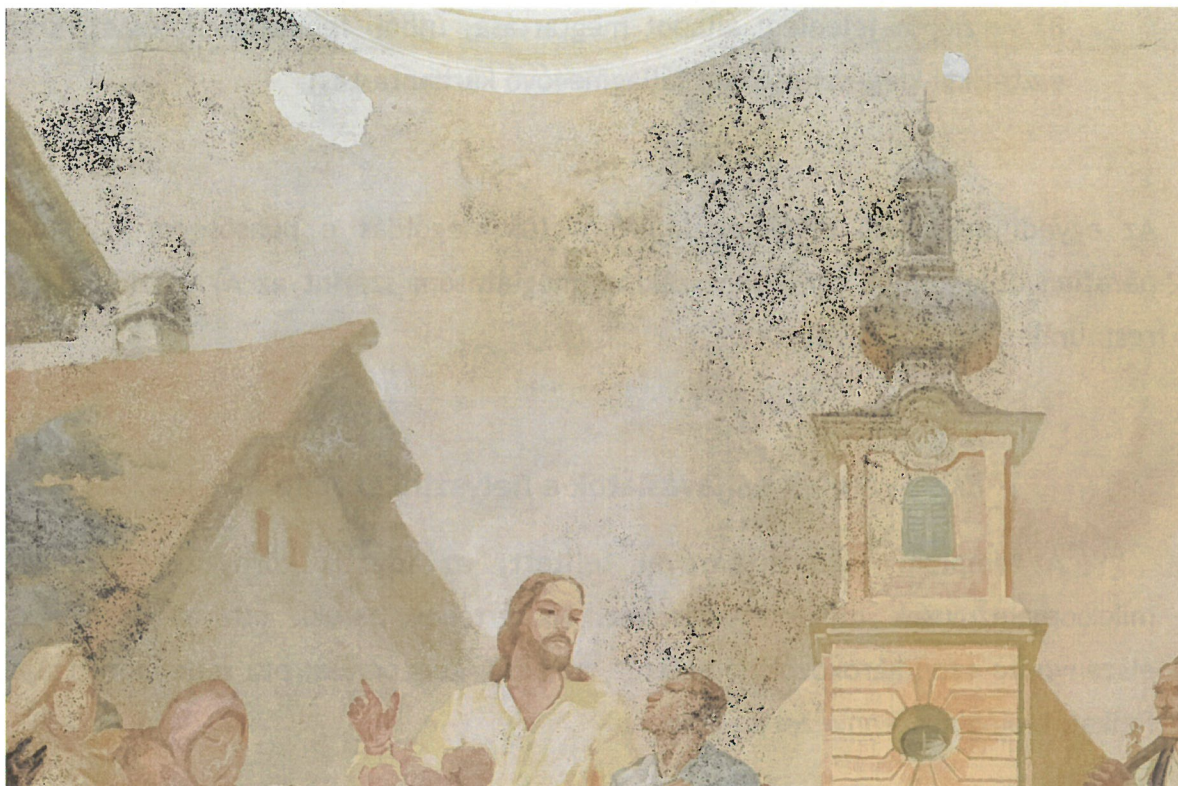
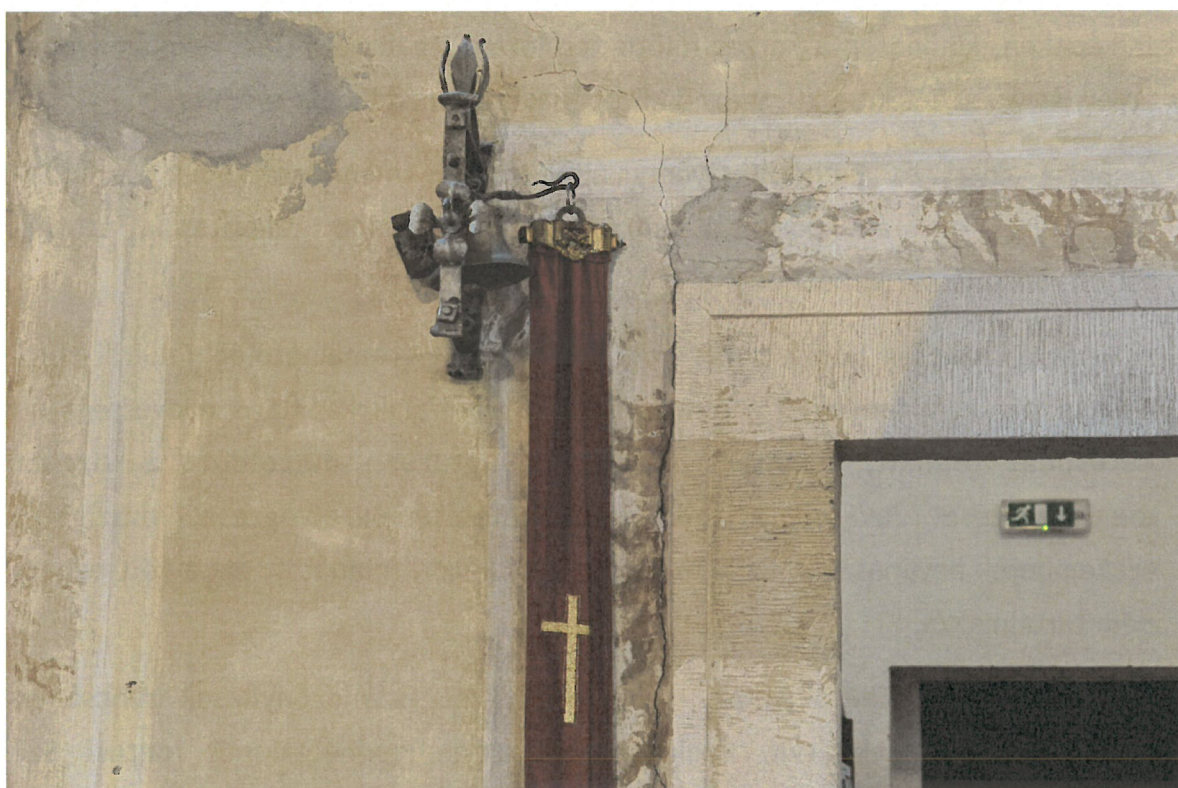
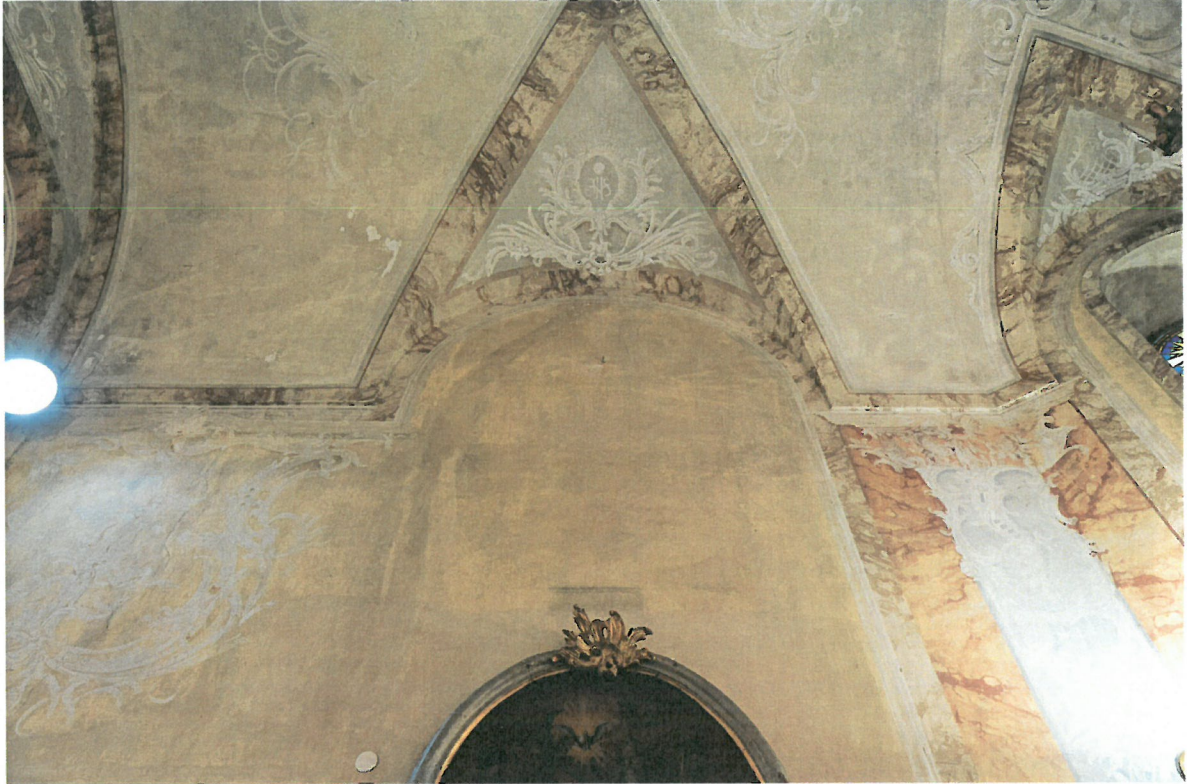
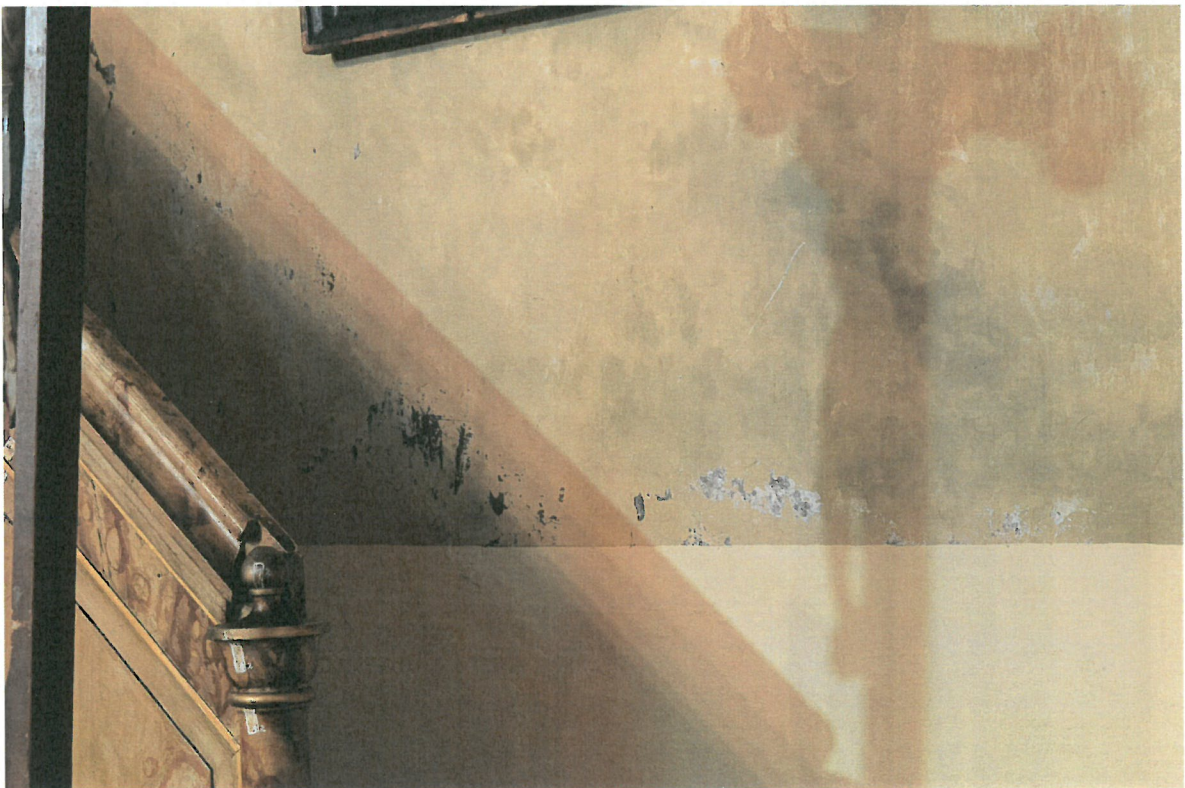
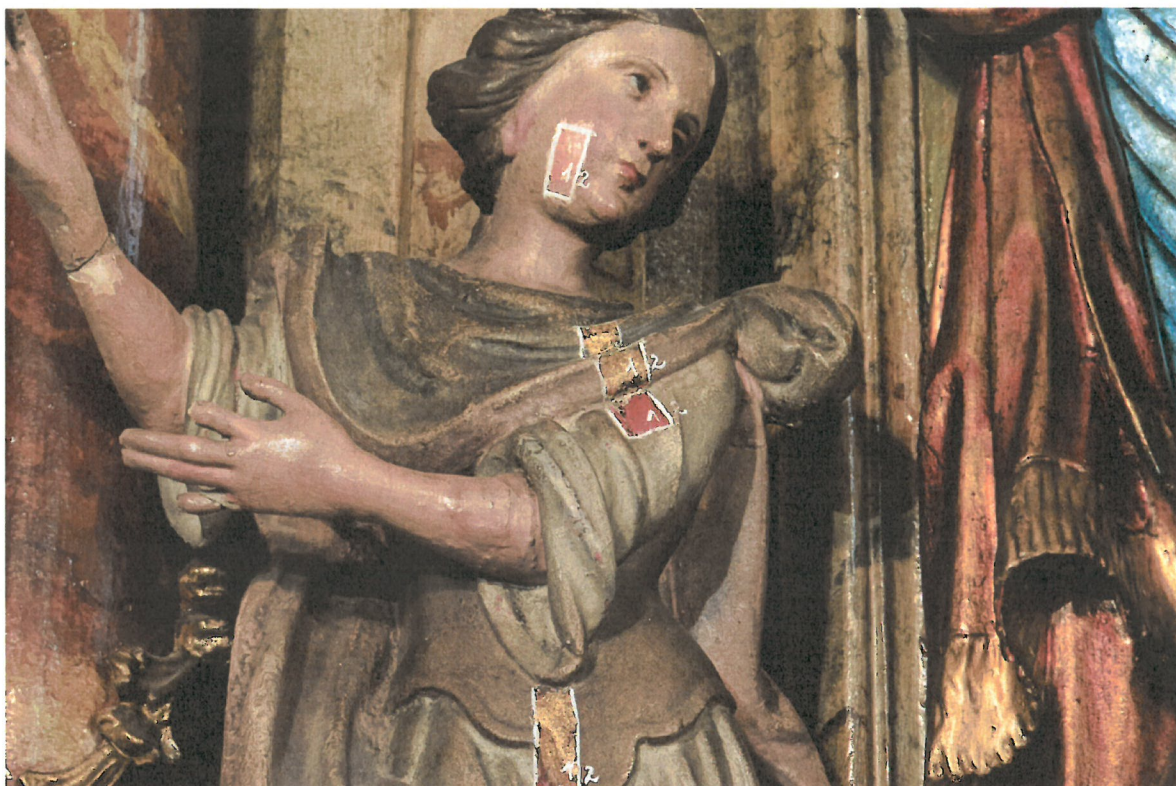
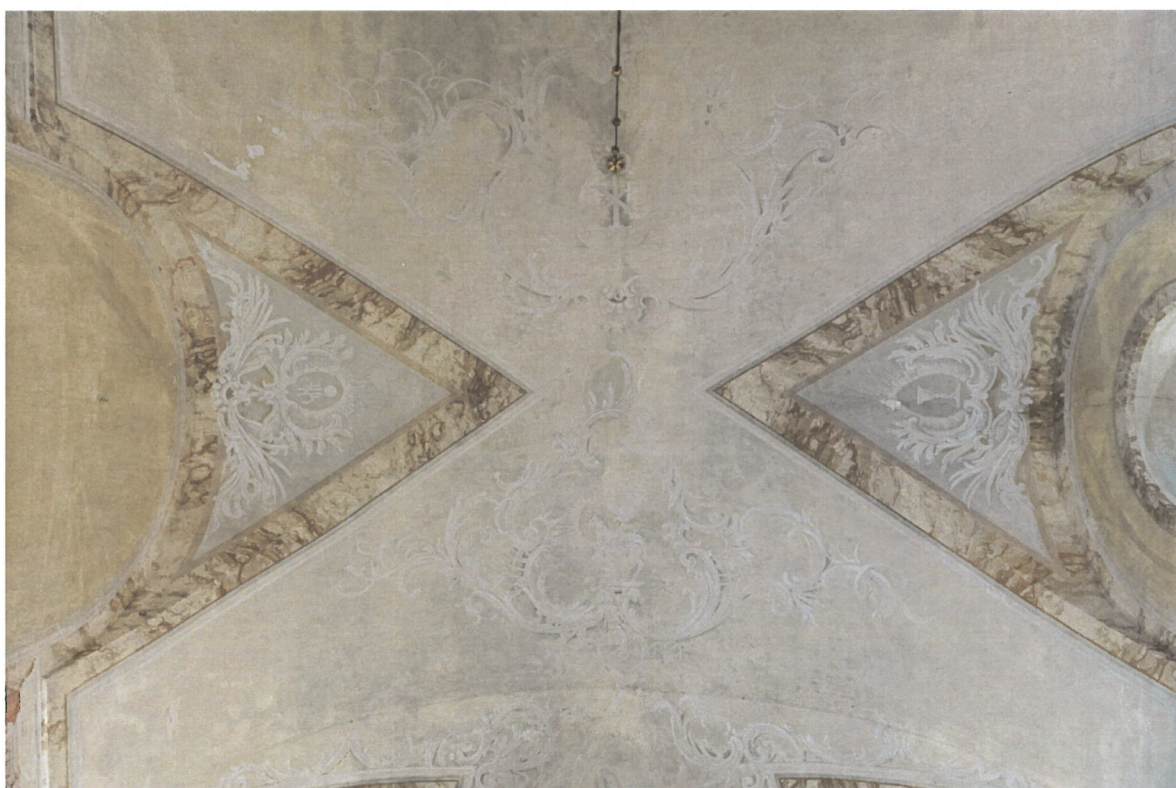
A templom légtere párával telített, ez ideális környezetet képez a mikroorganizmusok megtelepedéséhez. Az értékes barokk oltárok faanyaga is elszennvedte ezen károsítók jelenlétét, az előző konzerválás óta felléphetett újabb fizikai, biológiai szennyezettség.

A vakolt, festett falakon egyre agresszívebben és egyre szemet bántóbban jelennek meg a penészgomba telepek, fekete pöttyökként mutatkozva a színvonalas falképeken, különösen a karzat fölötti területen. Itt látható újra vakolás nyoma is, amely során el is tűnt a 20. század közepén készült műalkotás részlete.

A Borsa Antal és Endrédy György által festett mennyezetképek és oldalfali díszfestések egyaránt porló állapotúak, minden további takarításuk, áttörésük súlyos roncsolással járhat!

A tetőszerkezet és héjazat már felújításra került, remélhetőleg felülről történő beázás már nem fenyegeti a templomot. Az oldalfalak kapilláris nedvessége általi károsodás fennáll, továbbra sem megnyugtatóan megoldott a vizesedés megszüntetése! Javasolt a templom szigetelésének elvégzése, vízszigetelési szakemberek bevonásával. Ez nem képez restaurátori feladatot, ezt a költségbecslés nem tartalmazza.

Jelenleg sem nyitható ablak, sem mennyezeti szellőzőnyílások nincsenek a templomtérben kialakítva. Ezek kialakítása elengedhetetlenül fontos! Ezt a nélkülözhetetlen beavatkozást, hogy a templom szellőzését szakemberekkel meg kell tervezetni, szintén nem tartalmazza a költségbecslés.
