KÖZTÁRGYAK KATASZTERE: EGYÉB KÖZTÁRGYAK				
SORSZÁM	HRSZ.	CÍM	MEGNEVEZÉS	VÉDETTSÉGI FOK
1.	5700	Belváros, Öregvár utca és Gyík utca sarka	ásott kút	Helyi védett
2.	0607/10	Ellés-monostornál	ásott kút	Helyi védett
3.	5411	Szent János tér 1.	ártézi kút	Helyi védett
4.	4932/3	Sport utca, sportpálya	ártézi kút	Helyi védett
5.	022/2	Kisrét, Holt-Tisza mellett vezető út mentén	ártézi kút	Helyi védett
6.	1891	Batthyány utca és Bethlen Gábor utca sarka	ártézi kút	Helyi védett
7.	5951	Körös-toroki üdülőterület	ártézi kút	Helyi védett

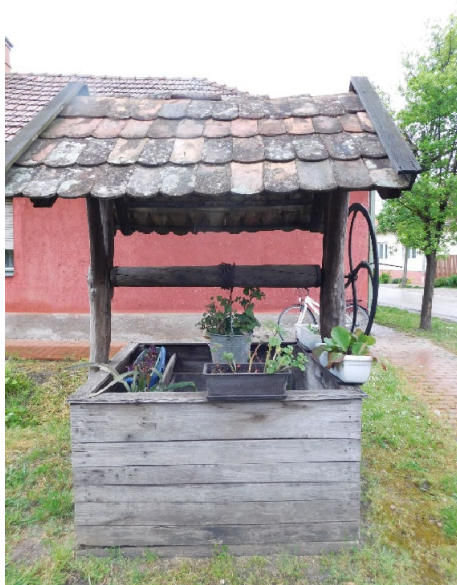
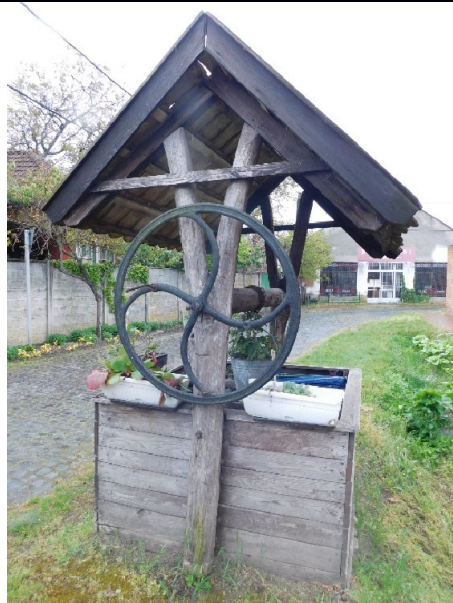
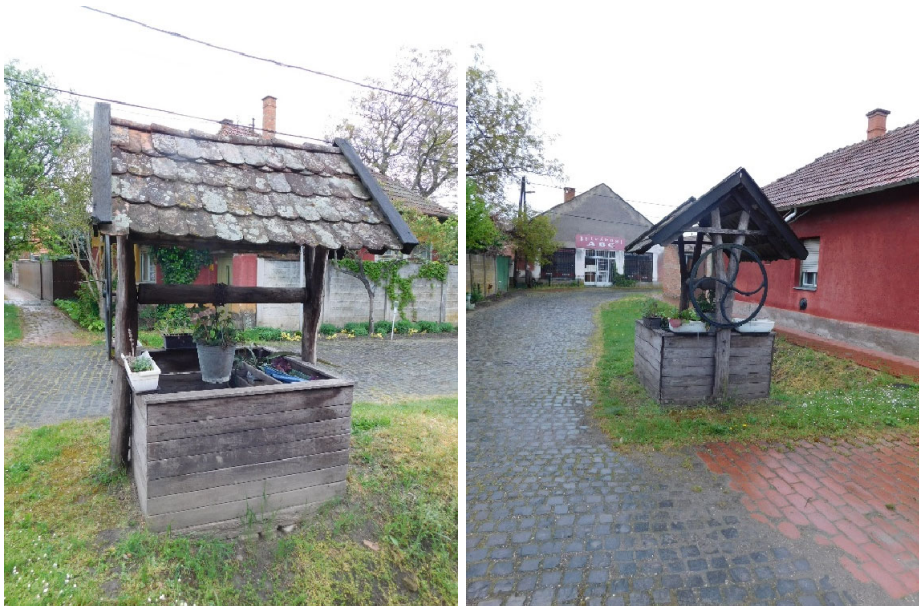
Sorszám	Köztárgy neve	Cím	Védettségi fok	Javasolt védettségi fok
1.	Ásott kút	Belváros, Öregvár utca és Gyík utca sarka Hrsz. 5700	Helyi egyedi védelem	-

Leírás, jellemzők	Műszaki állapot	Megjegyzés
Az egykori kerek kutat tömör deszkából készült felépítmény veszi körbe, a kút feletti cserepezett nyeregtető tartószerkezete két ágasfa. A kút maga belső ráccsal védett.	Felújítandó	A kút ma már nem működik. Alján még II. világháborús eszközök is fellelhetők.
Védendő érték	Környezet leírása	
Az ásott kút a felépítményével együtt.	A Gyík utca és az Öregvár utca találkozásánál lévő kicsiny téren található. Virágládákkal és vödörbe ültetett virággal díszítve.

Felújítási, helyreállítási javaslatok	
Köztárgy restaurálása	Közterület rendezés
Faszerkezet javítása, festése	Kis park kialakítása a kút környezetében
Környezetrendezés	Egyéb
A kutat vödörbe és virágládákba ültetett virágok díszítik, ezek folyamatos ápolást, gondozást igényelnek.	
Támogatások	Felújítás időpontja
Egyéb javaslatok	
A kút rácsára dobált szemét eltávolítása szükséges.

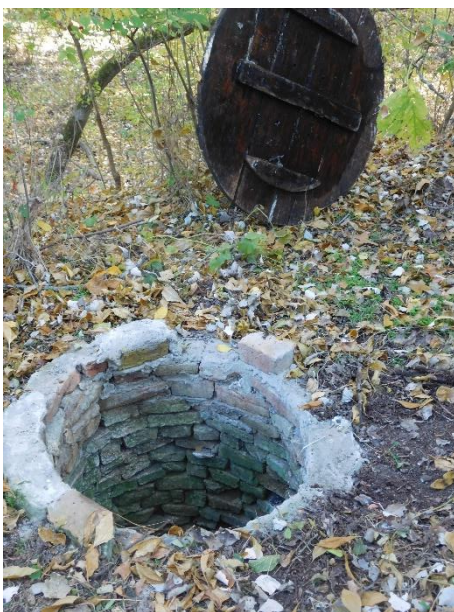
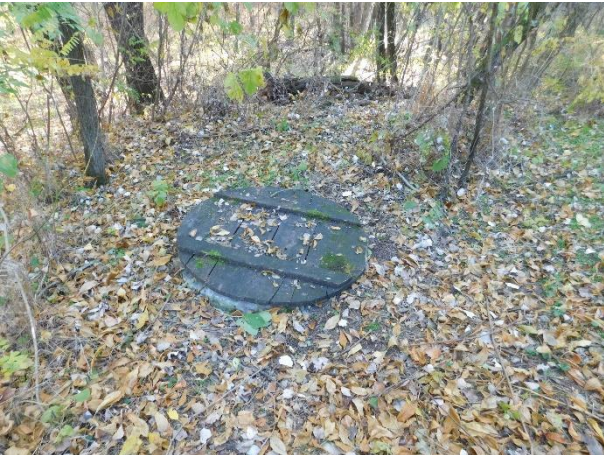
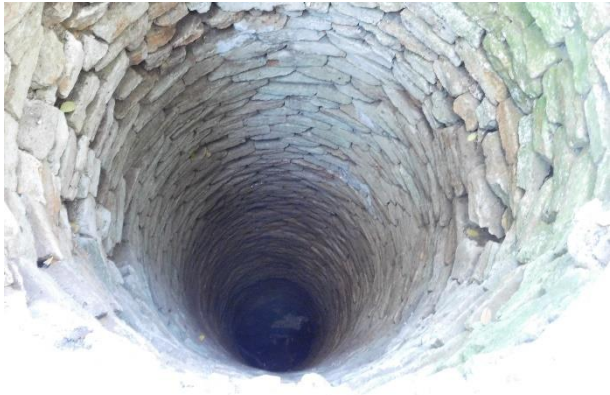
Sorszám	Köztárgy neve	Cím	Védettségi fok	Javasolt védettségi fok
2.	Ásott kút	Ellés-parti monostornál lévő ásott kút Hrsz. 0607/10	Helyi egyedi védelem	-

Leírás, jellemzők	Műszaki állapot	Megjegyzés
A téglából kirakott kút felépítmény nélküli, „fafedővel” van letakarva.	Felújítandó	
Védendő érték	Környezet leírása	
Az ásott kút.	Ellés-parti monostortól északkeletre, mintegy 10-20 méterre lévő ásott kút ártéri erdő környezetében található.

Felújítási, helyreállítási javaslatok	
Köztárgy restaurálása	Közterület rendezés
A hiányzó téglaelemek pótlása a kút felső peremén	A kút megközelíthetőségének biztosítása
Környezetrendezés	Egyéb
	Felépítmény építése a balesetveszély elkerülése végett
Támogatások	Felújítás időpontja
Egyéb javaslatok	
Fotók

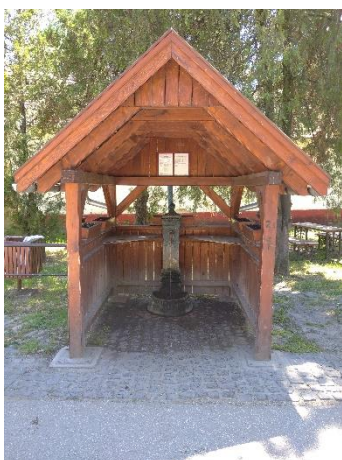
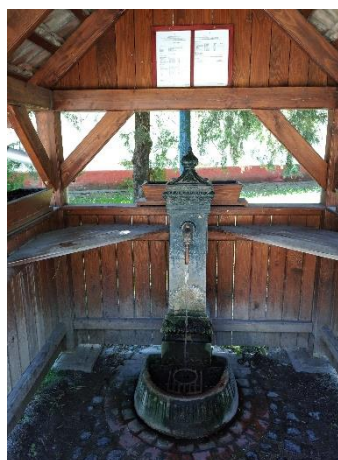
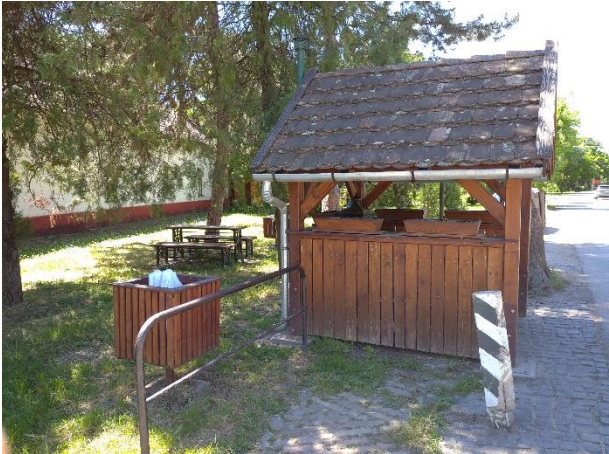
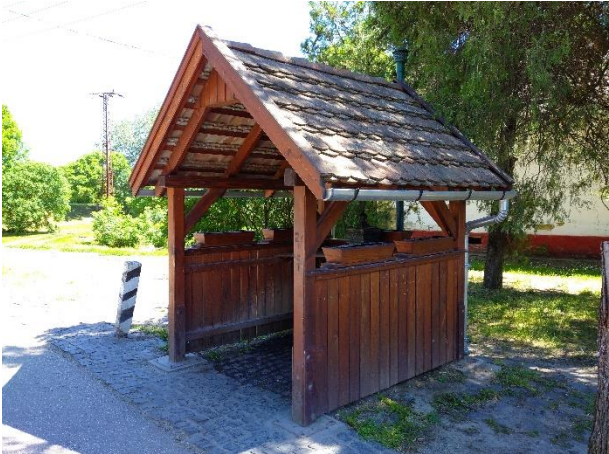
Sorszám	Köztárgy neve	Cím	Védettségi fok	Javasolt védettségi fok
3.	Ártézi kút	Szent János tér 1. Hrsz. 5411	Helyi egyedi védelem	-

Leírás, jellemzők	Műszaki állapot	Megjegyzés
Az álló alumínium öntvénykutak cseréppel fedett, fa szerkezetű felépítménnyel vették körbe.	Megfelelő	A XX. század első felében zajló városrendezés során a régi piacot parkosították, a hosszanti főutcait rendezték, szélesítették, csatornázták. A vízellátás megoldására több tucat artézi kutat is fúrtak. A jelenlegi működő kutak közül a Szent János téren lévő artézi kút közkedvelt vízvételi helyként működik ma is a lakosság körében. Az ivóvíz vizsgálati jegyzőkönyv 2019.07.09-én készült. A jegyzőkönyv kifüggesztésre került a felépítmény belsejében, a kút felett.
Védendő érték	Környezet leírása	
A dískút a felépítményével együtt.	A Szent János tér szélén, az út mellett található a kút. Mellette fapadok asztallal, faszemetes, útjelzők, fém kerékpártámaszok és kerékpártartók találhatóak.

Köztárgy restaurálása	Közterület rendezés	
Faszerkezet tisztítása, festése	Forgalomlassítás érdekében pl. forgalomlassító küszöb (fekvőrendőr) elhelyezése a kút közelében, burkolt felületű parkolók kialakítása	
Környezetrendezés	Egyéb	
<p>A környezet rendezett fenntartása.</p> <p>A kutat virágládákba ültetett virágok díszítik a felépítmény mellvédfalán, ezek folyamatos ápolást, gondozást igényelnek.</p>		
Támogatások		Felújítás időpontja
Egyéb javaslatok		
Fotók		
<div style="display: flex; justify-content: space-around;">

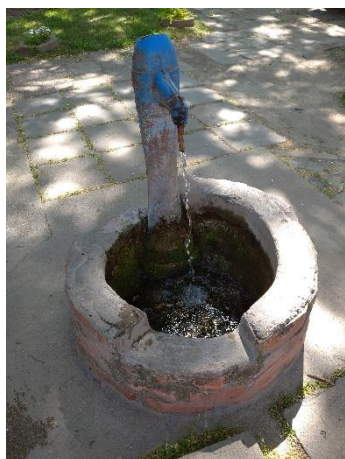
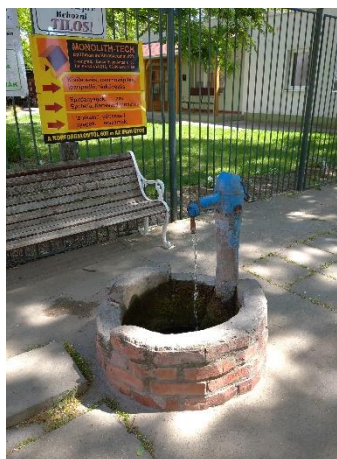
Sorszám	Köztárgy neve	Cím	Védettségi fok	Javasolt védettségi fok
4.	Ártézi kút	Sporttelep, Sport utca 2. Hrsz. 4932/3	Helyi egyedi védelem	-

Leírás, jellemzők	Műszaki állapot	Megjegyzés
A kékre festett, álló közkutak téglalából épített alacsony kútgyűrű veszi körbe.	Felújítandó	A XX. század első felében zajló városrendezés során a régi piacteret parkosították, a hosszanti főtengety utcáit rendezték, szélesítették, csatornázták. A vízellátás megoldására több tucat artézi kutat is fúrtak. A jelenlegi működő kutak közül a Sport utcában lévő artézi kút közkedvelt vízvételi helyként működik ma is a lakosság körében. A jegyzőkönyv nem került kifüggesztésre került a kút közelében.
Védendő érték	Környezet leírása	
A kút a téglából készült kútgyűrűvel együtt.	A sportpálya bejárata előtt, a kerítéshez közel, padnál található a kút.

Köztárgy restaurálása	Közterület rendezés	
A kút festése, a kútgyűrű téglaelemeinek pótlása	Járda javítása	
Környezetrendezés	Egyéb	
A környezet rendezett fenntartása, a kút melletti pad átfestése		
Támogatások	Felújítás időpontja	
Egyéb javaslatok		
Fotók

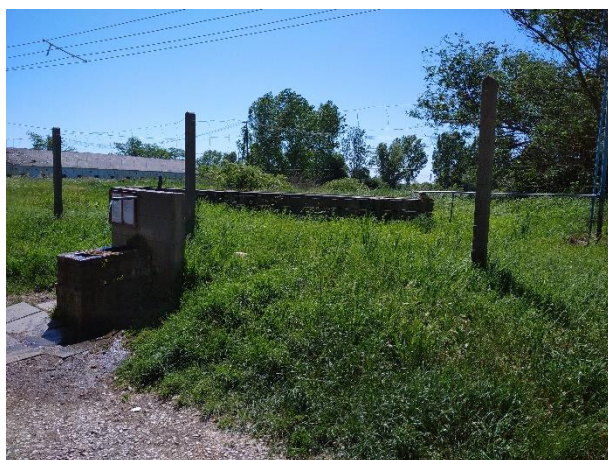
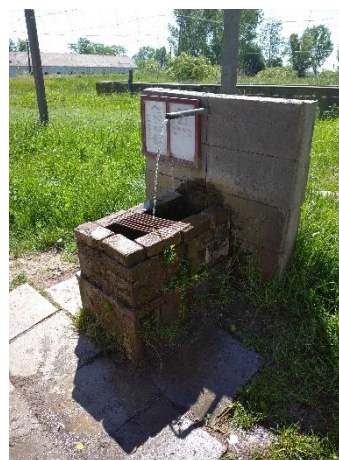
Sorszám	Köztárgy neve	Cím	Védettségi fok	Javasolt védettségi fok
5.	Ártézi kút	Külterület, Kistrét Hrsz. 022/2	Helyi egyedi védelem	-

Leírás, jellemzők	Műszaki állapot	Megjegyzés
A csap betonelemekből épült falba lett beépítve. A kút kisméretű téglából épített, négyzetes formájú építmény	Felújítandó	A XX. század első felében zajló városrendezés során a régi piacteret parkosították, a hosszanti főtengelet utcáit rendezték, szélesítették, csatornázták. A vízellátás megoldására több tucat artézi kutat is fúrtak. A jelenlegi működő kutak közül a Kistrétben lévő artézi kút közkedvelt vízvételi helyként működik ma is a lakosság körében. Az ivóvíz vizsgálati jegyzőkönyv 2019.07.09-én készült. A jegyzőkönyv kifüggesztésre került a téglaeépítmény fölkéjében, a csap felett.
Védendő érték	Környezet leírása	
A kút	A Kistrétben, a Holt-Tisza mellett vezető út mellett található a közkút.

Köztárgy restaurálása	Közterület rendezés	
A csapként funkcionáló cső cseréje igényes csapra, betonfal helyett téglafal építése, kút hiányzó téglaelemeinek pótlása	Beton járólapok helyett igényes térburkolat a kút környezetében, valamint burkolt felületű parkolók kialakítása, kerékpártámaszok elhelyezése	
Környezetrendezés	Egyéb	
A környezet rendezett fenntartása		
Támogatások		Felújítás időpontja
Egyéb javaslatok		
Fotók

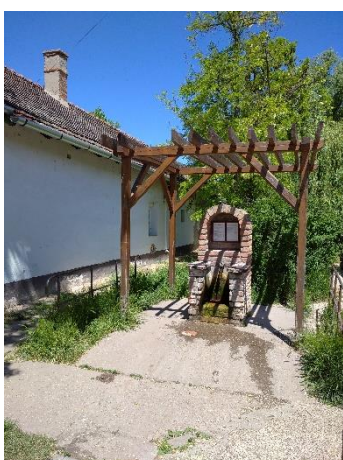
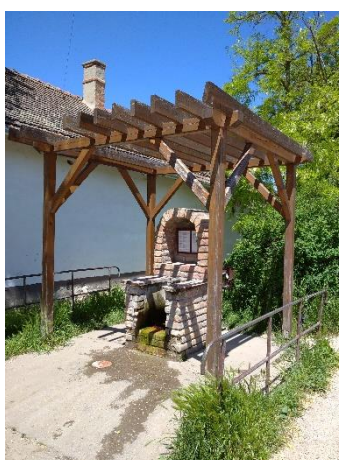
Sorszám	Köztárgy neve	Cím	Védettségi fok	Javasolt védettségi fok
6.	Ártézi kút	Batthyány utca és Bethlen Gábor utca sarka Hrsz. 1891	Helyi egyedi védelem	-

Leírás, jellemzők	Műszaki állapot	Megjegyzés
A kút téglaelemekből készült íves záródású építmény, két mellvédfallal szegélyezve. Felette pergola került elhelyezésre.	Megfelelő, de kisebb javítások szükségesek	A XX. század első felében zajló városrendezés során a régi piacteret parkosították, a hosszanti főtengelet utcáit rendezték, szélesítették, csatornázták. A vízellátás megoldására több tucat artézi kutat is fúrtak. A jelenlegi működő kutak közül a Bethlen Gábor és a Batthyány utca kereszteződésében lévő artézi kút közkedvelt vízvételi helyként működik ma is a lakosság körében.
Védendő érték	Környezet leírása	Az ívóvíz vizsgálati jegyzőkönyv 2019.07.09-én készült. A jegyzőkönyv kifüggesztésre került a téglaeépítmény fölkéjében, a csap felett.
A kút építményével együtt	A Batthyány utcában, a Bethlen Gábor utcai útkereszteződés előtt, az út mellett található a felépítménnyel ellátott kút. Mellette fémkorlátokat helyeztek el feltehetőleg kerékpártámaszokként.

Köztárgy restaurálása	Közterület rendezés	
Faszerkezet festése, a hiányzó árnyékolószerkezeti elem pótlása, mellvéd fafedésének lefestése, letört/kifagyott téglaelemek pótlása, cseréje	Betonfelület helyett térburkolat a kút környezetében, valamint burkolt felületű parkolók kialakítása	
Környezetrendezés	Egyéb	
A környezet rendezett fenntartása, kerékpártámaszok festése		
Támogatások		Felújítás időpontja
Egyéb javaslatok		
Fotók

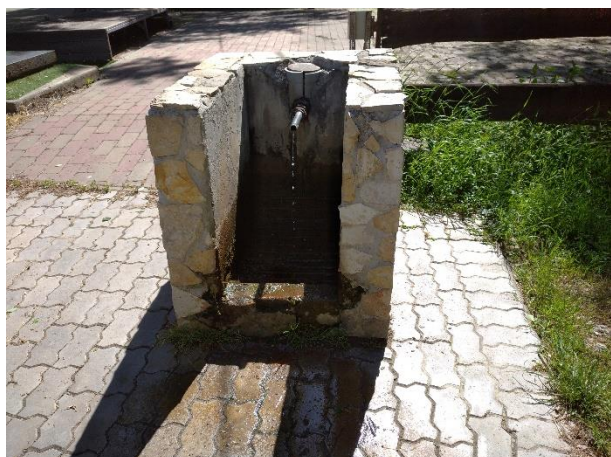
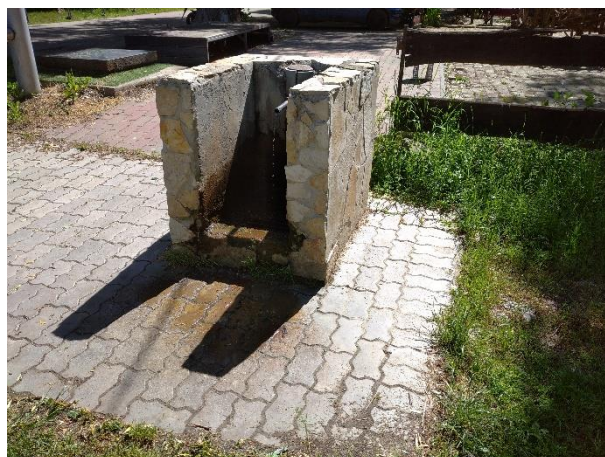
Sorszám	Köztárgy neve	Cím	Védettségi fok	Javasolt védettségi fok
7.	Ártézi kút	Körös-torok üdülőterület Hrsz. 5951	Helyi egyedi védelem	-

Leírás, jellemzők	Műszaki állapot	Megjegyzés
A kút alacsony mellvédmagasságú kőlapokkal burkolt betonépítmény	Felújítandó	A XX. század első felében zajló városrendezés során a régi piacteret parkosították, a hosszanti főtengety utcáit rendezték, szélesítették, csatornázták. A vízellátás megoldására több tucat artézi kutat is fúrtak. A jelenlegi működő kutak közül a Körös-toroki üdülőterületen lévő artézi kút közkedvelt vízvételi helyként működik ma is a főképp a strandolók körében. Az ívóvíz vizsgálati jegyzőkönyv nem került kifüggesztésre.
Védendő érték	Környezet leírása	
A kút	A Körös-torok üdülőterületen a kerékpártárolók és a Kőcsárda között, az út mentén

Felújítási, helyreállítási javaslatok	
Köztárgy restaurálása	Közterület rendezés
A csapként funkcionáló csó cseréje igényes csapra, a sérült betonfal javítása, a kilátszó műanyag csővezeték eltakarása, elfalazása	
Környezetrendezés	Egyéb
A környezet rendezett fenntartása	
Támogatások	Felújítás időpontja
Egyéb javaslatok	
Fotók
