CSONGRÁD

HELYI ÉRTÉKVÉDELMI KATASZTER

CSONGRÁD VÁROS TELEPÜLÉSKÉPI RENDELETE

1. Függelék a ../2022. (.....) önk. rendelethez

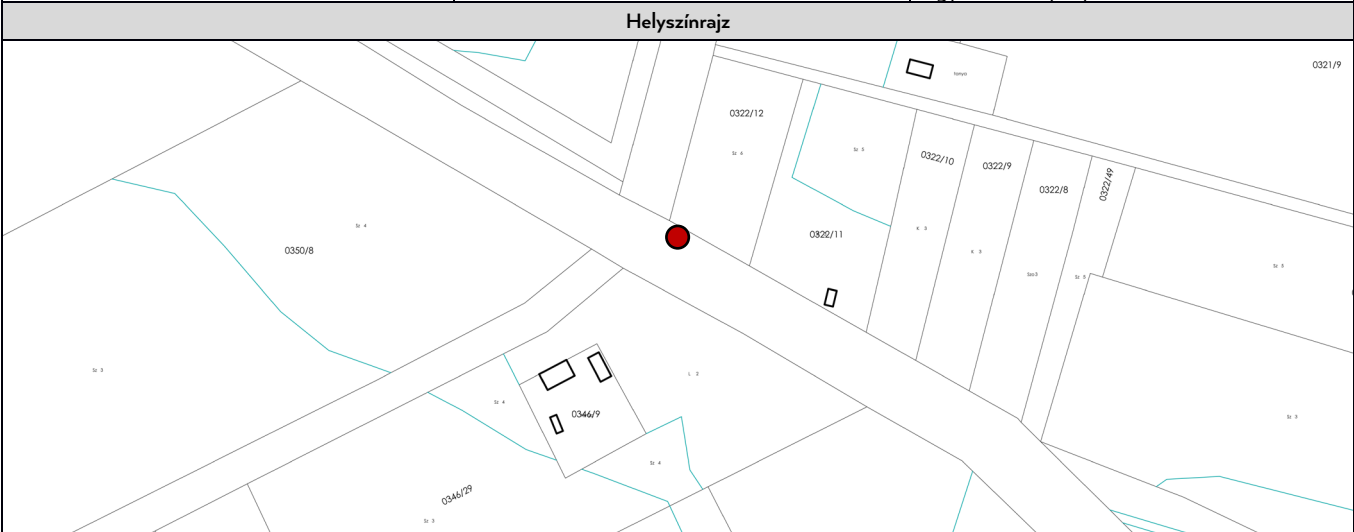
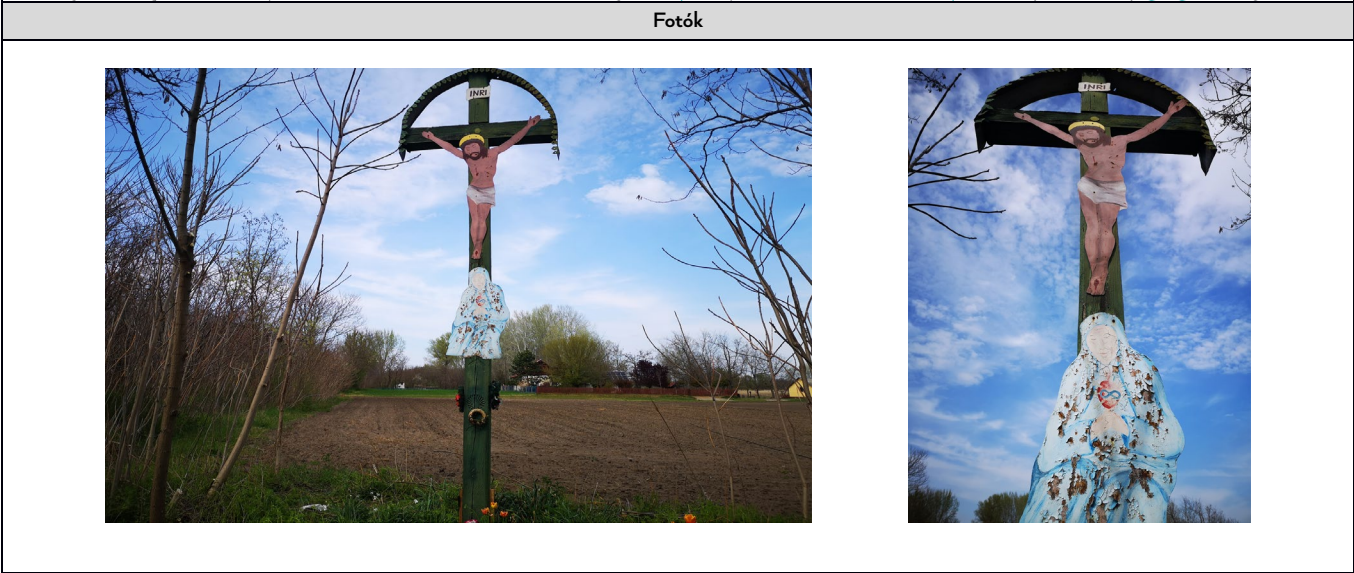
Védendő érték	Környezet leírása	
A kereszt. Törzsszám:10406 Azonosító: 3340	A Bokros felé menő út Agyagos vagy újabban használt nevén a Vízlépcső út sarkán, a szántóföld szélén áll a fából készült zöldre festett csongrádiasan mondva a „Zöld” kereszt. Előtte buszváró épület és postaládák.

Felújítási, helyreállítási javaslatok		
Köztárgy- [*] restaurálása	Közterület- [*] rendezés	
Teljes felújítás, állagmegóvás.	A postaládákat oldalra át kell helyezni, mert takarják a keresztet. *	
Környezetrendezés	Egyéb	
A keresztet erősen körbe nőtte az akác és az ecetfa, amelynek rengeteg feltörekvő hajtását rendszeresen ritkítani, irtani szükséges.		
Támogatások	Felújítás- [*] időpontja	
Egyéb javaslatok		
<p>*</p>

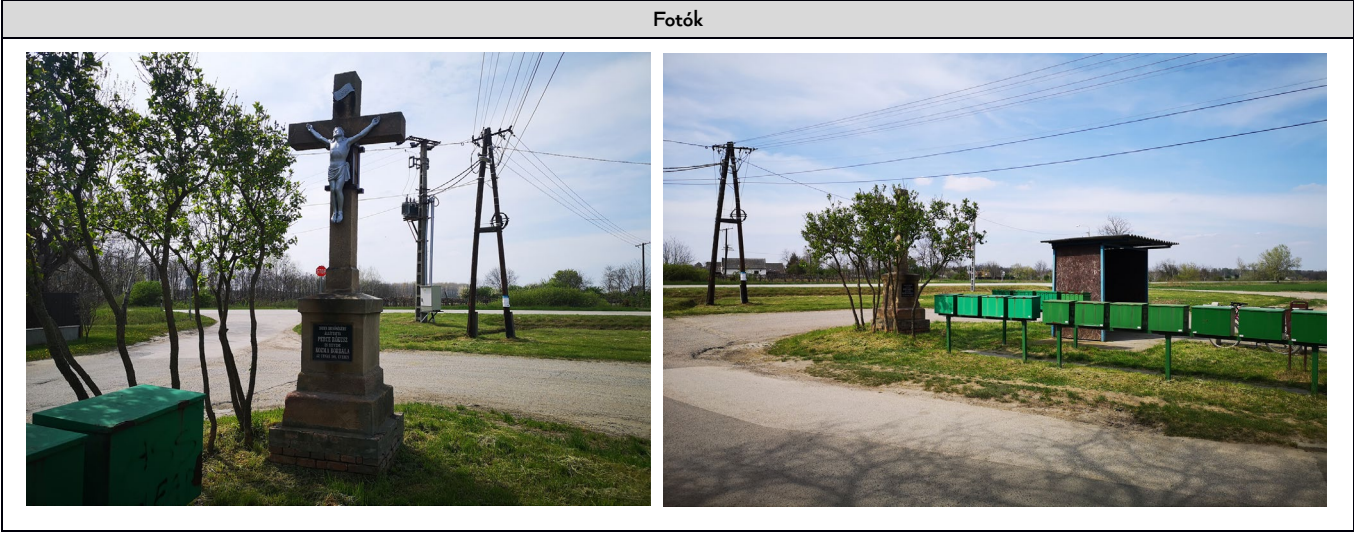
Leírás, jellemzők	Műszaki állapot	Megjegyzés
A kőkeresztet téglalapra építették, mint út menti (a szőlők közé vivő Mária út és az állítás korában az egyik, a városunkba az Iboldás úton bejövő út) keresztet.	A kereszt oszlop felső részén figyelmetlen munkavégzés (a közelben lévő villanyvezeték tartó oszlop daruzása) következtében eltört. 2009-ben vaspánttal meg lett erősítve, illetve az eredeti törött márványtábla újra lett cserélve, követve az eredeti hibás keresztnevet feliratot. 2020-ban az öntöttvas korpusz újrafestve.	Felírva: 2021.04.30. A márványtábla felirata: ISTEN DICSŐSÉGÉRE ÁLLÍTTATTA PERCE RÓKUSZ ÉS HITVESE KOZMA BORBÁLA AZ ÚRNAK 1901. ÉVÉBEN
Védendő érték	Környezet leírása	
A kőkereszt.	A Budai Nagy Antal utca végén buszforduló, postaládák és ormótlan fedett buszváró takarásában.

Felújítási, helyreállítási javaslatok		
Köztárgy restaurálása		Közterület rendezés
Szakember véleményének kikérése alapján.		A postaládákat és a buszvárót arrébb helyezni.
Környezetrendezés		Egyéb
Az orgonabokrokat távolabb telepíteni.		
Támogatások		Felújítás időpontja
Egyéb javaslatok		
Fotók

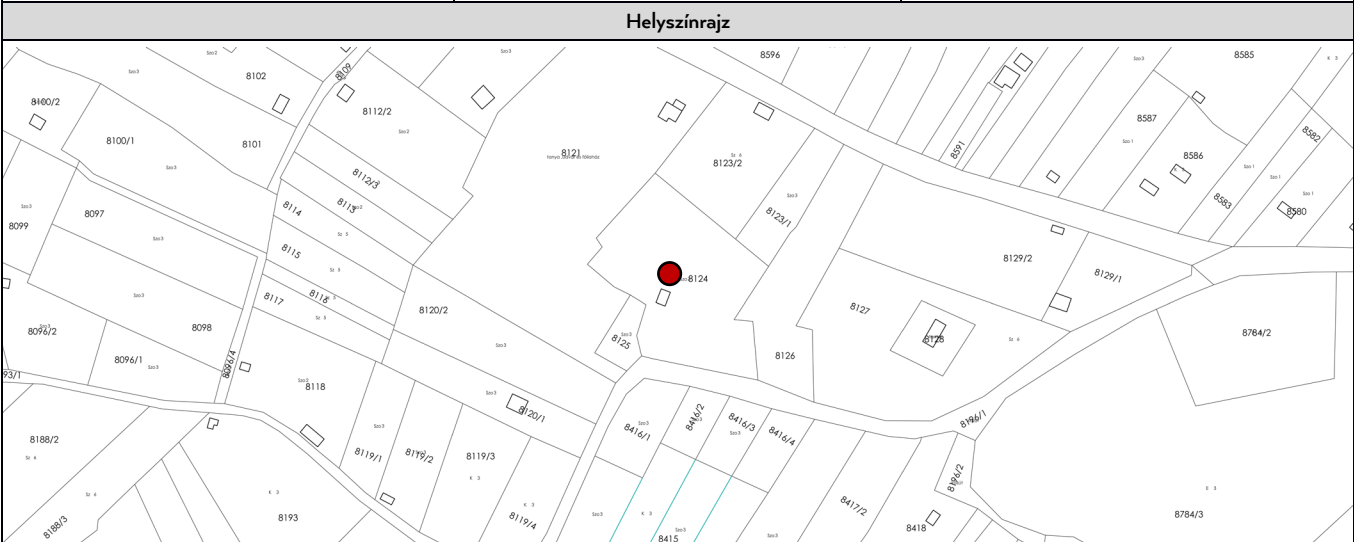
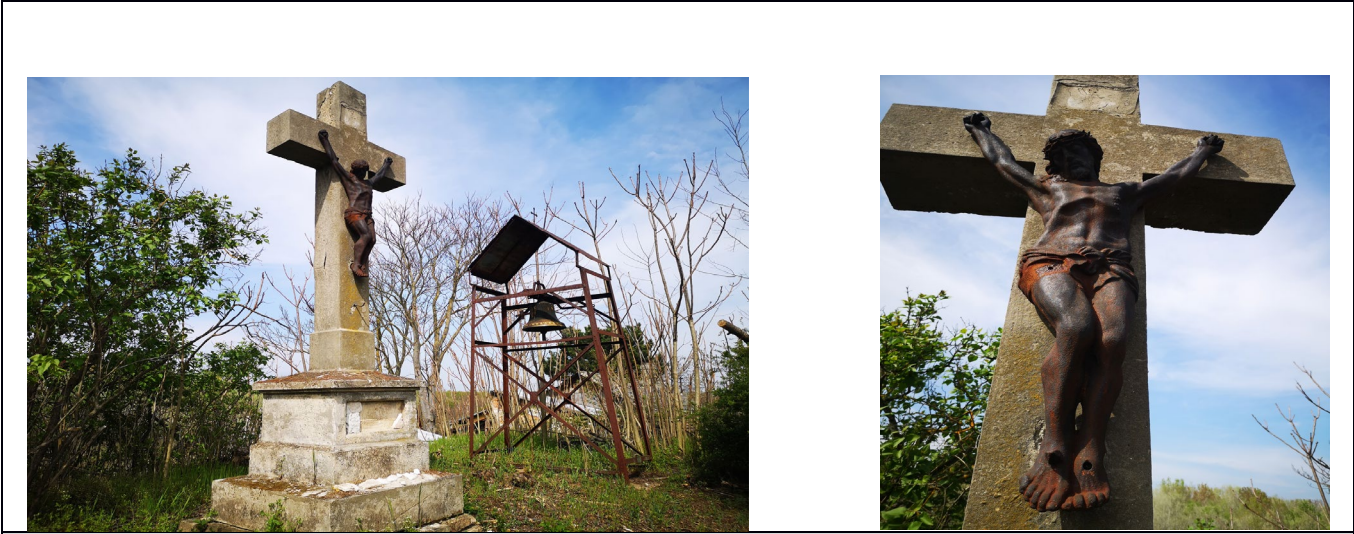
Leírás, jellemzők	Műszaki állapot	Megjegyzés
Tégla alagra lett állítva a betonból készült kereszt, rajta az öntöttvasból készült korpusz.	A kereszt jó állapotú, a feliratot tartalmazó márványtábla kitörve, apró darabjai hiányosan még fellelhetők. A korpusz lábából az egyik szög hiányzik, a kereszt felső, öntöttvasból készült felirata (INRI) egykor még törötten megvolt, mára eltűnt.	Felírva: 2120.04.30.
Védendő érték	Környezet leírása	
A kereszt.	A Tisza-oldali úton a régi homokbánya szomszédságában, a dombon lévő tanya mellett, az egykori Schwechtje család tulajdonában lévő területen, sűrűn benőtt suhák takarásában, a domb tetején áll a kereszt és a harangláb haranggal. Mára a tanya lakatlanná vált. Magánterületen áll.

Felújítási, helyreállítási javaslatok

Köztárgy restaurálása	Közterület rendezés
A kereszt teljes felújításra vár.	Nincs megközelíthető út, ehhez a tulajdonviszonyt rendezni kellene
Környezetrendezés	Egyéb
.A fává terebélyesedett suhák irtása.	
Támogatások	Felújítás időpontja
Egyéb javaslatok	
Fotók

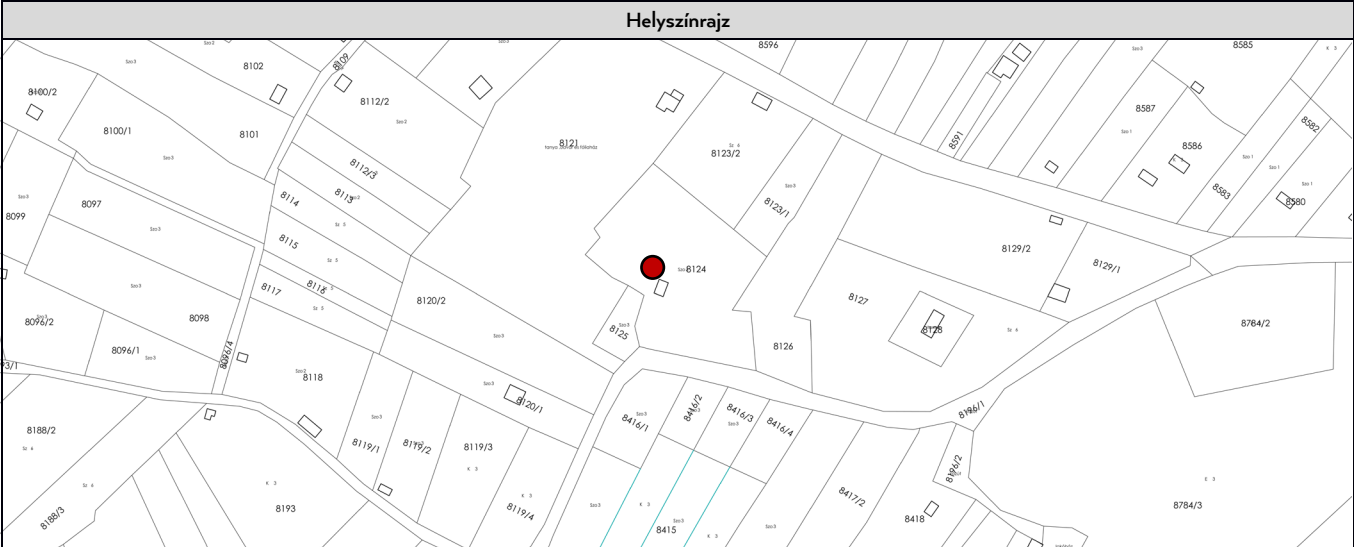
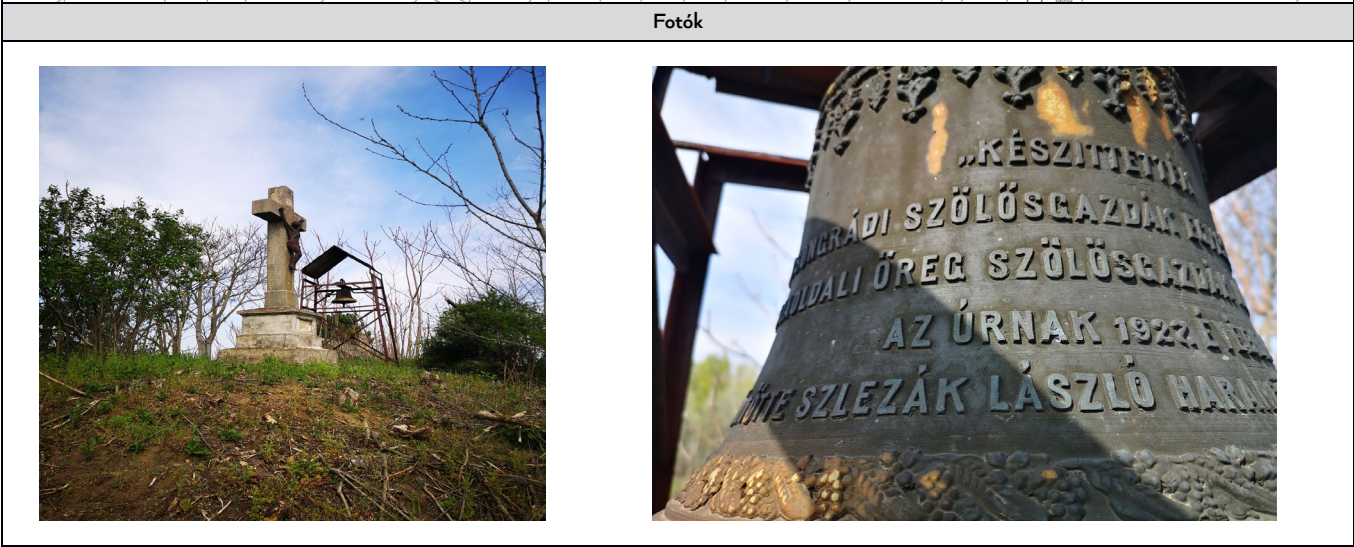
Leírás, jellemzők	Műszaki állapot	Megjegyzés
Szögvasból készült harangláb, tetején lemeztető, rajta kereszt. Alsó részén, egy fém táblán felirat: KÉSZÍTETTE MASZLAG RÓKUS CSONGRÁD.	A harang ép, a tartószerkezete és az állványzata erősen korrodált.	Felírva: 2120.04.30. A harang felirata: KÉSZÍTETTÉK A CSONGRÁDI SZŐLŐSGAZDÁK EGYESÜLETE UTJÁN A TISZAOLDALI ÖREG SZŐLŐSGAZDÁK KÖZADAKOZÁSBÓL AZ ÚRNAK 1927.ÉVÉBEN ÖNTÖTTE SZLEZÁK LÁSZLÓ HARANGÖNTŐ BUDAPESTEN
Védendő érték	Környezet leírása	A másik oldalon Szent Vendel dombormű és a felirat: SZENT VENDEL KÖNYÖRÖGJ ÉRETTÜNK
A harang haranglábbal.	A Tisza-oldali úton a régi homokbánya szomszédságában, a dombon lévő tanya mellett, az egykori Schwechtje család tulajdonában lévő területen, sűrűn benőtt suhák takarásában, a domb tetején áll a kereszt és a harangláb haranggal. Mára a tanya lakatlanná vált. Magánterületen áll.

Felújítási, helyreállítási javaslatok		
Köztárgy restaurálása	Közterület rendezés	
Felújításra vár.	Nincs megközelíthető út, ehhez a tulajdonviszonyt rendezni kellene.	
Környezetrendezés	Egyéb	
A fává terebélyesedett suhák irtása.		
Támogatások	Felújítás időpontja	
Egyéb javaslatok		
Fotók

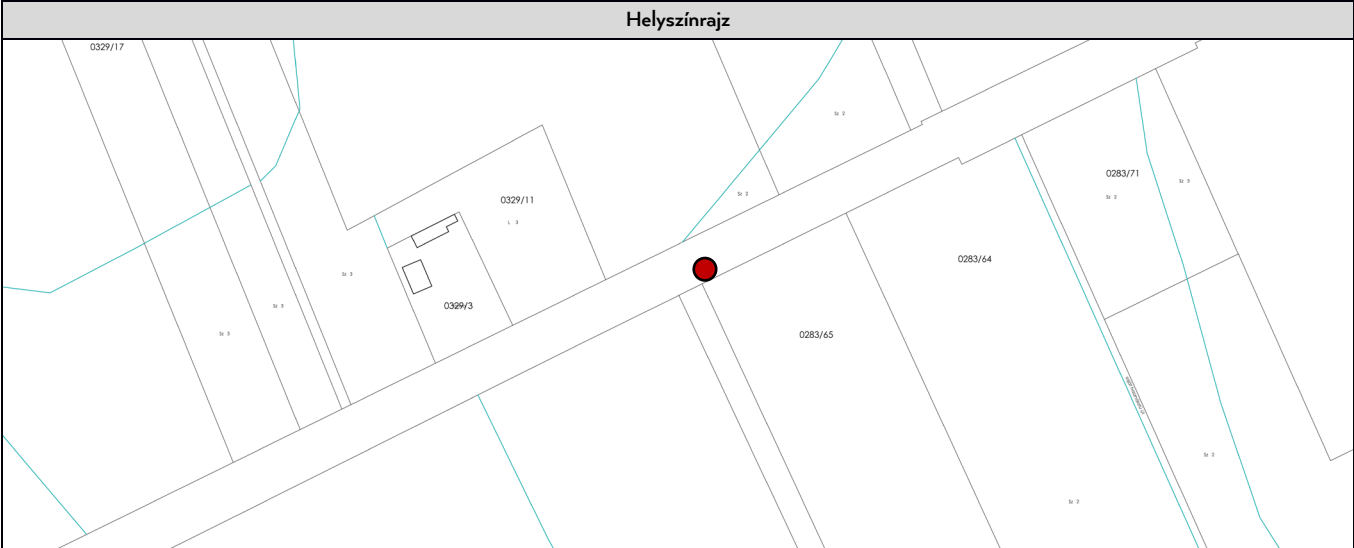
Leírás, jellemzők	Műszaki állapot	Megjegyzés
Kőkereszt öntöttvas korpusszal.	Nagyon rossz műszaki állapotú a kereszt. Mindkét szára vaspántokkal erősítve. A legfelső szára darabokra törve. Az öntöttvas korpusz ép. A feliratot tartalmazó tábla nincs a helyén.	Felírva: 2021.05.01. A keresztet saját földterülete mellé állíttatta Csernus Illés.
Védendő érték	Környezet leírása	
A kereszt.	A főútra dél felől csatlakozó Császárt bejáratában található két terebélyes fa szorításában a kereszt.

Felújítási, helyreállítási javaslatok		
Köztárgy restaurálása	Közterület rendezés	
A kereszt felső részének repedése restaurátort igényel.	A közút és kerékpárút szorításában lévő dombot erősen megfaragták, sőt már a kerékpárút megépítése előtti időben a szántáskor is rombolták a dombot.	
Környezetrendezés	Egyéb	
A közút és a kerékpárút között lévő dombon a kereszt mellett egy terebélyes akácfa van, amely veszélyes az alapra, erős ágai pedig a keresztre.		
Támogatások		Felújítás időpontja
Egyéb javaslatok		
Fotók

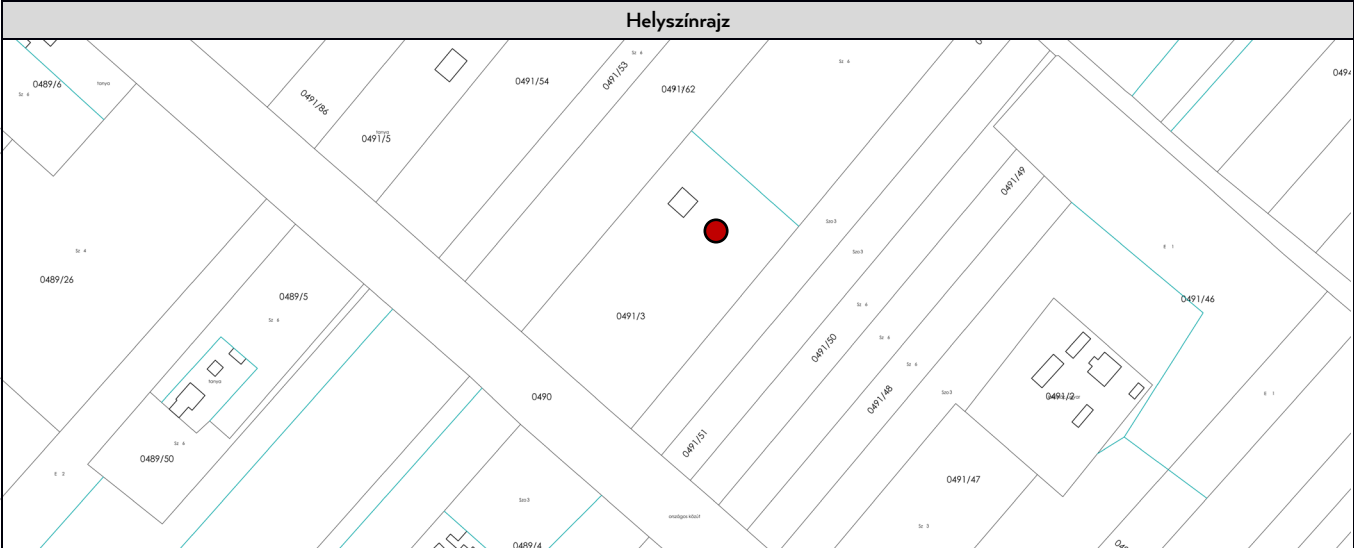
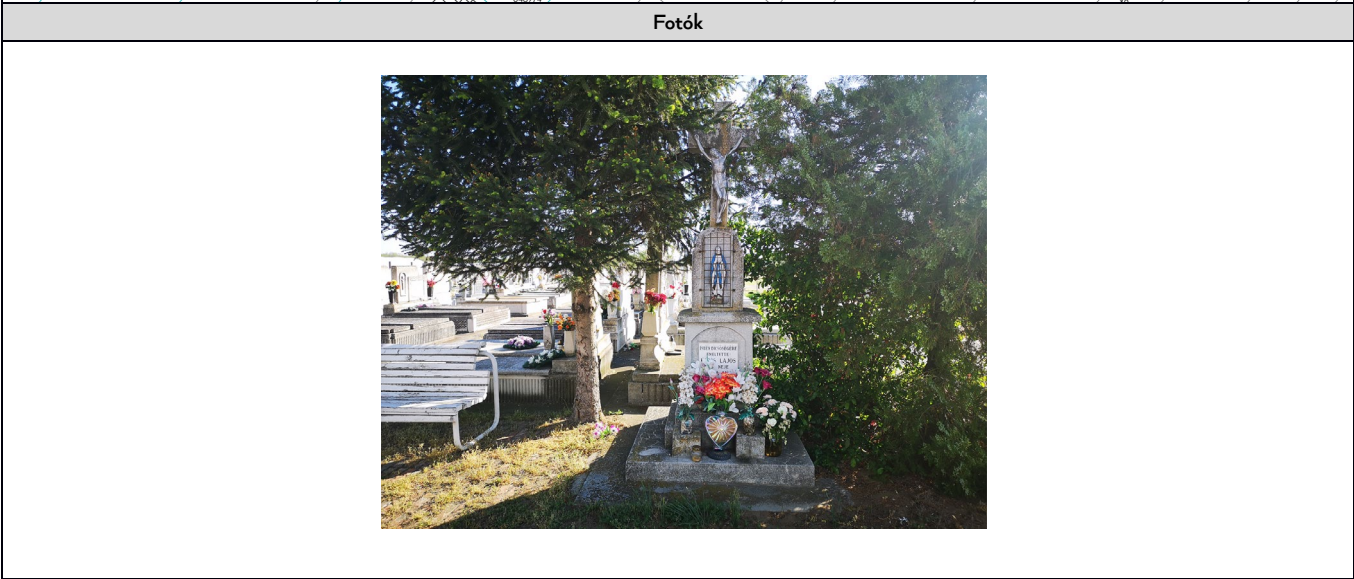
Leírás, jellemzők	Műszaki állapot	Megjegyzés
Műkőből készült kereszt talapzattal, öntött fém korpusszal. A korpusz alatt a keresztoszlop kialakított mélyedésében kiméretű Szűz Mária szobor, előtte vasrács. A kereszt talapzatán fehér tábla felirattal. A lépcsőn két virágtartó.	A kereszt jó állapotú. A műkő tisztításra szorul, a vasrács festésre.	Felvéve: 2021.05.05. A táblán a felirat: ISTEN DICSŐSÉGÉRE EMELTETTE: KAPÁS LAJOS ÉS NEJE DONKA ANNA 1984.
Védendő érték	Környezet leírása	
A kereszt.

Felújítási, helyreállítási javaslatok		
Köztárgy restaurálása		Közterület rendezés
A műkő lépcső repedezett.		
Környezetrendezés		Egyéb
A belógó ágak nyesése.		
Támogatások		Felújítás időpontja
Egyéb javaslatok		
Fotók

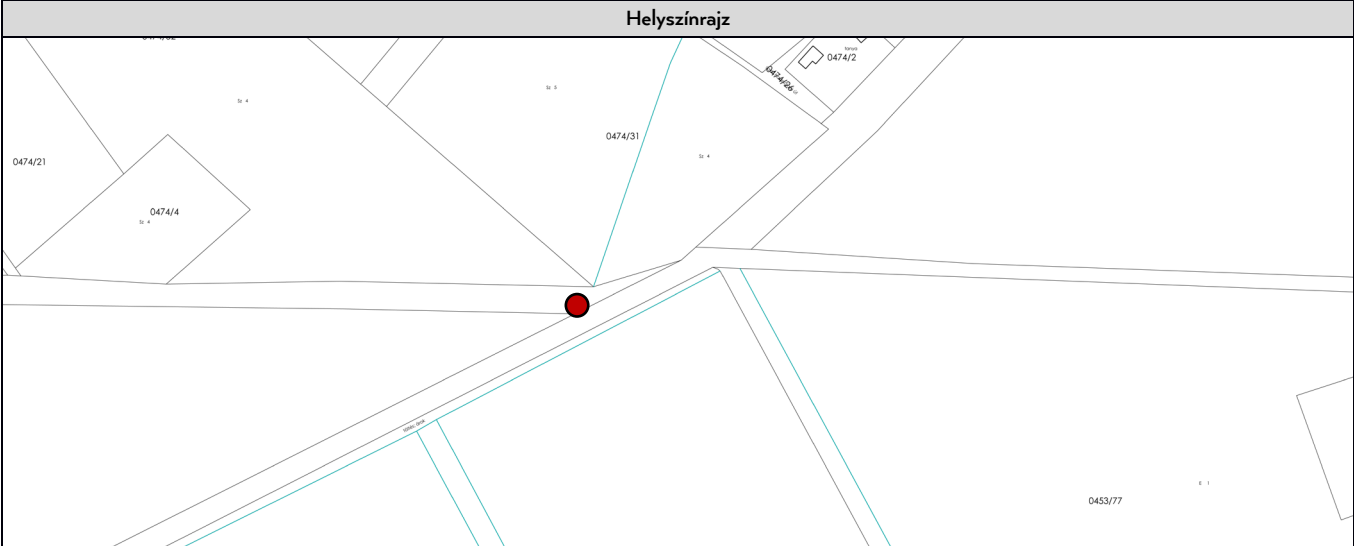
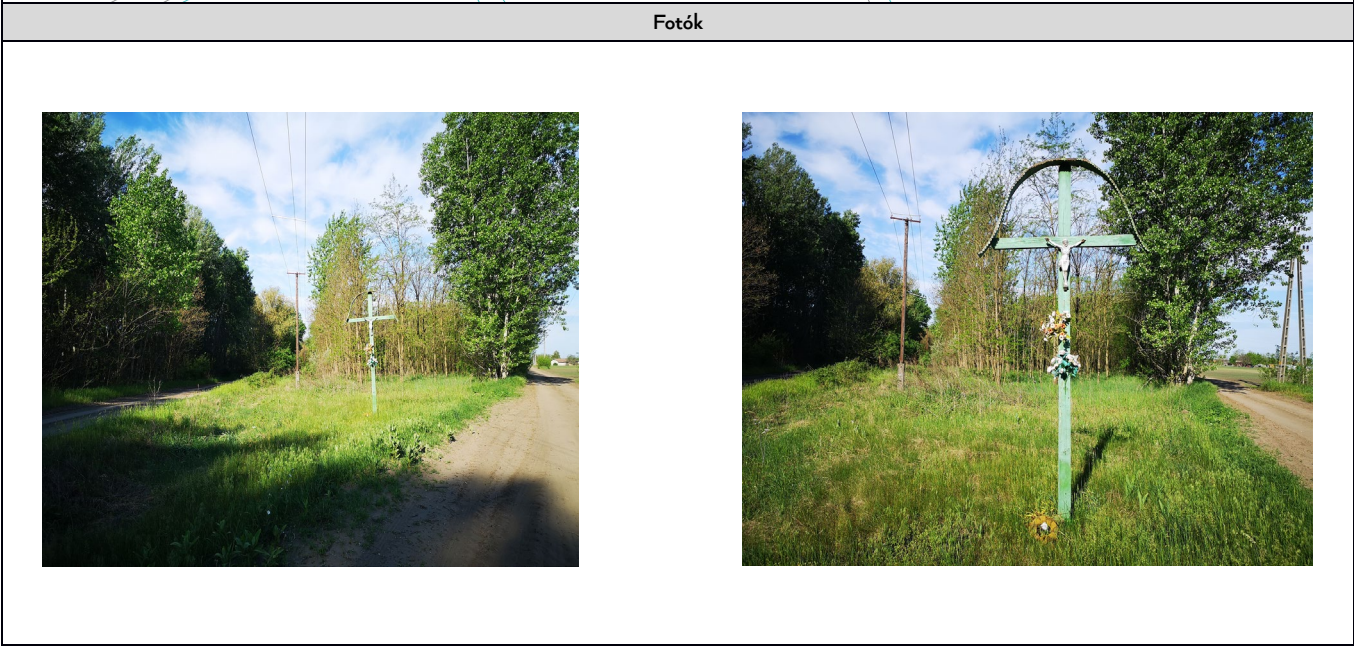
Leírás, jellemzők	Műszaki állapot	Megjegyzés
Zöldre festett fakereszt, tetején csipkézett bádoglemez borítással, alumínium öntvény korpusz.	Lóg a karja a korpusznak.	Felvéve: 2021.05.05. Régebben alacsony drótháló kerítéssel volt bekerítve.
Védendő érték	Környezet leírása	
A kereszt.	A Gyójai úton Y elágazásban áll a kereszt.

Felújítási, helyreállítási javaslatok		
Köztárgy restaurálása		Közterület rendezés
Felújításra szorul.		
Környezetrendezés		Egyéb
Támogatások		Felújítás időpontja
Egyéb javaslatok		
Fotók

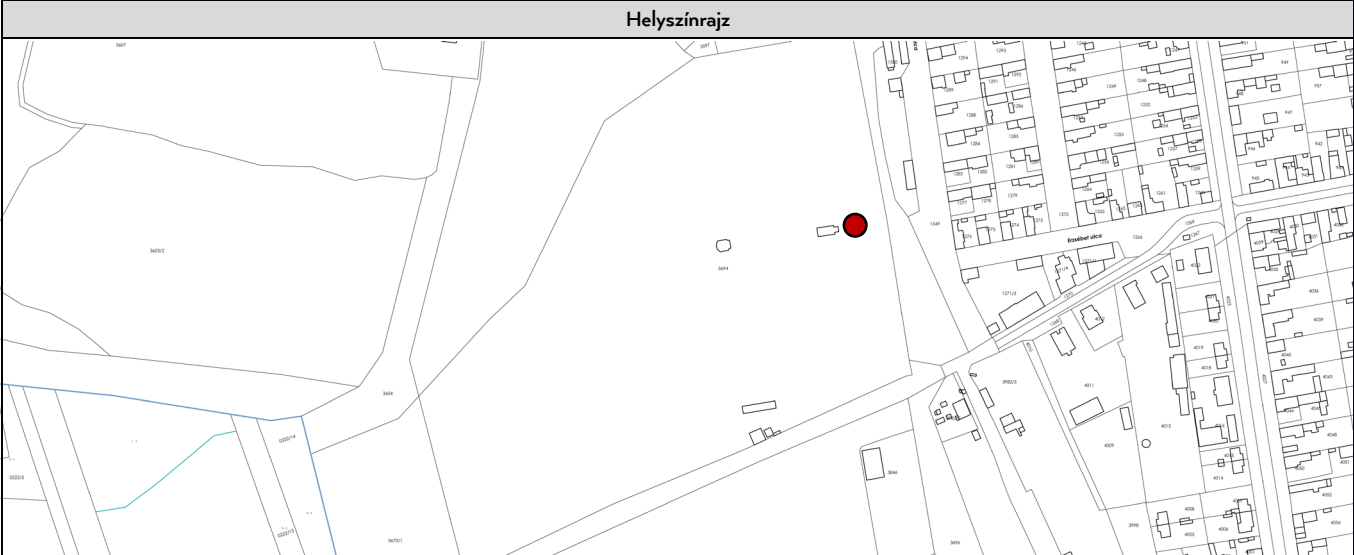
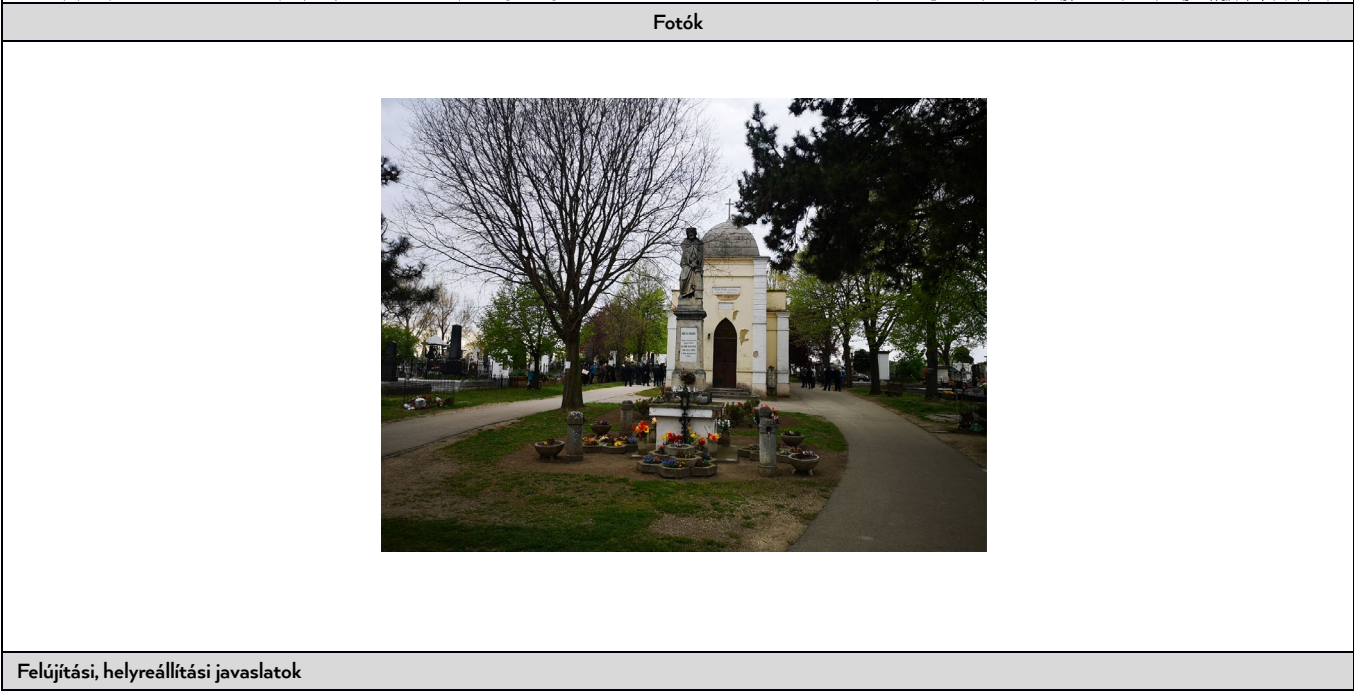
Leírás, jellemzők	Műszaki állapot	Megjegyzés
.A főbejáratnál, a ravatalozó mögött található. 1896-ban lett felállítva, a budapesti Gerenday Antal kőfaragó műhelyében sósúti kőből készült alkotás. Körülötte 4db kőoszlop valaha kovácsoltvas láncsal körbevéve.	Restaurálásra vár.	Felírva: 2021.04.27. A márványtábla felirata: IME AZ EMBER ISTEN DICSŐSÉGÉRE ÁLLITTOTTA SZLAPÁK MÁRTONNÉ MEGYESI ANNA AZ 1896. MILLENNIUMI ÉVBEN
Védendő érték	Környezet leírása	
A szobor.	A temető főbejárata és a ravatalozó közötti szobor körül virágtartók betonból, a szobor előtt örökmécses.

Köztárgy restaurálása	Közterület rendezés	
A szobor és a talapzata felújításra vár.		
Környezetrendezés	Egyéb	
Támogatások		Felújítás időpontja
Egyéb javaslatok		
Fotók

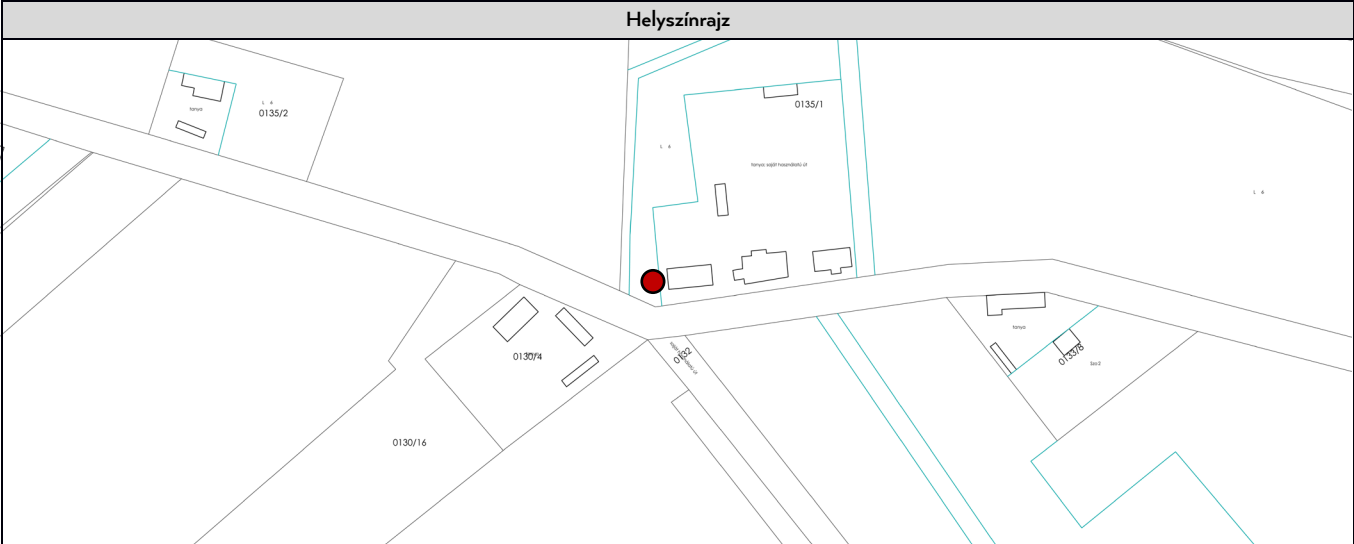
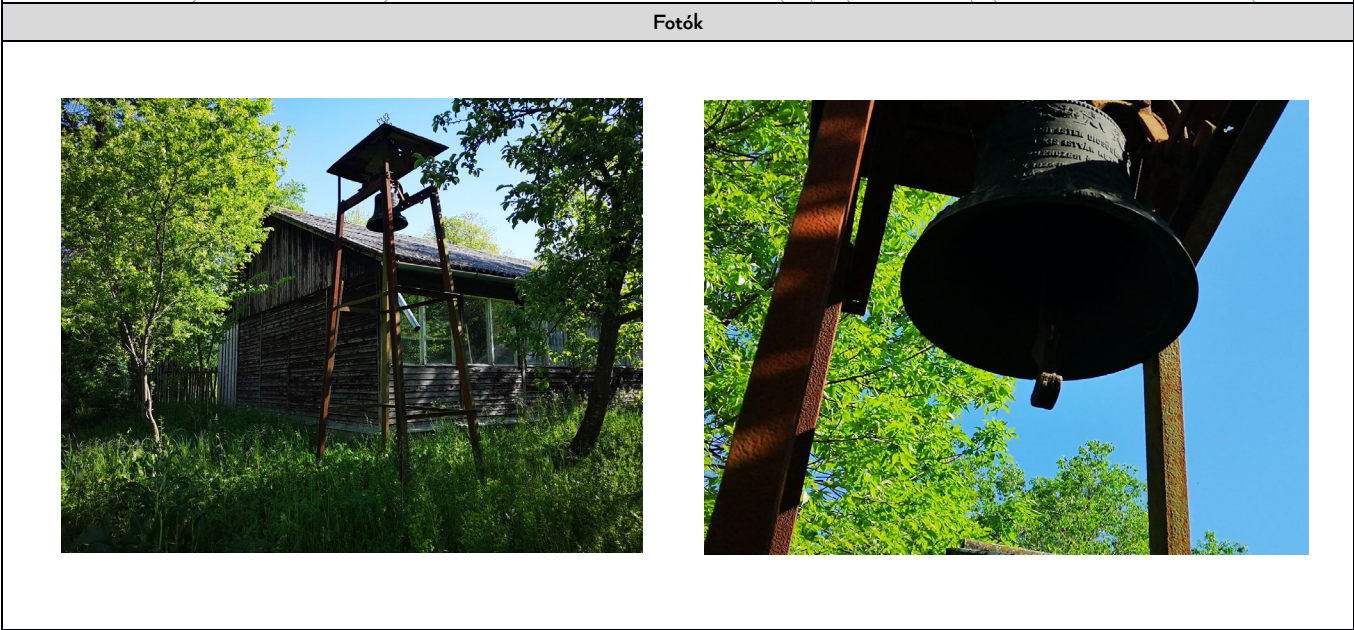
Leírás, jellemzők	Műszaki állapot	Megjegyzés
Erős vaslábakon a harang. Felette bádogtető kereszttel.	A harang sérült, a harangláb korrodált.	Felvéve: 2021.05.14. A harangon Szent Rókus domborműve, felirata: SZENT RÓKUS KÖNYÖRÖGJ ÉRETTÜNK! EZEN HARANGOT ISTEN DICSŐSÉGÉRE TÚRI KIS RÓKUS ÉS TÚRI KIS ISTVÁN KEZDEMÉNYEZÉSÉRE ÖNTETTÉK A CSONGRÁD-KILENCESI ÉS A PATIKAI BUZGÓ KATH. HÍVEK AZ ÚRNAK 1927.-IK ESZTENDEJÉBEN. ÖNTÖTTE SZLEZÁK LÁSZLÓ HARANGÖNTŐ BUDAPESTEN.
Védendő érték	Környezet leírása	
A harang és a harangláb.	Az iskolai telephely külső, délnyugati részén, egy faház mögött található a harang. Dűlőutak kereszteződésében áll.

Felújítási, helyreállítási javaslatok		
Köztárgy restaurálása		Közterület rendezés
A harang sérült. A haranglábat festeni kell.		
Környezetrendezés		Egyéb
Az aljnövényzet irtása.		
Támogatások		Felújítás időpontja
Egyéb javaslatok		
Fotók

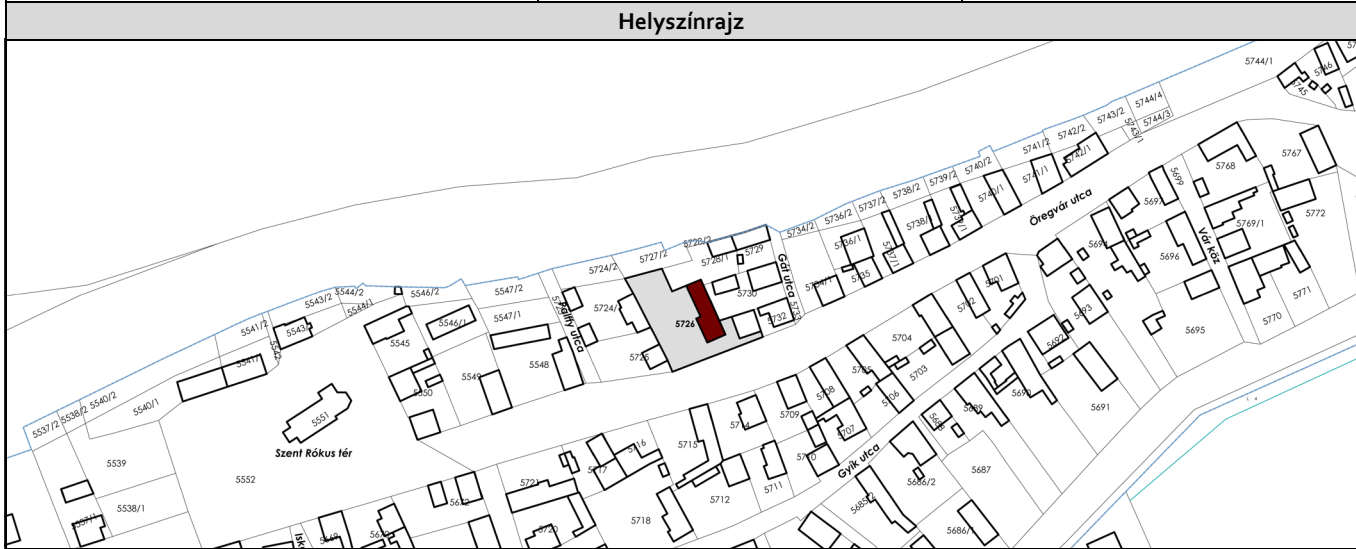
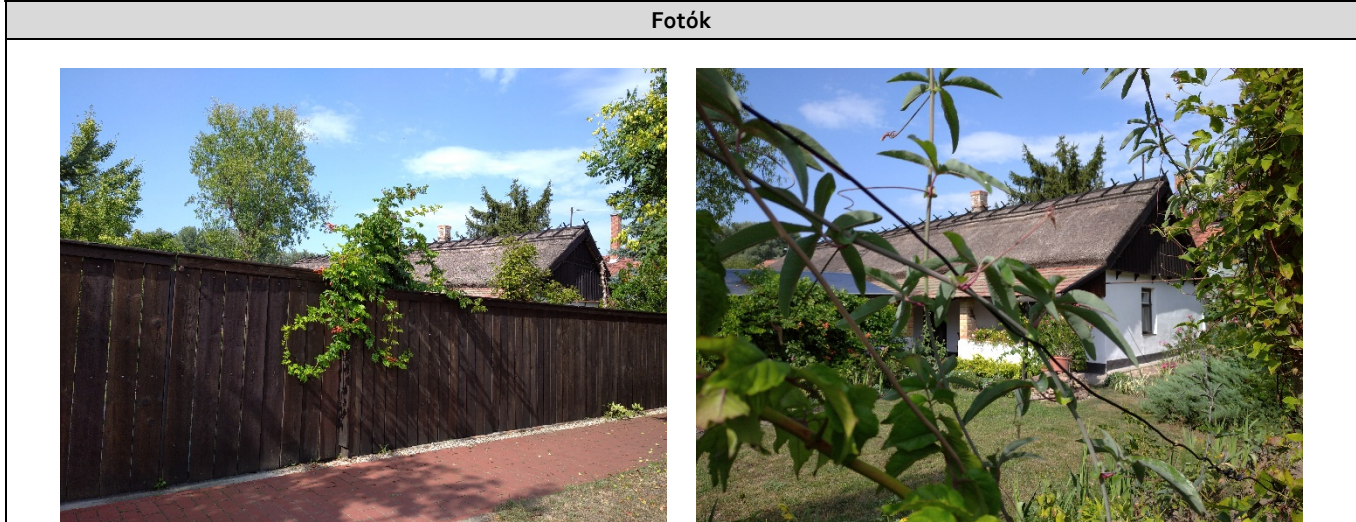
Funkció	Beépítés	Szintszám	Tetőforma, -héjazat	Nyílászárók	Lábazat
Lakóház	Oldalhatáron álló, előkertes	Földszint	Náddal fedett nyeregtető díszes deszkaoromzattal (fadszléccel ellátva bevilágító nyílásokkal készült utólagos rádeszkázással)	Főhomlokzat egyablakos: sötétbarnára és fehérre festett fa szerkezetű, osztott nyílászáró	Sötétszürkére (venyigefeketére) meszelve
Melléképület			Pince	Kapu, kerítés	Kút
Utólag épített, cseréppel fedett kamraépület a lakóépület folytatásában (önkormányzat árvízi kárelhárításából)			-	Sötétbarnára festett tömör deszkakerítés	-
Leírás, jellemzők, védendő érték			Műszaki állapot		Megjegyzés
Téglaalap alaprajzú, fehérre meszelt, földszintes halászház, nádfedéses nyeregtetővel (korábban cserepezett gerinccel), jelenleg díszes deszkaoromzattal. Tornáca téglapilléres és mellvéddel ellátott. Kemencéje elbontásra került (30-40 éve, azóta gázfűtést használnak). Épült feltehetően a 19. században. Népi építészeti emlék.			2002 évtől lett fokozatosan helyreállítva részben az eredeti állapotban régi rajzok alapján. (Forrás: Palásti Tanár Úr anyaga.) Anyagiak hiányában főként csak a külső előlő traktusok lettek helyreállítva.		A helyszínelés és a felvételek készítésének időpontja: 2021.08.16. Ellenőrzés:2022.09.30. Az épület elemzése külső szemrevételezéssel és a tulajdonos adatszolgáltatása alapján készült.

Felújítási, helyreállítási javaslatok			
Tető	Homlokzat	Nyílászárók	Egyéb
Nádfedés javítása (szélvihar megrongálta)	Szerkezeti megerősítés (aláfalazás hiányos, helyenként omladozó állapotú, főként a hátsó traktus).	Egységes, épülethez illő nyílászárók beépítése	Belső felújítás (a belső szoba álmennyezetes, omladozó falú, padlózat nélküli) és a vízvezeték, elektromos hálózat felújítása szükséges.
Melléképület	Pince	Kapu, kerítés	
-	-	-	
Támogatások			Felújítás időpontja
Tulajdonviszony			
Magántulajdon			
Egyéb javaslatok			
<div style="display: flex; justify-content: space-around;">
