| Műemléki védelemre javasolt épület és köztárgy | | | | | |

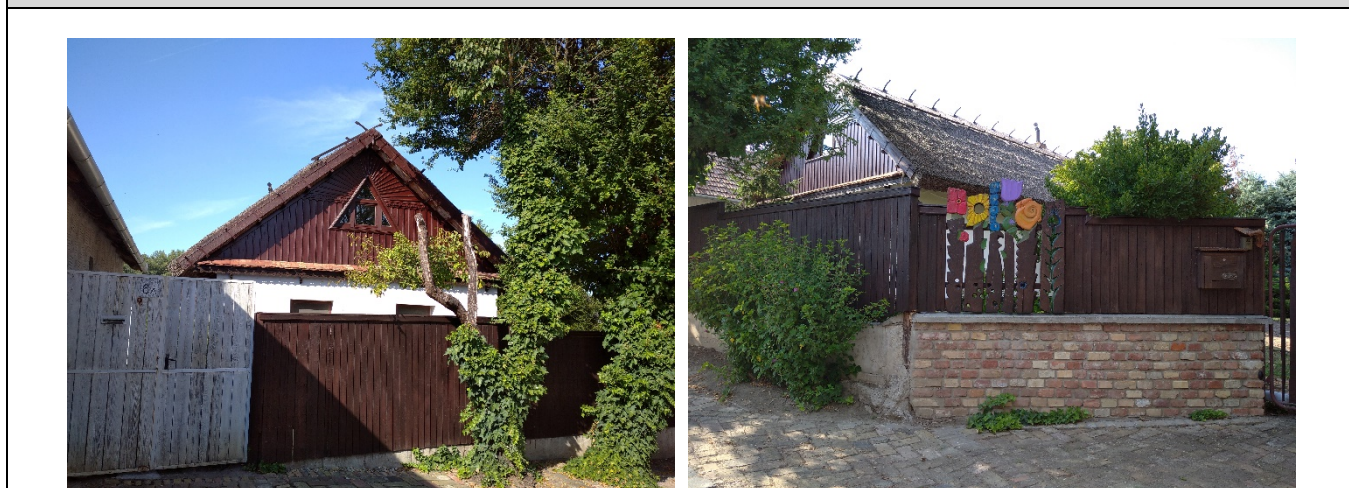
| Funkció | Beépítés | Szintszám | Tetőforma, -héjazat | Nyílászárók | Lábazat |
|---|---|---|---|---|---|
| Tégla alaprajzú, fehérre meszelt, földszintes halászház, nádfedéses nyeregtetővel, díszes deszkaoromzattal (utólag háromszög alakú tetőtéri ablakkal, feszülettel kiegészítve). Épült feltehetően a 19. században. Népi építészeti emlék és művészlakás. | | | Jó műszaki állapotban lévő épület. | A helyszínelés és a felvételek készítésének időpontja: 2021.08.16.<br><br>Ellenőrzés: 2022.09.29.<br><br>Az épület elemzése külső szemrevételezéssel készült. | |

| Tető | Homlokzat | Nyílászárók | Egyéb |
| - | - | - | - |
| - | - | Kerítés lábazati vakolatának javítása | |

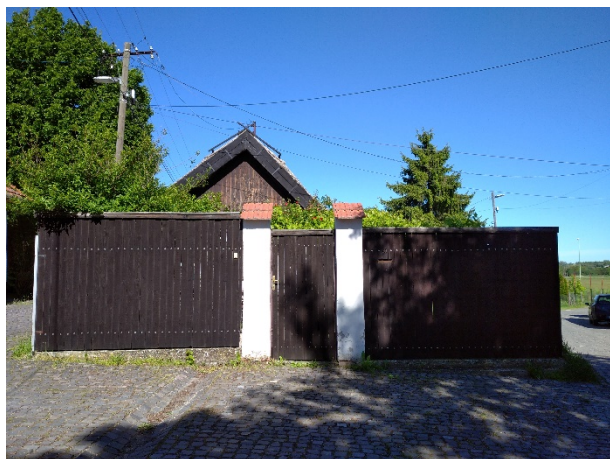
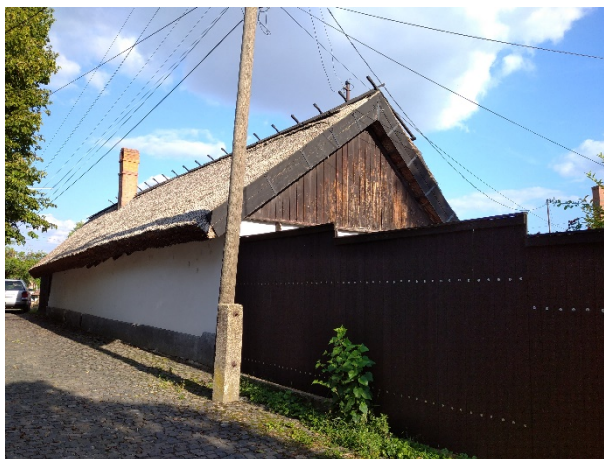
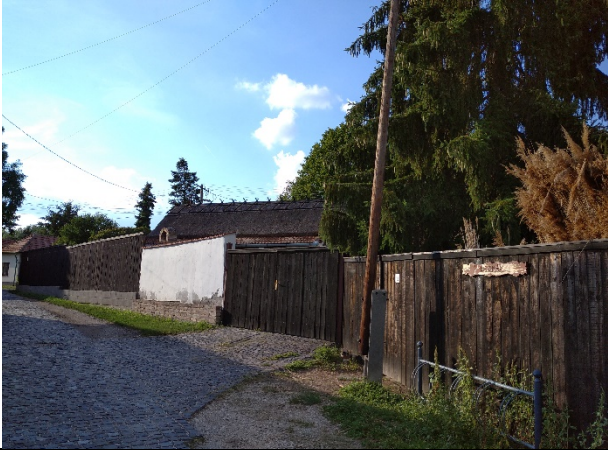
| Funkció | Beépítés | Szintszám | Tetőforma, -héjazat | Nyílászárók | Lábazat |
|---|---|---|---|---|---|
| Tégla alaprajzú, fehérre meszelt, földszintes halászház, nádfedéses nyeregtetővel. Cserépfedésű tornác utólag beépítésre került. Épült feltehetően a 19. században. Népi építészeti emlék. | | | Felújítandó. A tulajdonos elmondása szerint az elmúlt 1-2 évben erősen romlott az épület állapota. A keleti főfal idén olyan mértékben megrepedt, hogy az a többi falat is kimozdította a helyéről. Elmozdult az épület dél felé. | | A helyszínelés és a felvételek készítésének időpontja: 2022.09.03.<br><br>Az épület elemzése külső szemrevételezéssel készült. |

| Felújítási, helyreállítási javaslatok | | | |
|---|---|---|---|
| Oromfalak deszkáinak festése | Meszelés, lábazat sötét színre történő átfestése, tornác kialakításának felülvizsgálata | Eredeti főhomlokzat visszaállítása: nyílászáró/k elhelyezése az eredeti kialakításnak megfelelően | Tartószerkezeti megerősítés, nyílászárók záródásának megoldása |
| - | - | Falazott kerítés vakolatjavítása, meszelése | |

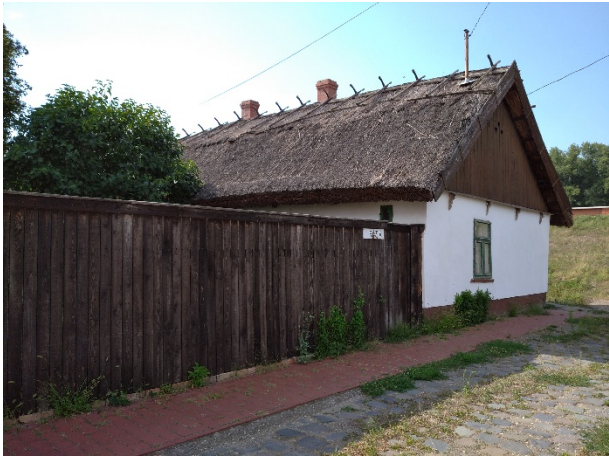
| Funkció | Beépítés | Szintszám | Tetőforma, -héjazat | Nyílászárók | Lábazat |
|---|---|---|---|---|---|
| Téglalap alaprajzú, fehérre meszelt, földszintes halászház, nádfedéses nyeregtetővel, deszkaoromzattal. Épült feltehetően a 19. században. Népi építészeti emlék. | | | Állagmegóvás, kisebb javítások szükségesegek. | A helyszínelés és a felvételek készítésének időpontja: 2021.08.16.<br><br>Ellenőrzés:2022.09.29.<br><br>Az épület elemzése külső szemrevételezéssel készült. | |

| Felújítási, helyreállítási javaslatok | | | |
|---|---|---|---|
| Szegélydeszka festése, nádazás javítása, cseréje | - | Festés | - |
| | | Festés | |

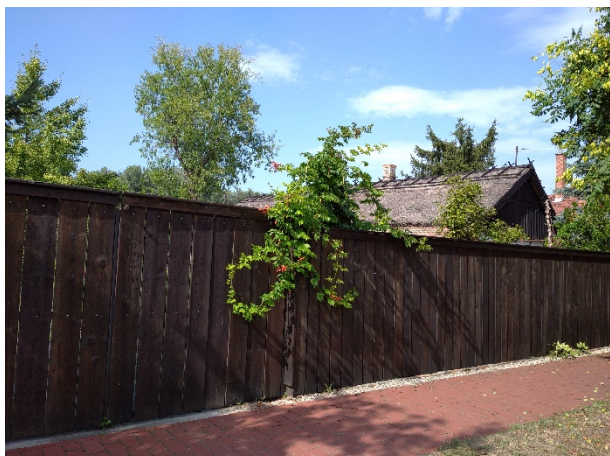
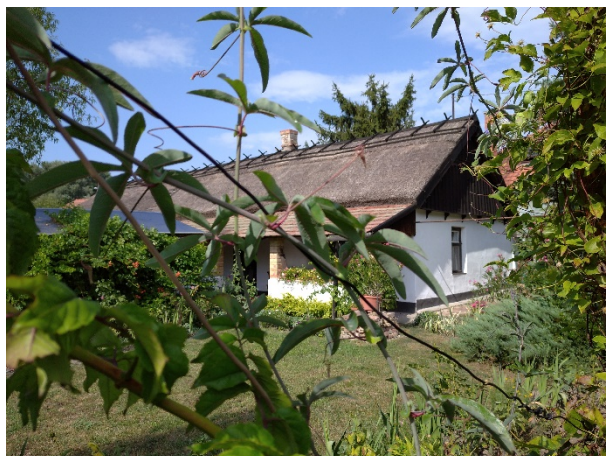
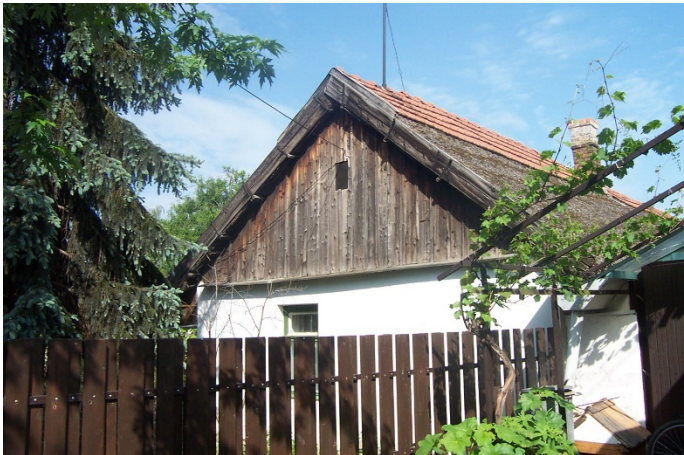
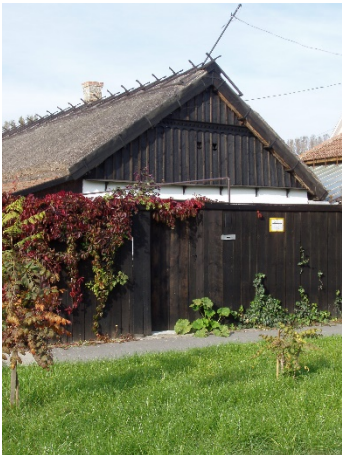
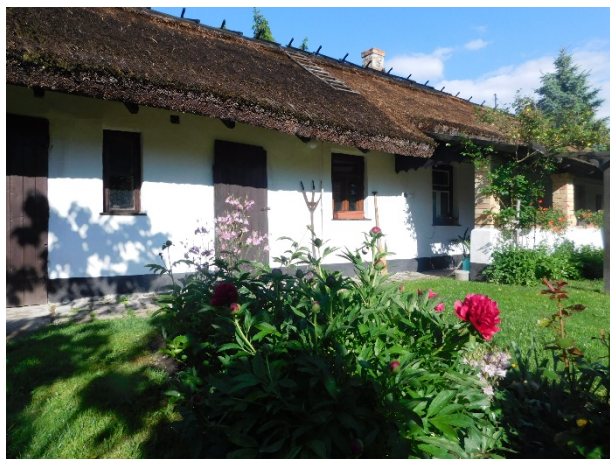
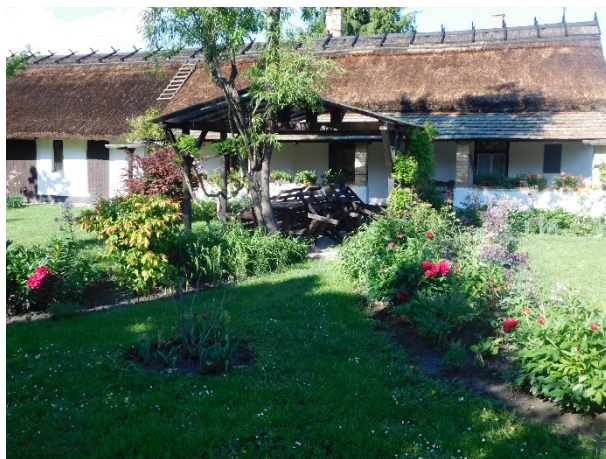
| Funkció | Beépítés | Szintszám | Tetőforma, -héjazat | Nyílászárók | Lábazat |
|---|---|---|---|---|---|
| Téglalap alaprajzú, fehérre meszelt, földszintes halászház, nádfedéses nyeregtetővel (korábban cserepezett gerinccel), jelenleg díszes deszkaoromzattal. Tornáca téglapilléres és mellvéddel ellátott. Kemencéje elbontásra került (30-40 éve, azóta gázfűtést használnak). Épült feltehetően a 19. században. Népi építészeti emlék. | | | 2002 évtől lett fokozatosan helyreállítva részben az eredeti állapotban régi rajzok alapján. (Forrás: Palásti Tanár Úr anyaga.) Anyagiak hiányában főként csak a külső előlő traktusok lettek helyreállítva. | | A helyszínelés és a felvételek készítésének időpontja: 2021.08.16.<br><br>Ellenőrzés: 2022.09.30.<br><br>Az épület elemzése külső szemrevételezéssel és a tulajdonos adatszolgáltatása alapján készült. |

| Nádfedés javítása (szélvihar megrongálta) | Szerkezeti megerősítés (aláfalazás hiányos, helyenként omladozó állapotú, főként a hátsó traktus). | Egységes, épülethez illő nyílászárók beépítése | Belső felújítás (a belső szoba álmennyezetes, omladozó falú, padlózat nélküli) és a vízvezeték, elektromos hálózat felújítása szükséges. |

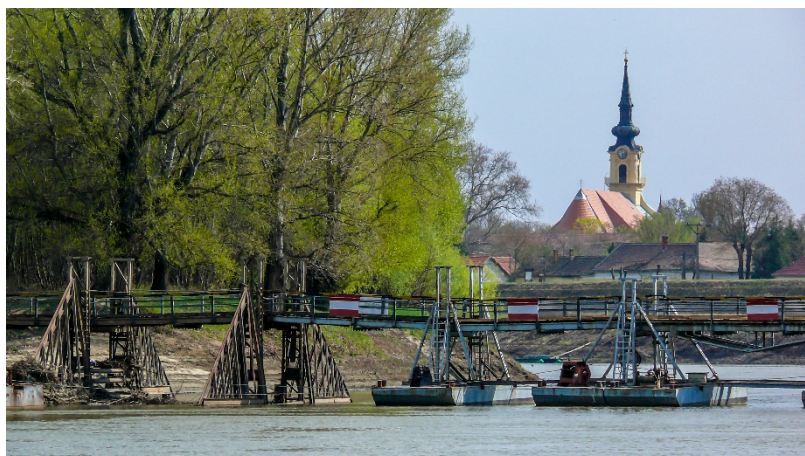
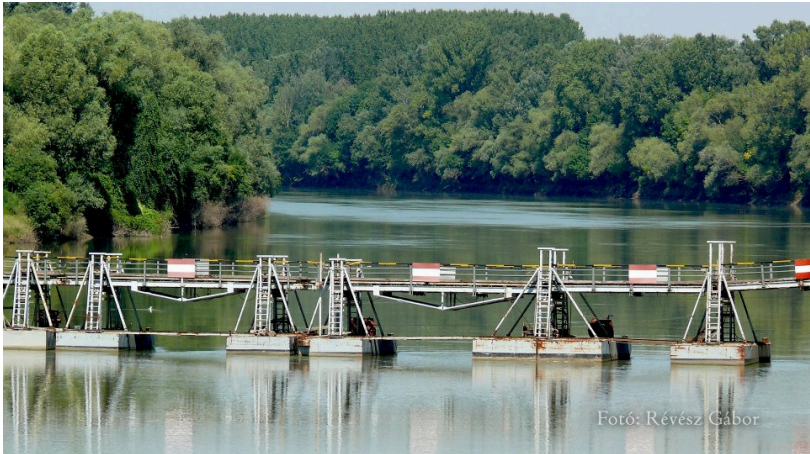
| Leírás, jellemzők | Műszaki állapot | Megjegyzés |
|---|---|---|
| A köznyelvben fahídként emlegetett híd napjainkban a fa útpálya kivételével vasszerkezetű hídként szolgálja a Tisza két partja közötti áttjárást. * | Megfelelő | December közepétől és február végéig a hidat komp helyettesíti. |

| Köztárgy restaurálása | Közterület rendezés |
| - | - |
| Általános környezetrendezés, Tisza gyalogosok számára megközelíthetőségének, illetve pihenőhelynek a kiépítése | A két oldalon felépült egykori hídpénztár (vámház) helyreállítása |

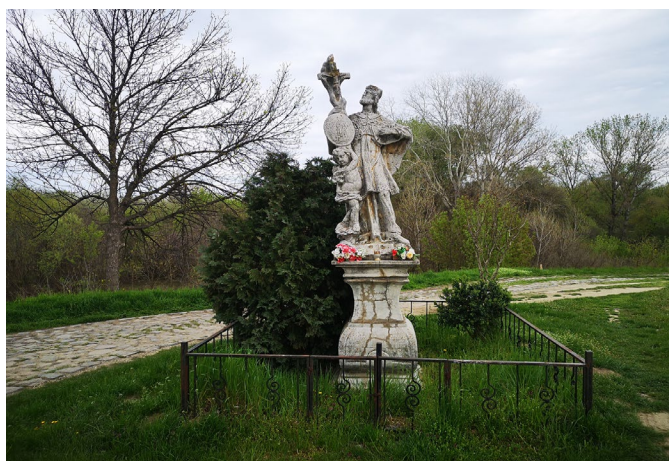
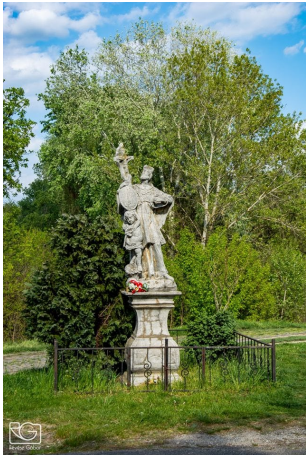
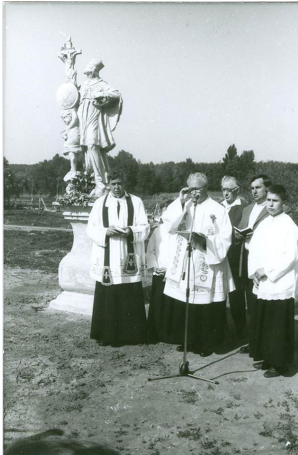
| Leírás, jellemzők | Műszaki állapot | Megjegyzés |
|---|---|---|
| Ezt a szobort 1992. május 16-án szentelték meg Zsótér Antal és Urbán Gábor plébánosok. A talapzatot az akkori szoborral 1904-ben állították. Az 1919-es román megszálló katonák ezt az alkotást szétlőtték. A talapzatot Máté István szobrászművész összeragasztotta, a szobrot pedig műkőből készítette. | Megfelelő. | Felírva: 2021.04.29.<br><br>A szobor eredetiként 1729-ben Aradon - ahol még ma is áll-és Tihanyban lett felállítva és ennek a másolatát készítette el a művész műkőből. |

| Felújítási, helyreállítási javaslatok | | |
|---|---|---|
| Tisztítást és állagmegóvást, festést kellene elvégezni a szobron. | | |
| Fásszárú növények túlbujjázása, távolabbra kell ültetni őket. | | |
