MŰEMLÉKEK KATASZTERE						
SOR-SZ.	**NÉV**	**HRSZ**	**CÍM**	**VÉDETTSÉGI FOK**	**TÖRZSSZÁM**	**AZONOSÍTÓ**
1	Lakóház	5754	Baross rakpart 21.	Műemlék	6757	3325
2	Lakóház	5754	Ék u. 1.	Műemlék	6758	3326
3	Lakóház és melléképület	5828	Ék u. 18.	Műemlék és műemlék tartozék	6760	3327, 22449
4	Halászház és melléképület	5848	Ék köz 3.	Műemlék és műemlék tartozék	8619	3328, 21654
5	Halászház, lakóház és gazdasági épületek	5815	Gyökér u. 1.	Műemlék	6761	16652, 17255, 3329
6	Halászház és melléképület	5778	Gyökér u. 4.	általános műemléki védelem	8315	3330, 22450
7	Halászház	5779	Gyökér u. 6.	általános műemléki védelem	8316	3331
8	Lakóház és gazdasági épületei	5780	Gyökér utca 8.	Műemlék	6762	3332, 16653, 17254
9	Halászház és melléképület	5811	Gyökér u. 9.	Műemlék és műemlék tartozék	8317	3333, 21671
10	Halászház és melléképület	5782	Gyökér u. 12.	általános műemléki védelem	8318	3334, 22451
11	Halászház	5801	Gyökér u. 15.	általános műemléki védelem	8319	3335

Készítette: Varga Júlia főépítész

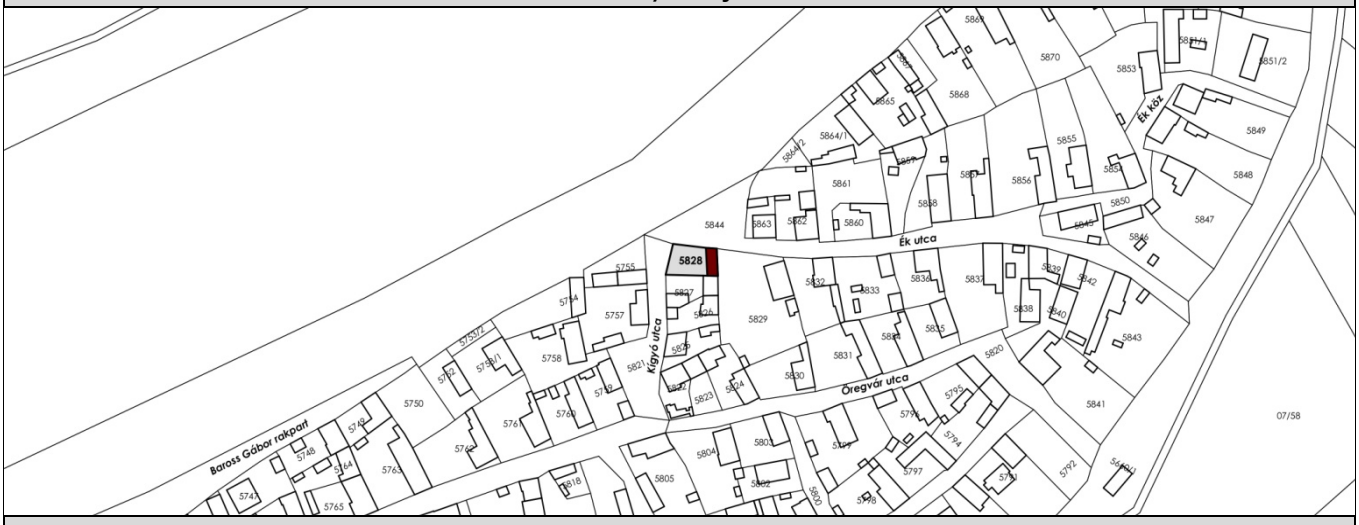
Leírás, jellemzők, védendő érték	Műszaki állapot	Megjegyzés
*„Fésűs beépítésben álló, téglalap alaprajzú, földszintes lakóház, nádfedéses nyeregtetővel, deszkaoromzattal, a tető K-i végén szénaledobó nyílással. Részben egytraktusos elrendezés, a bejárattal szemben egykori szabadkéményes konyha. Nyílászárói részben átalakítottak. Épült a 19. században. A telek DK-i sarkában újabb, nyeregtetős melléképület. Népi műemlék.” **	Kisebb felújítások szükségesek. A hivatalos alaptérképen, az udvaron lévő kisebb melléképület nincs feltüntetve.	A helyszínelés és a felvételek készítésének időpontja: 2021.05.26. Ellenőrzés: 2021. 09. 09. és 2022.09.03-14. ** CSCSMKH Építésügyi és Örökségvédelmi Főosztály Építésügyi Hatósági Osztály 1 -adatszolgáltatása Építésügyi Hatósági Osztály 1.* Törzsszám: 6758 Azonosító: 3326

<table><tr><td colspan="4">Felújítási, helyreállítási javaslatok</td></tr><tr><td>Beázás megszüntetése</td><td>Hátsó és udvari homlokzati fal vakolatának javítása, meszelés</td><td>-</td><td rowspan="3">„Halászház” tábla átfestése
Hajópadló felpúposodásának megszüntetése a belső térben
Ék utcai oldalsó homlokzaton a fekete kerítés spray nyomának lefestése</td></tr></table>

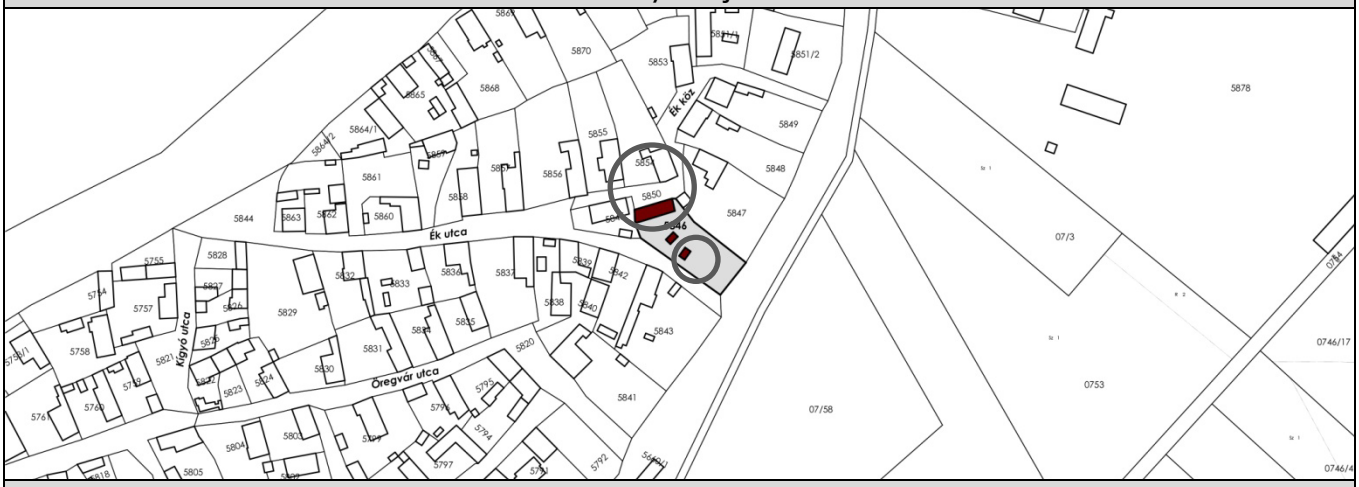
Leírás, jellemzők, védendő érték	Műszaki állapot	Megjegyzés
*„Szabadon, hosszabbik oldalával az É-i telekhatáron álló, téglalap alaprajzú, földszintes lakóház, nádfedéses nyeregtetővel, deszkaoromzattal, K felé cseréppel fedett toldaléképülettel. Eredetileg egytraktusos elrendezés, részben mestergerendával alátámasztott deszkafödémmel. A szobában padkás, falazott kemence, sarokpihenővel, a konyhában takaréktűzhely. Részben 20. század eleji nyílászárók. Épült a 19. században. Az udvaron nyeregtetős régebbi és félnyeregtetős, újabb melléképület. Népi műemlék.” **	Megfelelő műszaki állapotban van. A karikával nem jelölt melléképület már nem áll a helyszínen. A félnyeregtetős, újabb melléképület nincs jelölve a helyszínrajzon.	A helyszínelés és a felvételek készítésének időpontja: 2021.05.26. Ellenőrzés: 2021. 09. 09./2022.09.03 ** CSCSMKH Építésügyi és Örökségvédelmi Főosztály Építésügyi Hatósági Osztály 1 - adatszolgáltatása* Törzsszám: 6760 Azonosító: 3327 (lakóház) Azonosító:22449 (mellékép-műemlék tartozék)

Felújítási, helyreállítási javaslatok			
Tető	**Homlokzat**	**Nyílászárók**	**Egyéb**
-	Kisebb vakolatjavítás. Meszelés	Festés	A borház és a mögötte lévő kis tér összekapcsolása, átjáró kialakítása
Melléképület	**Pince**	**Kapu, kerítés**	
Faszerkezetek festése, vakolat javítása, meszelés	-	Festés

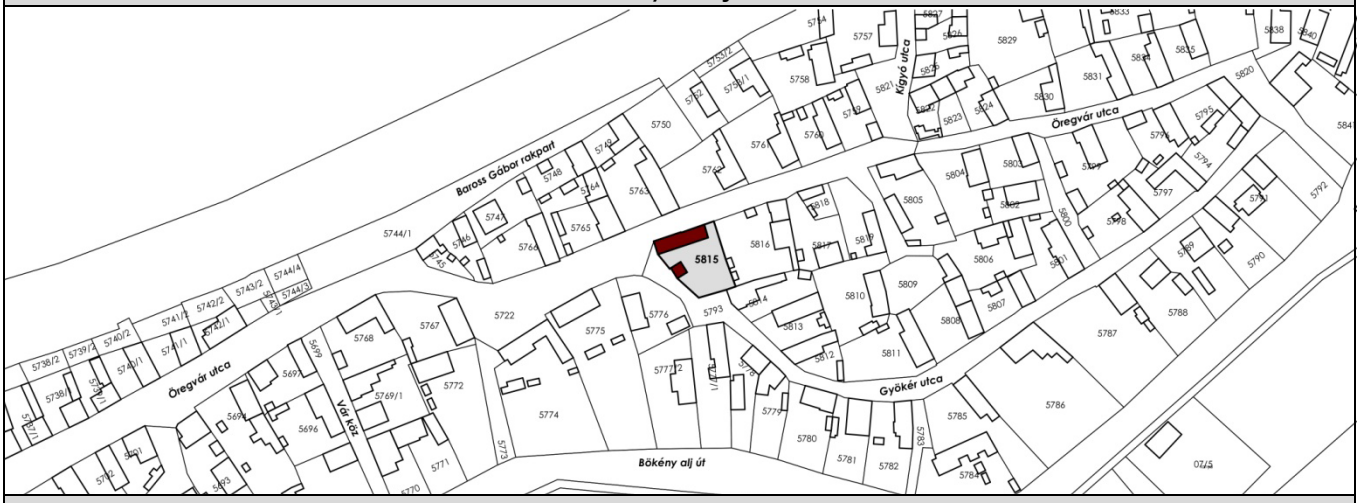
Helyszínrajz

Leírás, jellemzők, védendő érték	Műszaki állapot	Megjegyzés
„Saroktelken, szabadon álló, téglalap alaprajzú, földszintes lakóház, nádfedéses nyeregtetővel, deszkaoromzattal, É felé keskenyebb toldalékkal. Az utcavonalon falazott kerítésfal bejárati kapuval. Eredetileg egytraktusos elrendezés, mestergerendával alátámasztott deszkafödémmel. Az első szobában padkás, falazott kemence, sarokpihenővel, a konyhában takaréktűzhely. A toldalék háromosztatú, középen szabadkéményes konyha, a szobában és a kamrában másodlagos elhelyezésű, padkás, falazott kemence, sarokpihenővel. Épült a 19. században, 1983–1985 között múzeumi célra átalakítva.	Jó műszaki állapotban van. *A Gyökér utcai kerítésfalhoz az utcavonalon álló, téglalap alaprajzú, nádfedéses nyeregtetős melléképület csatlakozik, tőle K-re új kiszolgáló épület. Népi műemlék.”* *	A helyszínelés és a felvételek készítésének időpontja: 2021.05.26. Ellenőrzés: 2021. 09. 09./2022.09.03. ** CSCSMKH Építésügyi és Örökségvédelmi Főosztály Építésügyi Hatósági Osztály 1 – adatszolgáltatása* Törzsszám: 6761 Azonosító: 17255 (halászház), 16652 (gazdasági épületek) 3329 (lakóház és g.ép-i)

Felújítási, helyreállítási javaslatok			
Tető	**Homlokzat**	**Nyílászárók**	**Egyéb**
-	Kisebb javítás, lábazat meszelése	-	-
Melléképület	**Pince**	**Kapu, kerítés**	
-	-	Tömör deszkakerítés festése	
Támogatások			**Felújítás időpontja**
2021.10.21-én a Teleki Pál Alapítvány Népi Építészeti Programjára kerítés felújítására irányuló pályázatot nyújtott be az önkormányzat. Nem kapott támogatást.			
Tulajdonviszony			
Magyar Állam (Üzemeltető: Csongrádi Információs Központ Csemegi Károly Könyvtár és Tari László Múzeum)			
Egyéb javaslatok

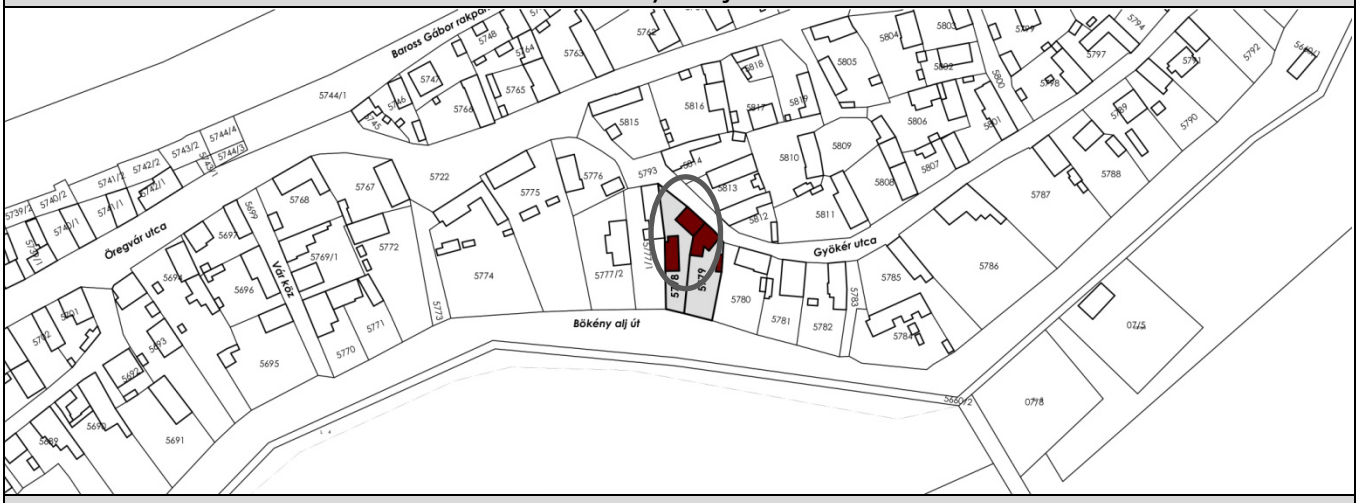
Helyszínrajz

Leírás, jellemzők, védendő érték	Műszaki állapot	Megjegyzés
*„Szabadon, hosszabbik oldalával az utcavonalon álló, téglalap alaprajzú, földszintes lakóház, nádfedéses nyeregtetővel, cserepezett gerinccel, deszkaoromzattal, a DK-i oromzatban padlásfeljáróval. Udvari homlokzatán utólag beépített, félnyeregtetős tornác. Eredetileg egytraktusos elrendezés, mestergerendával alátámasztott deszkafödémmel. Épült a 19. században. Történetileg mind a telek, mind az épület két részre osztva. A DK-i épületrész átalakítás alatt. Az udvaron cseréppel fedett, nyeregtetős melléképület. Népi műemlék.” **	4: Megfelelő műszaki állapotban van. A nádtető cseréje elkészült 2022 őszére. 6: Elhanyagolt. Felújításra szorul. (Ellenőrzés 1. időpontjában (2021. 09. 09.) eladó volt, azóta elkelt).	A helyszínelés és a felvételek készítésének időpontja: 2021.05.26. Ellenőrzés: 2021. 09. 09. és 2022.09.03. ** CSCSMKH Építésügyi és Örökségvédelmi Főosztály Építésügyi Hatósági Osztály 1 - adatszolgáltatása* Törzsszám: 8315 (4), 8316 (6) Azonosító: 3330 (4-halászház), 3331 (6-halászház),22450 (4-mellékép.)

Felújítási, helyreállítási javaslatok			
Tető	**Homlokzat**	**Nyílászárók**	**Egyéb**
4-6: Szegélydeszka (sörtedeszka) festése 6: Oromdeszkázat javítása, festése, nádazás javítása	4-6:Vakolat javítása, meszelés (4: csak lábazat és az udvaron minimálisan)	6:Hagyományos, osztott nyílászárók beépítése	4:Udvari lábazat javítása, festése
Melléképület	**Pince**	**Kapu, kerítés**	
-	-	4-6:Bejárati kapuk festése, téglakerítés meszelése	
Támogatások			**Felújítás időpontja**
Tulajdonviszony			
Magántulajdon			
Egyéb javaslatok

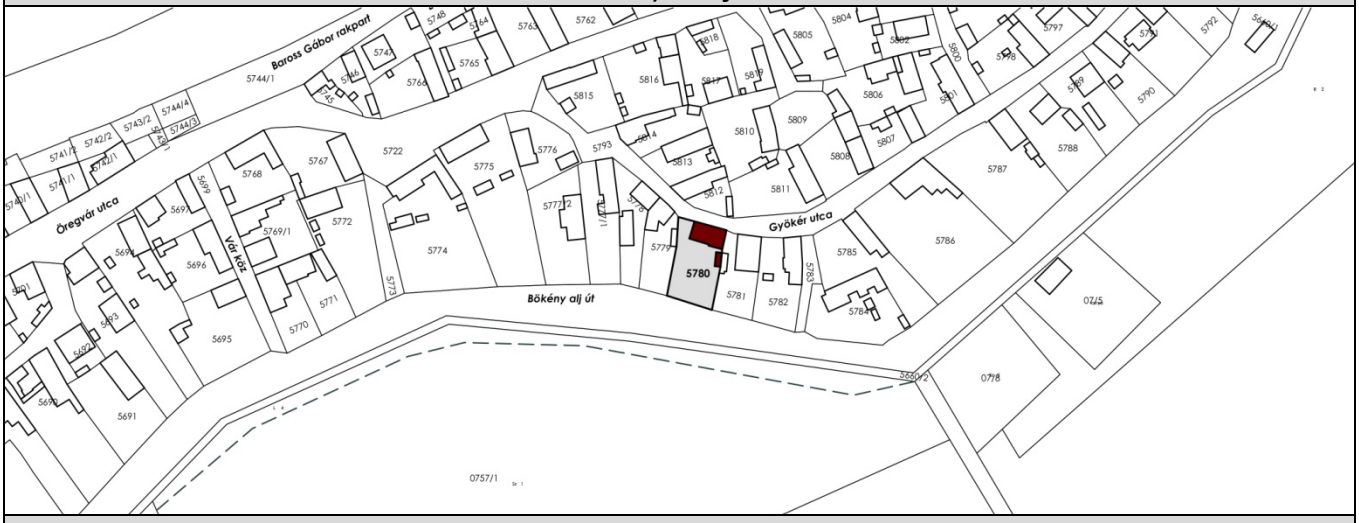
Helyszínrajz

Leírás, jellemzők, védendő érték	Műszaki állapot	Megjegyzés
*„Szabadon, hosszabbik oldalával az utcavonalon álló, téglalap alaprajzú, földszintes lakóház, nádfedéses nyeregtetővel, cserepezett gerinccel, vakolt oromzattal, a K-i oromzatban padlásfeljáróval. Udvari homlokzatán utólag beépített, félnyeregtetős tornác. Eredetileg egytraktusos elrendezés, mestergerendával alátámasztott deszkafödémmel. Nyílászárói újabbak. Épült a 19. században. A Ny-i telekhatáron cserépfedéses nyeregtetős melléképület. Népi műemlék.” **	Jó műszaki állapotban van.	A helyszínelés és a felvételek készítésének időpontja: 2021.05.26. Ellenőrzés: 2021. 09. 09./2022.09.03. ** CSCSMKH Építésügyi és Örökségvédelmi Főosztály Építésügyi Hatósági Osztály 1 - adatszolgáltatása* Törzsszám: 6762 Azonosító: 17254 (halászház), 16653 (gazdasági épületek) 3332 (lakóház és g.ép-i)

Felújítási, helyreállítási javaslatok			
Tető	**Homlokzat**	**Nyílászárók**	**Egyéb**
-	-	-	
Melléképület	**Pince**	**Kapu, kerítés**	
-	-	Vékony repedés javítása az épület és a téglakerítés között	
Támogatások			**Felújítás időpontja**
Tulajdonviszony			
Magántulajdon			
Egyéb javaslatok			
Fotók

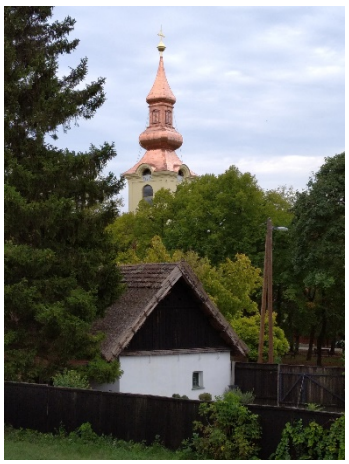
2022.08.31.

Leírás, jellemzők, védendő érték	Műszaki állapot	Megjegyzés
„Szabadon álló, egyhajós, poligonális szentélyzáródású templom, Ny-i homlokzata előtt álló toronnyal, a szentély felé kontyolt nyeregtetővel, a szentélyhez É-ról kapcsolódó, félnyeregtetős sekrestyével. A tornyon vízszintes záródású bejárati kapu, a két oldalán lévő ajtók közül az É-i a toronyba és a kórusba vezet, a másikat elfalazták. A torony összetett sisakkal fedett, féloromfalakkal kapcsolódik a homlokzathoz, amelynek szélein É felől Szent Rókus, D-ről Szent Kristóf kőszobra.	Felújítandó. *A D-i homlokzat tengelyében kőkeretes, elfalazott ajtó. Síkmennyezetes hajó, cikkelyes negyedgömb boltozattal fedett szentély, a bejárati oldalon, öntöttvas oszlopokon álló karzat. 1722-ben egy korábbi katonai raktárépületből alakítottak át templommá, befejezésére azonban csak 1769-ben került sor. Tornya 1818-ban épült. 1884-ben felújították.” **	A helyszínelés és a felvételek készítésének időpontja: 2021.05.26. Ellenőrzés:2022.09.14. ** CSCSMKH Építésügyi és Örökségvédelmi Főosztály Építésügyi Hatósági Osztály 1 – adatszolgáltatása* Törzsszám:110016 Azonosító: 11171

Felújítási, helyreállítási javaslatok			
Tető	**Homlokzat**	**Nyílászárók**	**Egyéb**
-	A torony alatti főbejárat három oldalán a felvizesedés megszüntetése injektálással, vakolatjavítás, festés a választópárkányig.	-	
Melléképület	**Pince**	**Kapu, kerítés**	
-	-	-

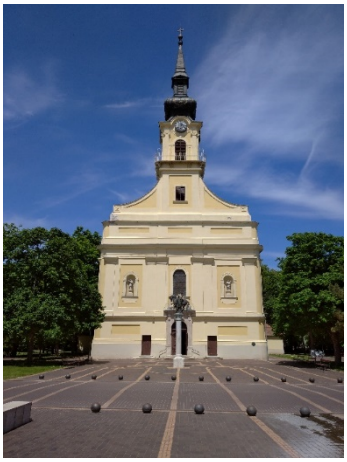
Leírás, jellemzők, védendő érték	Műszaki állapot	Megjegyzés
„Szabadon álló, egyhajós, félköríves szentélyzáródású, homlokzati tornyos templom, a szentély felé kontyolt nyeregtetővel, a hajó két oldalának középtengelyében földszintes, kontyolt nyeregtetős kápolnákkal, a szentély két oldalához csatlakozó emeletes sekrestyével és keresztelő kápolnával. A tornyon vízszintes szemöldökű, kőkeretes félköríves bejárat, benne a gr. Károlyi család címere, a szemöldökpárkányon „istenszem" angyalokkal. A homlokzat két oldalán, félköríves fülkékben,	Megfelelő, kisebb felújítások szükségesek. *Nepomuki Szent János és Páduai Szent Antal szobra. A főbejárat melletti ajtók közül a Ny-i a toronyba és a kórusba vezet, a másik elfalazott. A tűzkiáltó erkélyes, összetett sisakkal fedett torony íves volutákban végződő féloromfalakkal csatlakozik a hajóhoz.*	A helyszínelés és a felvételek készítésének időpontja: 2021.05.26. /2022.09.18. * *CSCSMKH Építésügyi és Örökségvédelmi Főosztály Építésügyi Hatósági Osztály 1 – adatszolgáltatása* Törzsszám: 2730 Azonosító: 3339

Felújítási, helyreállítási javaslatok			
Tető	**Homlokzat**	**Nyílászárók**	**Egyéb**
-	Helyenként díszítőelemek, tagozatok (párkányok) javítása, vakolása, festése; lábazat javítása, festése	-	
Melléképület	**Pince**	**Kapu, kerítés**	
-	-	-
