KÖZTÁRGYAK KATASZTERE: SZAKRÁLIS KISÉPÍTMÉNYEK					
SORSZÁM	**NÉV**	**HRSZ.**	**CÍM**	**MEGNEVEZÉS**	**VÉDETTSÉGI FOK**
1.	**Szoborcsoport a Nagyboldogasszony templom előtt**	22	Kossuth tér, a Nagyboldogasszony templom előtt keletre	szobor	Helyi védett

Sorszám	Köztárgy neve	Cím	Védettségi fok	Javasolt védettségi fok
1.	Szoborcsoport a Nagyboldogasszony templom előtt	Kossuth tér, a Nagyboldogasszony templom előtt keletre Hrsz.22	Helyi egyedi védelem	-

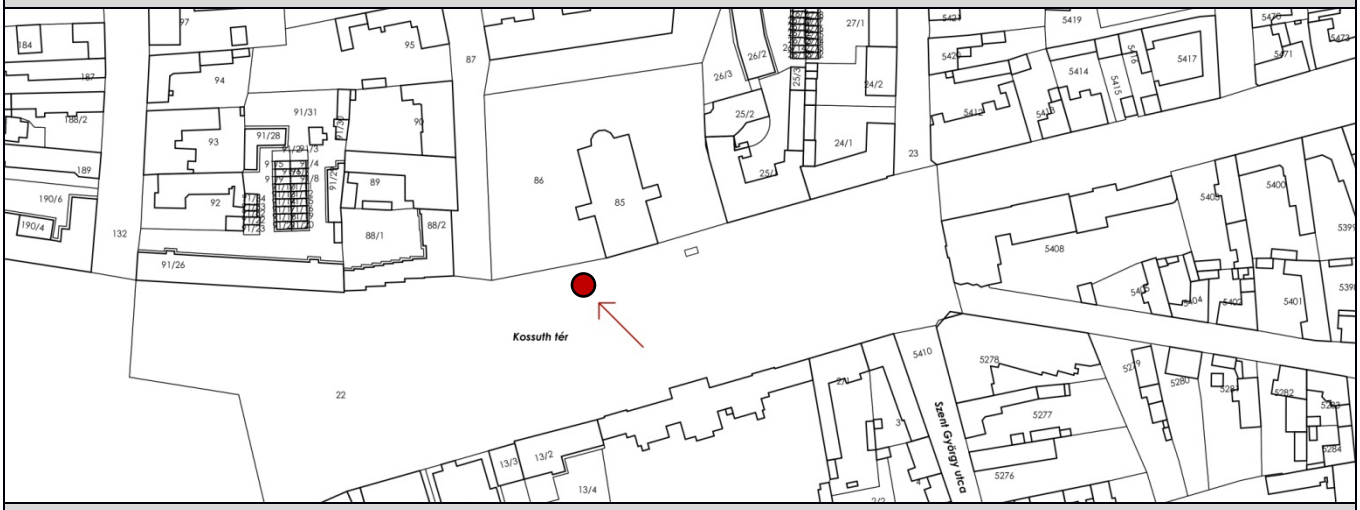
Leírás, jellemzők	Műszaki állapot	Megjegyzés
.A kereszt tövében Szűz Mária szobra, ölében koponyát tart, lábánál edény, Jézus holttestének bekenésére szolgáló olajnak. Mellette állnak Szent János és Mária Magdolna szobrai.	A korpusz karja vállban és mellben repedt. A szobrok mállottak néhol hiányosak. A kereszt és a szobrok homokkőből készültek.	Felvéve: 2021.04.27. A keresztet 1802-ben szentelte fel Kanyó András plébános.
Védendő érték	**Környezet leírása**	
A kereszt és a szoborcsoport.	Városképi jelentőségű szoborcsoport a főtéren.

Köztárgy restaurálása	Közterület rendezés
Restaurálásra szorul.	
Környezetrendezés	**Egyéb**
A belógó faágakat meg kell nyesni.

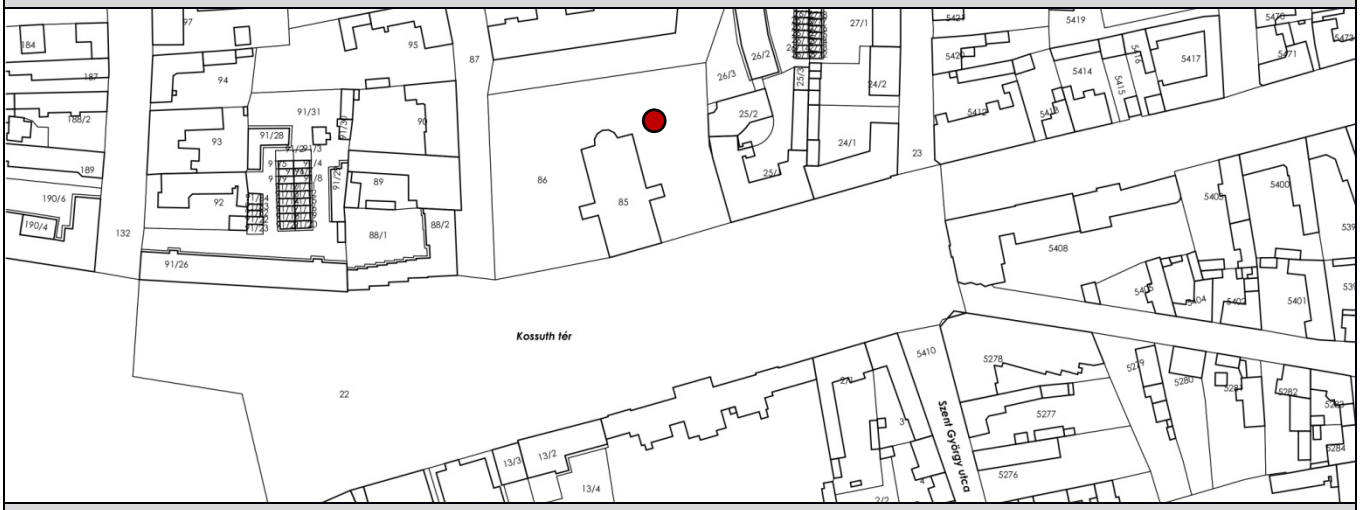
Leírás, jellemzők	Műszaki állapot	Megjegyzés
2019.08.18-án lett felszentelve a fakereszt. Mellette lett elhelyezve az a kereszt talapzat, amely az 1784-ben elbontott ezen a területen lévő Szent Rókus tiszteletére szentelt kápolna és temető megmaradt kőkeresztjének talapzata lehetett.	A fakereszt jó állapotú, a homokkő kereszt talapzat felújítást igényel.	Felvéve:2021.04.27. A fakereszten táblán felirat: IN HOC SIGNO VINCES! 1769-2019 A latin mondat jelentése: E jelben győzni fogsz! Mellette földre erősített táblán a templom felépítése előtt az itt lévő temető, kápolna és kereszt történeti leírása.
Védendő érték	**Környezet leírása**	
A fakereszt és a talapzat.	Városközpontban lévő templom mögötti parkosított tér sétánya mellett található.

Felújítási, helyreállítási javaslatok	
Köztárgy restaurálása	**Közterület rendezés**
A kereszt talapzat restaurálása, a melléhelyezett tájékoztató tábla időtállóra cserélése és a fakereszt időnkénti konzerválása.	
Környezetrendezés	**Egyéb**
.

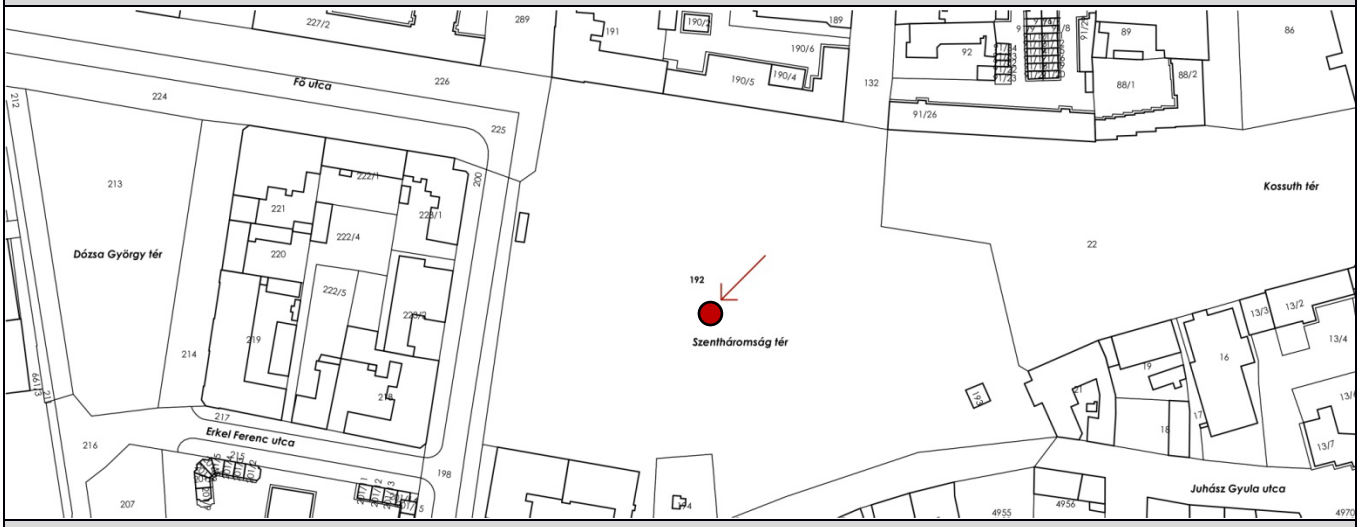
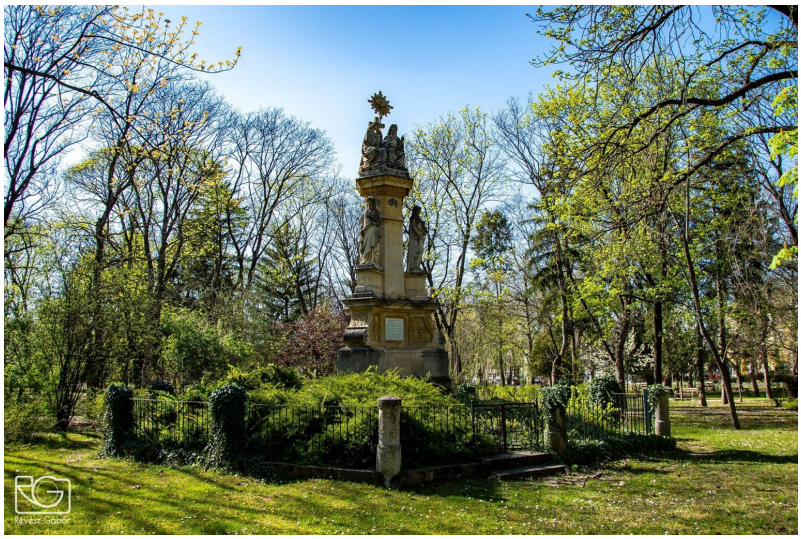
Leírás, jellemzők	Műszaki állapot	Megjegyzés
.A Nagyboldogasszony templom 100. éves évfordulójára, 1869-ben állíttatott a szobor közadakozásból, az akkori piac céljára használt tér közepére. A kis dombra épült hatszögletű építményhez szintén hatszögletű kerítéssel, oszlopokkal körülvett virágoskerten át 3 lépcsőn lehet felmenni. A hatoldalú oszlop felső végénél egy-egy szárnyas angyalfej fémből, előtte három oldalon egy-egy szobor a hit, remény és a szeretet jelképében, majd az oszlop tetején, a díszes főpárkányon a Szentháromságot jelképező szobor-csoport: Az Atya a Fiú és fölötte a dicsfény közepében a Szentlélek galamb jelképében.	A szobor jó állapotú.	Felvéve: 2021.04.27.
Védendő érték	**Környezet leírása**	
A Szentháromság szobor a körülvevő kerítéssel.	A város központjában lévő Szentháromság téri parkban található a városképi jelentőségű szobor.

Felújítási, helyreállítási javaslatok	
Köztárgy restaurálása	**Közterület rendezés**
Restaurátor véleményezésére alapozott felújítási tervet kellene készíteni. A márványtábla betűinek újrafestése időszerű.	Figyelemfelhívó tábla kihelyezése.
Környezetrendezés	**Egyéb**
.A kerítéssel körülvett virágoskert elburjánzott aljnövényzete gondozatlanság benyomását kelti.	Az egyik lámpatartó oszlopból szigeteletlen vezetékek lógnak ki. Ha áram alattiak, akkor életveszélyesek.

Két használaton kívüli, környezetbe nem illő elektromos lámpatartó oszlop megszüntetendő.

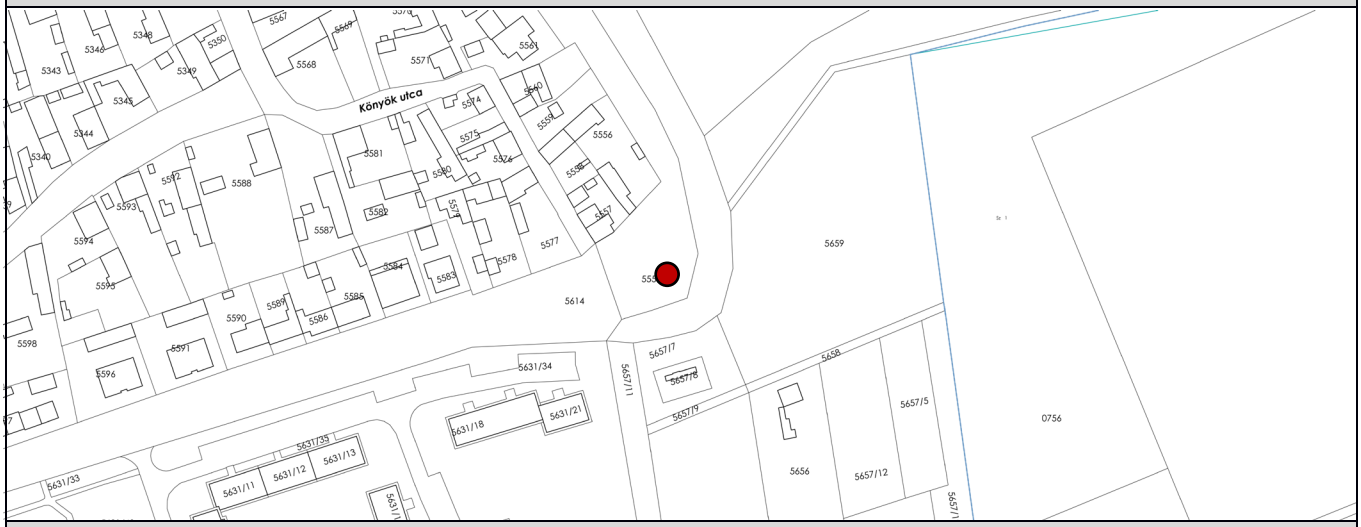
Sorszám	Köztárgy neve	Cím	Védettségi fok	Javasolt védettségi fok
6.	Bökényi kereszt	A Hársfa utca és a Könyök utca sarka előtti tér Hrsz.5555	Helyi egyedi védelem	-

Leírás, jellemzők	Műszaki állapot	Megjegyzés
A kereszt vörös műkőből készült, előtte mészkősziklára az Irgalmas Jézus bronzból készült domborműve került. Alatta bronz szalagon: JÉZUSOM, BÍZOM BENNED! felirat. Alattuk is van egy felirat: ISTEN DICSŐSÉGÉRE ÁLLÍTTATTÁK A CSONGRÁDI HÍVŐK 2004. Két lépcső emeli ki az építményt.	Jó.	Fellelve: 2021.04.27. A keresztet 2004. október 10-én szentelte fel Zsótér Antal kanonok és Nagy Nándor, a Szent József plébánia plébánosa. A kereszt idős Fássy István kőfaragó, a szobor Tóth Béla szobrász alkotása. A kereszt költségét a Nagyboldogasszony plébánia biztosította, az Irgalmas Jézus szobor anyagi hátterét Dányi István vállalkozó állta. A szervezés Murányi László önkormányzati képviselő érdeme. Az alkotás alatt időkapszulát helyeztek el.
Védendő érték	**Környezet leírása**	
A kereszt és a szobor.	A Hársfa utcai út kanyarulatában lévő téren lett felépítve a kereszt.

Felújítási, helyreállítási javaslatok	
Köztárgy restaurálása	**Közterület rendezés**
Környezetrendezés	**Egyéb**
.A dísznövények rendszeres ápolást igényelnek.

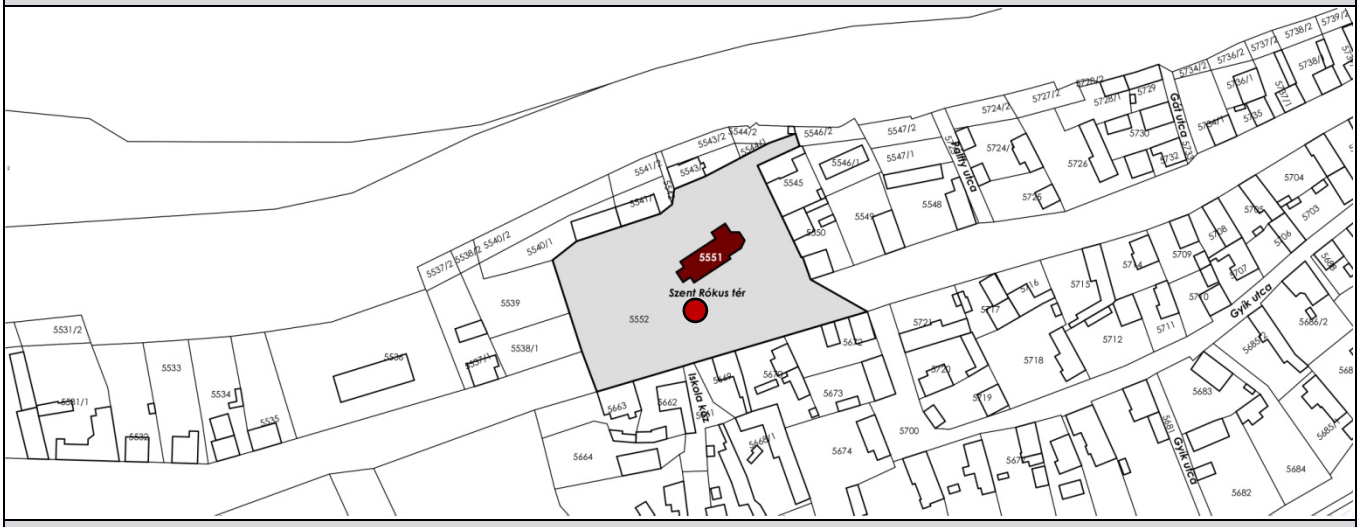
Leírás, jellemzők	Műszaki állapot	Megjegyzés
Vaskerítéssel körbevett kőből készült kereszt korpusszal. A talapzaton, fehér táblán felírat: Isten dicsőségére emeltetett egyházi alapokból és a hívek adományaiból 1912 évben *Készítette Pál István kőfaragó Kunszentmárton.*	A kereszt vaspántokkal megerősítve, már volt teljes javítása a sérült keresztnek, ami mára ismét aktuálissá vált.	Felvéve:2021.05.10.
Védendő érték	**Környezet leírása**	
A kereszt.	A templom előtt áll a kereszt.

Köztárgy restaurálása	Közterület rendezés
Szükséges a felújítása.	
Környezetrendezés	**Egyéb**
A belógó ágak nyesése.

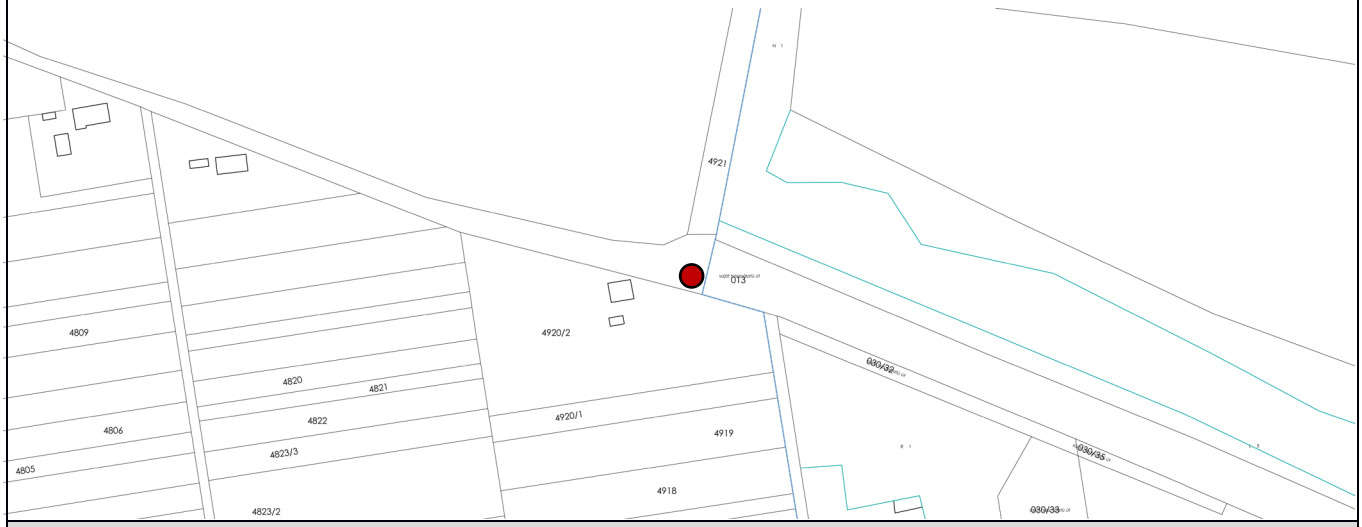
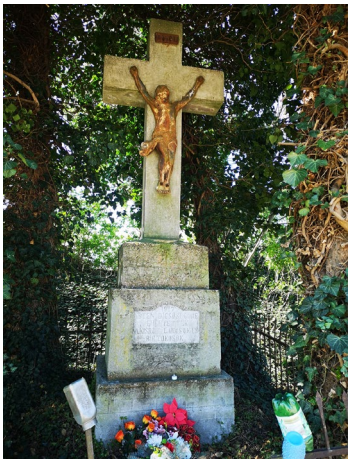
Sorszám	Köztárgy neve	Cím	Védettségi fok	Javasolt védettségi fok
10.	Kisréti kereszt	Kisrét, Tanya 10. szám mellett. Hrsz.4814	Helyi egyedi védelem	-

Leírás, jellemzők	Műszaki állapot	Megjegyzés
Vaskerítéssel körbevett betonkereszt, öntöttvas korpusszal. A talapzat elején tábla felirattal, többi oldalán kereszt.	A kereszt jó állapotban van, de a kerítés hiányos. A korpusz korrodált.	Felvéve:2021.04.26. A tábla felirata: 1927 ISTEN DICSŐSÉGÉRE EMELTETTÉK A KISRÉTI LAKOSOK ÉS BIRTOKOSOK
Védendő érték	**Környezet leírása**	
A kereszt.	A Holt Tiszán átmenő földhíd Kisréti oldali elágazásánál, a Tanya 10 szám mellett fák között, borostyán borításában található a kereszt.

Köztárgy restaurálása	Közterület rendezés
A kereszt tisztítása és a korpusz festése időszerű lenne.	
Környezetrendezés	**Egyéb**
A behajló ágak nyesése, az aljnövényzet ritkítása, szabályozása szükséges.	
Támogatások	**Felújítás időpontja**
Egyéb javaslatok	
Fotók

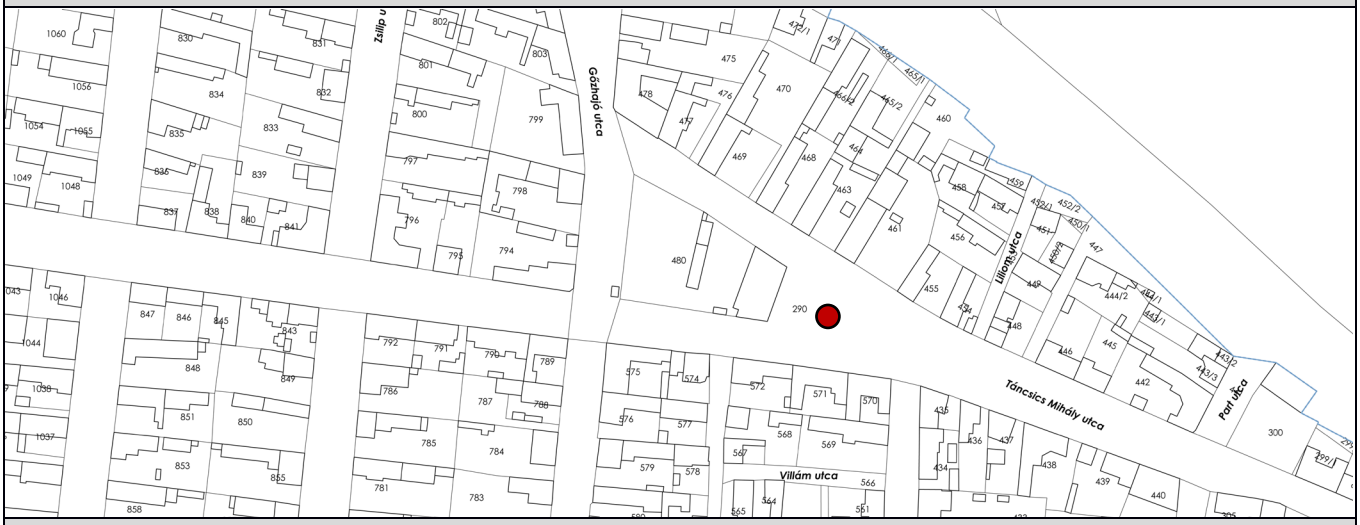
Sorszám	Köztárgy neve	Cím	Védettségi fok	Javasolt védettségi fok
11.	Kereszt téri kereszt	Kereszt tér, parkban Hrsz.290	Helyi egyedi védelem	-

Leírás, jellemzők	Műszaki állapot	Megjegyzés
Tégla alapon, beton talapzaton, betonból készült kereszt öntöttvas korpusszal. A talapzaton fehér táblán felirat.	Megfelelő állapotú. A kereszt törzse és a márványlap repedt. A talapzat alatti alap téglái töröttek, hiányosak.	Felvéve: 2021.05.01. A tábla felirata: ISTEN DICSŐSÉGÉRE ÉPÍTTETTÜK KOVÁCS MIHÁLY ÉS UNOKÁJA KOVÁCS JÓZSEF ÉS NEJE FORGÓ MÁRIA 1886. MÁJUS 20.
Védendő érték	**Környezet leírása**	
A kereszt.	Fákkal szegélyezett, füves tér.

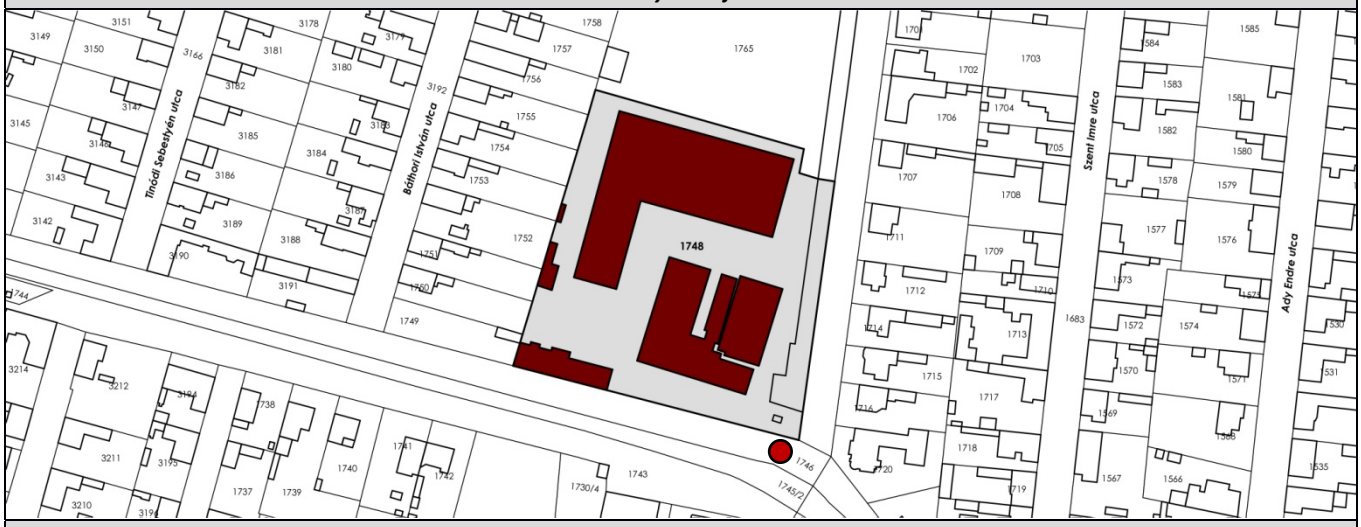
Sorszám	***Köztárgy neve***	***Cím***	***Védettségi fok***	***Javasolt védettségi fok***
12.	Malom előtti kereszt	Széchenyi út és Fekete János utca sarka, a malom előtti tér Hrsz.1746	Helyi egyedi védelem	-

Leírás, jellemzők	***Műszaki állapot***	***Megjegyzés***
Útszéli és egykor város szélét jelző kereszt kiemelt, négy lépcsőfok magas négyzetes gúla alapon, bazaltkő lábazattal, virágágyással. A kereszt tagolt kőből, a korpusz öntöttvasból készült.	A talapzatot téglából ívesen rakott kitámasztó tartaná, de megsüllyedt, így nem tölti be szerepét. A kereszt jó műszaki állapotú.	Felvéve: 2021.04.27. A kereszt eredetileg a főút kanyarulatában a szemközti oldalon volt felállítva. Forgalomtechnikai okból lett áthelyezve a malom előtti térre 2002-ben. A kereszt talapzatán márványtábla. Felirata: ISTEN DICSŐSÉGÉRE ÁLLITATTA KIRÁLY JÁNOS ÉS NEJE MEDGYESI VIKTOR 1908 ÉVBEN. A készítője jelölve a jobb alsó sarokban: Tatalik J. Vácz.
Védendő érték	***Környezet leírása***	
A kereszt.

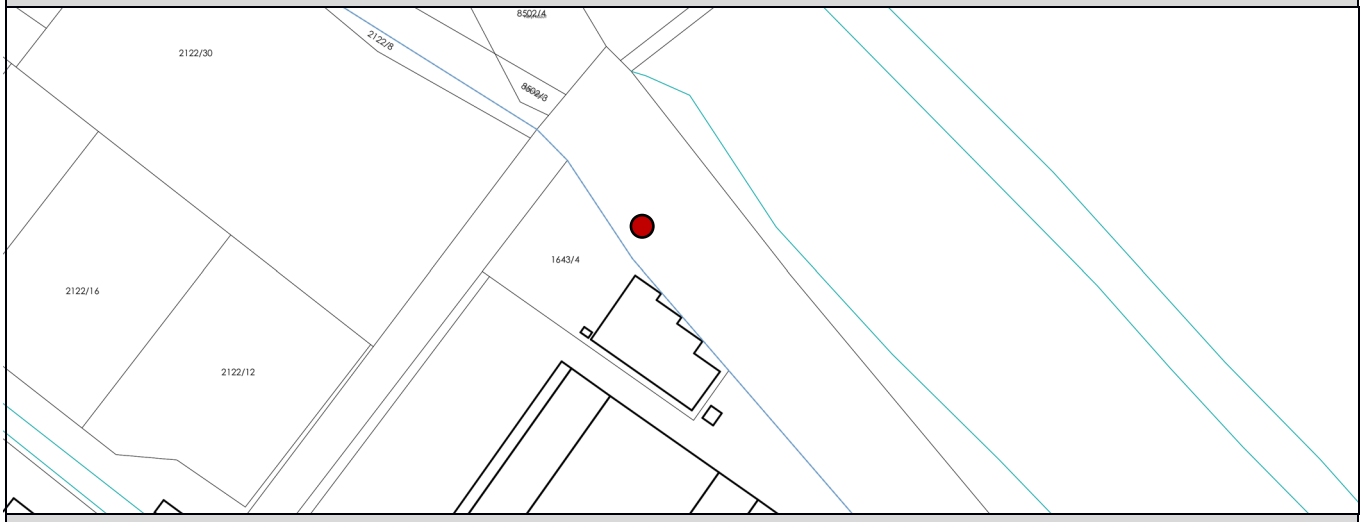
Leírás, jellemzők	Műszaki állapot	Megjegyzés
Mesterséges dombon tégla alap, homokkő talapzat, kovácsoltvas kereszt és öntöttvas korpusz volt. 2020.02.05-én a vihar kitörte az öntöttvas keresztet a homokkő kehelyből. Az alapja megsüllyedt. Új beton alap készült 2021 tavaszán, a talapzat át lett rá húzva, jelenleg a kőfaragó munkájára vár a kereszt visszahelyezése (2021.05.02.).	Építés alatt (2021.05.02.). *	Felvéve: 2021.05.02. Ezen a helyen már az 1782-1785 között készült első katonai felmérés is jelöl keresztet. Ez a kereszt még a település határán kívül állt, a szőlőföldek szélén, közel a Tiszához. Az 1890-es évektől ért ide a város széle. A korábbi keresztek kinézetéről, feliratáról semmit nem tudunk. 1903-ban egy táblát helyeztek el rajta, mely szerint itt a Györfösnél tervezték kiépíteni a Budapesttől Csongrádig tartó Duna–Tisza csatorna torkolatát. A keresztet 1919 augusztusban a megszálló román katonák felrobbantották. A tönkrement keresztet nemsokkal később Palásti György temetkezési vállalkozó a homokkő talapzatra fekete kovácsoltvas keresztet állíttatott.

Védendő érték	**Környezet leírása**	
A kereszt.	A körforgalmi út mellett, a gát tövénél, a gyár kerítésével határoltan áll egy kis dombon a kereszt. Az új alapba az építők időkapszulát helyeztek el.

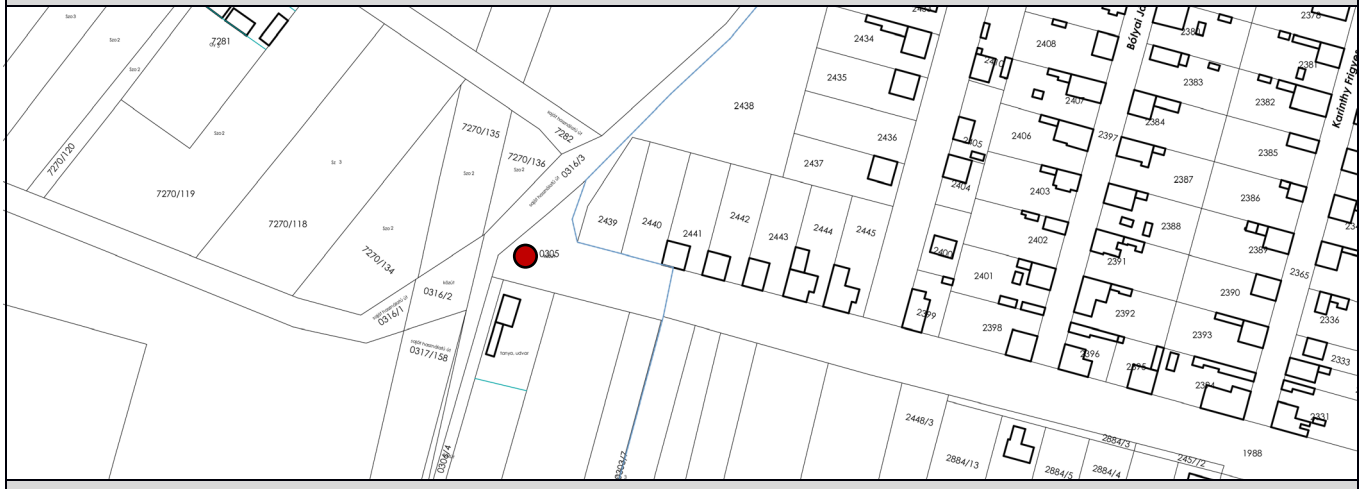
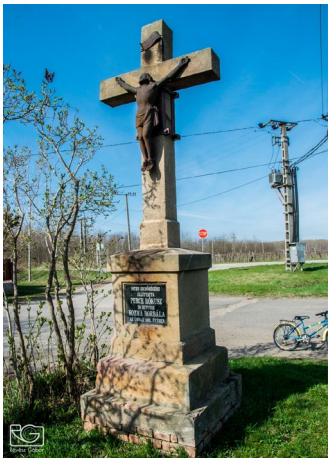
Sorszám	Köztárgy neve	Cím	Védettségi fok	Javasolt védettségi fok
15.	Kőkereszt	Budai Nagy Antal utca végén Tanya 893 előtt Hrsz.0305	Helyi egyedi védelem	-

Leírás, jellemzők	Műszaki állapot	Megjegyzés
A kőkeresztet tégla alapra építették, mint út menti (a szőlők közé vivő Mária út és az állítás korában az egyik, a városunkba az Ibolyás úton bejövő út) keresztet.	A kereszt oszlop felső részén figyelmetlen munkavégzés (a közelben lévő villanyvezeték tartó oszlop daruzása) következtében eltörött. 2009-ben vaspánttal meg lett erősítve, illetve az eredeti törött márványtábla újra lett cserélve, követve az eredeti hibás keresztnév feliratot. 2020-ban az öntöttvas korpusz újrafestve.	Felírva: 2021.04.30. A márványtábla felirata: ISTEN DICSŐSÉGÉRE ÁLLÍTTATTA PERCE RÓKUSZ ÉS HITVESE KOZMA BORBÁLA AZ ÚRNAK 1901. ÉVÉBEN
Védendő érték	**Környezet leírása**	
A kőkereszt.	A Budai Nagy Antal utca végén buszforduló, postaládák és ormótlan fedett buszváró takarásában.

Felújítási, helyreállítási javaslatok	
Köztárgy restaurálása	**Közterület rendezés**
Szakember véleményének kikérése alapján.	A postaládákat és a buszvárót arrébb helyezni.
Környezetrendezés	**Egyéb**
Az orgonabokrokat távolabb telepíteni.

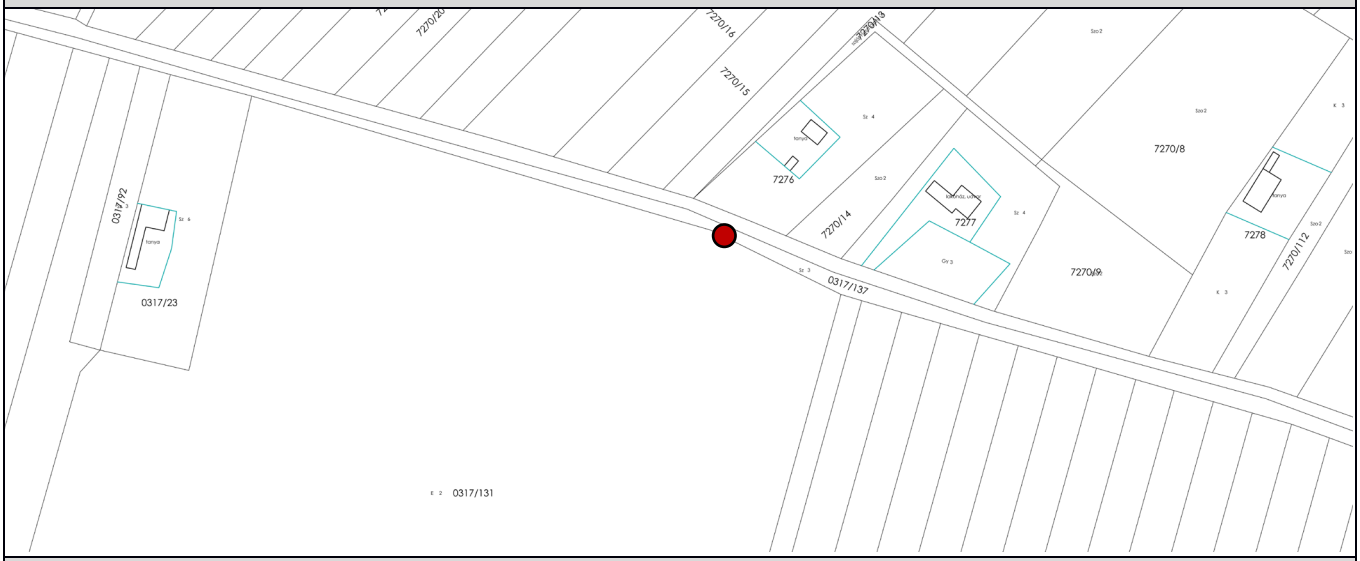
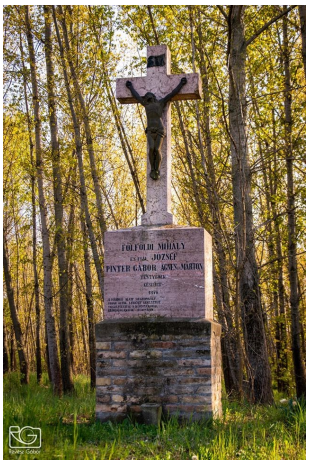
Sorszám	Köztárgy neve	Cím	Védettségi fok	Javasolt védettségi fok
16.	Ibolyás úti kereszt	Ibolyás út, hrsz.0317/137 (0316/1 hrsz. alatti tanya 865-tel szemben), a hrsz.0317/131 előtt	Helyi egyedi védelem	-

Leírás, jellemzők	Műszaki állapot	Megjegyzés
Tégla alap, felül betonnal befejezve, tégla lábazat, vöröses színű kő kereszt talapzattal egybe. Öntöttvas korpusz és keresztfelirat (INRI). A talapzatba vésett felirat.	Jó műszaki állapotú. 2009 nyarán a közvetlen mellette lévő fák gyökerei az alapot megemelték és megdőlt a kereszt. 2010-ben meg lett erősítve betonnal az alap, a kőkereszt és a felirat felújításra került a Szent József plébánia alkalmi keresztfelújító csoportja jóvoltából.	Felvéve: 2021.05.08. A talapzatba vésett felirat: FÖLFÖLDI MIHÁLY ÉS FIJA JOZSEF PINTÉR GÁBOR ÁGNES ÉS MÁRTON TESTVÉREK KÉSZÜLT- 1874. A HÁBORÚ ALATT MEGRONGÁLT VIHAR ÁLTAL LEDÖLT KERESZTET MEGÚJITTATTÁK A KÖRNYÉKBELI SZŐLŐSGAZDÁK 1946-BAN 1950 előtt Szent Márk napján körmenetben búzaszentelések voltak.
Védendő érték	**Környezet leírása**	
A kereszt.	A Budai Nagy Antal utca bal felőli folytatásaként földes úton menve egy bal oldali dombon, erdős környezetben találjuk a keresztet. Környezete rendezett.

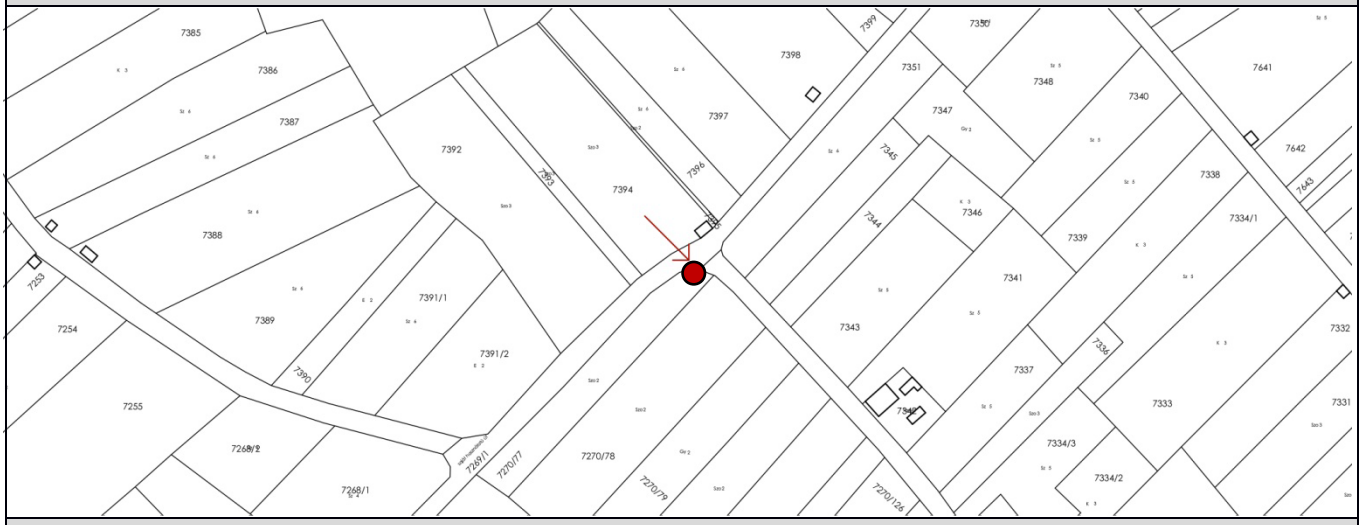
Sorszám	Köztárgy neve	Cím	Védettségi fok	Javasolt védettségi fok
18.	Harang a Mária úti szoborcsoportnál	Mária úton, útkereszteződésben Hrsz.7270/77	Helyi egyedi védelem	-

Leírás, jellemzők	Műszaki állapot	Megjegyzés
Szögvasból készült a harangláb. A harang felett tető, a harangon kötél.	A fehérre festett harangláb és a harang jó állapotú. Aljzatbetonnal ellátva.	Felvéve. 2021.05.08. A harangon Szűz Mária és Szent József dombormű. A harang felirata: EZEN HARANGOT A SEGÍTŐ SZENT SZŰZ ÉS SZENT JÓZSEF TISZTELETEÉRE ÖNTETTE ÖZV. SÁGI PÉTERNÉ SZÜL. MORZSIK ROZÁLIA AZ ÚRNAK 1927.ESZTENDEJÉBEN ÖNTÖTTE SZLEZÁK LÁSZLÓ HARANGÖNTŐ BUDAPESTEN.
Védendő érték	**Környezet leírása**	
A harang és a harangláb.	A Mária úti útkereszteződénél található a Szent Család szoborcsoport és mellette a harang hanglábbal. Magánterületen áll.

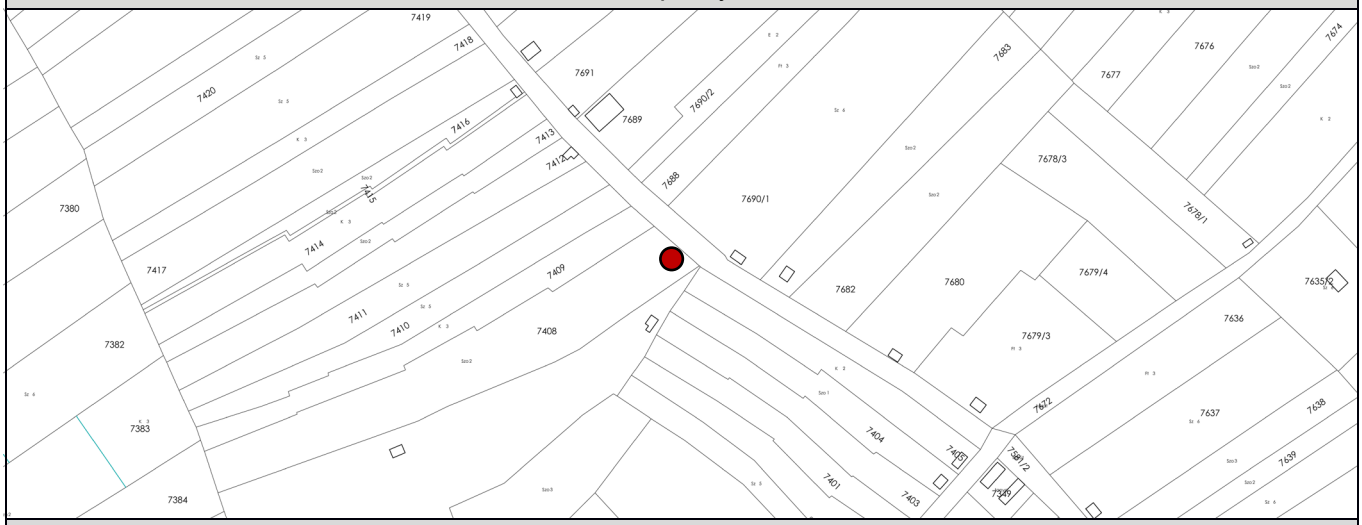
Sorszám	Köztárgy neve	Cím	Védettségi fok	Javasolt védettségi fok
19.	Tombác úti fakereszt	Tombác út hrsz.7408 (elején)	Helyi egyedi védelem	-

Leírás, jellemzők	Műszaki állapot	Megjegyzés
Beton alapra, négyzetes gúla formájú talapzatra, idomvasak által közrefogott tartóba lett csavarozva a gyalult tölgyfából ácsolt kereszt. Alumínium öntvényből készült a korpusz. Földből vájt, deszkával erősített lépcsőkön lehet felmenni a kereszthez.	Jó állapotú, újra festést igényel. A korpusz jobb karját rögzíteni szükséges.	Felvéve: 2021.05.01. A 2010-es kerékpáros keresztút tervezésekor, a terep bejárásakor tűnt fel az útszéli bokros aljnövényzetben egy régóta kidőlt keresztfa. Még ebben az évben újjá lett építve a Szent József plébánia alkalmi keresztfelújító csapata jóvoltából.
Védendő érték	**Környezet leírása**	
A kereszt.	A Tombác úton az útkereszteződéstől kb. 150m-t tovább haladva az útszéli dombra, megközelítőleg a régi helyére lett felépítve az új fakereszt. Magánterületen áll.

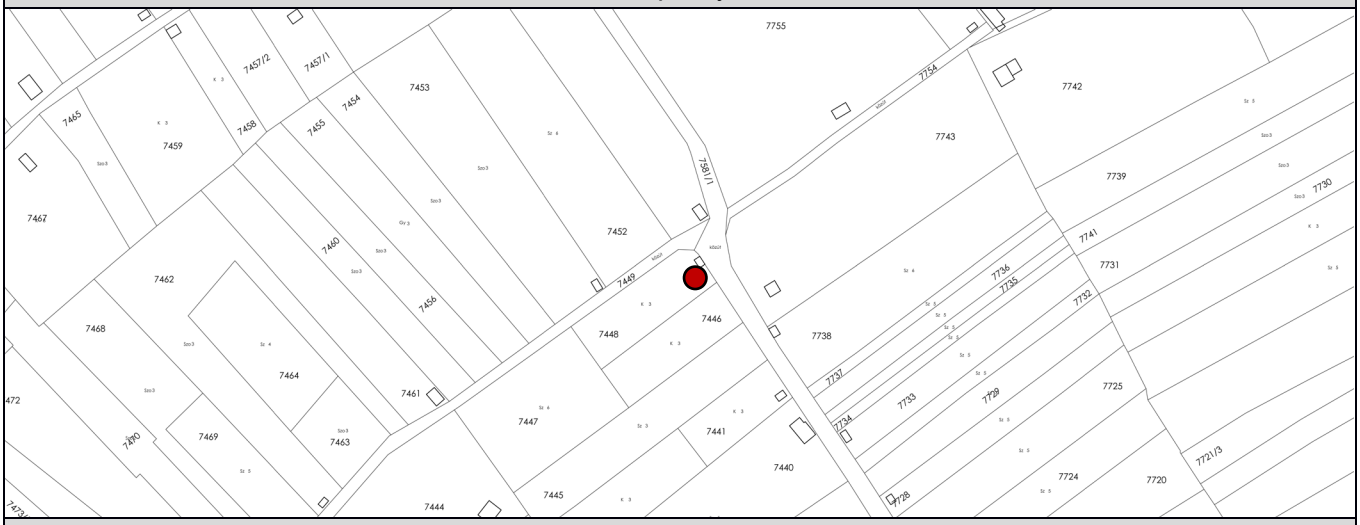
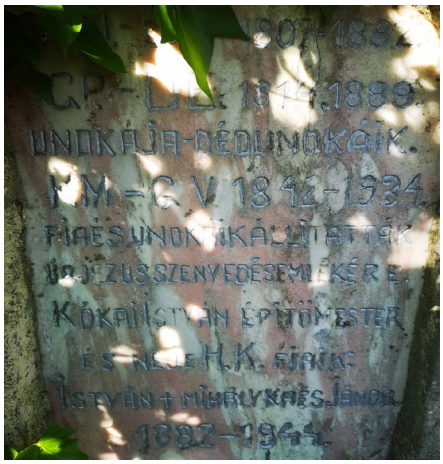
Leírás, jellemzők	Műszaki állapot	Megjegyzés
Tégla alapon és talapzaton öntöttvas kereszt, öntöttvas korpusszal. A talapzaton tábla az állításról.	Műszaki állapotáról a választ csak a keresztet teljesen beborító növényzet eltávolítása után lehet biztosat megállapítani	Felvéve: 2021.05.08. A tábla felirata: KM.-DF 1807-1882. GP. DE. 1814.-1889. UNOKÁJA-DÉDUNOKÁK. KM.-GV. 1842-1934. FIA ÉS UNOKÁIK ÁLLITATTÁK ÚR JÉZUS SZENVEDÉS EMLÉKÉRE. KÓKAI ISTVÁN ÉPITŐMESTER ÉS NEJE H.K. FIAIK: ISTVÁN +MIHÁLYKA ÉS JÁNOS. 1882-1944.
Védendő érték	**Környezet leírása**	
A kereszt.	A Tombác úton egy Y elágazásnál található a borostyánnal erősen benőtt, gondozatlan bokrokkal takart kőkereszt. Magánterületen áll.

Felújítási, helyreállítási javaslatok	
Köztárgy restaurálása	**Közterület rendezés**
Környezetrendezés	**Egyéb**
A keresztet ki kell szabadítani az eltakaró, elburjánzott növényzetből.

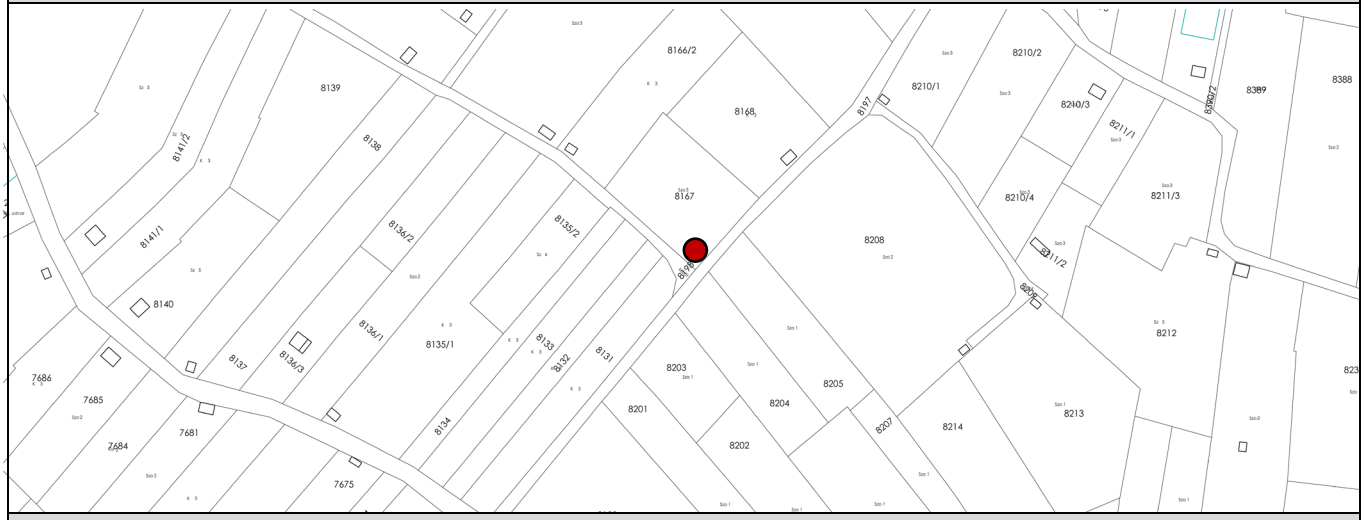
Sorszám	Köztárgy neve	Cím	Védettségi fok	Javasolt védettségi fok
21.	Mészáros kereszt	Uraság úton, útkereszteződésben Hrsz. 8131	Helyi egyedi védelem	-

Leírás, jellemzők	Műszaki állapot	Megjegyzés
Téglából rakott talapzat, vékony beton zárófedél, rajta fehérre meszelt műkő kereszt korpusszal. A talapzatban fehér tábla felirattal.	A meszelés megkopott, a kereszt és a talapzat kopott, repedezett állapotú, a beton fedlap sarkai töredezettek.	Felvéve: 2021.05.01. Az egykori szőlőbirtok tulajdonosa állíttatta hálából és fogadalomból, mert 1944. október 8-án a front Csongrádra érésekor, lovas kocsival ment a szőlőjébe, mikor repülőgépek értek a térségbe és heves golyózáporba keveredett. Mint később megtudta, az oroszok éjjel váratlanul átkeltek a mámai kompnál, bekerítve a magyar és német csapatokat (a lakossággal kiürítették a várost, sokan a szőlőbe menekültek), ezért volt a nemvárt lövöldözés. Behúzódott egy fa alá, imádkozott és megfogadta, ha épségben megmenekül hálából keresztet állíttat.
Védendő érték	**Környezet leírása**	
A kereszt.	Az Uraság úton az útkereszteződésben áll egy kisméretű kereszt, szorosan mellette fává terebélyesedett, egykor kerítésnek szánt bokrok takarásában. Magánterületen áll. A tábla felirata: ISTEN DICSŐSÉGÉRE EMELTETTE MÉSZÁROS JÓZSEF ÉS NEJE VINCE MÁRIA 1944. OKT. 8.

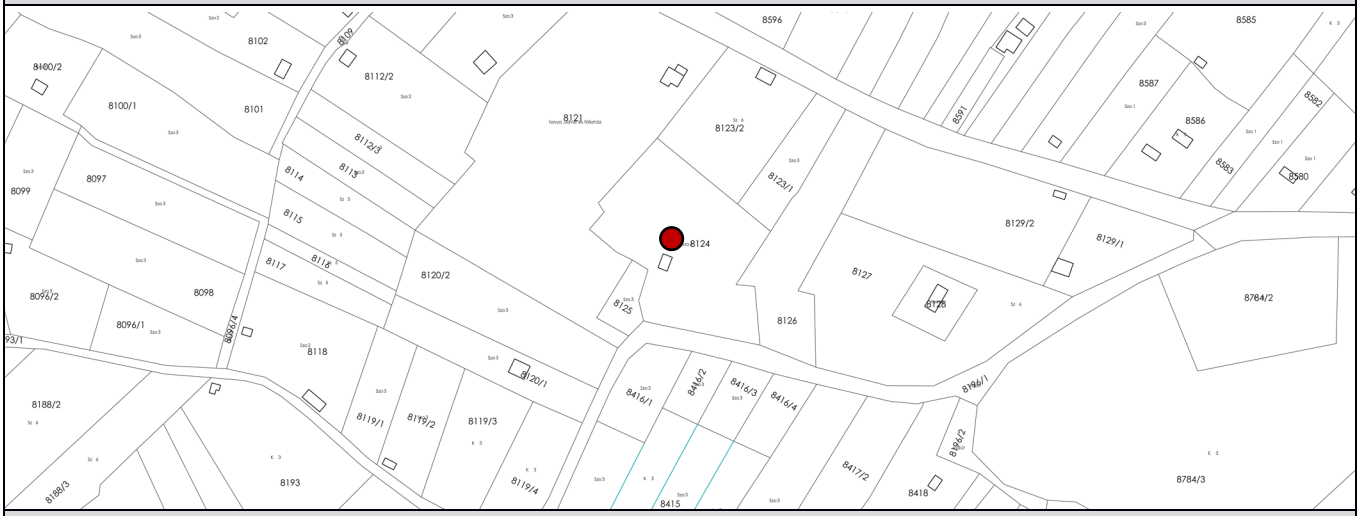
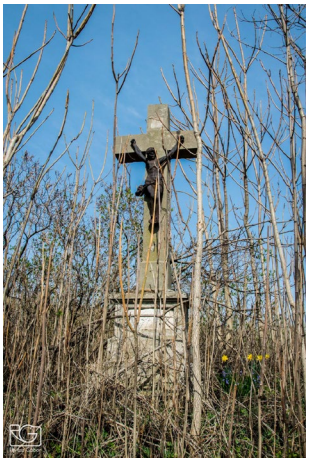
Sorszám	Köztárgy neve	Cím	Védettségi fok	Javasolt védettségi fok
22.	Schwechtje kereszt	Tisza-oldali szőlők, Tanya 826. szám Hrsz. 8124	Helyi egyedi védelem	-

Leírás, jellemzők	Műszaki állapot	Megjegyzés
Tégla alapra lett állítva a betonból készült kereszt, rajta az öntöttvasból készült korpusz.	A kereszt jó állapotú, a feliratot tartalmazó márványtábla kitörve, apró darabjai hiányosan még fellelhetők. A korpusz lábából az egyik szög hiányzik, a kereszt felső, öntöttvasból készült felirata (INRI) egykor még törötten megvolt, mára eltűnt.	Felírva: 2120.04.30.
Védendő érték	**Környezet leírása**	
A kereszt.	A Tisza-oldali úton a régi homokbánya szomszédságában, a dombon lévő tanya mellett, az egykori Schwechtje család tulajdonában lévő területen, sűrűn benőtt suhák takarásában, a domb tetején áll a kereszt és a harangláb haranggal. Mára a tanya lakatlanná vált. Magánterületen áll.

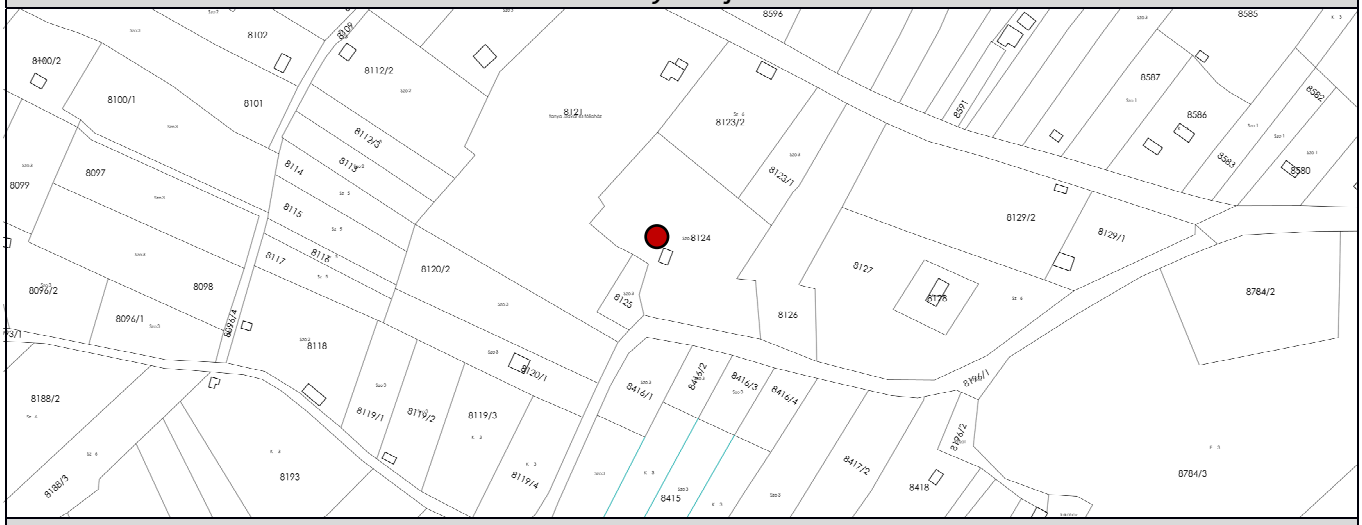
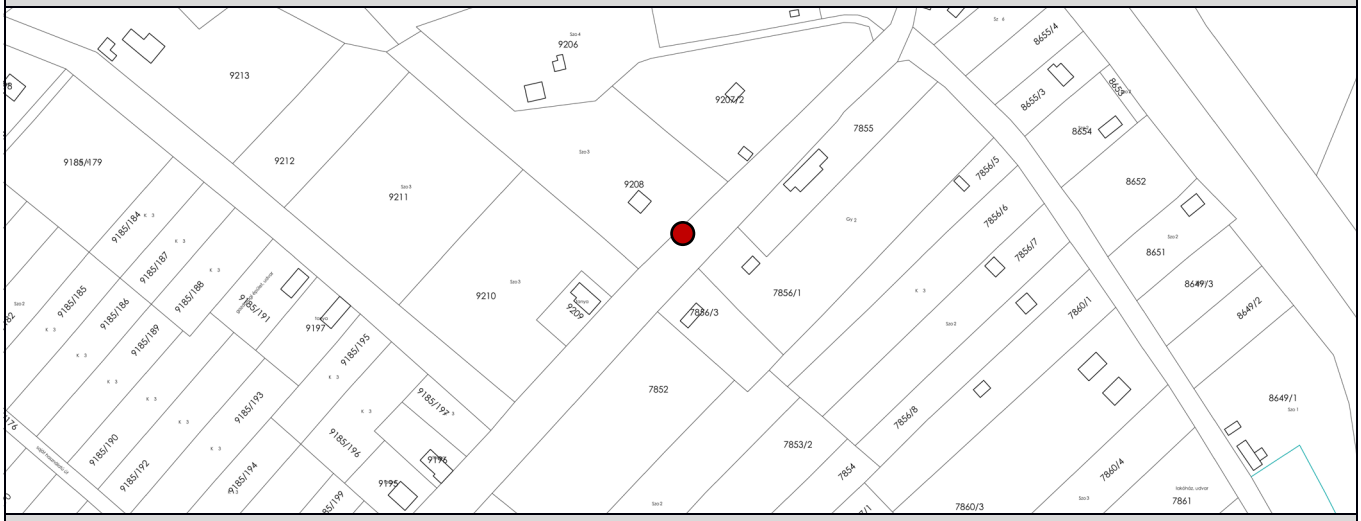
Sorszám	Köztárgy neve	Cím	Védettségi fok	Javasolt védettségi fok
23.	Schwechtje harang	Tisza-oldali szőlők, Tanya 826. szám Hrsz. 8124	Helyi egyedi védelem	-

Leírás, jellemzők	Műszaki állapot	Megjegyzés
Szögvasból készült harangláb, tetején lemeztető, rajta kereszt. Alsó részén, egy fém táblán felirat: KÉSZITETTE MASZLAG RÓKUS CSONGRÁD.	A harang ép, a tartószerkezete és az állványzata erősen korrodált.	Felírva: 2120.04.30. A harang felirata: KÉSZÍTTETTÉK A CSONGRÁDI SZŐLŐSGAZDÁK EGYESÜLETE UTJÁN A TISZAOLDALI ÖREG SZŐLŐSGAZDÁK KÖZADAKOZÁSBÓL AZ ÚRNAK 1927.ÉVÉBEN ÖNTÖTTE SZLEZÁK LÁSZLÓ HARANGÖNTŐ BUDAPESTEN A másik oldalon Szent Vendel dombormű és a felirat: SZENT VENDEL KÖNYÖRÖGJ ÉRETTÜNK
Védendő érték	***Környezet leírása***	
A harang haranglábbal.	A Tisza-oldali úton a régi homokbánya szomszédságában, a dombon lévő tanya mellett, az egykori Schwechtje család tulajdonában lévő területen, sűrűn benőtt suhák takarásában, a domb tetején áll a kereszt és a harangláb haranggal. Mára a tanya lakatlanná vált. Magánterületen áll.

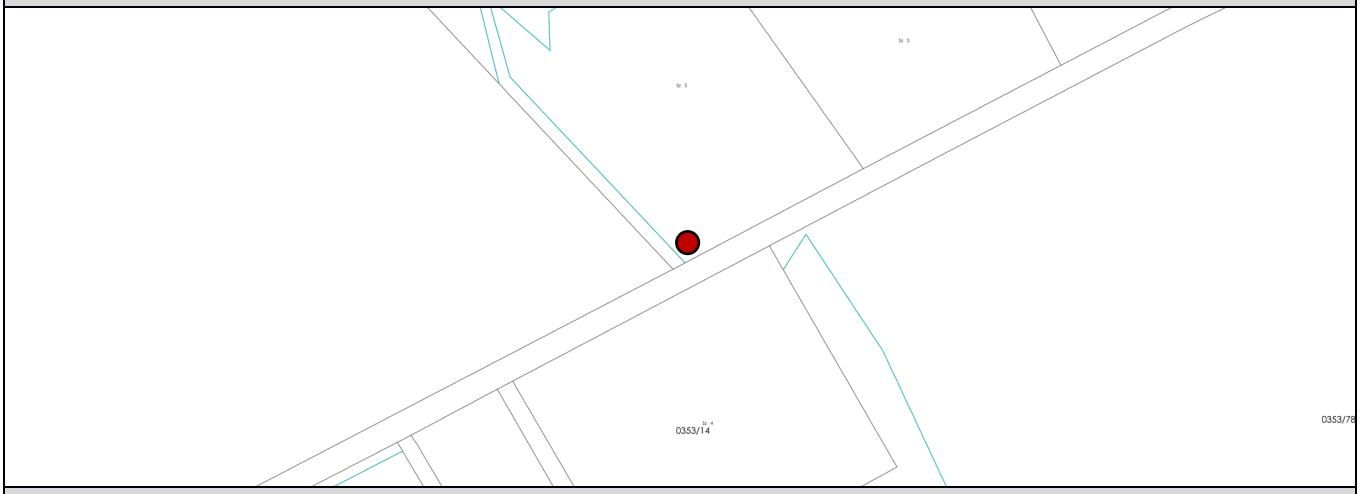
Sorszám	Köztárgy neve	Cím	Védettségi fok	Javasolt védettségi fok
25.	Szent László iskola keresztje és harangláb	Bodor dűlő vége hrsz.0366/6 (Tanya 1715) telek bejárati bal sarkában	Helyi egyedi védelem	-

Leírás, jellemzők	Műszaki állapot	Megjegyzés
Kőkereszt öntöttvas korpusszal. Mellette fából ácsolt harangláb, teteje bádoggal borítva, rajta kereszt. A harangot 1979-ben az iskola megszűnése után a bokrosi temetőbe vitték és azóta ott szolgál.	A kereszt szára eltörött, 2006-ban vaskerettel megfogatva.	Felírva: 2021.04.30. A kereszten, márványtáblán: ISTEN DICSŐSÉGÉRE ÁLLÍTTATTA FORGÓ ROZÁLIA, AZ 1898-IK ÉVBEN. A készítő: Payerl Lajos kőfaragó Vácz A harang felirata: EZEN HARANGOT SZENT LÁSZLÓ KIRÁLY TISZTELETÉRE ÖNTETTÉK A CSONGRÁD SZENT LÁSZLÓ ISKOLA KÖRZETÉBEN LAKÓ JÓLELKŰ HÍVEK AZ ÚRNAK 1926.ÉVÉBEN. ÖNTÖTTE SZLEZÁK LÁSZLÓ HARANGÖNTŐ BUDAPESTEN. Másik oldalon: Szent László domborműve és a felirat: SZENT LÁSZLÓ KIRÁLYUNK ADD VISSZA 1000 ÉVES SZÉP HAZÁNKAT.
Védendő érték	**Környezet leírása**	
A kereszt és a harangláb.	A Bodor dűlőn a kereszttel szemben volt az iskola, amely 1869-től működött Greskovits András és neje Forgó Rozália jótékony adakozásaként. 1925-ben ugyanitt új iskolaépület épült a leszármazott Greskovits József jóvoltából. A kereszt mögötti tanyájukon artézi kutat fúrattak, melynek vizét átvezették az iskolába. Az iskolát megszűnése után elbontották. A jómódú vallásos földbirtokosok leszármazottai 1993-ban a kereszt mögötti tanyát és földterületet visszavásárolták, a tanyát felújították, de pár évre rá eladták és mára elhagyatottá vált.

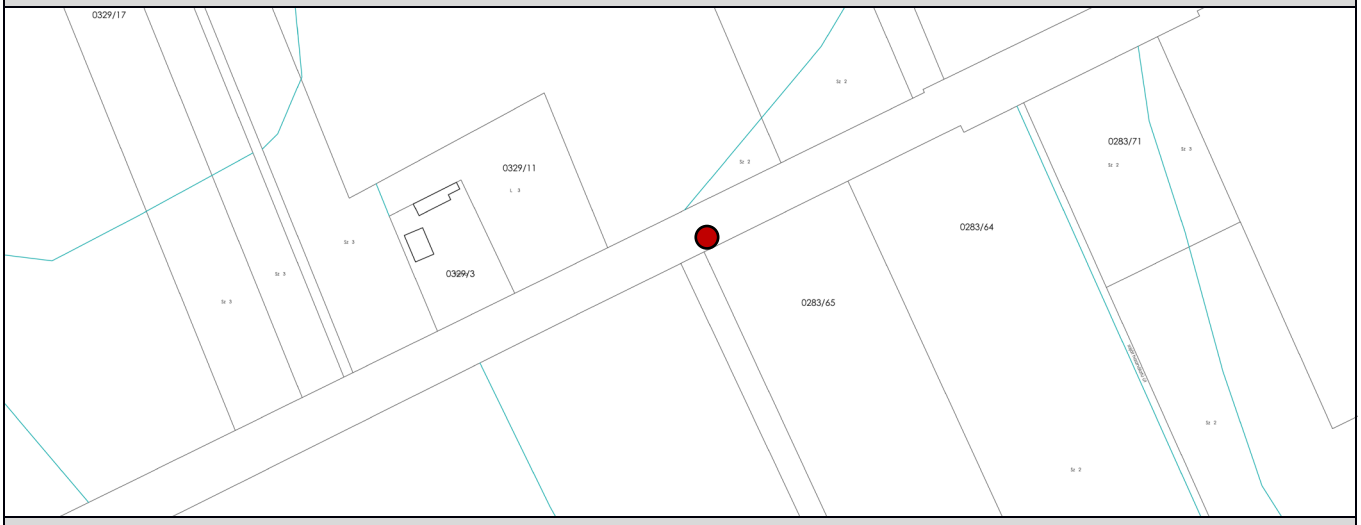
Leírás, jellemzők	Műszaki állapot	Megjegyzés
Kőkereszt öntöttvas korpusszal.	Nagyon rossz műszaki állapotú a kereszt. Mindkét szára vaspántokkal erősítve. A legfelső szára darabokra törve. Az öntöttvas korpusz ép. A feliratot tartalmazó tábla nincs a helyén.	Felírva: 2021.05.01. A keresztet saját földterülete mellé állíttatta Csernus Illés.
Védendő érték	**Környezet leírása**	
A kereszt.	A főútra dél felől csatlakozó Császár út bejáratában található két terebélyes fa szorításában a kereszt.

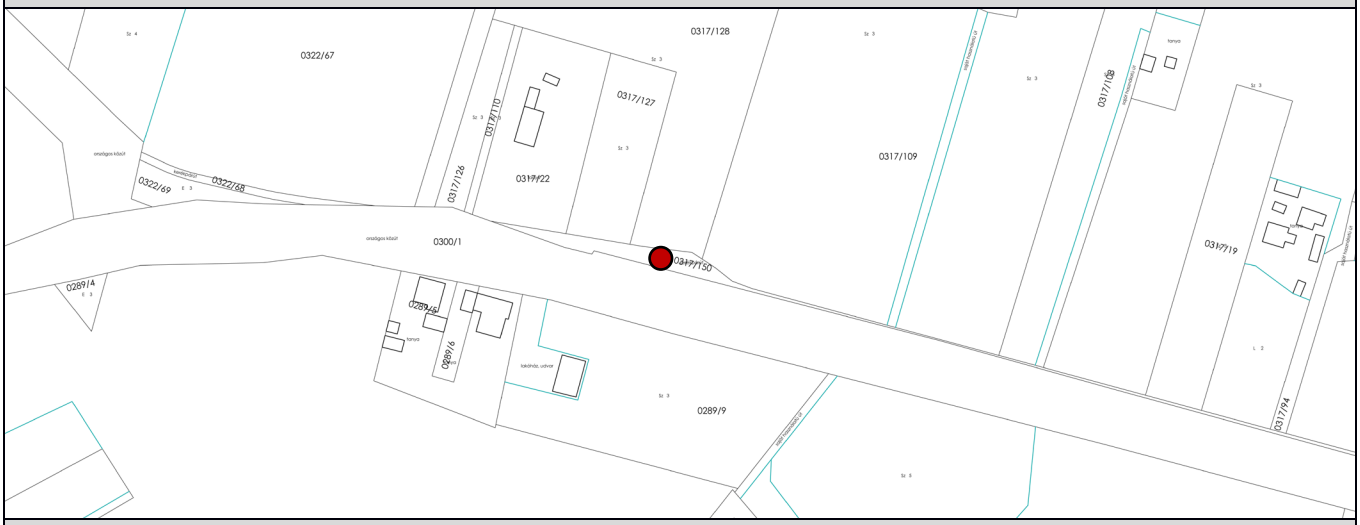
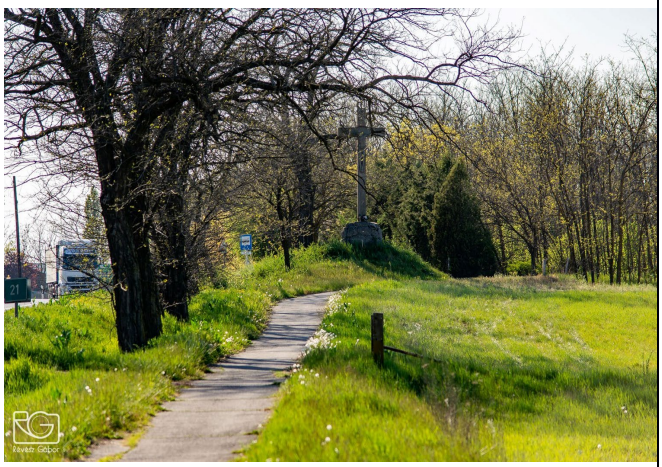
Leírás, jellemzők	Műszaki állapot	Megjegyzés
Kelet felé néző kőkereszt belőle faragott korpusszal, terméskőre emlékeztető talapzattal, melybe az 1833 évszám van vésve.	Megfelelő állapotú kőkereszt. A talapzat két oldala felülről vaspántokkal van összefogatva. A korpusz és a kereszt a korpusz mellvonalában törött.	Felírva: 2021.05.01.
Védendő érték	**Környezet leírása**	
A kereszt.	A közút és a kerékpárút között lévő dombon található a kereszt.

Felújítási, helyreállítási javaslatok	
Köztárgy restaurálása	**Közterület rendezés**
A kereszt felső részének repedése restaurátort igényel.	A közút és kerékpárút szorításában lévő dombot erősen megfaragták, sőt már a kerékpárút megépítése előtti időben a szántáskor is rombolták a dombot.
Környezetrendezés	**Egyéb**
A közút és a kerékpárút között lévő dombon a kereszt mellett egy terebélyes akácfa van, amely veszélyes az alapra, erős ágai pedig a keresztre.
