KÖZTÁRGYAK KATASZTERE: SZAKRÁLIS KISÉPÍTMÉNYEK					
SORSZÁM	**NÉV**	**HRSZ.**	**CÍM**	**MEGNEVEZÉS**	**VÉDETTSÉGI FOK**
1.	**Szoborcsoport a Nagyboldogasszony templom előtt**	22	Kossuth tér, a Nagyboldogasszony templom előtt keletre	szobor	Helyi védett

Sorszám	Köztárgy neve	Cím	Védettségi fok	Javasolt védettségi fok
1.	Szoborcsoport a Nagyboldogasszony templom előtt	Kossuth tér, a Nagyboldogasszony templom előtt keletre Hrsz.22	Helyi egyedi védelem	-

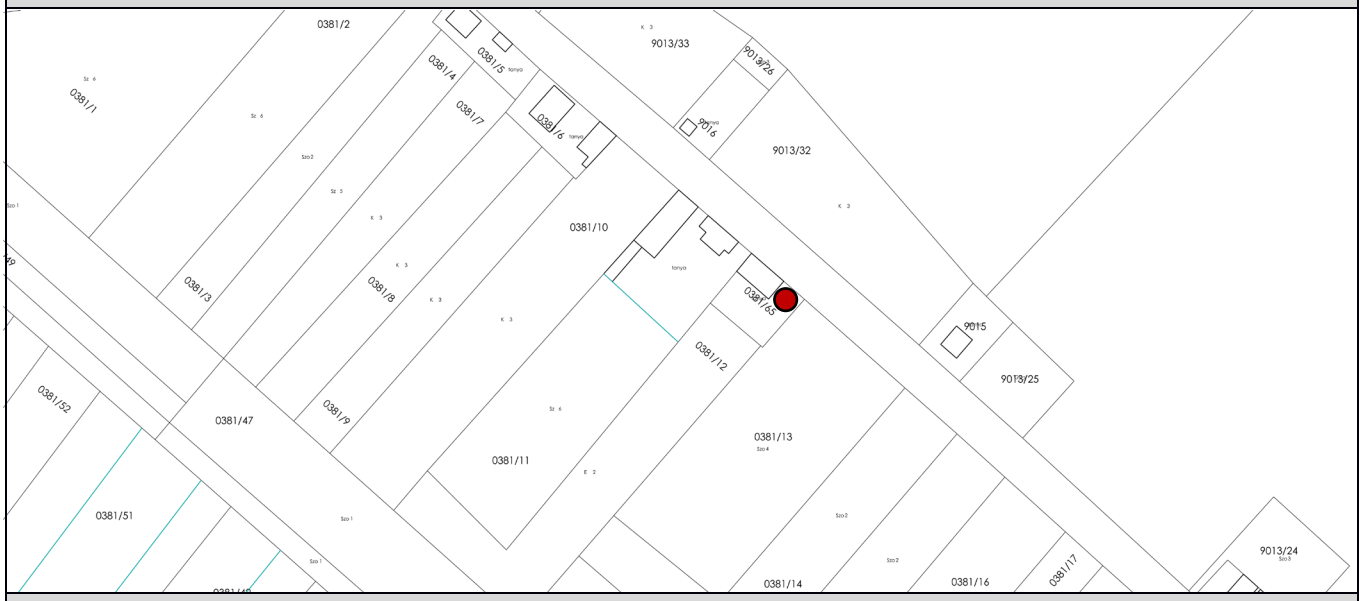
Sorszám	Köztárgy neve	Cím	Védettségi fok	Javasolt védettségi fok
29.	Dehere iskola keresztje	Dehere út, Tanya 712 hrsz.0381/65	Helyi egyedi védelem	-

Leírás, jellemzők	Műszaki állapot	Megjegyzés
Fakereszt bádoglemezre festett Krisztus test.	Kopott, festetlen fakereszt, rozsdás korpusz.	Felvéve: 2021.05.10. D' Herrera Spanyolországból került ide, mint friss diplomás út és vízépítő mérnök a Tisza szabályozása idején. Letelepedett, családot alapított, csongrádi leány vett feleségül, itt épített lakást, itt kovácsműhelyt és szeszfőzdét is üzemeltetett. Ebben a tanyai épületben alakították ki a tanyai iskolát 1885-ben és 1971-ben fejeződött be az oktatás. Tulajdonviszonyok tisztázása után lehet felújítással foglalkozni.
Védendő érték	**Környezet leírása**	
A kereszt.	A Dehere úti egykori iskola keresztje és harangja drótháló kerítésen belül, fák, bokrok takarásában.

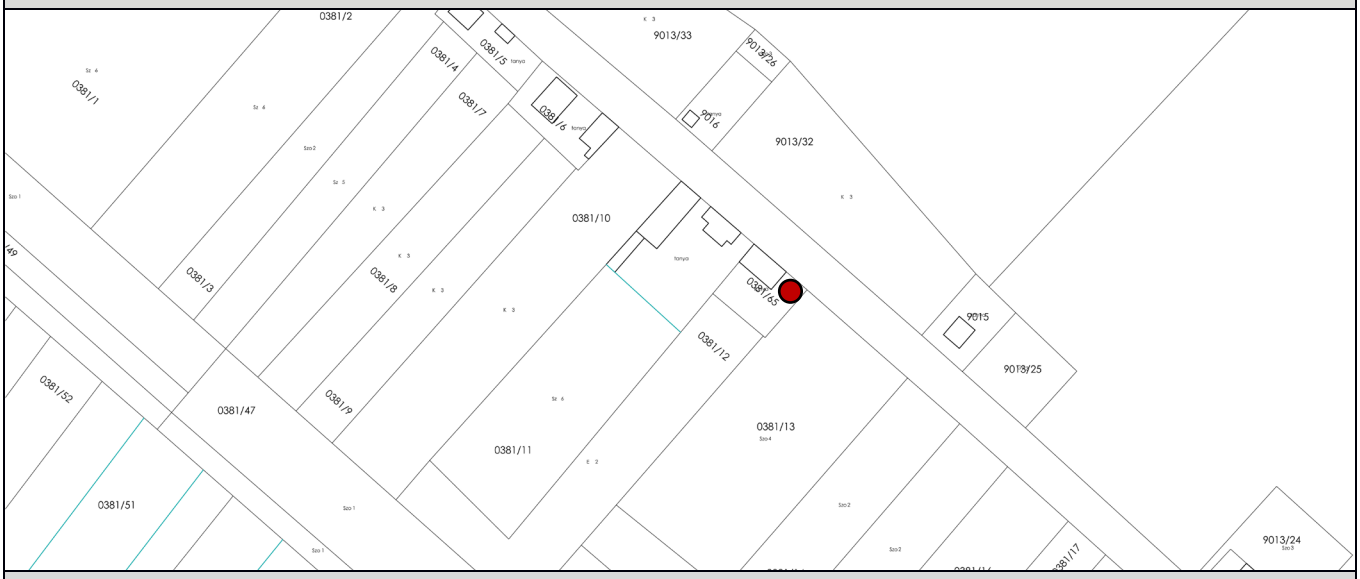
Sorszám	Köztárgy neve	Cím	Védettségi fok	Javasolt védettségi fok
30.	Dehere iskola harangja	Dehere út, Tanya 712 hrsz.0381/65	Helyi egyedi védelem	-

Leírás, jellemzők	Műszaki állapot	Megjegyzés
Az egykori iskola fakeresztje és mellette a harangja az út mellett áll.	Masszív vasanyagból készült a mára már rozsdás harangláb.	Felvéve: 2021.05.10. A harang oldalán dombormű: Szűz Mária a Kisjézussal. A másik oldalon felirat: ISTEN NAGYOBB DICSŐSÉGÉRE, MAGYAROK NAGYASSZONYÁNAK, A BOLDOGSÁGOS SZŰZ MÁRIA TISZTELETÉRE ÁLLÍTTATTA D.HERRERA IKOLA KÖRZETLAKOSSÁGA 1948-BAN. ÖNTÖTTE SZLEZÁK RAFAEL RÁKOSPALOTÁN.
Védendő érték	**Környezet leírása**	
A harang és a harangláb.	Dróthálóval védett kerítésen belül áll a vasból készült harangláb haranggal és a fakereszt.

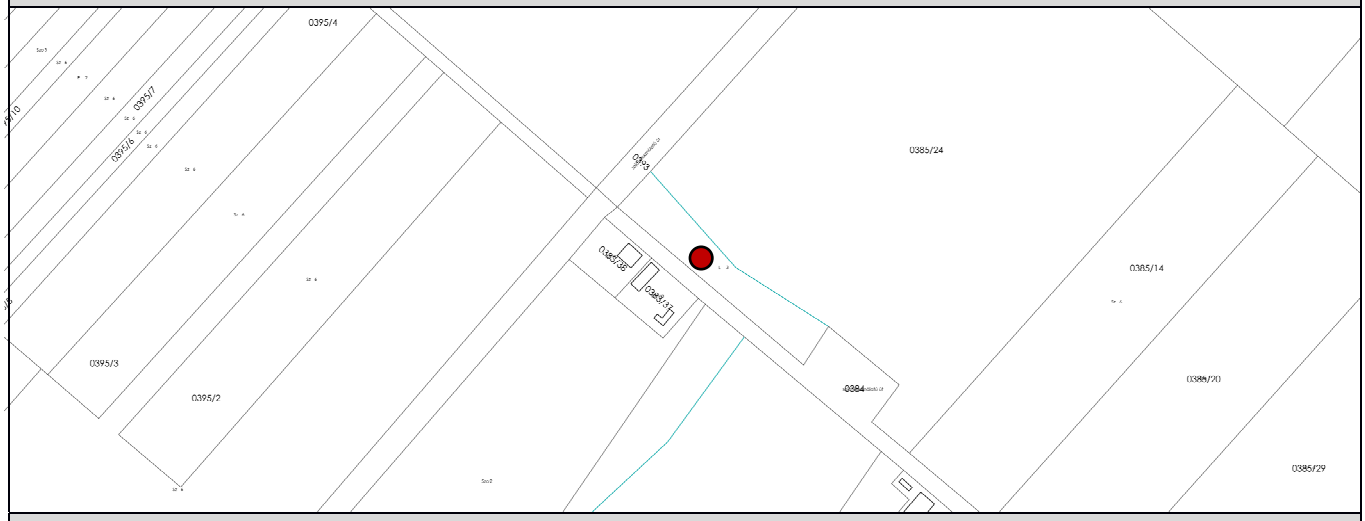
Sorszám	Köztárgy neve	Cím	Védettségi fok	Javasolt védettségi fok
31.	Kereszt a Szent Orbán szobornál	Dehere út, Tanya 708. előtt hrsz.0385/24	Helyi egyedi védelem	-

Leírás, jellemzők	Műszaki állapot	Megjegyzés
Kő kereszt és tagolt kő talapzat rajta fehér tábla felirattal. A festett korpusz és felirata öntöttvasból készült.	Kopott, kereszt.	Felvéve:2021.05.22. A tábla felirata: ISTEN DICSŐSÉGÉRE HEGYI ANTAL PLÉBÁNOS HOZZÁJÁRULÁSÁVAL EMELTETTÉK A CSONGRÁDI HOMOKI ÉS SZŐLŐBELI HÍVEK 1893 A szoborfülkés téglaoszlop előtt 1926-ban lett állítva harangláb haranggal, melyet 1982-ben beszállítottak a Szent József plébánia udvarába. A harang oldalán Szent Orbán domborműve jobb kezében kehely és benne egy szőlőfürt, bal kezében pásztorbot. Alatta a felirat: A VILÁG ELMÚLIK, EZ AZ Ő KÍVÁNSÁGA. A másik oldal felirata: ISTEN DICSŐSÉGÉRE, SZENT ORBÁN TISZTELETÉRE ÖNTETTÉK, A CSONGRÁDI SZŐLŐGAZDÁK A SZŐLŐSGAZDA EGYESÜLET VEZETŐSÉGÉNEK KEZDEMÉNYEZÉSÉRE 1926-BAN. ÖNTÖTTE SZLEZÁK LÁSZLÓ BUDAPESTEN.
Védendő érték	**Környezet leírása**	
A kereszt.	A Dehere út régen kiszélesített útjának közepén, kis dombon, a Bacsó dűlő kereszteződésében áll a három szakrális építmény: Lourdes-i szoborfülkés oszlop, a kereszt és Szent Orbán szobra. Az előttük lévő teret 2011-ben a Polgárőr Egyesület betonkockákkal rakta ki.

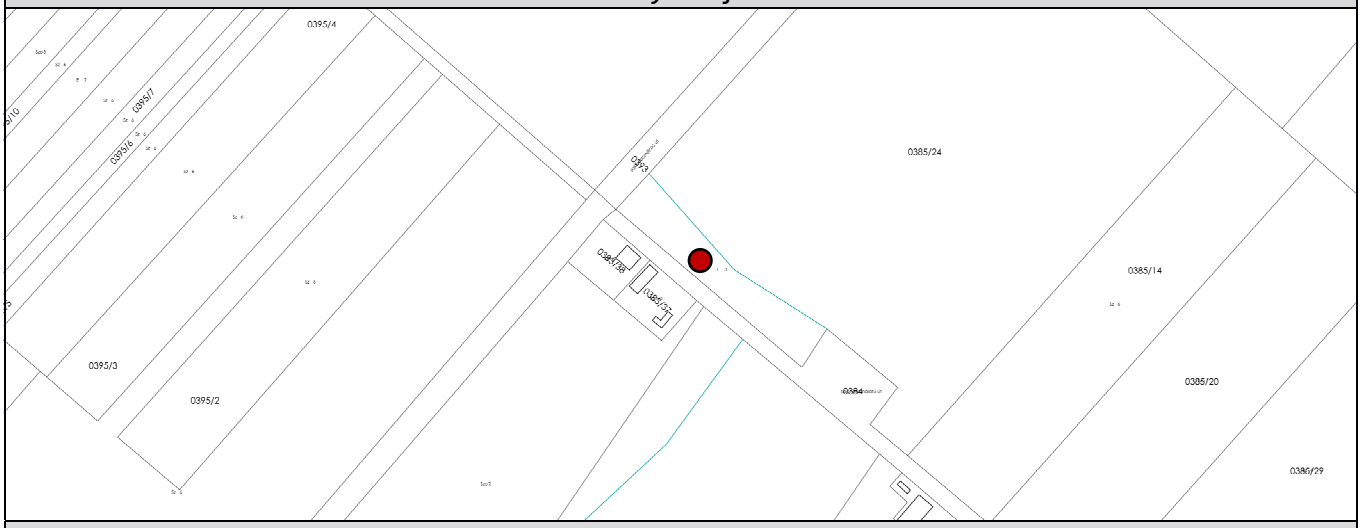
Sorszám	*Köztárgy neve*	*Cím*	*Védettségi fok*	*Javasolt védettségi fok*
32.	Szent Orbán szobor	Dehere út, Tanya 708. előtt hrsz.0385/24	Helyi egyedi védelem	-

Leírás, jellemzők	*Műszaki állapot*	*Megjegyzés*
A szent az ábrázoláson pápai ornátusban, tiarában és pásztorbottal látható, jobb kezét áldásra emeli. Lábánál szüretelő vödör, benne színesre festett fürtökkel.	2005-ben restaurálva lett. 2011-ben ismeretlen rongáló kicsavarta a kezéből a pásztorbotot letörve a szobor csuklóját. A magasított tégla alap lábazati vakolása levált.	Feljegyezve:2021.05.22. Idézet a Nagyboldogasszony templom Historia Domusából: „1856 évben a Halesz nevezetű szőlők között, az ottani szőlőművesek költségén Szent Urbán pápa kőszobra, mely Pesten Gerenday Antal kőfaragó és szobrász által igényesen elkészíttetett: ezt főtisztelendő Leeb Mátyás apátúr és esperes ünnepélyesen megáldotta.”
Védendő érték	***Környezet leírása***	
A szobor.	A Dehere út régen kiszélesített útjának közepén, kis dombon, a Bacsó dűlő kereszteződésében áll a három szakrális építmény: Lourdesi szoborfülkés oszlop, a kereszt és Szent Orbán szobra.

Köztárgy restaurálása	***Közterület rendezés***
A csukló restaurálása, a pásztorbot pótlása és a lábazat újravakolása szükséges.	
Környezetrendezés	***Egyéb***

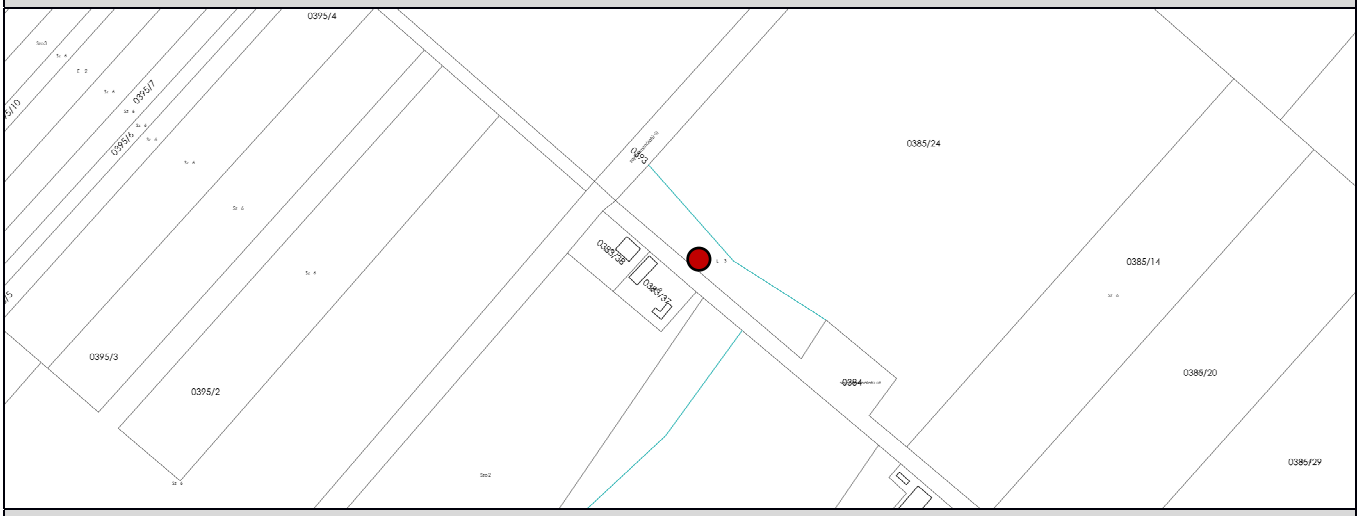
Sorszám	Köztárgy neve	Cím	Védettségi fok	Javasolt védettségi fok
33.	Lourdes-i szoborfülkés oszlop a Szent Orbán szobornál	Dehere út, Tanya 708. előtt hrsz.0385/24	Helyi egyedi védelem	-

Leírás, jellemzők	Műszaki állapot	Megjegyzés
Téglából készült 1894-ben a négy méter magasságot meghaladó oszlop, melyen egy kialakított fülkében van elhelyezve a Lourdes-i Szűz Mária és Szent Bernadett szobra. A fülkét nagyméretű félköríves fakeretes ablak zárja, melyet vasrács véd. A fülke melletti falon oszloputánzatok oszlopfőkkel, a teteje timpanonszerű elemmel záródik.	Az oszlop téglái szétfagytak, máladnak. A tetején repedések vannak, a díszek töredezettek, hiányosak.	Felvéve:2021.05.22. Az 1950-ig tartó időben búcsúhelynek számított. A téglaoszlopon még látszik a beleépített sátortartó vas, mert az oltár fölött volt elhelyezve. A környező településekről (Alpárról, Csépáról, Szelevényről, Bács-Kiskun szőlőtermesztő vidékeiről) a búcsú előtti napokban útra keltek, keresztet hordozva énekelve, imádkozva jöttek és itt részt vettek a búcsúi szentmisén, majd szórakozhattak a vásári forgatagban.

Felújítási, helyreállítási javaslatok	
Köztárgy restaurálása	***Közterület rendezés***
Sürgetően szükséges.	
Környezetrendezés	***Egyéb***

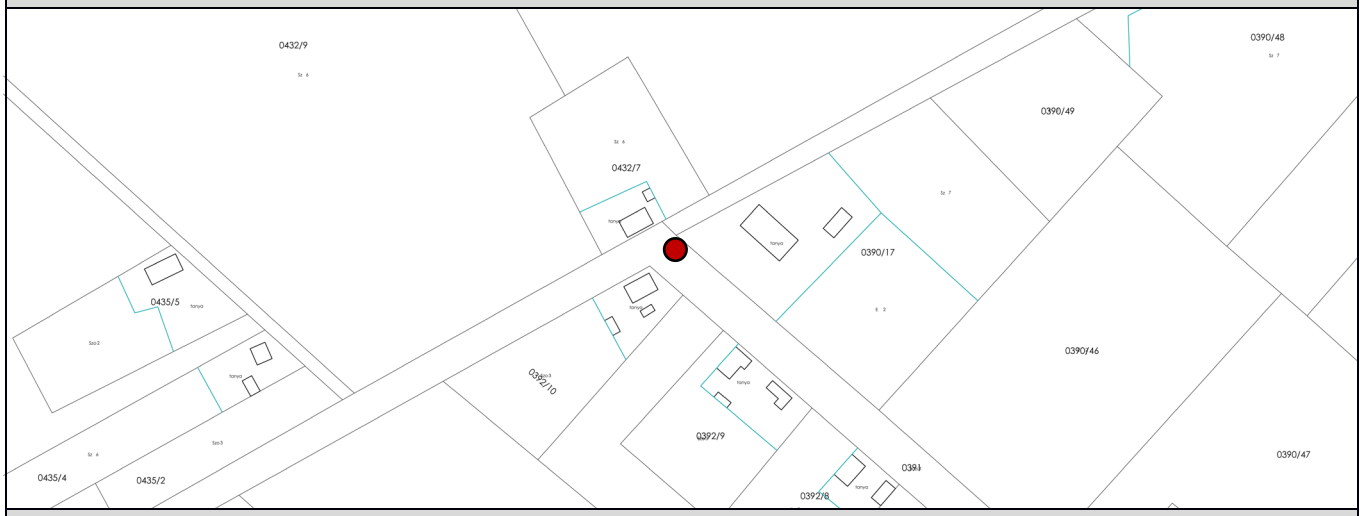
Sorszám	Köztárgy neve	Cím	Védettségi fok	Javasolt védettségi fok
34.	Kereszt az Árpád iskolánál	Fehérkereszt dűlő, Pölös dűlő kereszteződés Tanya 1278/A (hrsz. 0390/17) előtt hrsz.0391	Helyi egyedi védelem	-

Leírás, jellemzők	Műszaki állapot	Megjegyzés
Egyszerű fakereszt fenyőfából, bádoglemezre festett Krisztussal. A keresztfa betongyámhoz pántolva, alul térbeton, léckerítéssel körbevéve.	A keresztfa cserére szorul, mert elkorhadt. A korpuszt újra kell festeni.	Felvéve:2021.05.05. Az iskolát 1926-ban építették, eléje a keresztet is ekkor állíttatta Tekulics Sándor szőlősgazda. 1952-ben az elkorhadt keresztfát újra cserélték. 2002-ben volt a legutóbbi felújítás.
Védendő érték	**Környezet leírása**	
A kereszt.	Homokos dűlő utak kereszteződésében az egykori iskola előtt áll a kereszt.

Felújítási, helyreállítási javaslatok	
Köztárgy restaurálása	**Közterület rendezés**
Keresztfa cseréje, a korpusz újrafestése, a kerítés cseréje szükséges.	
Környezetrendezés	**Egyéb**
Támogatások	**Felújítás időpontja**
Egyéb javaslatok	
Fotók

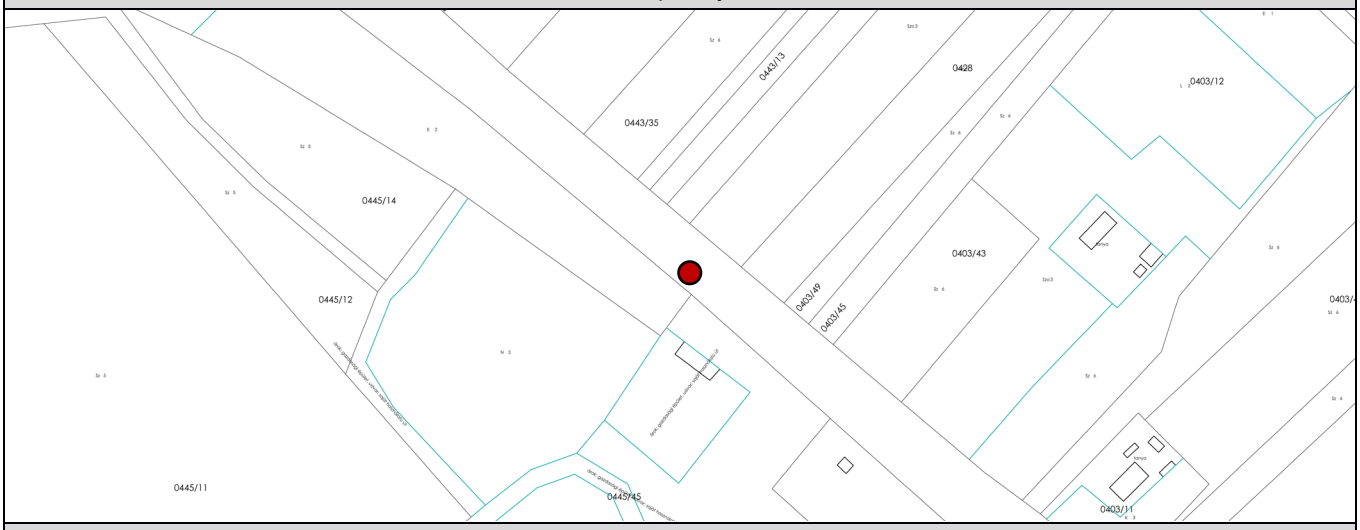
Sorszám	Köztárgy neve	Cím	Védettségi fok	Javasolt védettségi fok
35.	Fehérkereszt	Bokrosi út-Fehérkereszt dűlő kereszteződésében az út mellett, hrsz.0444	Helyi egyedi védelem	-

Leírás, jellemzők	Műszaki állapot	Megjegyzés
A útszélén áll talapzaton a fehérre meszelt kőkereszt, ebből a kőből faragott archaikus Krisztus ábrázolással.	Jó állapotú. A meszelés megkopott.	Felvéve: 2021.05.05. Az egykor Kecskemét, Budapest felé vivő út melletti keresztnek nincs állítási évszáma. Lehetett akár postakocsik megállóhelye is.
Védendő érték	**Környezet leírása**	
A kereszt.	A Bokros felé menő úton, a település szélét jelző tábla előtt, a Fehérkereszt dűlő kereszteződésében egy buszmegálló szomszédságában található a kereszt.

Köztárgy restaurálása	Közterület rendezés
Kisebb vakolat hibákat kijavítani, újrafesteni.	A busz tájékoztató táblája nem a legszerencsésebb helyen van elhelyezve, mert aki megszeretné örökíteni ezt a ritka szép keresztet, beleéktelenkedik a kereszttől idegen tábla.
Környezetrendezés	**Egyéb**

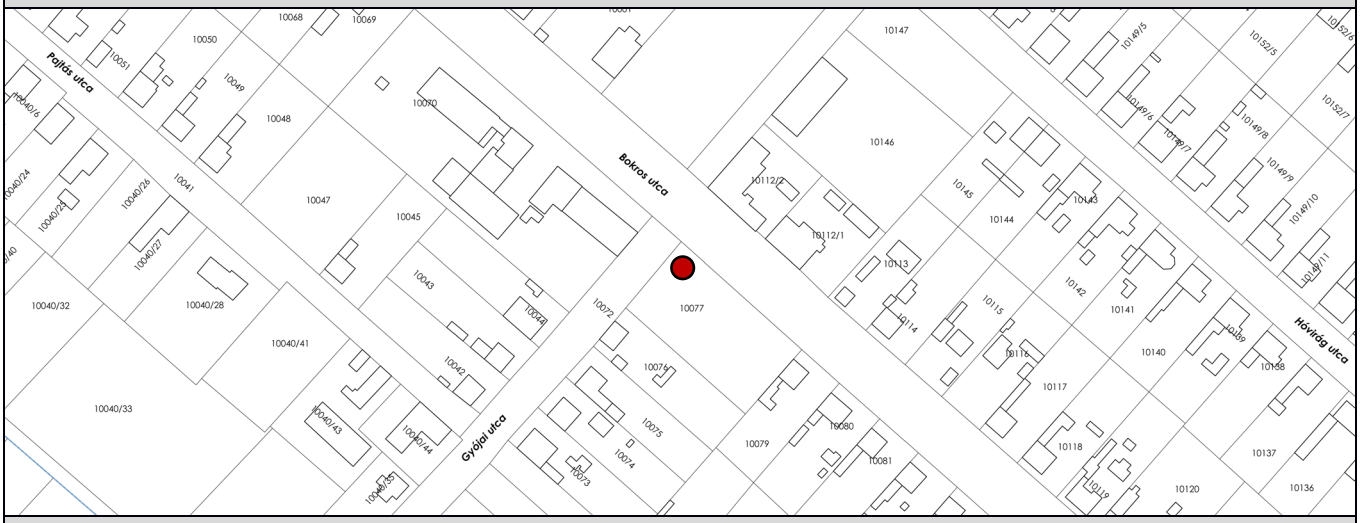
Sorszám	Köztárgy neve	Cím	Védettségi fok	Javasolt védettségi fok
36.	Kereszt a bokrosi Szent László templom előtt	Bokros utca és Gyójai út kereszteződésében, a templom előtt, hrsz.10077	Helyi egyedi védelem	-

Leírás, jellemzők	Műszaki állapot	Megjegyzés
Egyszerű műkő kereszt talapzattal, fém öntvény korpusszal. Előtte két műkő virágváza.	Jó állapotú.	Felvéve: 2021.05.05. Talapzatba vésett írás: SZENT ISTVÁN JUBILEUM EMLÉKÉRE 1988 A régi imaházból hozták át a keresztet, amikor 2001-ben elkészült az új templom.
Védendő érték	**Környezet leírása**	
A kereszt.	A templom előtti tér szegletében lett elhelyezve.

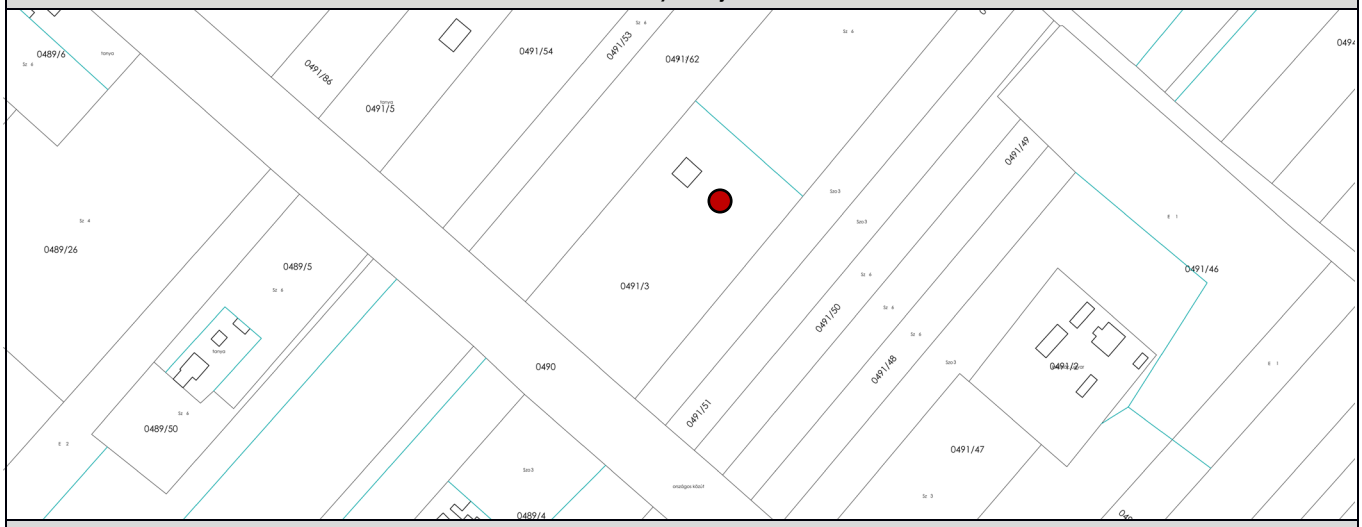
Sorszám	Köztárgy neve	Cím	Védettségi fok	Javasolt védettségi fok
37.	Kereszt a bokrosi temetőben	Bokrosi temető, a ravatalozó előtt hrsz.0491/3	Helyi egyedi védelem	-

Leírás, jellemzők	Műszaki állapot	Megjegyzés
Műkőből készült kereszt talapzattal, öntött fém korpusszal. A korpusz alatt a keresztoszlop kialakított mélyedésében kiméretű Szűz Mária szobor, előtte vasrács. A kereszt talapzatán fehér tábla felirattal. A lépcsőn két virágtartó.	A kereszt jó állapotú. A műkő tisztításra szorul, a vasrács festésre.	Felvéve: 2021.05.05. A táblán a felirat: ISTEN DICSŐSÉGÉRE EMELTETTE: KAPÁS LAJOS ÉS NEJE DONKA ANNA 1984.
Védendő érték	**Környezet leírása**	
A kereszt.

Felújítási, helyreállítási javaslatok	
Köztárgy restaurálása	**Közterület rendezés**
A működő lépcső repedezett.	
Környezetrendezés	**Egyéb**
A belógó ágak nyesése.

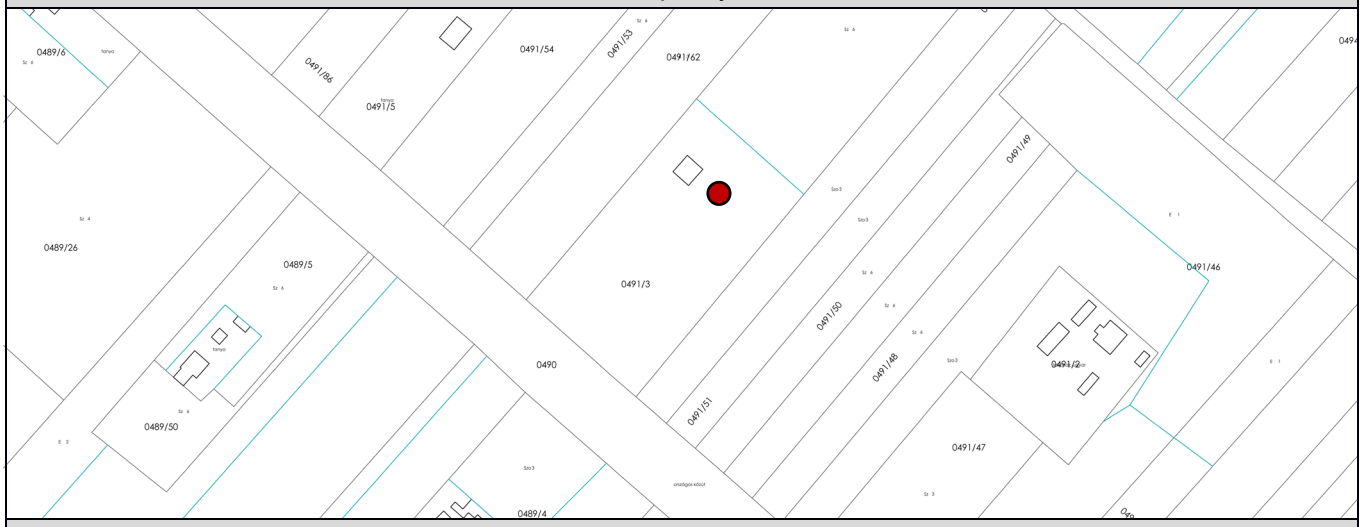
Sorszám	Köztárgy neve	Cím	Védettségi fok	Javasolt védettségi fok
38.	Harang a bokrosi temetőben	Bokrosi temető, a ravatalozó előtt hrsz.0491/3	Helyi egyedi védelem	-

Leírás, jellemzők	Műszaki állapot	Megjegyzés
Vasvázas harangláb, bádog tetővel, kereszt a tetején. A harang a Szent László iskolától lett behozva.	Jó állapotú.	Felvéve: 2021.05.05. A harang oldalán Szent László domborműve. Felirata: SZENT LÁSZLÓ KIRÁLYUNK ADD VISSZA EZER ÉVES SZÉP HAZÁNKAT. A másik oldal felirata: EZEN HARANGOT SZENT LÁSZLÓ KIRÁLY TISZTELETÉRE ÖNTETTÉK A CSONGRÁD-SZENT LÁSZLÓ ISKOLKÖRZETÉBEN LAKÓ JÓLELKŰ KATH. HÍVEK AZ ÚRNAK 1926.ÉVÉBEN ÖNTÖTTE SZLEZÁK LÁSZLÓ HARANGÖNTŐ BUDAPESTEN.
Védendő érték	**Környezet leírása**	
A harang és a harangláb.	A ravatalozó előtti téren található.

Felújítási, helyreállítási javaslatok	
Köztárgy restaurálása	**Közterület rendezés**
Környezetrendezés	**Egyéb**
A faágak nyesése.

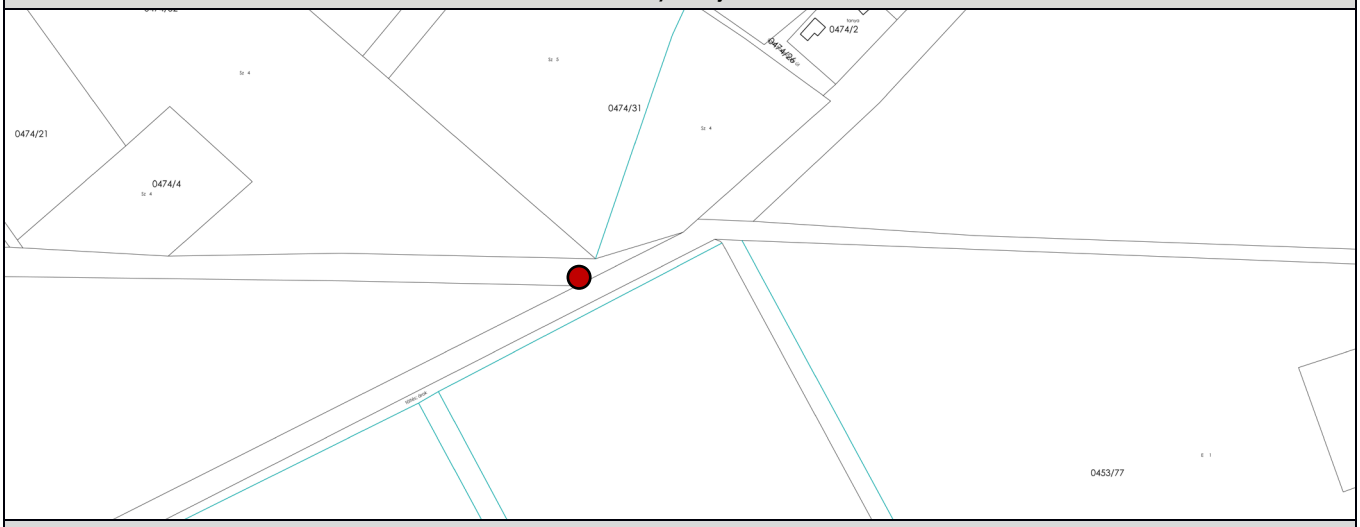
Sorszám	Köztárgy neve	Cím	Védettségi fok	Javasolt védettségi fok
39.	Gyójai kereszt	Gyójai út, az Y elágazásban hrsz. 0468/1	Helyi egyedi védelem	-

Leírás, jellemzők	Műszaki állapot	Megjegyzés
Zöldre festett fakereszt, tetején csipkézett bádoglemez borítással, alumínium öntvény korpusz.	Lóg a karja a korpusznak.	Felvéve: 2021.05.05. Régebben alacsony drótháló kerítéssel volt bekerítve.
Védendő érték	**Környezet leírása**	
A kereszt.	A Gyójai úton Y elágazásban áll a kereszt.

Felújítási, helyreállítási javaslatok	
Köztárgy restaurálása	**Közterület rendezés**
Felújításra szorul.	
Környezetrendezés	**Egyéb**
Támogatások	**Felújítás időpontja**
Egyéb javaslatok	
Fotók

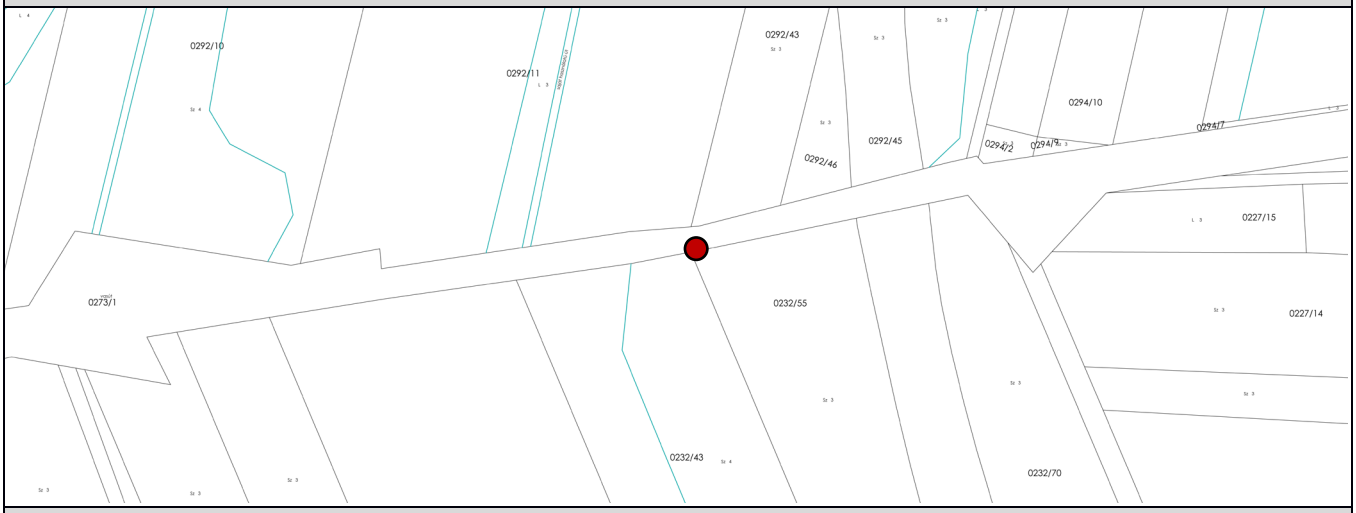
Sorszám	Köztárgy neve	Cím	Védettségi fok	Javasolt védettségi fok
40.	Kettős halom kereszt	A 451-es elkerülő út-Kettős halom-vasút-Nyugati fénysorompó kereszteződés. hrsz.0273/1	Helyi egyedi védelem	-

Leírás, jellemzők	Műszaki állapot	Megjegyzés
Eredetileg kőkereszt állott ezen a helyen. A tégla alap és néhány megmaradt kő az alapon erről tanúskodik. A közelben lakók elmondása szerint a domb szántásakor egy munkagép ledöntötte a keresztet, amelyet már nem építették vissza eredeti állapotában. Néhai Lantos László kezdeményezéséből lett a mai kereszt.	Jó állapotú vaskereszt. U profilú vasszelvény van lebetonozva a régi alap mellé, majd a kereszt magasítása zártszelvénnyel folytatódik, amely csavarozással van rögzítve az U profilhoz.	Felírva: 2021.05.01. Az eredeti keresztet a környező tanyák lakosai, mint adatközlők szerint a közeli tanya és földbirtokos néhai Berkes István állíttatta. A dombot a vasúti pálya építésekor 1905 körül kettévágták, innen kapta a kettős halom elnevezést, ami talán kunhalom is lehet. A II. világháborúban 1944 októberében igen heves harcok folytak itt, mert fontos harcálláspont volt kiépítve. A könyékben lakók szerint itt temették el az elesett katonákat ideiglenesen.

Védendő érték	**Környezet leírása**	
A kereszt.	A fénysorompóval védett vasúti kereszteződés nyugati felén, a vasúti pályától délre levő dombon áll a vaskereszt orgonabokrokkal és korona akác suhákkal erősen körbenőve, csak a felső harmada látszik ki.

Felújítási, helyreállítási javaslatok	
Köztárgy restaurálása	**Közterület rendezés**
Festeni szükséges.	
Környezetrendezés	**Egyéb**
A keresztet teljesen benövő, elhanyagolt növényzetnek a kereszt környezetében a kivágása szükséges.

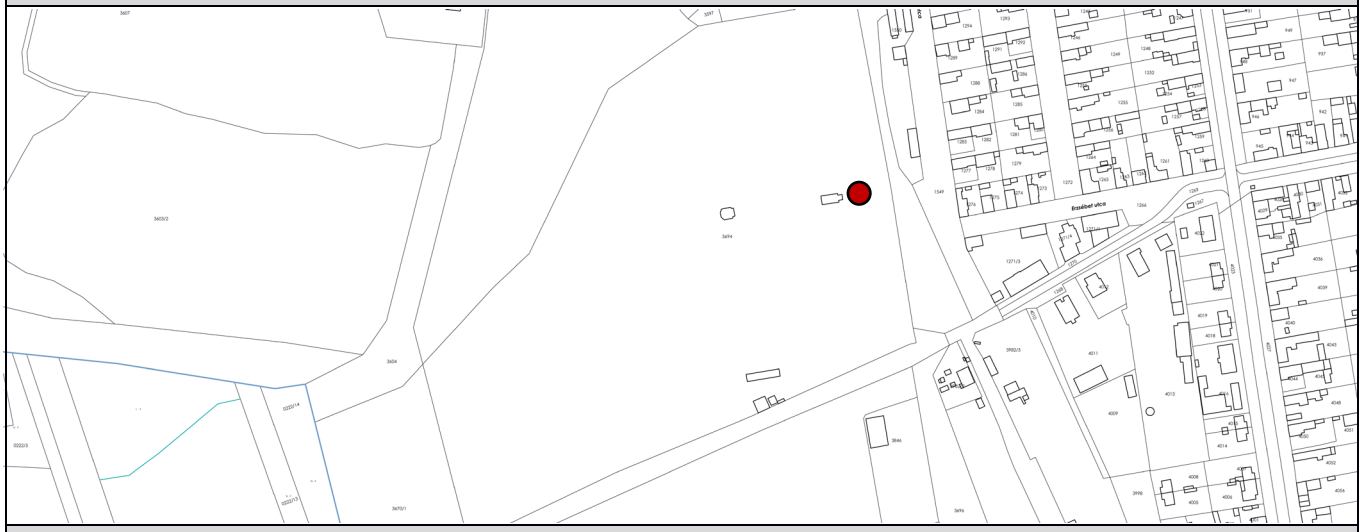
Sorszám	Köztárgy neve	Cím	Védettségi fok	Javasolt védettségi fok
41.	Temetői Krisztus szobor	Temető, főbejárat és a ravatalozó között hrsz.3694	Helyi egyedi védelem	-

Leírás, jellemzők	Műszaki állapot	Megjegyzés
.A főbejáratnál, a ravatalozó mögött található. 1896-ban lett felállítva, a budapesti Gerenday Antal kőfaragó műhelyében sóskúti kőből készült alkotás. Körülötte 4db kőoszlop valaha kovácsoltvas lánccal körbevéve.	Restaurálásra vár.	Felírva: 2021.04.27. A márványtábla felirata: IME AZ EMBER ISTEN DICSŐSÉGÉRE ÁLLITTOTTA SZLAPÁK MÁRTONNÉ MEGYESI ANNA AZ 1896. MILLENNIUMI ÉVBEN
Védendő érték	**Környezet leírása**	
A szobor.	A temető főbejárata és a ravatalozó közötti szobor körül virágtartók betonból, a szobor előtt örökmécses.

Köztárgy restaurálása	Közterület rendezés
A szobor és a talapzata felújításra vár.	
Környezetrendezés	**Egyéb**

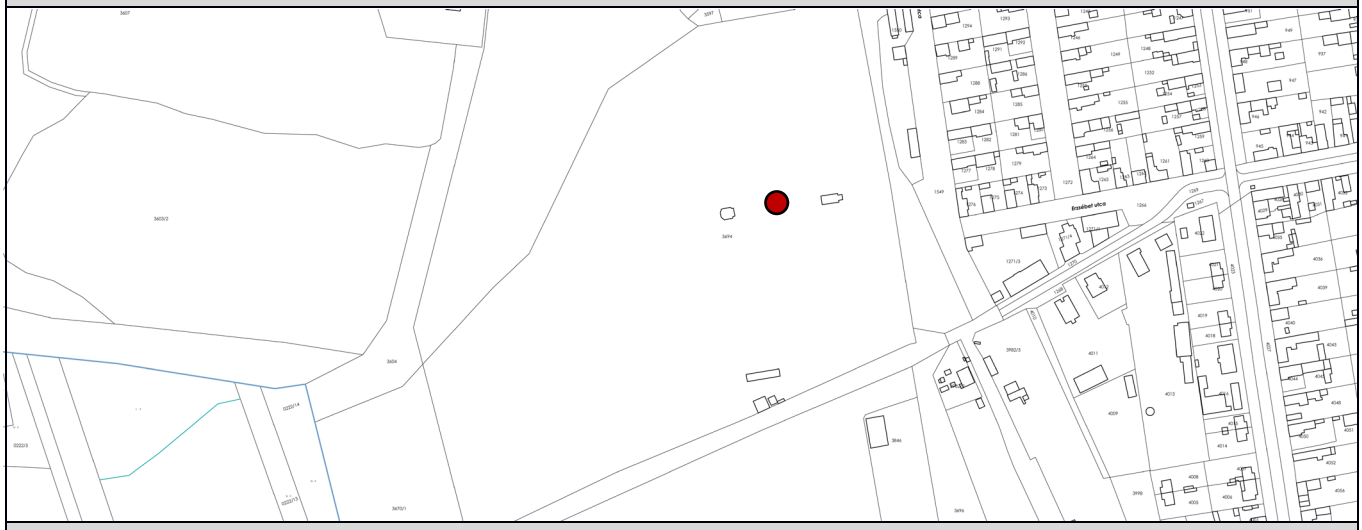
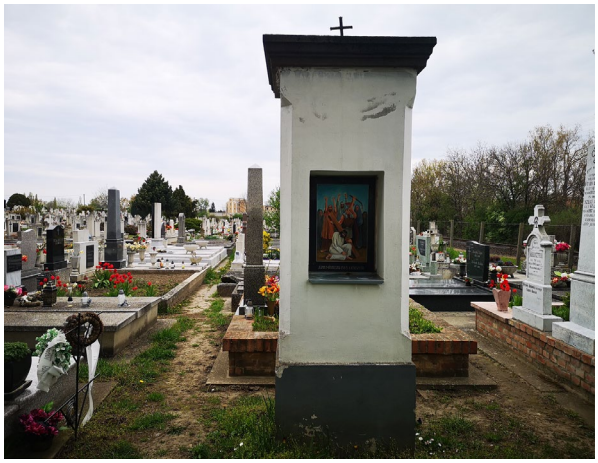
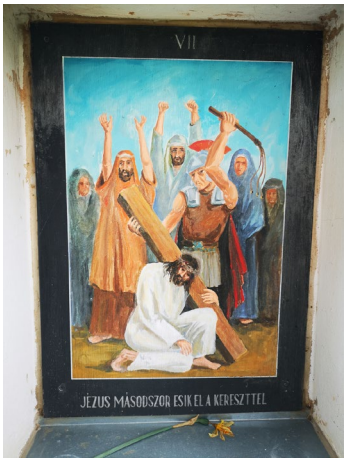
Sorszám	Köztárgy neve	Cím	Védettségi fok	Javasolt védettségi fok
42.	Temetői stációk	Temető, főbejárattól a kápolnáig kétoldalt hrsz.3694	Helyi egyedi védelem	-

Leírás, jellemzők	Műszaki állapot	Megjegyzés
A 13 téglaoszlop fülkeszerű mélyedésében Jézus Krisztus szenvedés történetének állomásai képszerű megjelenítés formájában. Ezek az oszlopok 2010-ben készültek el, Túri Ferenc amatőr festő táblára festett képeivel. Az oszlopokon beton fedlap, rajta vaskereszt. Az oszlopok fehérre, a lábazatok feketére vannak festve.	Jó állapotúak. Három oszlop tetején nincs vaskereszt, egyen pedig sérült.	Felvéve: 2021.04.27. A régi oszlopok veszélyessé váltak, az összedőlés közeli állapotba kerültek. 2008-tól megkezdődtek a bontások és az újak építései. A régi palatáblára festett stáció képeket Túri Ferenc restaurátor nem tartotta alkalmasnak a felújításra, újakat festett.
Védendő érték	**Környezet leírása**	
A stációk.	A temető főbejáratától két oldalon vannak az oszlopok állítva a dombon lévő kápolnáig. A 14. stáció olajfestésű képe az 1852-ben épített kápolna oltárába van beépítve.

Felújítási, helyreállítási javaslatok	
Köztárgy restaurálása	**Közterület rendezés**
A táblaképeket időnként állagmegóvó, konzerváló kezelésben kell részesíteni.	
Környezetrendezés	**Egyéb**

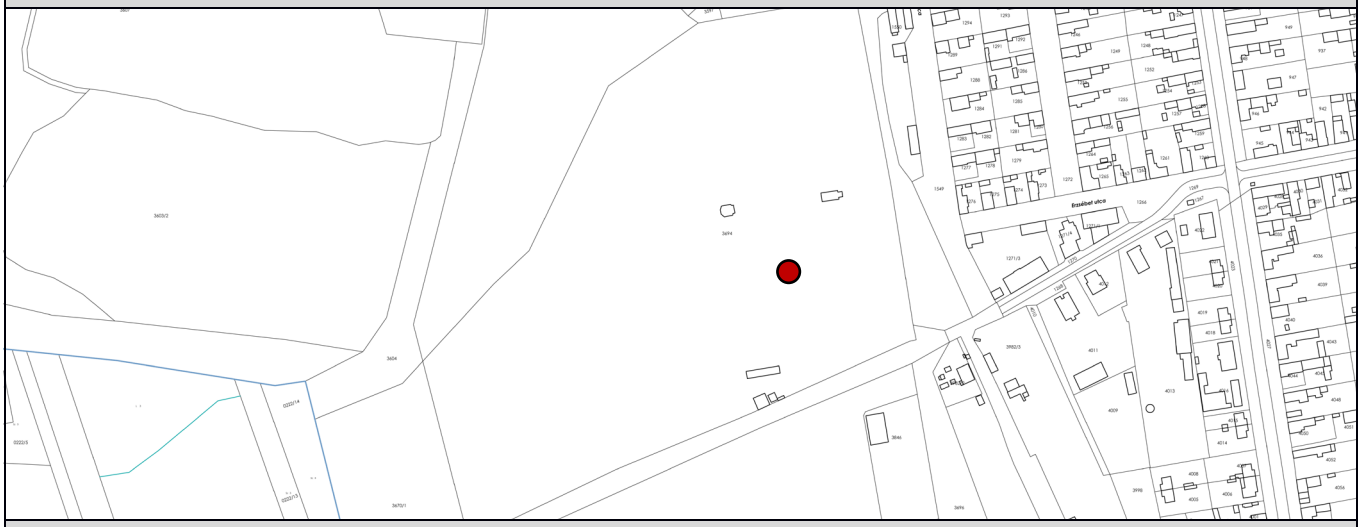
Sorszám	Köztárgy neve	Cím	Védettségi fok	Javasolt védettségi fok
43.	Temetői kereszt	Temető, Faragó kripta mellett hrsz.3694	Helyi egyedi védelem	-

Leírás, jellemzők	Műszaki állapot	Megjegyzés
A harangok előtt, téglákkal kiemelt alapon található a kereszt. A homokkőből együtt faragott kereszt és a korpusz állításának ideje 1856. A kereszt talapzatán a térdelő Szűz Mária szobra található.	Nagyon rossz állapotban van. Különösen a kereszt függőleges szára lemezesen mállik.	Felírva: 2021.04.27. Justin Pál tanácsnok felügyeletével lett építve, melyet Virter Lajos helyi plébános áldott meg (Forrás: Nagyboldogasszony templom Historia Domus).
Védendő érték	**Környezet leírása**	
A kereszt és a szobor.	A sírokkal körbevett kereszt a temetői harangokkal kiemelt, központi helyen fekszik, a Faragó kripta mellett.

Köztárgy restaurálása	Közterület rendezés
Sürgős restaurációra van szükség, mert a kereszt jelenlegi állapotában balesetveszélyes.	
Környezetrendezés	**Egyéb**
.Nehezen megközelíthető.

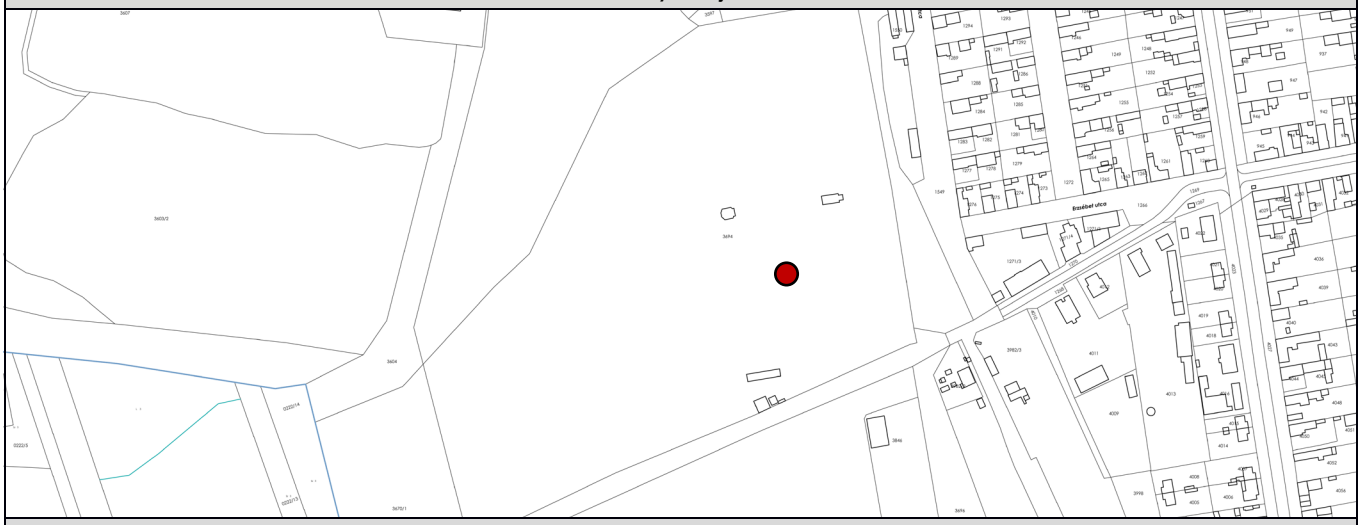
Sorszám	Köztárgy neve	Cím	Védettségi fok	Javasolt védettségi fok
44.	Temetői nagyharang	Temető, kereszt mellett hrsz.3694	Helyi egyedi védelem	-

Leírás, jellemzők	Műszaki állapot	Megjegyzés
A nagyharang 3 lépcsőre felemelt tégla borítású talapzaton vaslábakra van erősítve. Rajta fekete tábla felirattal. Felette bádogborítású kúp alakú tető, a csúcsán vas kereszt. A tábla felirata: A FELÚJÍTÁST VÉGEZTE A VÁROSELLÁTÓ INTÉZMÉNY 2014	Jó állapotú.	Felírva: 2021.04.28. A harangon Szent János apostol képe. Felirata: A VILÁG ELMÚLIK ÉS AZ Ő KÍVÁNSÁGA, AKI PEDIG AZ ISTEN AKARATÁT MEGTESZI, MINDÖRÖKKÉ MEGMARAD. AZ ÉLŐKET HÍVOM, A HOLTAKAT SIRATOM, A VILLÁMOKAT ELHÁRÍTOM. EZEN HARANGOT SZENT JÁNOS EVANGÉLISTA TISZTELETÉRE ÖNTETTÉK A CSONGRÁDI TEMETŐ SZÁMÁRA: BARTÓK ISTVÁNNÉ FORGÓ MÁRIA, CSEH PÁLNÉ FODOR MÁRIA, DEÁK IMRÉNÉ FORGÓ ROZÁLIA, DEÁK JÁNOSNÉ ARADI MÁRIA, FARAGÓ ANTALNÉ BAGHY ÁGNES, GRESKOVICH PÁLNÉ FORGÓ MÁRIA, GYÁNTI PÁLNÉ FORGÓ ZSÓFIA, HAJDÚ JÁNOSNÉ KOVÁCS MÁRIA, KÁDÁR BALÁZSNÉ SZÁNTAI K. KLÁRA, KUKLICS FARKASNÉ MAJOR FRANCISKA, SZLEZÁK LÁSZLÓ HARANGÖNTŐ NEJE VANCSÓ ANNA, SZARKA LÁSZLÓNÉ FARGÓ ANNA, TENYERI MIHÁLYNÉ KÁTAI MÁRIA, ÚJSZÁSZI ISTVÁNNÉ GULYÁS MÁRIA. ÖNTÖTTE SZLEZÁK LÁSZLÓ HARANGÖNTŐ BUDAPESTEN.

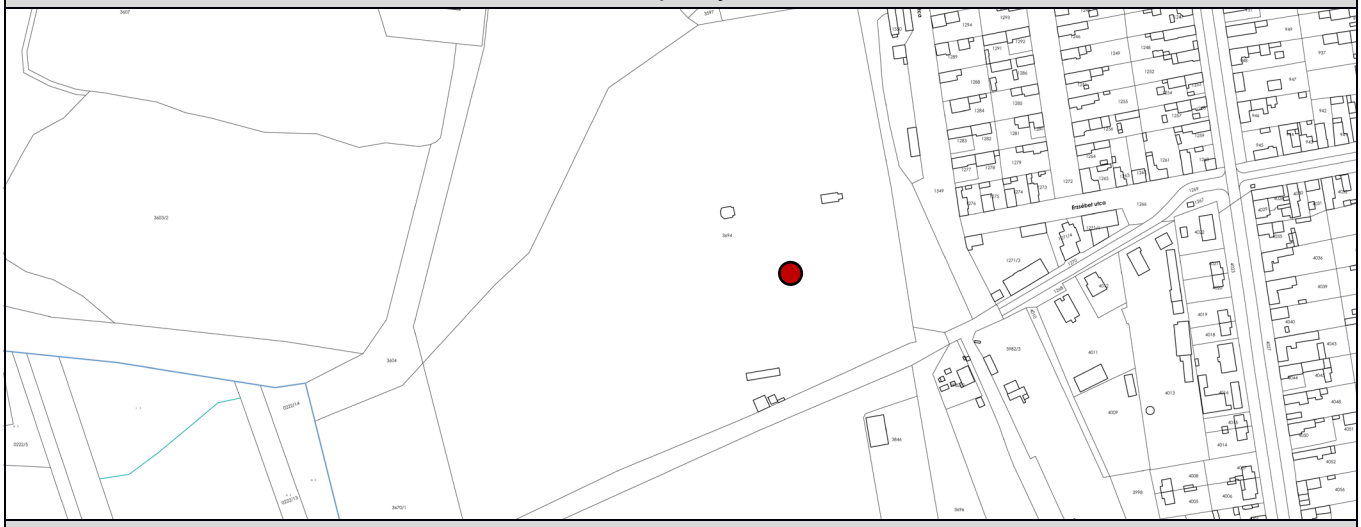
Sorszám	Köztárgy neve	Cím	Védettségi fok	Javasolt védettségi fok
45.	Temetői kisharang	Temető, kereszt mellett hrsz.3694	Helyi egyedi védelem	-

Leírás, jellemzők	Műszaki állapot	Megjegyzés
Két pillér közé van felszerelve a lélekharang.	JÓ ÁLLAPOTÚ.	Felvéve 2021.04.28. A harangon a Feltámadt Krisztus dombormű. Felirata: "DICSŐSÉGESEN FELTÁMADT! TEDD FELTÁMADÁSOD RÉSZESÉVÉ CSONGRÁDI HÍVEIDET." Túloldalán: „A MI URUNK JÉZUS KRISZTUS DICSŐSÉGES FELTÁMADÁSA EMLÉKÉRE E HARANGOT ÖNTETTE ÖZV. SÁGI PÉTERNÉ MORZSIK ROZÁLIA AZ ÚRNAK 1932. ÉVÉBEN SZEDLACSEK ISTVÁN APÁT-PLÉBÁNOS IDEJÉBEN." ÖNTÖTTE SZLEZÁK LÁSZLÓ HARANGÖNTŐ, MAGYARORSZÁG ARANYKOSZORÚS MESTERE, BUDAPESTEN.
Védendő érték	**Környezet leírása**	
A harang és a harangláb.	Három tégla pillér közül az első kettő között van a temetői kisharang. A kereszt mellett.

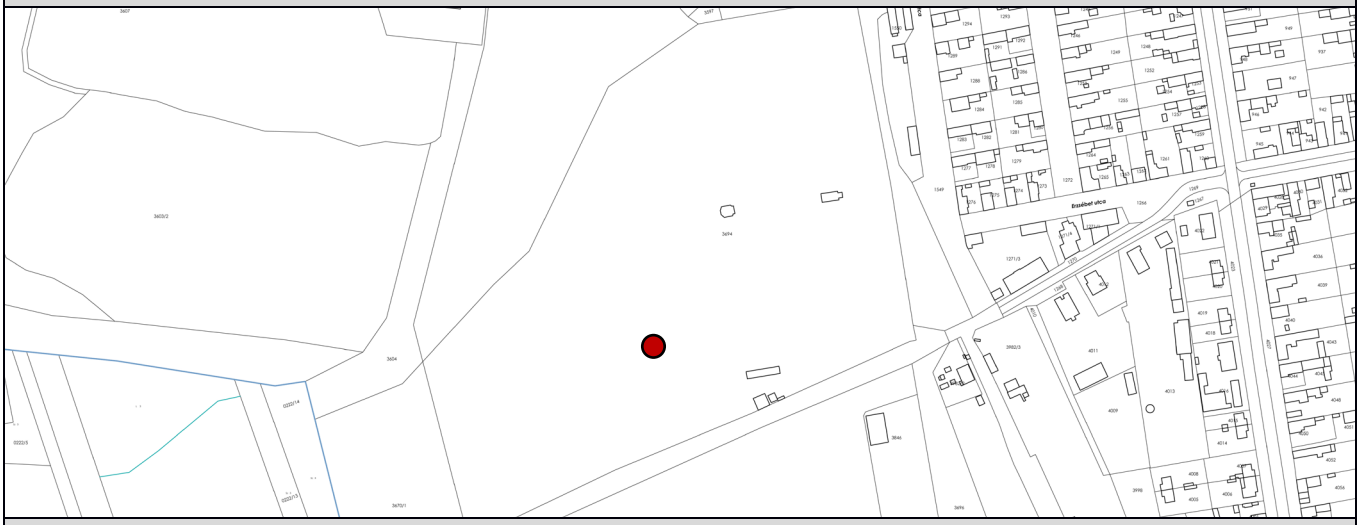
Sorszám	Köztárgy neve	Cím	Védettségi fok	Javasolt védettségi fok
46.	Magyar hősök keresztje a temetőben	Temető hrsz.3694	Helyi egyedi védelem	-

Leírás, jellemzők	Műszaki állapot	Megjegyzés
Működő kereszt, tagolt talapzattal, öntöttvas korpusszal. A felső talapzatban fehér tábla felirattal. Az alsó talapzat három oldalán szürke tábla készült a H.M. Hadtörténeti Intézet és Múzeum kivitelezésében: AZ 1944. ÉV VÉGI CSONGRÁD KÖRNYÉKI HARCOKBAN HŐSI HALÁLT HALT KATONÁK EMLÉKÉRE 2020.	Jó műszaki állapotú.	Felvéve: 2021.04.28. A kereszt felső talapzatán lévő tábla felirata: „NAGYOBB SZERETETE SENKINEK SINCS ANNÁL, MINTHA VALAKI ÉLETÉT ADJA BARÁTAIÉRT” A KÉT VILÁGHÁBORÚ HŐSI ÁLDOZATAINAK EMELTETTE CSONGRÁD VÁROS HÁLÁS NÉPE 1945 NOVEMBER 1.
Védendő érték	**Környezet leírása**	
A kereszt és a sírkert.	Emelt lábazatú, öt lépcsőn megközelíthető sírkert, közepén keresztel.

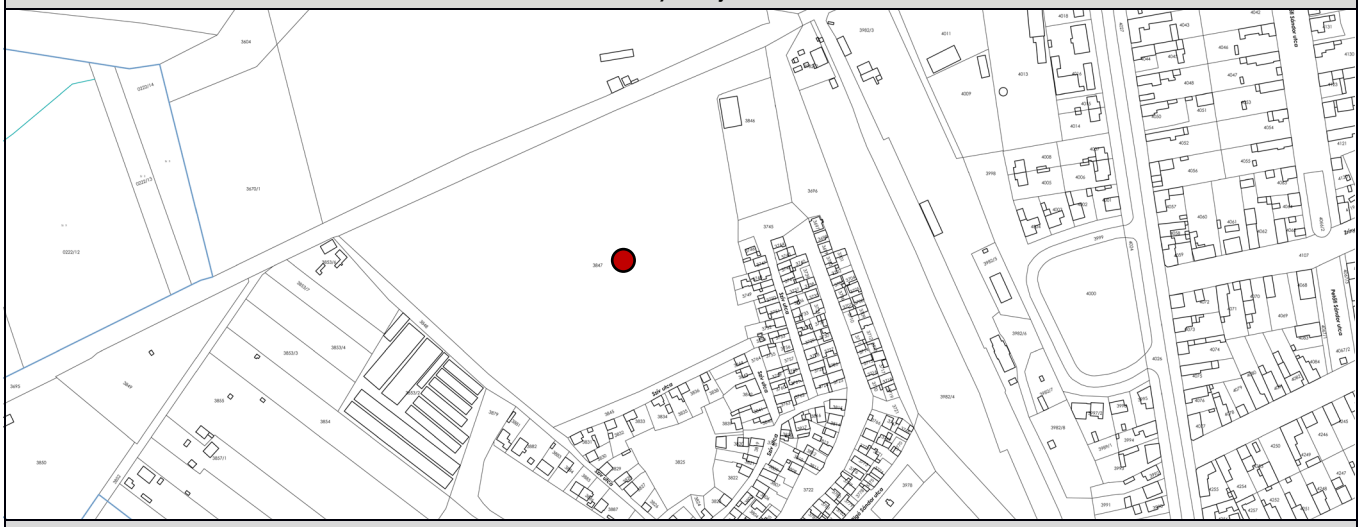
Leírás, jellemzők	Műszaki állapot	Megjegyzés
Kőből készült kereszt és a korpusz, a talapzaton tábla felirattal.	Nem lehet véleményezni, hogy milyen a műszaki állapota, amíg ki nem szabadul a növények takarásából.	Felvéve: 2021.04.27. A tábla felirata: EZEN KERESZT JUSTIN PÁL- BERNÁT ÁGNES NEJE ÉS CSALÁDJA ÁLTAL ISTEN DICSŐSÉGÉRE KÉSZITTETETT 1853 DIK ÉVBEN
Védendő érték	**Környezet leírása**	
A kereszt.	Az 1970. óta használaton kívüli, úgynevezett Öregtemetőben, a sírok között, főúton, középtájon, aljnövényzettel erősen benőve, borostyánnal befutva, megközelíthetetlenül áll a nagyméretű temetői kereszt.

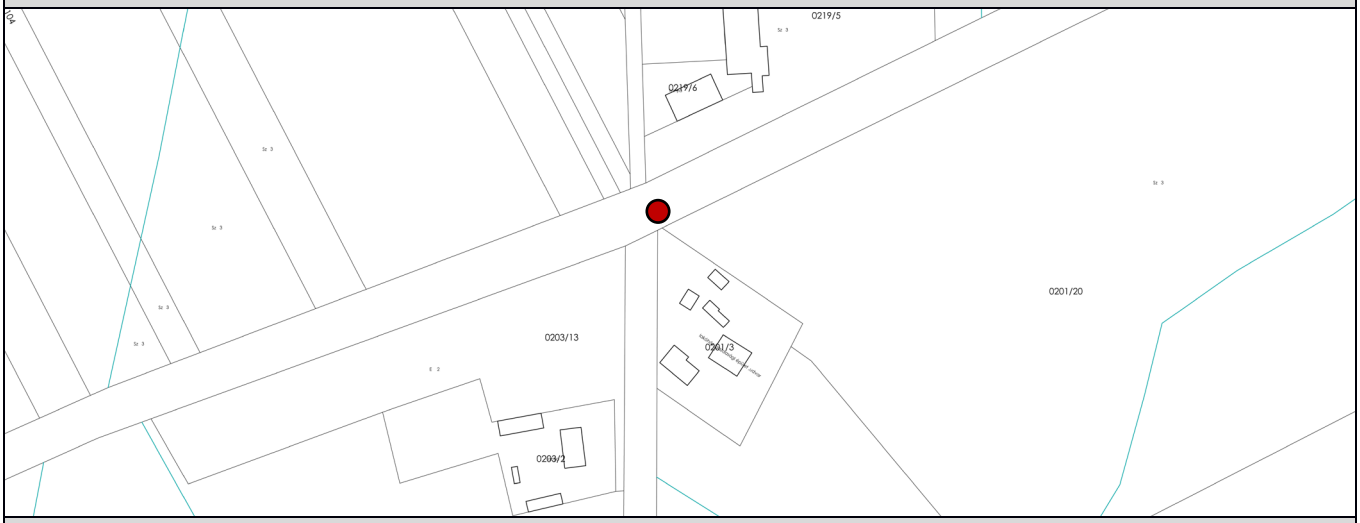
Sorszám	Köztárgy neve	Cím	Védettségi fok	Javasolt védettségi fok
48.	Szent Pál iskola keresztje	Kéttemető út-Rakodó dűlő kereszteződés, az út mellett hrsz.0217 (hrsz.0201/3 előtt)	Helyi egyedi védelem	-

Leírás, jellemzők	Műszaki állapot	Megjegyzés
Útmenti, műkőből készült kereszt, öntöttvas korpusszal, vaskerítéssel kerítve.	Jó állapotú.	Felvéve: 2021.05.10. Felirat: ISTEN DICSŐSÉGÉRE ÁLLITTATTÁK A SZENT PÁL ISKOLA KÖRNYÉKÉNEK HÍVEI 1946 Kaciba F. A kereszttel szemben épült fel az iskola 1928-ban. Ekkor fakeresztet állítottak a környékbeliek. 1944-ben a front átvonulásakor megsemmisült a kereszt, majd 1946-ban új keresztet állítottak, amelyet 2011-ben felújítottak.
Védendő érték	**Környezet leírása**	
A kereszt.	Útmenti tanya előtt, ápolt rendezett környezetben áll a kereszt.

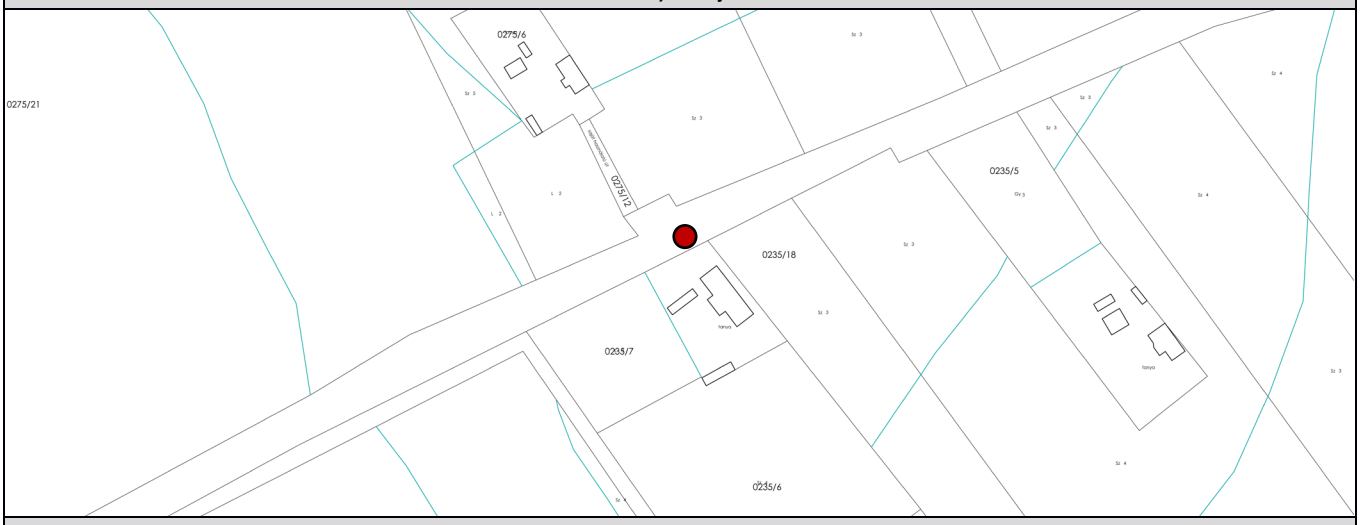
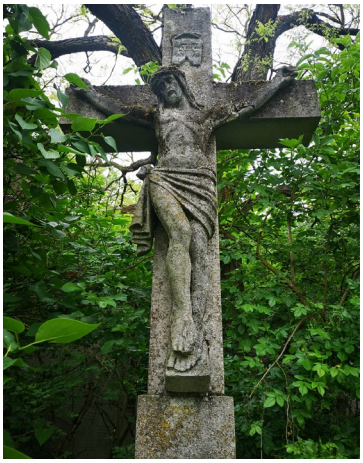
Sorszám	Köztárgy neve	Cím	Védettségi fok	Javasolt védettségi fok
49.	Kónyaszéki iskola keresztje	Vasút mellett, Tanya 410 előtt (hrsz.0235/7) hrsz.0273/1	Helyi egyedi védelem	-

Leírás, jellemzők	Műszaki állapot	Megjegyzés
Beton kereszt, betonból öntött korpusszal. A beton talapzatban vésett felirat.	A kereszt műszaki állapota jó, viszont a korpusz bal karja sérült, a talapzat jobb felső sarka letörve. A vésett szöveg nehezen olvasható.	Felvéve: 2021.05.19. A kereszt talapzatán a felirat: ISTEN DICSŐSÉGÉRE EMELTETTE KÖZADAKOZÁSBÓL A KÓNYASZÉKI GAZDAKÖR 1944. A kereszt mellett fából készült, mára már kidőlt harangláb. A harangot a Nagyboldogasszony templom tornyába szereltette fel Janes Zoltán plébános 2010-ben.
Védendő érték	**Környezet leírása**	
A kereszt.	Az egykori iskola előtt sűrűn benőtt orgonabokrok takarásában fellelhető a kereszt. Kéttemető út 6-os kilométerkőnél lekanyarodni, s a vasúti sínekig menni.

Felújítási, helyreállítási javaslatok	
Köztárgy restaurálása	**Közterület rendezés**
A kereszt tisztítása és a sérülések kijavítása, valamint a betűk újrafestése szükséges.	
Környezetrendezés	**Egyéb**
Az orgonabokrok ritkítása.

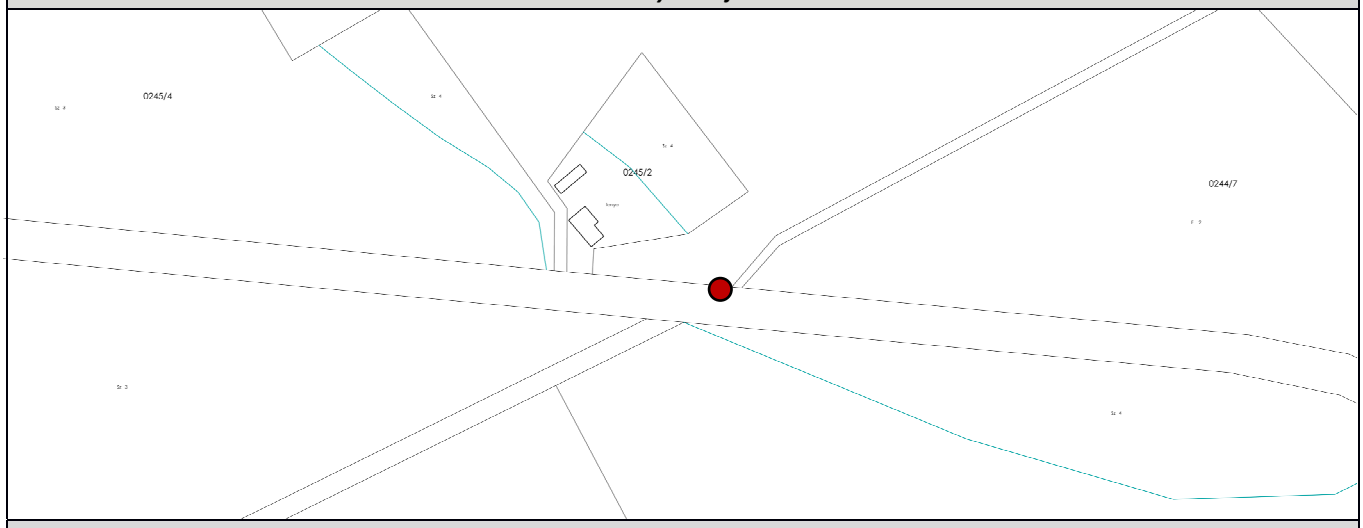
Sorszám	*Köztárgy neve*	*Cím*	*Védettségi fok*	*Javasolt védettségi fok*
50.	Kókai kereszt	Összekötő út (hrsz.0246) hrsz.0245/7	Helyi egyedi védelem	-

Leírás, jellemzők	*Műszaki állapot*	*Megjegyzés*
Beton kereszt, műkő korpusszal, a tagolt kereszt törzsön fülkeszerű bemélyedés, valószínű itt szobor lehetett. Terméskő talapzatba fehér tábla építve, felirattal.	A korpusz több helyen törött, repedt, a lábfejek hiányosak.	Felvéve: 2021.05.14. A felirat: Ezen keresztet Isten iránti szeretetből Istenben boldogult szülei Kókai Miksa és Greskovics Viktória és elhunyt felesége Gyergyádes Francziska emlékére állíttatta ifj. Kókai Miksa az Úrnak 1940 esztendejében
Védendő érték	***Környezet leírása***	
A kereszt.	Út mellett, kis dombon, bokorral erősen benőve áll a kereszt. Kéttemető utat a 451-es úttal összekötő úton, még a vasúti kereszteződés előtt egy dombon.

Felújítási, helyreállítási javaslatok	
Köztárgy restaurálása	***Közterület rendezés***
Felújítása szükségszerű.	
Környezetrendezés	***Egyéb***
A közvetlen mellette lévő bokor alapos ritkítása, visszavágása.
