KÖZTÁRGYAK KATASZTERE: SZAKRÁLIS KISÉPÍTMÉNYEK					
SORSZÁM	**NÉV**	**HRSZ.**	**CÍM**	**MEGNEVEZÉS**	**VÉDETTSÉGI FOK**
1.	**Szoborcsoport a Nagyboldogasszony templom előtt**	22	Kossuth tér, a Nagyboldogasszony templom előtt keletre	szobor	Helyi védett

Sorszám	Köztárgy neve	Cím	Védettségi fok	Javasolt védettségi fok
1.	Szoborcsoport a Nagyboldogasszony templom előtt	Kossuth tér, a Nagyboldogasszony templom előtt keletre Hrsz.22	Helyi egyedi védelem	-

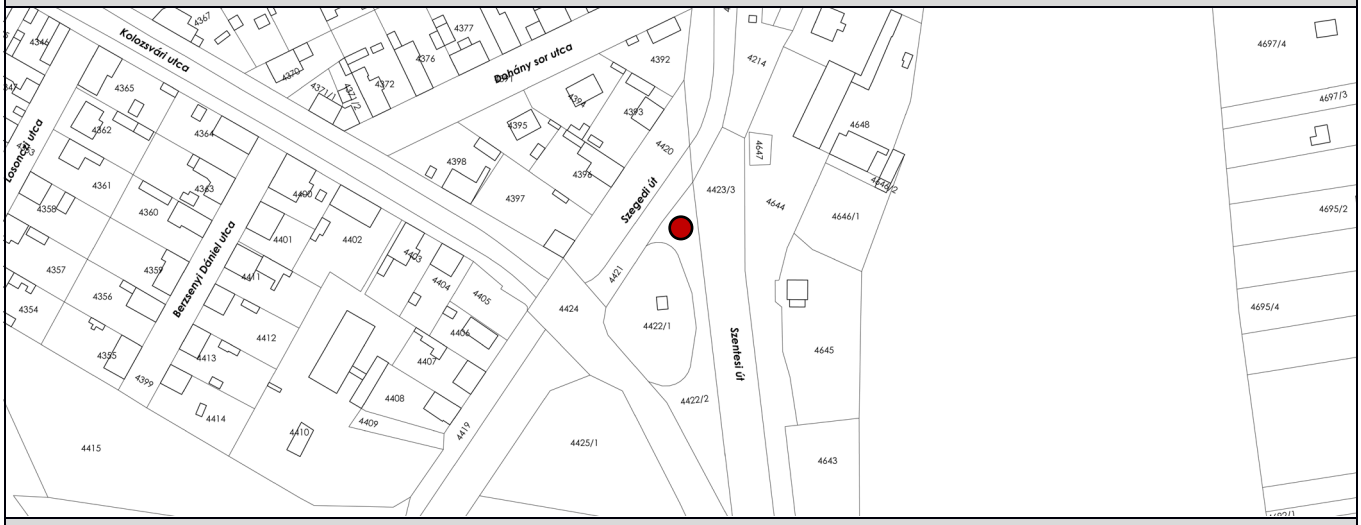
Sorszám	Köztárgy neve	Cím	Védettségi fok	Javasolt védettségi fok
51.	Keller kereszt	Szentesi út és Szegedi út kereszteződése, a Mol benzinkút területe, hrsz.4422/2	Helyi egyedi védelem	-

Leírás, jellemzők	Műszaki állapot	Megjegyzés
A kereszt vörös kőből készült, fém öntvény korpusszal. Nagyméretű betonszerű magas alapra épült, mely vörös festékkel lett lefestve. Ezen fehér táblán feirat.	A kereszt jó állapotú.	Felvéve:2021.05.30. A tábla felirata: UJJÁÉPITETTE KELLER JÓZSEF ÉS NEJE KASZTEL MARGIT 1948-BAN *KASZANITZKY*
Védendő érték	**Környezet leírása**	
A kereszt.	A hatvanas években, a benzinkút építésekor lett áthelyezve a kereszt az új forgalmi rend szerint kialakított, utak által (Szentes felől bejövő-Szeged felé menő) körbevett parkosított területre, a benzinkút területén.

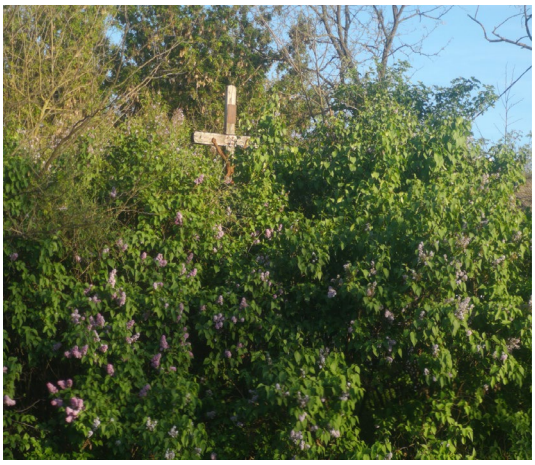
Sorszám	Köztárgy neve	Cím	Védettségi fok	Javasolt védettségi fok
52.	Faragó kereszt	Szegedi út, Tanya 244 (hrsz. 0168/5)	Helyi egyedi védelem	-

Leírás, jellemzők	Műszaki állapot	Megjegyzés
Fakereszt, vaskorpusszal.		Felvéve:2021.05.14. Faragó Mátyás tanyája elé vallásos buzgóságból 1914-ben egy fakeresztet állított. 1949-ben a fia újat állított, mert az előző tönkre ment. Majd a 1988 körül megint új készült.
Védendő érték	**Környezet leírása**	
A kereszt.	Megközelíthetetlenül besűrűsödött orgona és akác suhákkal körbenőve. Az eredetileg igen magas keresztnek csak a hegye látszik ki. Magánterületen áll.

Köztárgy restaurálása	Közterület rendezés
Festése szükséges.	
Környezetrendezés	**Egyéb**
Az eltakaró növényzet kiírtása.

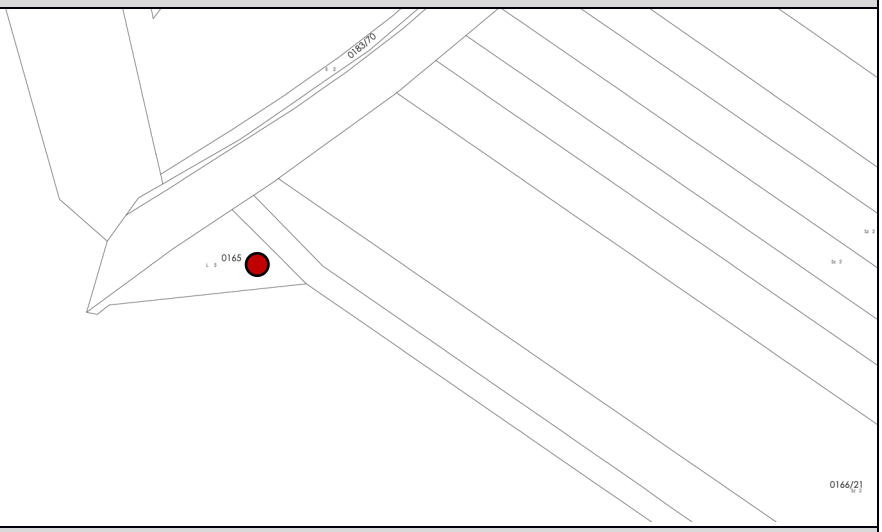
Sorszám	Köztárgy neve	Cím	Védettségi fok	Javasolt védettségi fok
53.	Vidre kereszt	Útleágazás a Vidre hídnál hrsz.0165 leágazó út mentén, közepén	Helyi egyedi védelem	-

Leírás, jellemzők	Műszaki állapot	Megjegyzés
Betongerendához pántolt egyszerű fakereszt festetlen fémlemezből kivágott Krisztus kontúr.	Nagyon rossz állapotú fakereszt.	Felvéve:2021.05.14. Régi kidőlt kereszt helyére 1988 körül lett állítva az akkori Vörös Csillag t.sz. környéken lakó dolgozóinak jóvoltából. 2022 tavaszára kidőlt a fakereszt. Ferentzi András vállalta magára a felújítását.
Védendő érték	**Környezet leírása**	
A kereszt.	A Szegedi útról a „fóliák" felé leágazó műút elején, a Vidre partján áll a kereszt.

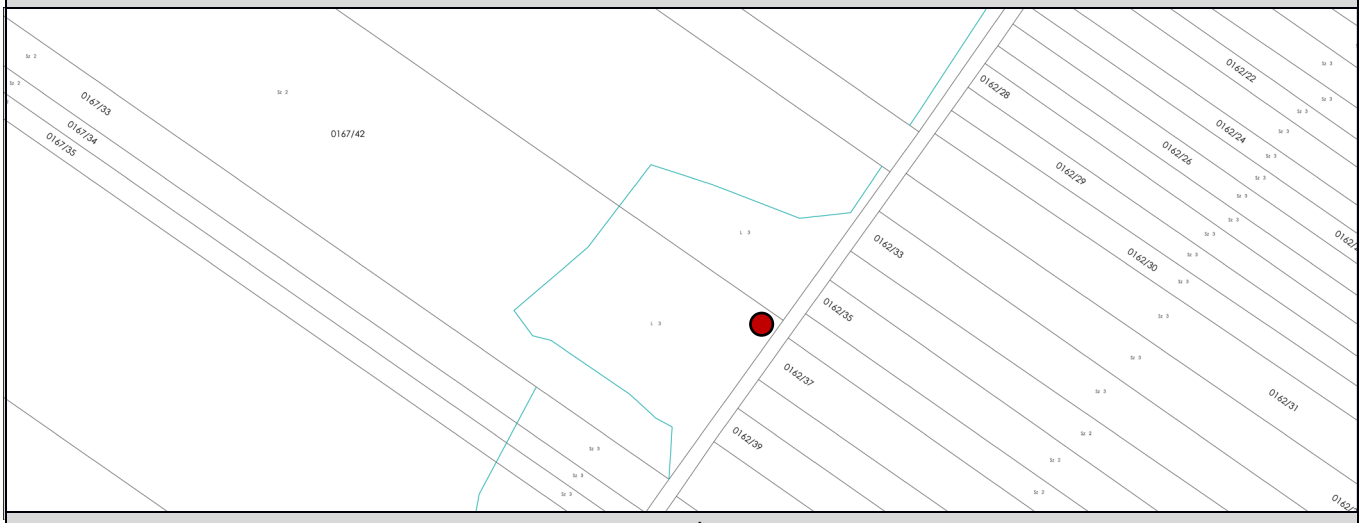
Sorszám	Köztárgy neve	Cím	Védettségi fok	Javasolt védettségi fok
54.	Szántói iskola keresztje	Szegedi úttal párhuzamos dűlőúton, hrsz.0167/42 (0167/43)	Helyi egyedi védelem	-

Leírás, jellemzők	Műszaki állapot	Megjegyzés
Betonkereszt, öntöttvas korpusz. A talapzaton fehér tábla felirattal.	Megfelelő állapotú. A kereszt felső felirata hiányzik.	Felvéve: 2021.05.14. A tábla felirata: ISTEN DICSŐSÉGÉRE EMELTETTE A SZÁNTÓI ISKOLA IFJÚSÁGA 1948 KASZNYICZKY
Védendő érték	**Környezet leírása**	
A kereszt.	Az egykori Vörös Csillag T.Sz. Szegedi úton lévő almás kert mögötti dűlőn volt a mára már elbontott iskola. Csak a kereszt és a lezárt artézi kút emlékeztet a helyre. A Szegedi úttal párhuzamos dűlő úton áll.

Felújítási, helyreállítási javaslatok	
Köztárgy restaurálása	**Közterület rendezés**
A kereszt felújítása.	
Környezetrendezés	**Egyéb**

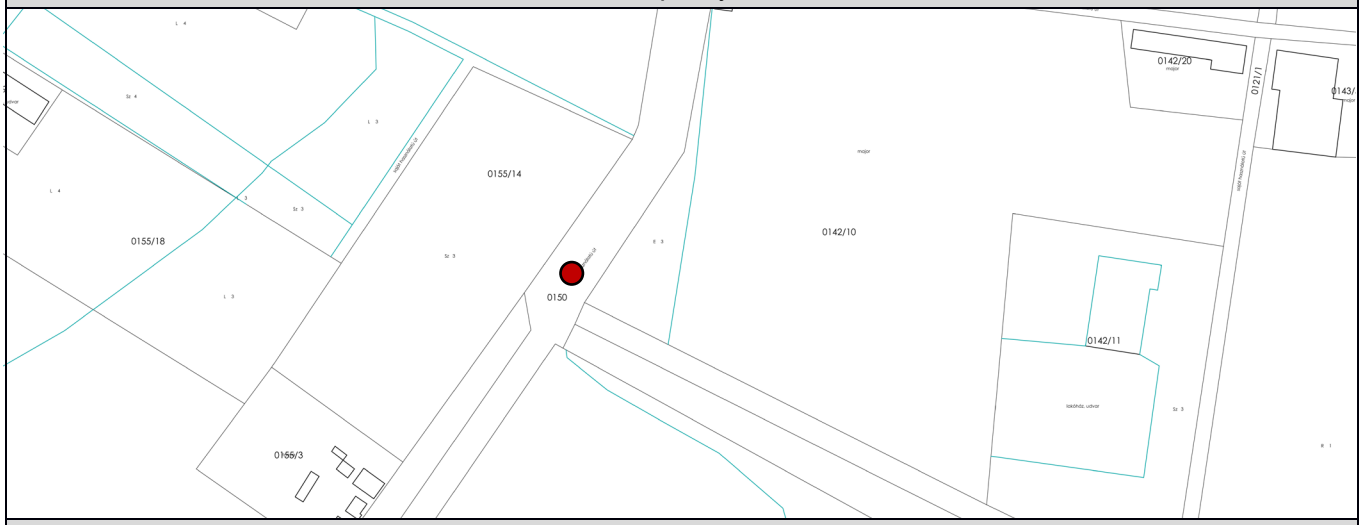
Sorszám	Köztárgy neve	Cím	Védettségi fok	Javasolt védettségi fok
55.	Szántói úti kereszt	Szántói út, hrsz.150	Helyi egyedi védelem	-

Leírás, jellemzők	Műszaki állapot	Megjegyzés
A lekerekített végű kereszt kő, vagy műkő alapanyagú. A korpusz műanyagra lett cserélve. A lekerekített szélű talapzatba elől ovális vörös márvány feliratos lapot helyezett a kőfaragó, a három oldalába pedig egy-egy keresztet vésett.	Jó állapotú. Nemrégen lett felújítva.	Felvéve: 2021.05.14. A tábla felirata: ISTEN DICSŐSÉGÉRE EMELTETTE GRESKOVITS JÓZSEF ÉS NEJE SÁGHY MÁRIA 1937. ÉVBEN. A készítette: JUSTIN
Védendő érték	**Környezet leírása**	
A kereszt.	A Szántói út végén, elágazásban, háromszög alakú füves térben, fák között áll a kereszt.

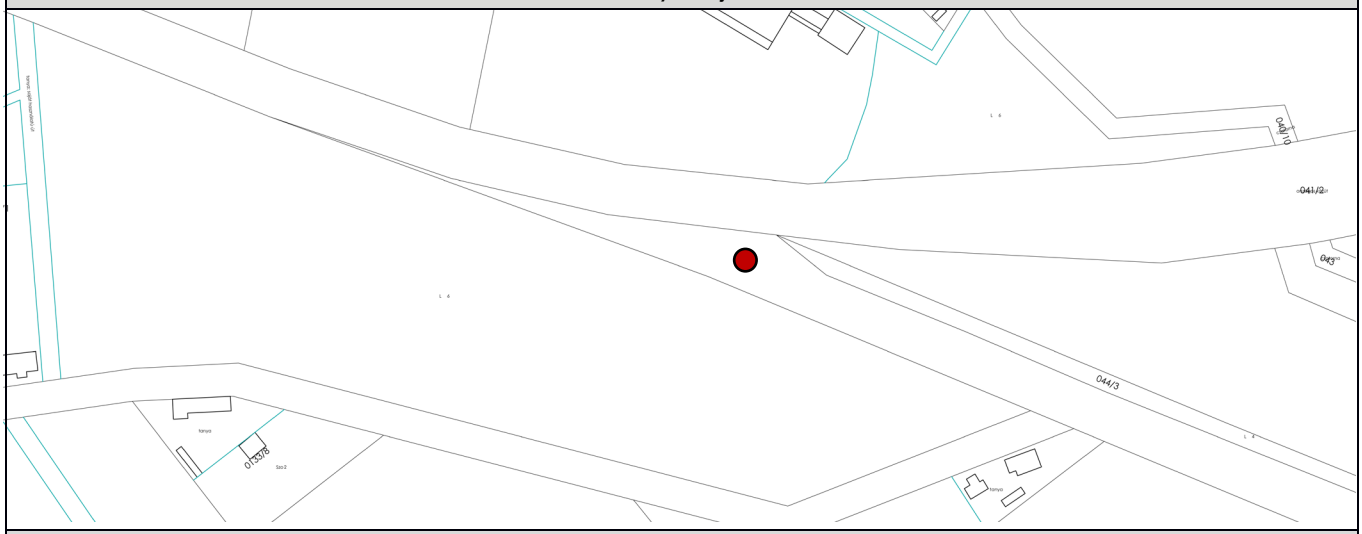
Sorszám	Köztárgy neve	Cím	Védettségi fok	Javasolt védettségi fok
56.	Böldi kereszt	A Szentes felé menő út (Kolozsvári utca) híd előtti Böldi rév felé menő leágazásában, hrsz.046	Helyi egyedi védelem	-

Leírás, jellemzők	Műszaki állapot	Megjegyzés
Műkőből készült kereszt, fém korpusszal, fém kerítéssel. A korpusz alatt szám: 1995	A kereszt jó állapotú. A fémkerítés ajtaja dróttal rögzítve.	Felvéve: 2021.05.14. A készíttető pedig Nyilas József és testvérei. A keresztet Vági László szentesi plébános szentelte fel 1995. október 15-én.
Védendő érték	**Környezet leírása**	
A kereszt.	A Szentes felé menő út híd előtti Böldi rév felé menő leágazásában lett felállítva a kereszt.

Felújítási, helyreállítási javaslatok	
Köztárgy restaurálása	**Közterület rendezés**
Tisztítást igényel a kereszt. Az ajtó zsanérját kell megjavítani.	
Környezetrendezés	**Egyéb**

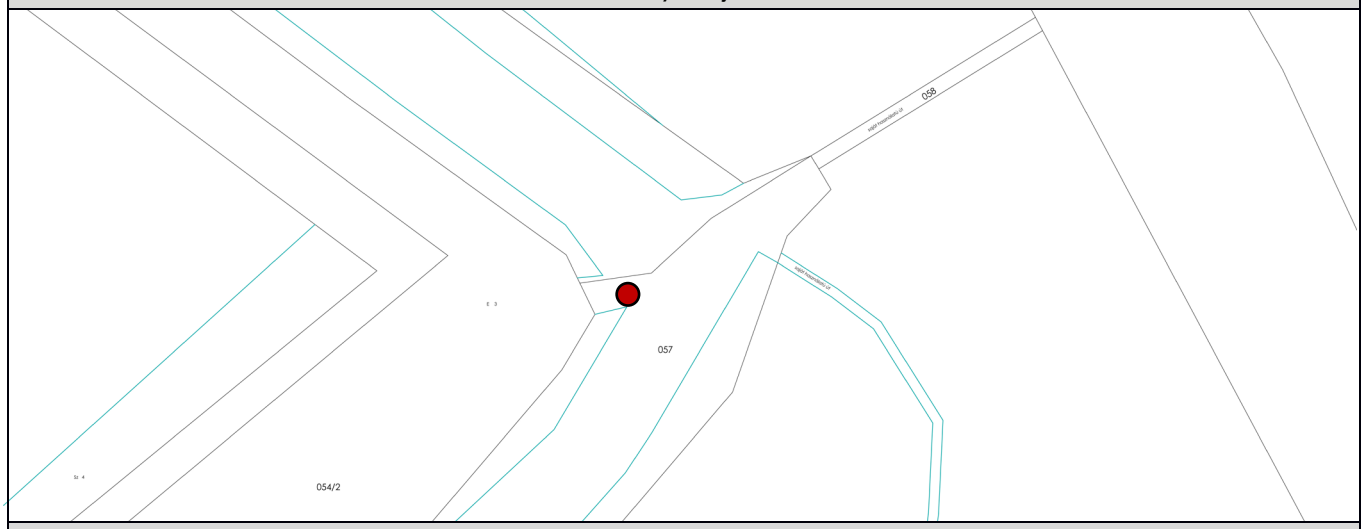
Sorszám	Köztárgy neve	Cím	Védettségi fok	Javasolt védettségi fok
57.	Nepomuki Szent János szobortalapzat a Böldi révnél	Böldi révátkelő hrsz.057	Helyi egyedi védelem	-

Leírás, jellemzők	Műszaki állapot	Megjegyzés
Szobor nélküli talapzat kőből.	A alap kilátszó téglái sérültek, de még áll a talapzat.	Felvéve: 2021.05.14. Az első szobrot 1818-ban a Károlyi család állíttatta a révátkelőnél. Időközben megépült a gát, a szobor az ártéri oldalon volt. 1888-ban egy átkelésnél a vízi jármű nekisodródott a szobornak és az megrongálódott, ledőlt. 1980-ben a gróf új szobrot készíttetett. Ezt a szobrot 1944-ben az orosz katonák szétlőtték. A golyónyomok ma is láthatók. A Szent József plébánia egyik híve részéről volt felajánlás a szobor helyreállítására, de nem volt támogatás a folytatásra.
Védendő érték	**Környezet leírása**	
A talapzat.	A Tisza gát Szent Jánosi nagy kanyarjában, a mentett oldalon van a talapzat.

Felújítási, helyreállítási javaslatok	
Köztárgy restaurálása	**Közterület rendezés**
Védelmet érdemel.	
Környezetrendezés	**Egyéb**

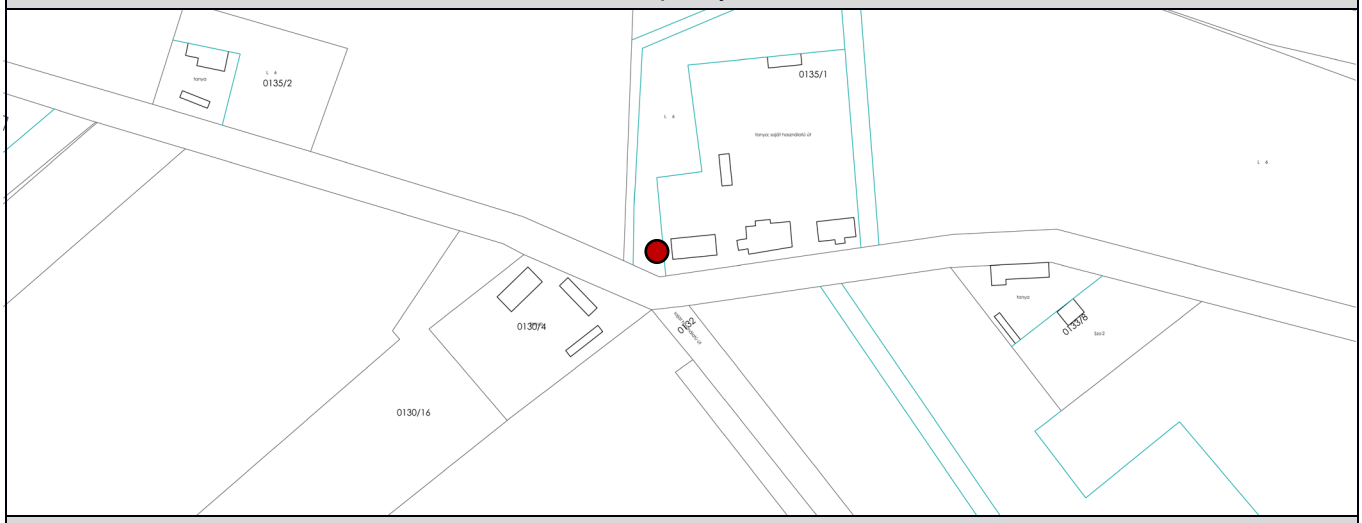
Sorszám	Köztárgy neve	Cím	Védettségi fok	Javasolt védettségi fok
58.	Kilencesi iskola harangja	Mezőgazdasági szakközépiskola kilencesi telephelye hrsz.0135/1	Helyi egyedi védelem	-

Leírás, jellemzők	Műszaki állapot	Megjegyzés
Erős vaslábakon a harang. Felette bádogtető kereszttel.	A harang sérült, a harangláb korrodált.	Felvéve: 2021.05.14. A harangon Szent Rókus domborműve, felirata: SZENT RÓKUS KÖNYÖRÖGJ ÉRETTÜNK! EZEN HARANGOT ISTEN DICSŐSÉGÉRE TÚRI KIS RÓKUS ÉS TÚRI KIS ISTVÁN KEZDEMÉNYEZÉSÉRE ÖNTETTÉK A CSONGRÁD-KILENCESI ÉS A PATIKAI BUZGÓ KATH. HÍVEK AZ ÚRNAK 1927.-IK ESZTENDEJÉBEN. ÖNTÖTTE SZLEZÁK LÁSZLÓ HARANGÖNTŐ BUDAPESTEN.
Védendő érték	**Környezet leírása**	
A harang és a harangláb.	Az iskolai telephely külső, délnyugati részén, egy faház mögött található a harang. Dűlőutak kereszteződésében áll.

Felújítási, helyreállítási javaslatok	
Köztárgy restaurálása	**Közterület rendezés**
A harang sérült. A haranglábat festeni kell.	
Környezetrendezés	**Egyéb**
Az aljnövényzet irtása.

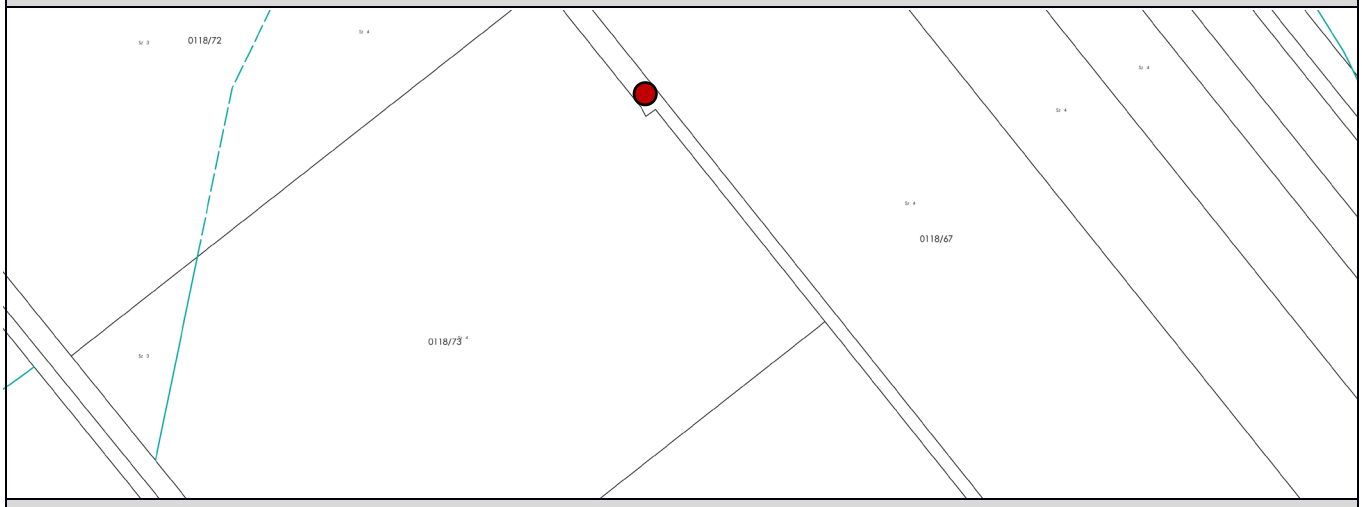
Sorszám	Köztárgy neve	Cím	Védettségi fok	Javasolt védettségi fok
59.	Kilencesi kereszt	Kilencesi terület hrsz.0118/25	Helyi egyedi védelem	-

Leírás, jellemzők	Műszaki állapot	Megjegyzés
Működ kereszt talapzattal, öntött korpusszal. A talapzaton fehér tábla felirattal.	A kereszt jó állapotú, a régi öntött működ korpuszt a közelmúltban újra cserélte ismeretlen jótevő. A táblán a feliratot is felújíttatta.	Felvéve: 2021.05.14. A tábla felirata: ISTEN DICSŐSÉGÉRE ÁLLÍTATTÁK MEZEI ISTVÁN és neje KIRÁLY VIKTÓRIA 1935.
Védendő érték	**Környezet leírása**	
A kereszt.	A tengernyi szántóföldön járatlan dűlőúton, bokros szigeten áll a kereszt.

Köztárgy restaurálása	Közterület rendezés
A kereszt tisztítása.	
Környezetrendezés	**Egyéb**
Az út kaszálása.

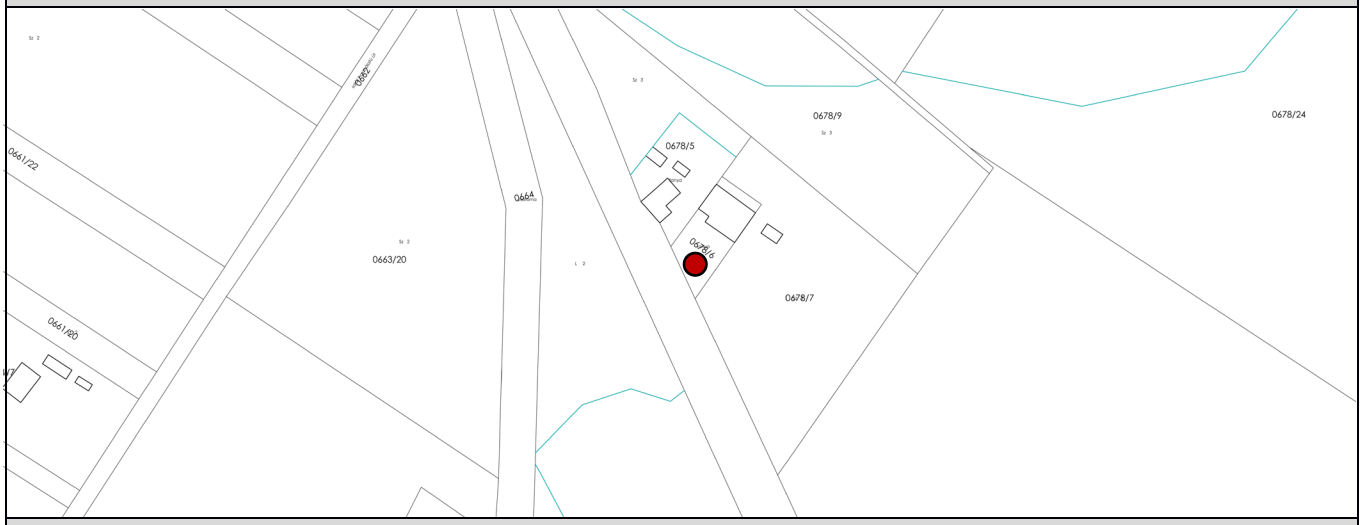
Sorszám	Köztárgy neve	Cím	Védettségi fok	Javasolt védettségi fok
60.	Nagyréti Várháti iskola keresztje	Csépa felé vezető út, Nagyrét, Várhát, hrsz.0678/6	Helyi egyedi védelem	-

Leírás, jellemzők	Műszaki állapot	Megjegyzés
Működ kereszt vaskorpusszal, kő talapzattal, a talapzaton fehér márványtábla felirattal. Mögötte vaslábakon harangállvány, harang nélkül.	Jó állapotú a kereszt. A tábla körül a kifugázás nincs meg.	Felvéve: 2021.05.14. 1910-től működött itt iskola 1978-ig. A harangot ellopták. A táblán lévő felirat: AZ ISTEN DICSŐSÉGÉRE ÉS A BOLDOG HÍVŐK LELKI ÖRÖMÉRE ÁLLÍTTATTA A NAGYRÉTI BIRTOKOSSÁG AZ ÚRNAK 1928-IK ÉVÉBEN.
Védendő érték	**Környezet leírása**	
A kereszt.	A csépai műútról 10 téglalépcső visz fel a dombon lévő kereszthez és haranglábhoz.

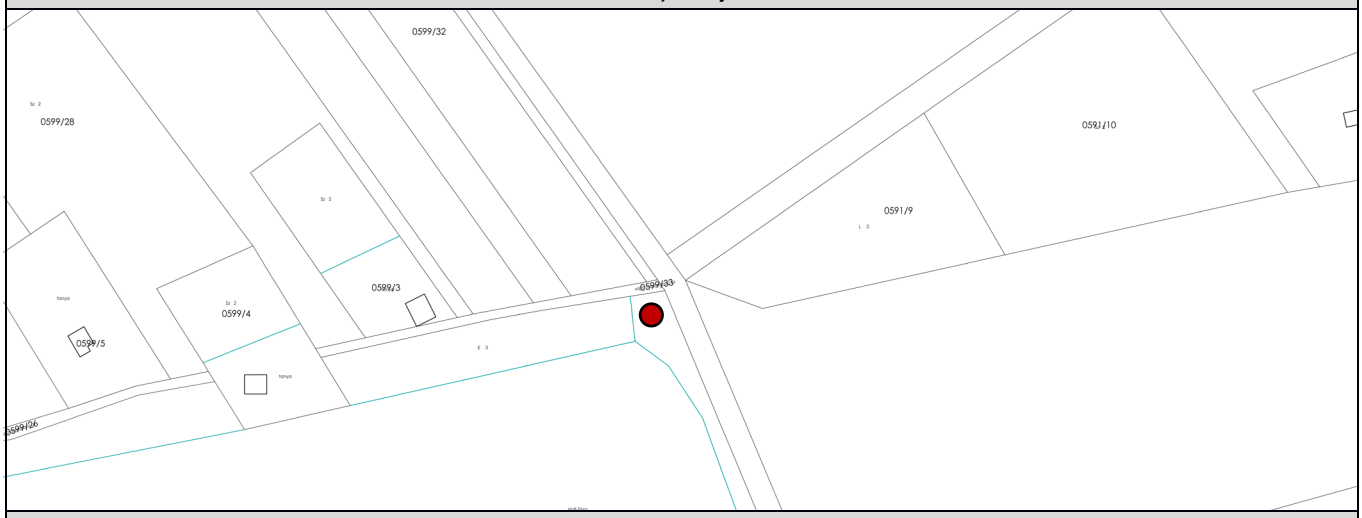
Sorszám	Köztárgy neve	Cím	Védettségi fok	Javasolt védettségi fok
61.	Mámai réti kereszt	Mámai rét, Csépai útról leágazó bőrhídon átmenő műút-dűlő utak kereszteződésében, hrsz.0600/1	Helyi egyedi védelem	-

Leírás, jellemzők	Műszaki állapot	Megjegyzés
Beton talapzaton vas kengyelek tartják a fakeresztet, amelyen alumínium öntvény korpusz van.	Jó állapotú a kereszt, csak konzerválni, festeni kell.	Felvéve: 2021.05.14. Régi, hányatott helyű fakereszt helyére lett állítva 2010-ben ez a kereszt.
Védendő érték	**Környezet leírása**	
A kereszt.	A megyehatár előtti, a csépai útról leágazó bőrhídon átmenő műút végén útkereszteződésben, csatorna szélén áll a kereszt.

Felújítási, helyreállítási javaslatok	
Köztárgy restaurálása	**Közterület rendezés**
Festés.	
Környezetrendezés	**Egyéb**
A belógó ágak nyesése.

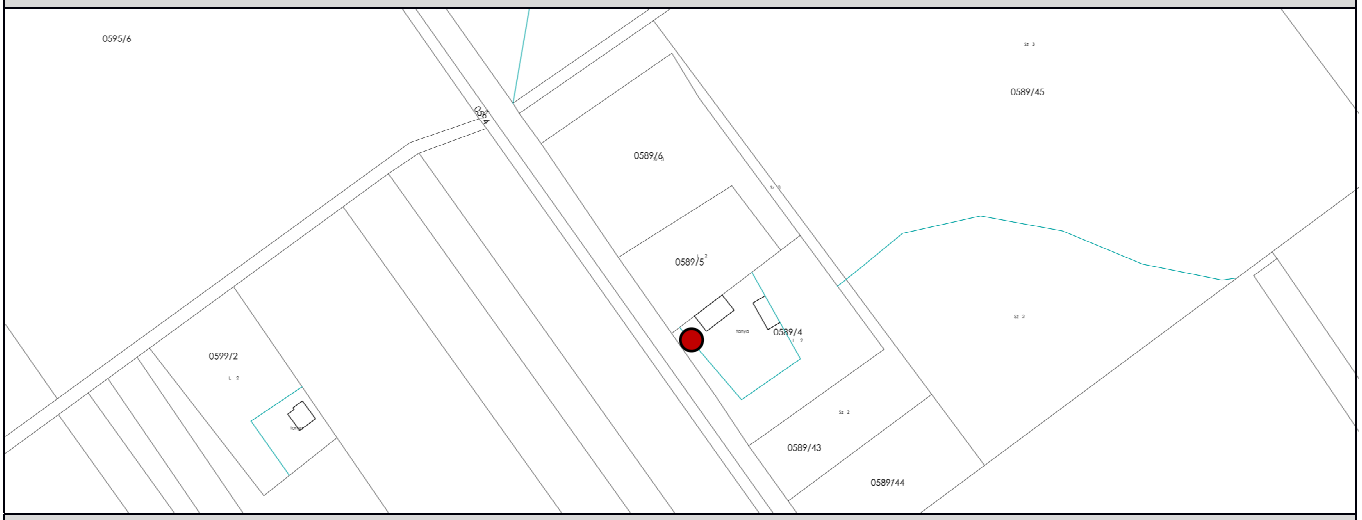
Sorszám	*Köztárgy neve*	*Cím*	*Védettségi fok*	*Javasolt védettségi fok*
62.	Mámai réti iskola keresztje és harangláb	Mámai rét, Mámai réti kereszt közelében, hrsz.0589/4, úthoz közel	Helyi egyedi védelem	-

Leírás, jellemzők	*Műszaki állapot*	*Megjegyzés*
Beton kereszt és talapzat, vas korpusszal. A talapzaton tábla felirattal. A mellette lévő fa harangláb facsipkés díszítéssel.	A kereszt oldalán hosszanti repedés. A korpusz rozsdás. A harangláb kidőlve.	Felvéve: 2021.05.14. Az iskolában 1901-től volt tanítás 1969-ig. A harangot a lebontás után ellopták. A tábla felirata: ISTEN DICSŐSÉGÉRE EMELTETTE KÖZADAKOZÁSBÓL A MÁMAI RÉTI ISKOLA KÖRZETE 1929.
Védendő érték	***Környezet leírása***	
A kereszt és a faragott harangláb.	1980 körül lebontott iskolaépület megmaradt keresztje és haranglábja fákkal benőtt áthatolhatatlan őserdei területen található. Az úthoz közel, középen, kb. 5-10 méterre az út szélétől bent a telken, magánterületen áll.
