CSONGRÁD

HELYI ÉRTÉKVÉDELMI KATASZTER

CSONGRÁD VÁROS TELEPÜLÉSKÉPI RENDELETE

1. Függelék a ../2022. (.....) önk. rendelethez

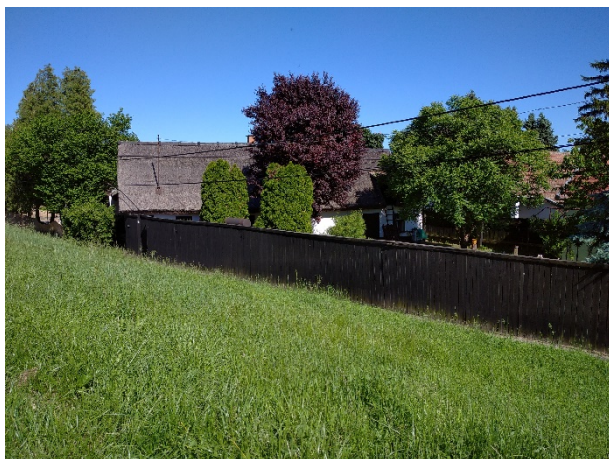
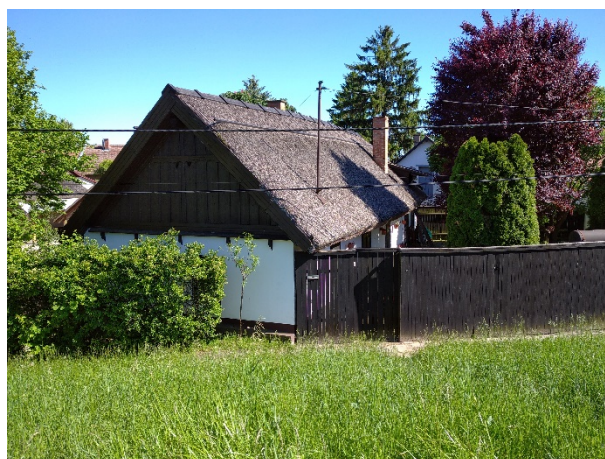
Leírás, jellemzők, védendő érték	Műszaki állapot	Megjegyzés
„Szabadon, rövidebbik oldalával az utcavonalon álló, téglalap alaprajzú, földszintes lakóház, nádfedéles nyeregtetővel, deszkaoromzattal, az udvar felől szénaledobó nyílással. Eredetileg egytraktusos elrendezés, háromosztatú belső. Nyílászárók, 20. század eleje. Épült a 19. században, részben átalakítva. Népi műemlék.” *	Jó műszaki állapotban van.	A helyszínelés és a felvételek készítésének időpontja: 2021.05.26. Ellenőrzés: 2021. 09. 09. /2022.09.03. * CSCSMKH Építésügyi és Örökségvédelmi Főosztály Építésügyi Hatósági Osztály 1 – adatszolgáltatása Törzsszám: 6757 Azonosító: 3325

Felújítási, helyreállítási javaslatok			
Tető	Homlokzat	Nyílászárók	Egyéb
Vízvezetődeszka festése	-	-	-
Melléképület	Pince	Kapu, kerítés	
-	-	-	
Támogatások			Felújítás időpontja
Tulajdonviszony			
Magántulajdon			
Egyéb javaslatok			
Fotók

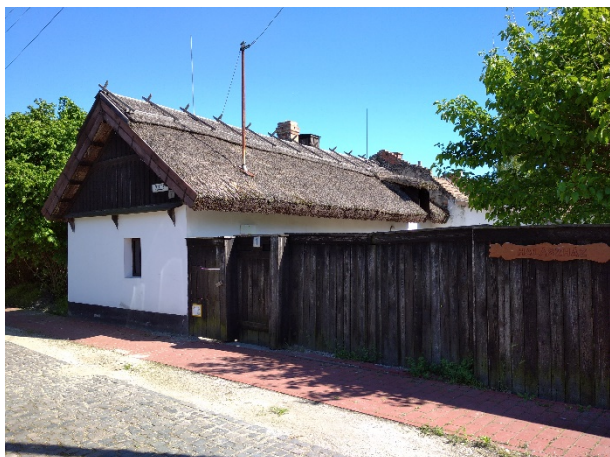
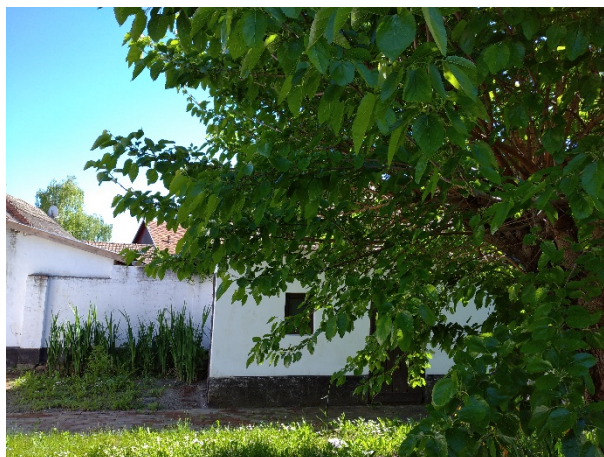
Leírás, jellemzők, védendő érték	Műszaki állapot	Megjegyzés
„Fésűs beépítésben álló, téglalap alaprajzú, földszintes lakóház, nádfedéles nyeregtetővel, deszkaoromzattal, a tető K-i végén szénaledobó nyílással. Részben egytraktusos elrendezés, a bejárattal szemben egykori szabadkéményes konyha. Nyílászárói részben átalakítottak. Épült a 19. században. A telek DK-i sarkában újabb, nyeregtetőű melléképület. Népi műemlék.” *	Kisebb felújítások szükségesek. A hivatalos alaptérképen, az udvaron lévő kisebb melléképület nincs feltüntetve.	A helyszínelés és a felvételek készítésének időpontja: 2021.05.26. Ellenőrzés: 2021. 09. 09. és 2022.09.03-14. * CSCSMKH Építésügyi és Örökségvédelmi Főosztály Építésügyi Hatósági Osztály 1 -adatszolgáltatása Építésügyi Hatósági Osztály 1. Törzsszám: 6758 Azonosító: 3326

Felújítási, helyreállítási javaslatok			
Tető	Homlokzat	Nyílászárók	Egyéb
Beázás megszüntetése	Hátsó és udvari homlokzati fal vakolatának javítása, meszelés	-	„Halászház” tábla átfestése Hajópadló felpúposodásának megszüntetése a belső térben
Melléképület	Pince	Kapu, kerítés	Ék utcai oldalsó homlokzaton a fekete kerítés spray nyomának lefestése
Meszelés	-	Karbantartás, festés	
Támogatások			Felújítás időpontja
2021.10.21-én a Teleki Pál Alapítvány Népi Építészeti Programján belül kerítés és nádtető cseréjére irányuló pályázatot nyújtott be az önkormányzat. Támogatást nádtető cseréjére kapott az önkormányzat, mely el is készült 2022 őszére.			
Tulajdonviszony			
Csongrád Város Önkormányzatának tulajdona			
Egyéb javaslatok			
A Csoóri Sándor Alapból (CSSP-TARGYALKOTO-B-2022) nem kapott támogatást a város. A pályázati forrásból a halászház homlokzatának, lábazatának javítására, festésére, külső-belső falak javítására, meszelésére, külső-belső nyílászárók javítására, festésére került volna sor.

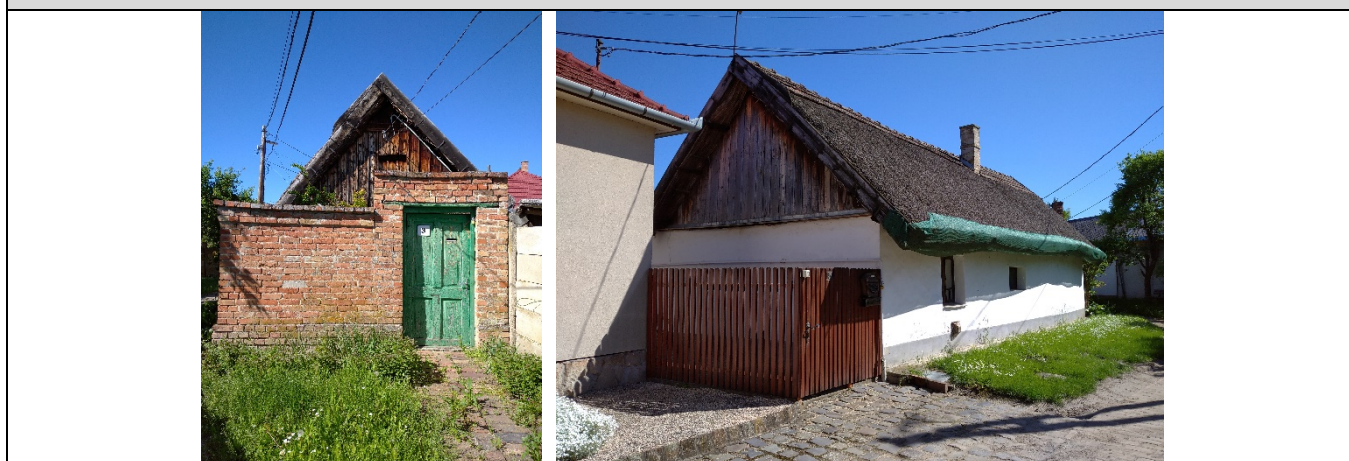
Leírás, jellemzők, védendő érték	Műszaki állapot	Megjegyzés
„Szabadon, hosszabbik oldalával az utcavonalon álló, téglalap alaprajzú, földszintes lakóház, nádfedéles nyeregtetővel, cserpezett gerinccel, deszkaoromzattal, benne padlásfelfárával. Az épülethez téglából falazott kerítésfal csatlakozik bejárati kapuval. Udvari homlokzatán utólag részben beépített és megszelesített, téglapilléres tornác. Eredetileg egytraktusos elrendezés, háromszatú belső, meszelt deszkafödém. Nyílászárói átalakítottak. Épült a 19. században. Az udvar ÉK-i telekhatárán náddal és cseréppel fedett, nyeregtetős melléképület, valamint újabb kukoricagóré található. Népi műemlék.” *	Felújításra szorul. A melléképületek egy része nincs jelölve a hivatalos alaptérképen.	A helyszínelés és a felvételek készítésének időpontja: 2021.05.26. Ellenőrzés: 2021. 09. 09./2022.09.03. * CSCSMKH Építésügyi és Örökségvédelmi Főosztály Építésügyi Hatósági Osztály 1 - adatszolgáltatása Törzsszám: 8619 Azonosító: 3328 (halászház) Azonosító: 21654 (mellékép-műemlék tartozék)

Felújítási, helyreállítási javaslatok			
Tető	Homlokzat	Nyílászárók	Egyéb
Nádazás javítása, oromdeszkázat és szegélydeszka (sörtedeszka) festése	Kisebb vakolatjavítás, meszelés	Festés	Gázvezeték áthelyezésének felülvizsgálata szükséges.
Melléképület	Pince	Kapu, kerítés	
A melléképületek felújításra szorulnak, a hullámpalafedés lecserélendő.	-	Bejárati kapu festése	
Támogatások			Felújítás időpontja
Tulajdonviszony			
Magántulajdon			
Egyéb javaslatok			
Fotók			
<div>     </div>

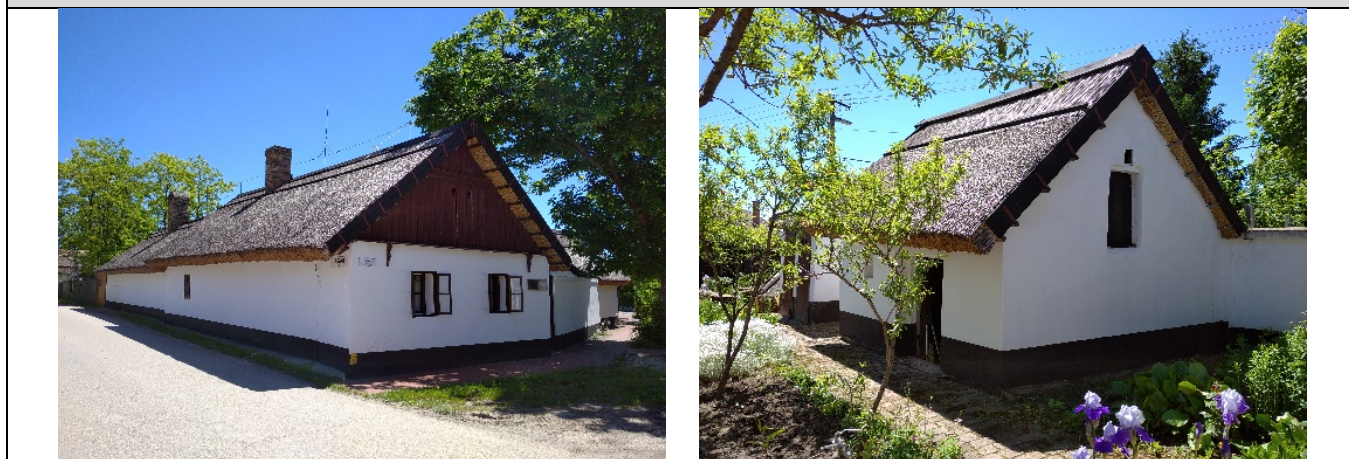
Leírás, jellemzők, védendő érték	Műszaki állapot	Megjegyzés
„Saroktelken, szabadon álló, téglalap alaprajzú, földszintes lakóház, nádfedéses nyeregtetővel, deszkaoromzattal, É felé keskenyebb toldalékkal. Az utcavonalon falazott kerítésfal bejárati kapuval. Eredetileg egytraktusos elrendezés, mestergerendával alátámasztott deszkafödémrel. Az első szobában padkás, falazott kemence, sarokpihenővel, a konyhában takaréktűzhely. A toldalék háromszögű, közepén szabadkéményes konyha, a szobában és a kamrában másodlagos elhelyezésű, padkás, falazott kemence, sarokpihenővel. Épült a 19. században, 1983–1985 között múzeumi célra átalakítva.	Jó műszaki állapotban van. A Gyökér utcai kerítésfalhoz az utcavonalon álló, téglalap alaprajzú, nádfedéses nyeregtetős melléképület csatlakozik, tőle K-re új kiszolgáló épület. Népi műemlék.” *	A helyszínelés és a felvételek készítésének időpontja: 2021.05.26. Ellenőrzés: 2021. 09. /2022.09.03. * CSCSMKH Építésügyi és Örökségvédelmi Főosztály Építésügyi Hatósági Osztály 1 – adatszolgáltatása Törzsszám: 6761 Azonosító: 17255 (halászház), 16652 (gazdasági épületek) 3329 (lakóház és g.ép-i)

Felújítási, helyreállítási javaslatok			
Tető	Homlokzat	Nyílászárók	Egyéb
-	Kisebb javítás, lábazat meszelése	-	-
Melléképület	Pince	Kapu, kerítés	
-	-	Tömör deszkakerítés festése	
Támogatások			Felújítás időpontja
2021.10.21-én a Teleki Pál Alapítvány Népi Építészeti Programjára kerítés felújítására irányuló pályázatot nyújtott be az önkormányzat. Nem kapott támogatást.			
Tulajdonviszony			
Magyar Állam (Üzemeltető: Csongrádi Információs Központ Csemegi Károly Könyvtár és Tari László Múzeum)			
Egyéb javaslatok			
<div data-bbox="451 900 1099 1357" data-label="Image"> </div> <div data-bbox="699 1370 852 1402" data-label="Caption"> <p>Archív felvétel</p> </div>			
Fotók			
<div data-bbox="154 1541 766 1971" data-label="Image"> </div> <div data-bbox="788 1541 1399 1971" data-label="Image"> </div>

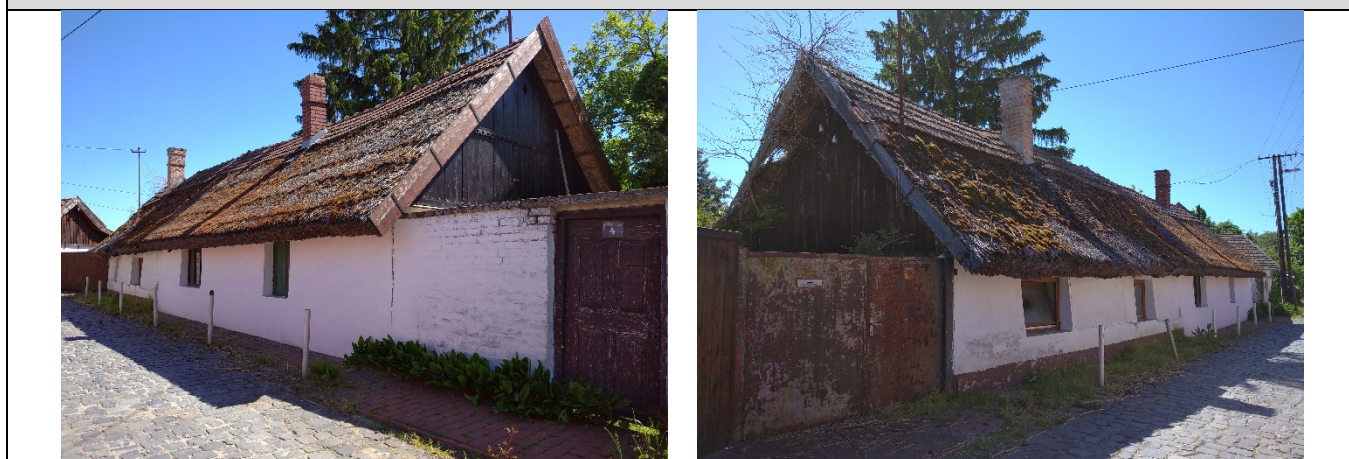
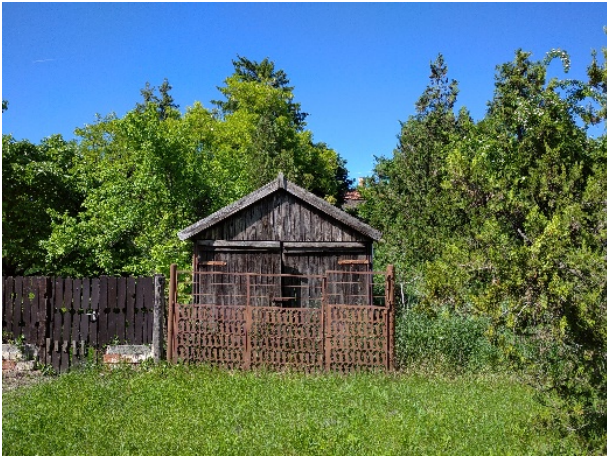
Leírás, jellemzők, védendő érték	Műszaki állapot	Megjegyzés
„Szabadon, hosszabbik oldalával az utcavonalon álló, téglalap alaprajzú, földszintes lakóház, nádfedéses nyeregtetővel, cserpezett gerinccel, deszkaoromzattal, a DK-i oromzatban padlásfeljáróval. Udvari homlokzatán utólag beépített, félnyeregtetős tornác. Eredetileg egytraktusos elrendezés, mestergerendával alátámasztott deszkafödémrel. Épült a 19. században. Történetileg mind a telek, mind az épület két részre osztva. A DK-i épületrész átalakítás alatt. Az udvaron cseréppel fedett, nyeregtetős melléképület. Népi műemlék.” *	4: Megfelelő műszaki állapotban van. A nádtető cseréje elkészült 2022 őszére. 6: Elhanyagolt. Felújításra szorul. (Ellenőrzés 1. időpontjában (2021. 09. 09.) eladó volt, azóta elkelt).	A helyszínelés és a felvételek készítésének időpontja: 2021.05.26. Ellenőrzés: 2021. 09. 09. és 2022.09.03. * CSCSMKH Építésügyi és Örökségvédelmi Főosztály Építésügyi Hatósági Osztály 1 - adatszolgáltatása Törzsszám: 8315 (4), 8316 (6) Azonosító: 3330 (4-halászház), 3331 (6-halászház), 22450 (4-mellékép.)

Felújítási, helyreállítási javaslatok			
Tető	Homlokzat	Nyílászárók	Egyéb
4-6: Szegélydeszka (sörtedeszka) festése 6: Oromdeszkázat javítása, festése, nádazás javítása	4-6: Vakolat javítása, meszelés (4: csak lábazat és az udvaron minimálisan)	6: Hagyományos, osztott nyílászárók beépítése	4: Udvari lábazat javítása, festése
Melléképület	Pince	Kapu, kerítés	
-	-	4-6: Bejárati kapuk festése, téglakerítés meszelése	
Támogatások			Felújítás időpontja
Tulajdonviszony			
Magántulajdon			
Egyéb javaslatok			
  <p>2022.09.03</p>			
Fotók

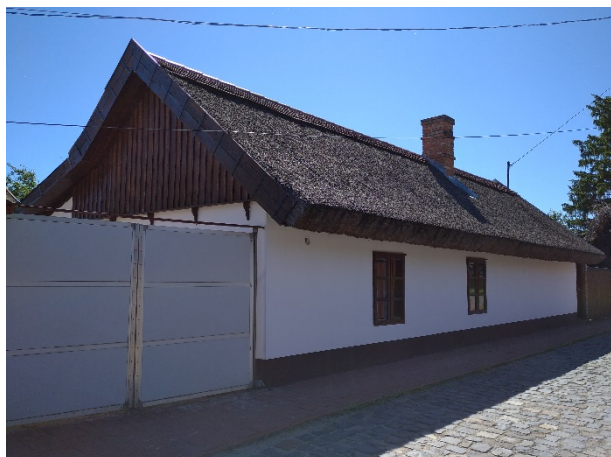
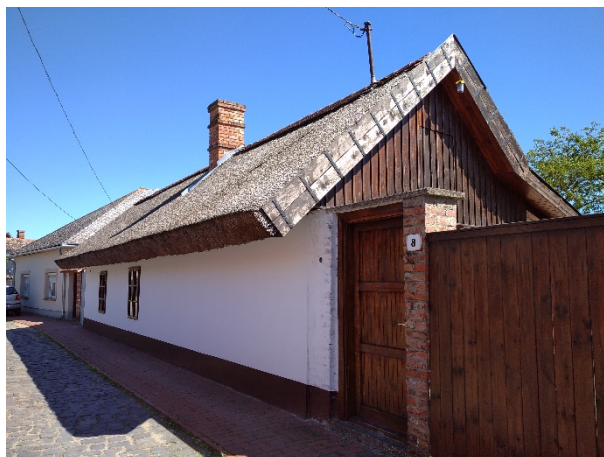
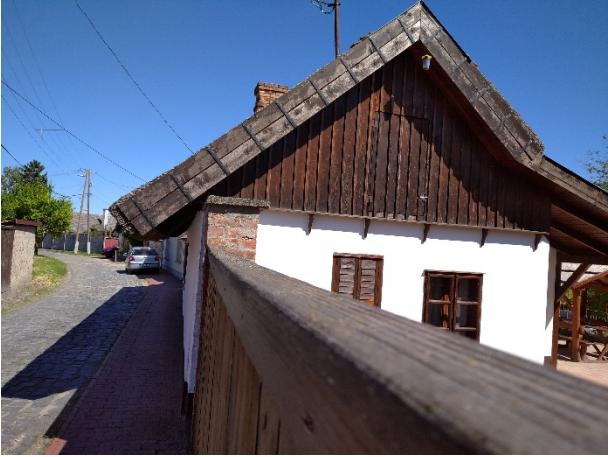
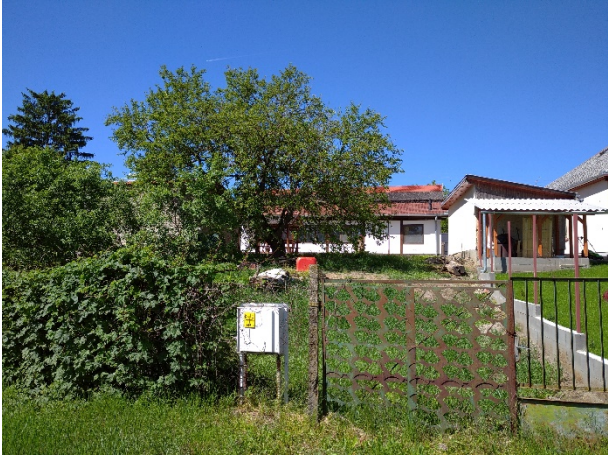
Leírás, jellemzők, védendő érték	Műszaki állapot	Megjegyzés
„Szabadon, hosszabbik oldalával az utcavonalon álló, téglalap alaprajzú, földszintes lakóház, nádfedéses nyeregtetővel, cserepezett gerinccel, vakolt oromzattal, a K-i oromzatban padlásfeljáróval. Udvari homlokzatán utólag beépített, félnyeregtetős tornác. Eredetileg egytraktusos elrendezés, mestergerendával alátámasztott deszkafödémmel. Nyílászárói újabbak. Épült a 19. században. A Ny-i telekhatáron cserépfedéses nyeregtetős melléképület. Népi műemlék.” *	Jó műszaki állapotban van.	A helyszínelés és a felvételek készítésének időpontja: 2021.05.26. Ellenőrzés: 2021. 09. 09./2022.09.03. * CSCSMKH Építésügyi és Örökségvédelmi Főosztály Építésügyi Hatósági Osztály 1 - adatszolgáltatása Törzsszám: 6762 Azonosító: 17254 (halászház), 16653 (gazdasági épületek) 3332 (lakóház és g.ép-i)

Felújítási, helyreállítási javaslatok			
Tető	Homlokzat	Nyílászárók	Egyéb
-	-	-	
Melléképület	Pince	Kapu, kerítés	
-	-	Vékony repedés javítása az épület és a téglakerítés között	
Támogatások			Felújítás időpontja
Tulajdonviszony			
Magántulajdon			
Egyéb javaslatok			
Fotók

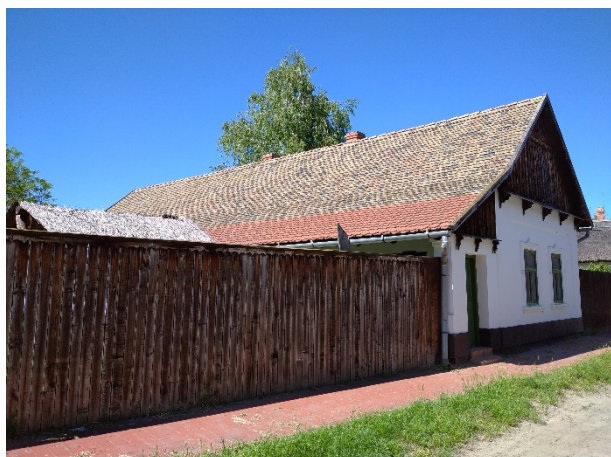
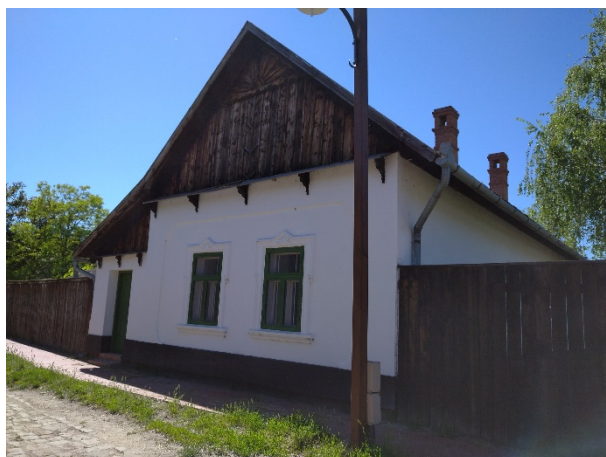
Leírás, jellemzők, védendő érték	Műszaki állapot	Megjegyzés
„Fésűs beépítésben álló, téglalap alaprajzú, földszintes lakóház, cserépfedéses nyeregtetővel, deszkaoromzattal, udvari oldalához csatlakozó keskenyebb toldaléképülettel. Utcai homlokzatán tükrös vakolat keret, könyöklős, tagozott szemöldökpárkányos, vakolattal keretezett ablakok, falazott tornácbeyárat. Oromzatban felújítási évszám: 1993. Udvari oldalán fejezetes pillérekkel alátámasztott, cseréppel fedett, félnyeregtetős, mellvédes tornác. 19. század második felei nyílászárók.	Megfelelő műszaki állapotban van. A hivatalos alaptérképen, az udvaron lévő kisebb melléképületek már nem léteznek. Egytraktusos mestergerendával elrendezés, alátámasztott deszkafödémekkel. Épült a 19. században. Jelenleg vendégház. Népi műemlék.”*	A helyszínelés és a felvételek készítésének időpontja: 2021.05.26. Ellenőrzés: 2021. 09. 09./2022.09.03. *CSCSMKH Építésügyi és Örökségvédelmi Főosztály Építésügyi Hatósági Osztály 1 adatszolgáltatása Törzsszám:9926 Azonosító: 3336

Felújítási, helyreállítási javaslatok			
Tető	Homlokzat	Nyílászárók	Egyéb
Oromdeszkázat, szegélydeszka (sörtedeszka) vízvetődeszkázat javítása, festése	Vakolat javítása, meszelés (leginkább a szomszéd felőli hátsó homlokzaton)	(Festés)	Tornác süllyedésének megszüntetése, javítása
Melléképület	Pince	Kapu, kerítés	
-	-	Festés	
Támogatások			Felújítás időpontja
Kisfaludy Turisztikai Fejlesztési Program: 2.000.000 Ft (TFC-M-1.1.2-2020-09405) ** 2021.10.21-én a Teleki Pál Alapítvány Népi Építészeti Programjára kerítés felújítására irányuló pályázatot nyújtott be az önkormányzat. Nem kapott támogatást.			** 2021 nyarán megtörtént a nyílászárók festése, új konyhabútor készült, az udvaron tűzrakóhely létesült.
Tulajdonviszony			
Csongrád Város Önkormányzata tulajdona (üzemeltető: Csongrádi Homokfőveny Idegenforgalmi Szociális Szövetkezet)			
Egyéb javaslatok			
Fotók

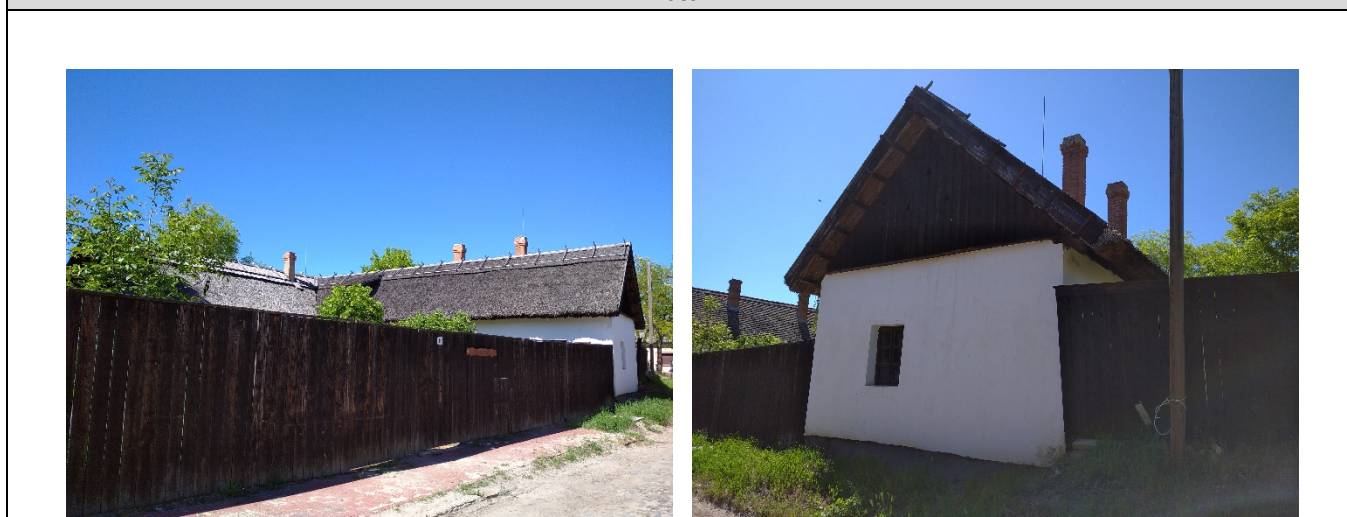
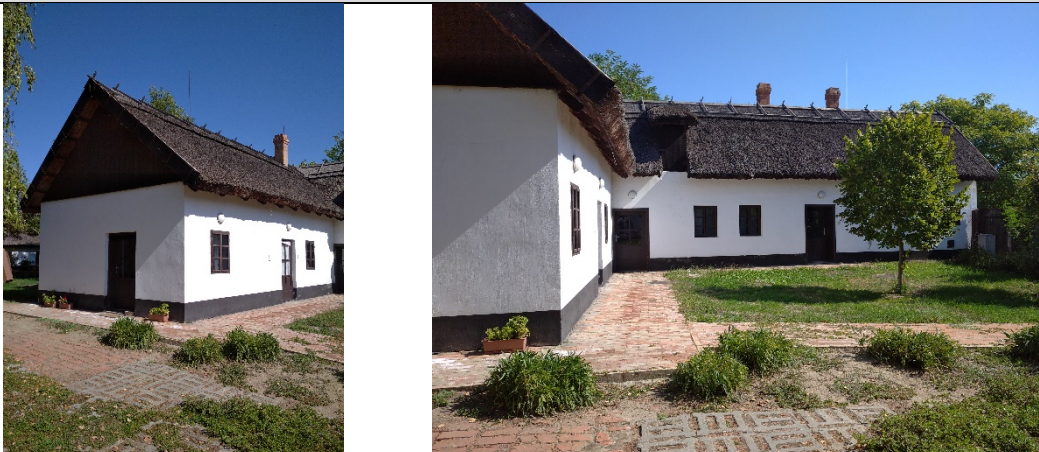
Sorszám	Hrsz.	Cím	Megnevezés	Védettségi fok	Javasolt védettségi fok
13.	5797	Gyökér u. 19.	Halászház és gazdasági épületei	Műemlék	-

Funkció	Beépítés	Szintszám	Tetőforma, -héjazat	Nyílászárók	Lábazat
Textiles ház	Oldalhatáron álló	Földszint	Nádfedéses nyeregtető, deszkaoromzattal	Utcai főhomlokzat osztott egyablakos, sötétbarnára festett fa szerkezetű nyílászáró	Sötétszürkére (venyigefeketére) meszelve
Melléképület			Pince	Kapu, kerítés	Kút
Elbontásra került az alaptérképen feltüntetett melléképület			-	Feketére festett, tömör deszkakerítés	-
Leírás, jellemzők, védendő érték			Műszaki állapot	Megjegyzés	
„Fésűs beépítésben álló, L-alaprajzú, földszintes lakóház, nádfedéses nyeregtetővel, deszkaoromzattal, az utcai szárny É-i részén, az udvar felé, szénaledobó nyílással. Eredetileg egytraktusos elrendezésű, részben mestergerendával alátámasztott deszkafödémrel. Épült a 19. század második felében, átalakítva. Jelenleg vendégház. Népi műemlék.” *			Felújítandó	<p>A helyszínelés és a felvételek készítésének időpontja: 2021.05.26. Ellenőrzés: 2021. 09. 09./2022.09.03.</p> <p>* CSCSMKH Építésügyi és Örökségvédelmi Főosztály Építésügyi Hatósági Osztály 1 - adatszolgáltatása</p> <p>Törzsszám: 6763 Azonosító: 17252 (halászház), 17253 (gazdasági épületek), 3337 (halászház és g.ép-i)</p>

Felújítási, helyreállítási javaslatok			
Tető	Homlokzat	Nyílászárók	Egyéb
Tetőszerkezet felújítása, nádaszás javítása, szegélydeszka (sörtedeszka), oromdeszkázat festése	Meszelés	-	„Textiles ház” c. tábla átfestése
Melléképület	Pince	Kapu, kerítés

-	-	Festés	
Támogatások			Felújítás időpontja
2021.10.21-én a Teleki Pál Alapítvány Népi Építészeti Programján belül kerítés és nádtető cseréjére irányuló pályázatot nyújtott be az önkormányzat. Támogatást nádtető cseréjére kapott az önkormányzat. Tartószerkezet felújítását követően kerülhet majd sor a nádtető cseréjére. ***			2021 májusában a belső terek meszelése folyt közösségi összefogás keretén belül.
Tulajdonviszony			
Magyar Állam tulajdona			
Egyéb javaslatok			
<p>*** Statikai szakvélemény, faanyagvédelmi szakvélemény alapján új tetőszerkezet építése szükséges, örökségvédelmi engedélyes tervek elkészültek, tetőszerkezeti terv és költségvetés készítésére van szükség.</p> <p>A Csoóri Sándor Alapból (CSSP-TARGYALKOTO-B-2022) nem kapott támogatást a város. A pályázati forrásból az épület homlokzatának, lábazatának javítására, festésére, külső-belső falak javítására, meszelésére, külső-belső nyílászárók javítására, festésére került volna sor.</p>

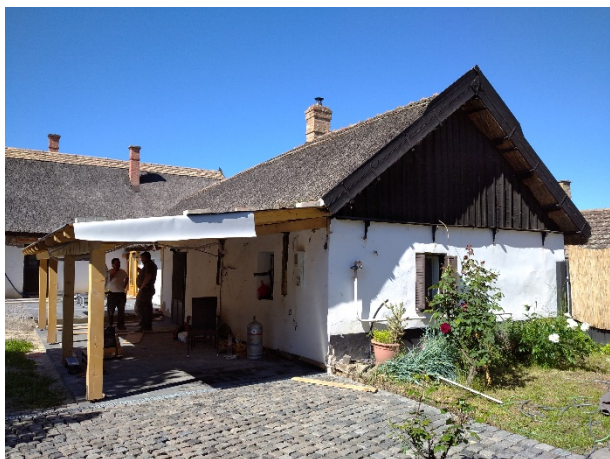
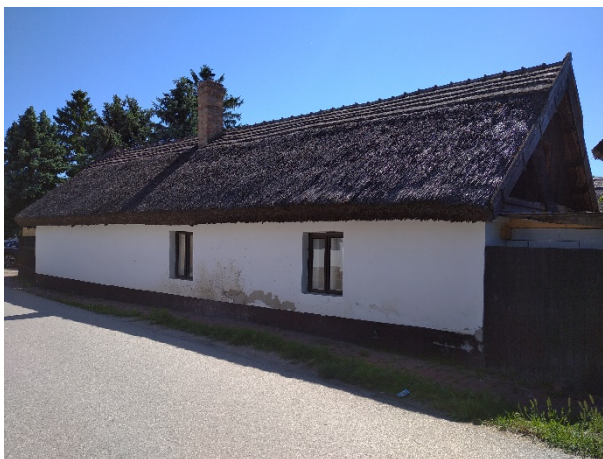
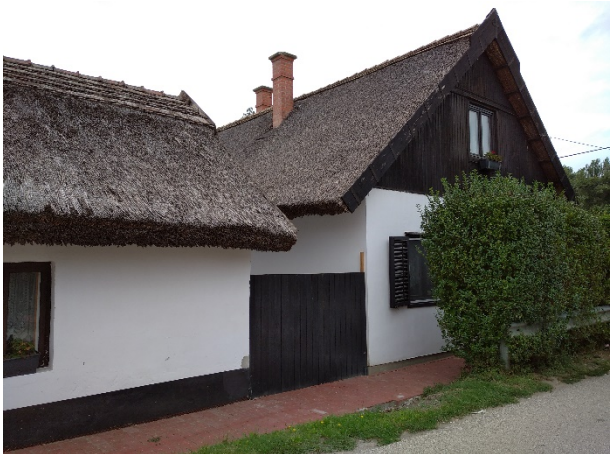
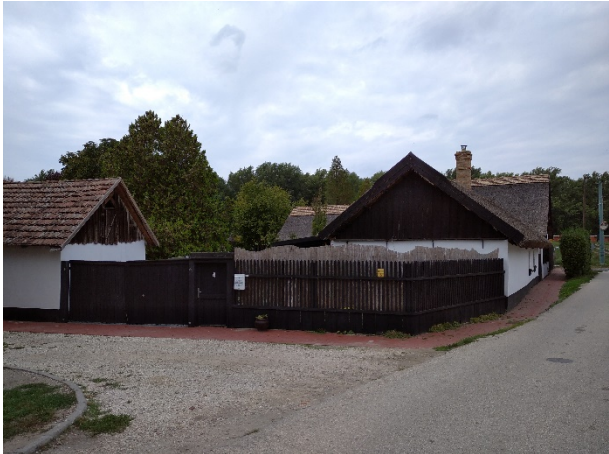
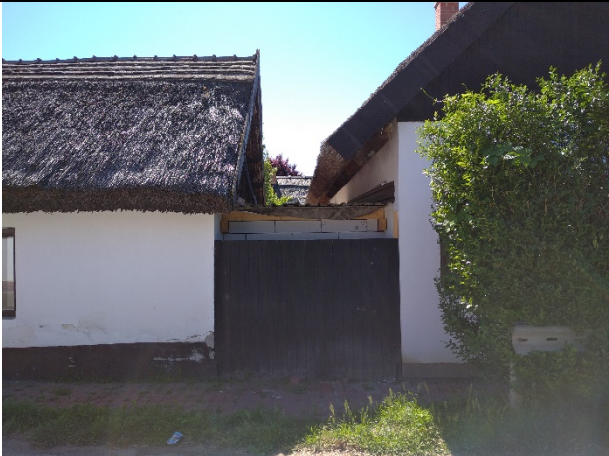
Sorszám	Hrsz.	Cím	Megnevezés	Védettségi fok	Javasolt védettségi fok
14.	5757	Kígyó u. 4.	Halászház (és melléképület)	Műemlék	-

Leírás, jellemzők, védendő érték	Műszaki állapot	Megjegyzés
„Szabadon, hosszabbik oldalával az utcavonalon álló, az utca kiteresedése felé előkert, téglalap alaprajzú, földszintes lakóház, nádfedéses nyeregtetővel, cserepezett gerinccel, deszkaoromzattal. Udvari homlokzatán, a D-i szakaszon, téglapilléres, mellvéd, cseréppel fedett, félnyeregtetős tornác. Eredetileg egytraktusos elrendezés, háromszatú belső, mestergerendával alátámasztott, deszkafödém helyiségek. Épült a 19. században, részben átalakítva. A D-i telekhatáron téglány alaprajzú, cserépfedéses nyeregtetős melléképület. Népi műemlék.” *	Felújítás alatt van.	A helyszínelés és a felvételek készítésének időpontja: 2021.05.26. Ellenőrzés: 2021. 09. 09./2022.09.03. * CSCSMKH Építésügyi és Örökségvédelmi Főosztály Építésügyi Hatósági Osztály 1 - adatszolgáltatása Törzsszám:8305 Azonosító: 3338 (halászház) Azonosító: 16542 (mellékép-műemlék tartozék)

Felújítási, helyreállítási javaslatok			
Tető	Homlokzat	Nyílászárók	Egyéb
Nádazás kisebb javítása	Vakolat javítása, meszelés	-	Vezetékek eltávolítása a homlokzatról
Melléképület	Pince	Kapu, kerítés	
Vakolat javítása, meszelés, szegélydeszka (sörtedeszka) oromdeszkázat javítása, festése	-	-	
Támogatások			Felújítás időpontja
			2021.
Tulajdonviszony			
Magántulajdon.			
Egyéb javaslatok			
<p>A tornác felújítása, valamint a halászház és szomszédos, Baross Gábor rakpart 23. sz. alatti lakóépület közötti átjáró megvalósítása felülvizsgálatra került. A nyaktagot elbontották. (</p> <div>

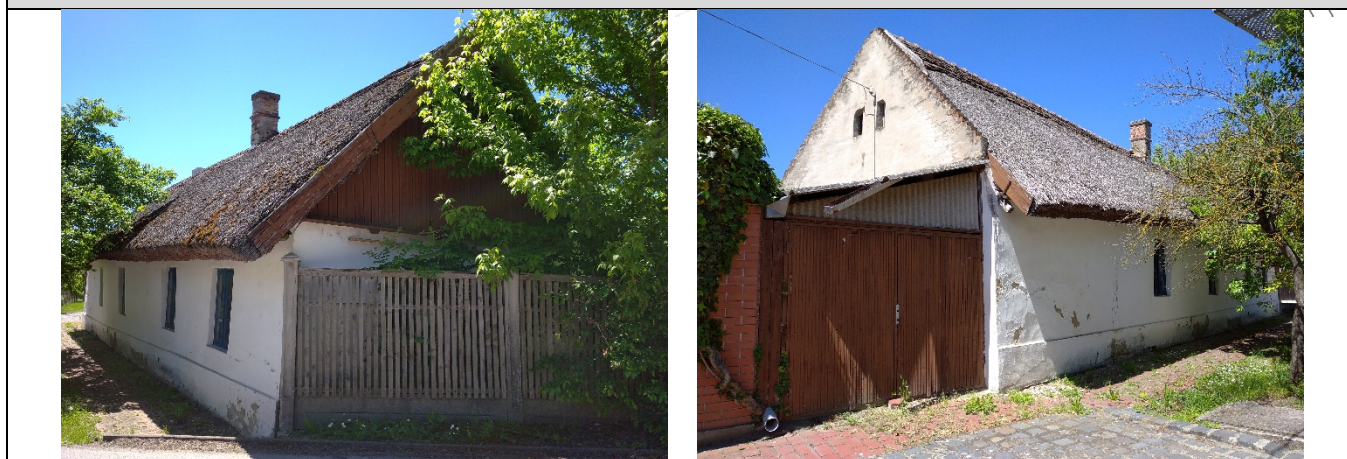
Sorszám	Hrsz.	Cím	Megnevezés	Védettségi fok	Javasolt védettségi fok
15.	5767	Öregvár u. 23.	Halászház (és melléképület)	Műemlék	-

Leírás, jellemzők, védendő érték	Műszaki állapot	Megjegyzés
„Saroktelken, hosszabbik oldalával az utca kiteresedése felé álló, előkert, téglalap alaprajzú, földszintes lakóház, nádfedéses nyeregtetővel, cserepezett gerinccel, elől deszka-, hátul vakolt deszkaoromzattal. Udvari homlokzatán cseréppel fedett, félnyeregtetős, utólag beépített tornác. Eredetileg egytraktusos elrendezés, háromszatú belső, deszkafödém helyiségek. Épült a 19. században, részben átalakítva.	Felújítandó, kisebb átalakítások szükségességek. (A helyszínelés és az ellenőrzés idejében eladó). A D-i telekhatáron téglány alaprajzú, cseréppel fedett, nyeregtetős melléképület. Népi műemlék.” *	A helyszínelés és a felvételek készítésének időpontja: 2021.05.26./06.22 Ellenőrzés: 2021.09.10/2022.09.14. * CSCSMKH Építésügyi és Örökségvédelmi Főosztály Építésügyi Hatósági Osztály 1 -adatszolgáltatása Törzsszám: 8306 Azonosító: 3341 (halászház) 22452 (mellékép-műemlék tartozék)

Felújítási, helyreállítási javaslatok			
Tető	Homlokzat	Nyílászárók	Egyéb
Oromdeszkázat, szegélydeszka (sörtedeszka) javítása, festése; vakolt oromfal festése (nádazás későbbiekben)	Vakolat javítása, meszelés	-	Toldaléképületként megvalósult hullámpala fedésű és burkolatú gépjárműbeálló elbontása, főhomlokzaton lévő gázvezeték áthelyezésének felülvizsgálata szükséges.
Melléképület	Pince	Kapu, kerítés	
Meszelés	-	Hiányzó tömör deszkakerítés pótlása, festés általánosan	
Támogatások			Felújítás időpontja
Tulajdonviszony			
Magántulajdon			
Egyéb javaslatok			
<div style="display: flex; justify-content: space-around;">     </div> <p style="text-align: center;">2022.09.14.</p>			
Fotók

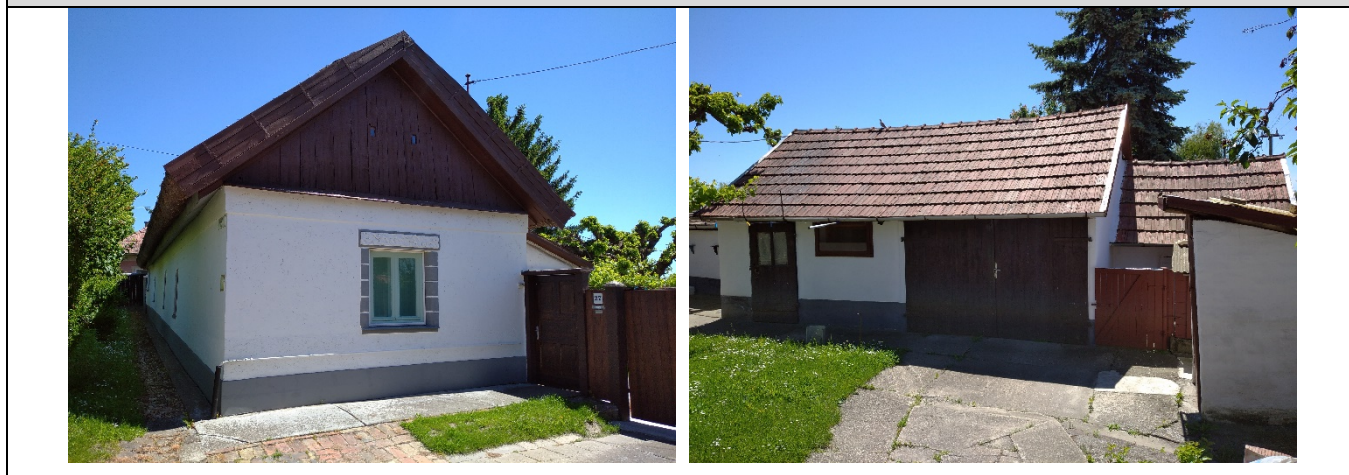
Sorszám	Hrsz.	Cím	Megnevezés	Védettségi fok	Javasolt védettségi fok
16.	5774	Öregvár u. 27.	Halászház	Ált. műemléki védelem	-

Leírás, jellemzők, védendő érték	Műszaki állapot	Megjegyzés
„Saroktelken, hosszabbik oldalával az utcavonalon álló, téglalap alaprajzú, földszintes lakóház, nádfedéses nyeregtetővel, cserepezett gerinccel, deszkaoromzattal, K-i végéhez L alakban csatlakozó, földszintes, alápincézett toldaléképülettel. Rövidebb utcai homlokzatán a 20. század második felében készült vakolatarchitektúra. Udvari homlokzatán cseréppel fedett, félnyeregtetős, utólag beépített tornác. Udvari homlokzatának É-i végén pincelejárát. Eredetileg egytraktusos elrendezés. Az utcavonaláig húzódó pince téglalap dongaboltozatos, a pinceajtón 19. századi vasalat. Épült a 19. században, átalakítva.	Megfelelő műszaki állapotban van. Népi műemlék.” *	A helyszínelés és a felvételek készítésének időpontja: 2021.05.26. Ellenőrzés: 2021. 09. 10./2022.09.03. * CSCSMKH Építésügyi és Örökségvédelmi Főosztály Építésügyi Hatósági Osztály 1 - adatszolgáltatása Törzsszám: 8307 Azonosító: 3342

Felújítási, helyreállítási javaslatok			
Tető	Homlokzat	Nyílászárók	Egyéb
Oromdeszkázat javítása, vízvető festése, hullámpalafedés megszüntetése (későbbiekben nádazás)	-	Főhomlokzat ablaka körüli díszítés megszüntetése	Gázvezeték áthelyezésének felülvizsgálata szükséges.
Melléképület	Pince	Kapu, kerítés	
Sárga oromfal fehérre festése	-	Betonkerítés helyett tömör deszkakerítés	
Támogatások			Felújítás időpontja
Tulajdonviszony			
Magántulajdon			
Egyéb javaslatok			
Fotók

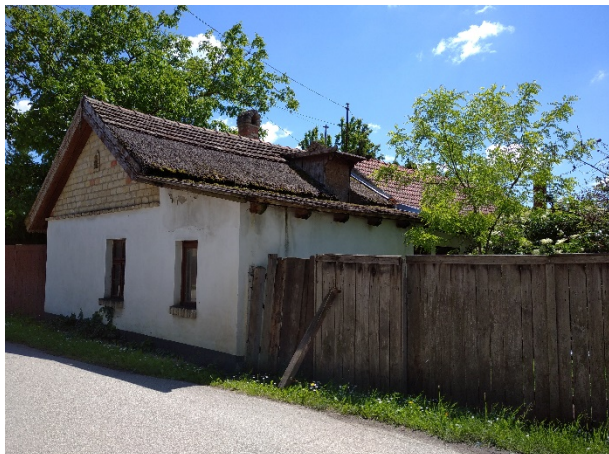
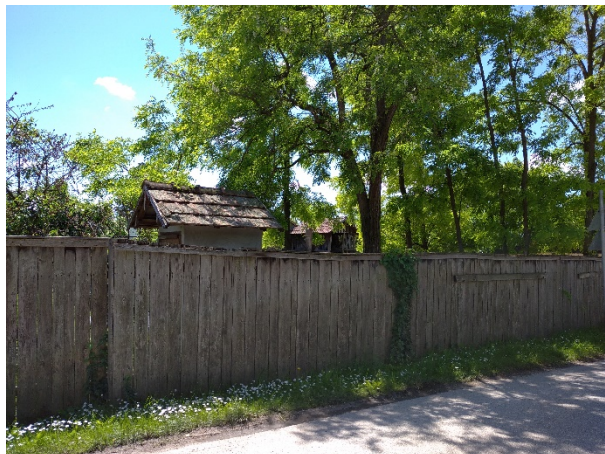
Sorszám	Hrsz.	Cím	Megnevezés	Védettségi fok	Javasolt védettségi fok
17.	5816	Öregvár u. 33. és 33.a.	Halászház	Ált. műemléki védelem	-

Funkció	Beépítés	Szintszám	Tetőforma, -héjazat	Nyílászárók	Lábazat
Lakóépület	Oldalhatáron álló	Földszint	Nádfedéses nyeregtető, cserepezett gerinccel, szénaledobó nyílással, téglatoromzattal, udvaron cserépfedéssel. Cseréppel fedett, félnyeregtetős tornác s árnyékszék	Barnára festett fa nyílászárók (főhomlokzaton osztott és osztatlan), téglaparkány	Sötétzürkére (venyigefeketére) meszelve
Melléképület			Pince	Kapu, kerítés	Kút
Cseréppel fedett vakolt árnyékszék, kukoricagóré			-	Kopott tömör deszkakerítés	
Leírás, jellemzők, védendő érték			Műszaki állapot	Megjegyzés	
„Fésűs beépítésben álló, téglalap alaprajzú, földszintes lakóház, újonnan épült szerkezetű, az utca felé nádfedéses nyeregtetővel, cserepezett gerinccel, szénaledobó nyílással, téglatoromzattal, az udvari részen cserépfedéssel. Udvari, homlokzatán, részben beépített, cseréppel fedett, félnyeregtetős tornác, D-i végéhez, L alakban, kis nyári konyha csatlakozik. Épült a 19. században, (jelenleg teljes átalakítás alatt). Népi műemlék.” *			Felújításra szorul.	A helyszínelés és a felvételek készítésének időpontja: 2021.06.01. Ellenőrzés: 2021. 09. 10. /2022.09.03. * CSCSMKH Építésügyi és Örökségvédelmi Főosztály Építésügyi Hatósági Osztály 1 - adatszolgáltatása Törzsszám:9161 Azonosító: 3343

Felújítási, helyreállítási javaslatok			
Tető	Homlokzat	Nyílászárók	Egyéb
Nádazás, cserépfedés, szénaledobó javítása, oromdeszkázat javítása	Vakolat javítás, festés	Nyílászárók egységes osztása	
Melléképület	Pince	Kapu, kerítés	
Meszelés	-	Javítás, festés	
Támogatások			Felújítás időpontja
Tulajdonviszony			
Magántulajdon			
Egyéb javaslatok			
Fotók

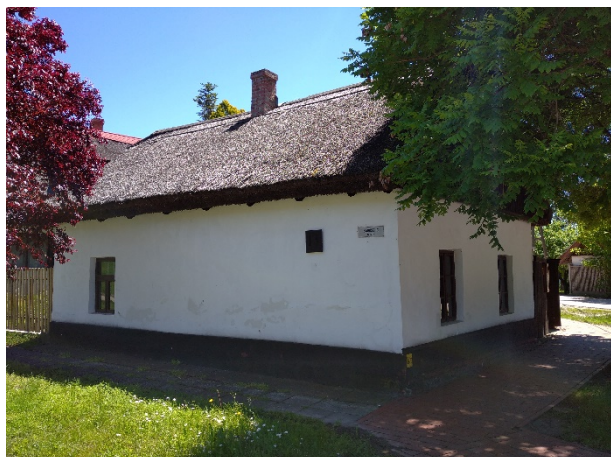
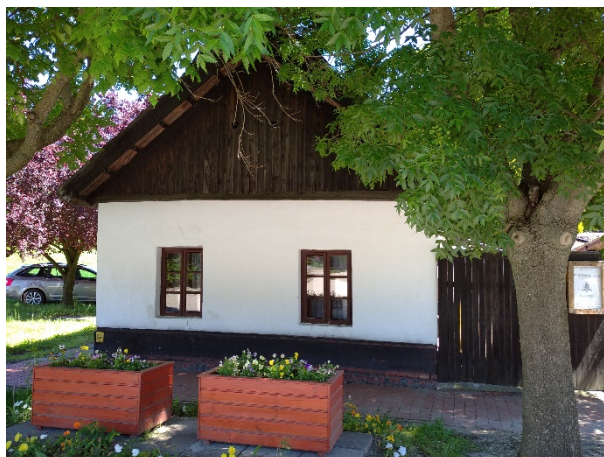
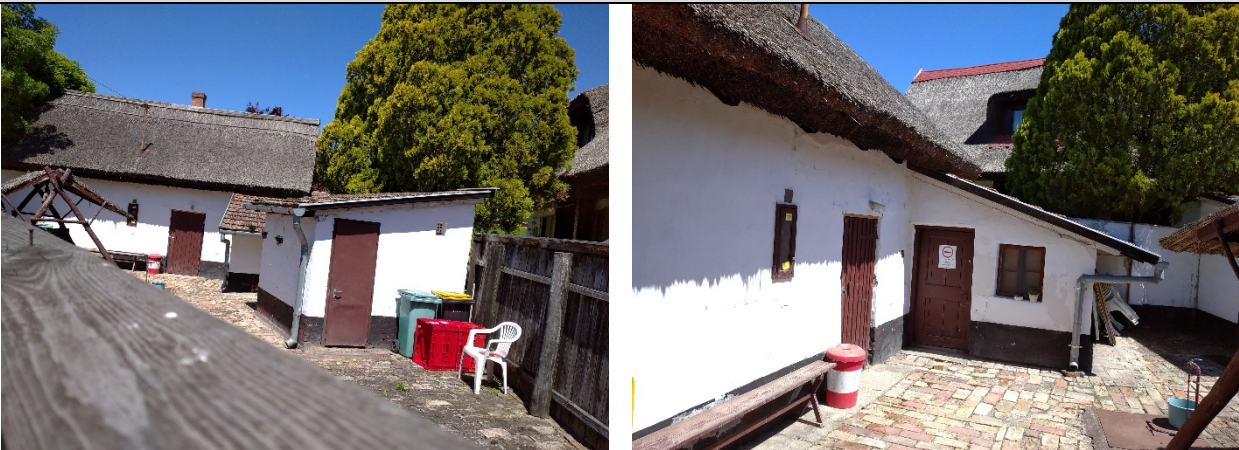
Sorszám	Hrsz.	Cím	Megnevezés	Védettségi fok	Javasolt védettségi fok
18.	5745	Öregvár u. 34.	Lakóház	Műemlék	-

Funkció	Beépítés	Szintszám	Tetőforma, -héjazat	Nyílászárók	Lábazat
Élelmiszerüzlet	Saroktelken, oldalhatáron álló	Földszint	Nádfedéses nyeregtető, deszkaoromzattal, cseréppel fedett, félnyeregtetős nyári konyha	Barnára festett fa nyílászárók (főhomlokzaton osztott ablakok)	Sötétszürkére (venyigefeketére), sötétbarnára meszelve
Melléképület			Pince	Kapu, kerítés	Kút
K-i telekhatár közepén új félnyeregtetős, cseréppel fedett melléképület fém ajtókkal			-	Feketére festett tömör deszkakerítés	-
Leírás, jellemzők, védendő érték			Műszaki állapot	Megjegyzés	
„Saroktelken, rövidebb oldalával az Öregvár utca vonalán álló, téglalap alaprajzú földszintes lakóház, nádfedéses nyeregtetővel, deszkaoromzattal, ÉK-i sarkához L alakban csatlakozó, cseréppel fedett, félnyeregtetős nyári konyhával. Egytraktusos elrendezés, kétosztatú belső, mestergerendával alátámasztott deszkafödémek helyiségek. Épült a 19. században. A K-i telekhatár közepén új melléképület. Népi műemlék.” *			Megfelelő műszaki állapotban van, kisebb felújítások szükségesek.	<p>A helyszínelés és a felvételek készítésének időpontja: 2021.05.26. Ellenőrzés: 2021. 09. 10./2022.09.03.</p> <p>* CSCSMKH Építésügyi és Örökségvédelmi Főosztály Építésügyi Hatósági Osztály 1 - adatszolgáltatása</p> <p>Törzsszám: 6764 Azonosító: 3344</p>

Felújítási, helyreállítási javaslatok			
Tető	Homlokzat	Nyílászárók	Egyéb
Oromdeszkázat, szegélydeszka (sörtedeszka), vízvezető deszka festése (nádazás későbbiekben)	Vakolat javítása, meszelés	Festés	
Melléképület	Pince	Kapu, kerítés	
Vakolat javítás, meszelés	-	Festés, kisebb javítások	
Támogatások			Felújítás időpontja
2021.10.21-én a Teleki Pál Alapítvány Népi Építészeti Programjára kerítés felújítására irányuló pályázatot nyújtott be az önkormányzat. Nem kapott támogatást.			
Tulajdonviszony			
Csongrád Város Önkormányzata (Üzemeltető: Piroskavárosi Szociális és Rehabilitációs Foglalkoztató Nonprofit Kft.)			
Egyéb javaslatok			
<p>2021 nyarán felmerült egy légkondicionáló berendezés beszerelése a nagy meleg miatt, az eladók komfortosabb munkavégzése és a vevők kedvezőbb kiszolgálása, valamint termékek minőségmegőrzése végett. Több fajta árut, többek között édességeket nem tudnak rendelni olvadás miatt. Az alábbi lehetőségek merültek fel:</p> <ul style="list-style-type: none"> kültéri egység nélküli klímaberendezés kültéri egység padláson történő elhelyezése kültéri egység földre való elhelyezése és növényzettel való eltakarása <p>A klímaberendezés kültéri egységének külső falra, konzolon történő elhelyezése nem javasolt.</p>

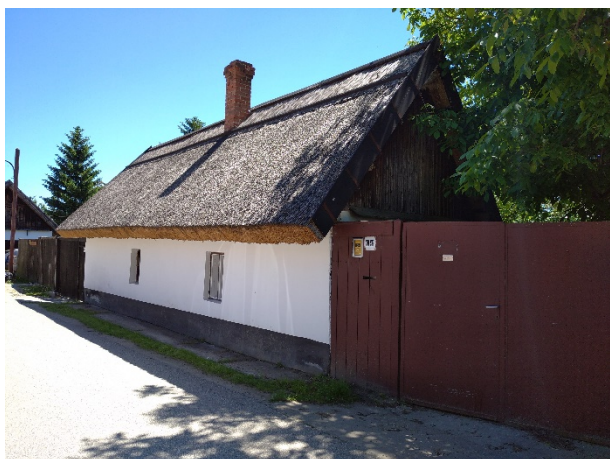
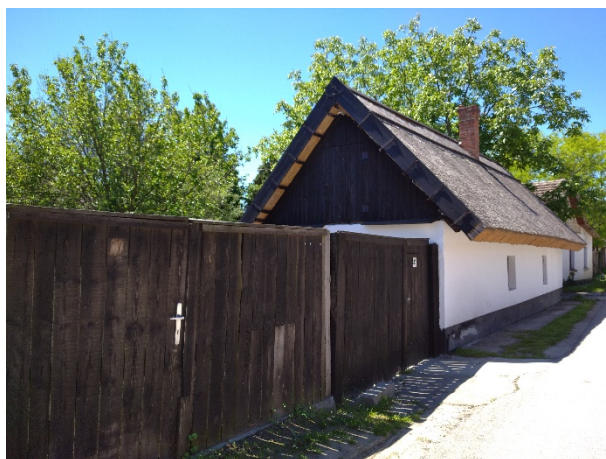
Sorszám	Hrsz.	Cím	Megnevezés	Védettségi fok	Javasolt védettségi fok
19.	5818	Öregvár u. 37.	Halászház (Égető-ház)	Műemlék	-

Leírás, jellemzők, védendő érték	Műszaki állapot	Megjegyzés
„Szabadon, hosszabbik oldalával az utcavonalon álló, téglalap alaprajzú, földszintes lakóház, nádfedéses nyeregtetővel, deszkaoromzattal. Egytraktusos elrendezés, háromosztatú belső, mestergerendával alátámasztott, deszkafödémek helyiségek. Megújított kemence. Épült 1850 körül. Népi műemlék.” *	Megfelelő műszaki állapotban van. Kisebb felújítások szükségesek. A hivatalos alaptérképen feltüntetett melléképület nem létezik már.	A helyszínelés és a felvételek készítésének időpontja: 2021.05.26. Ellenőrzés: 2021. 09. 10. /2022.09.03. * CSCSMKH Építésügyi és Örökségvédelmi Főosztály Építésügyi Hatósági Osztály 1 - adatszolgáltatása Törzsszám:8308 Azonosító: 3345

Felújítási, helyreállítási javaslatok			
Tető	Homlokzat	Nyílászárók	Egyéb
-	Lábazat javítása, meszelése	Egységes osztású ablakok beépítése, (festés)	Téglakémény javításra szorul.
Melléképület	Pince	Kapu, kerítés	
-	-	-	
Támogatások			Felújítás időpontja
Kisfaludy Turisztikai Fejlesztési Program: 1.000.000 Ft (TFC-M-1.1.2-2020-09393)** 2021.10.21-én a Teleki Pál Alapítvány Népi Építészeti Programjára kerítés felújítására irányuló pályázatot nyújtott be az önkormányzat. Nem kapott támogatást.			** 2021 nyarán a nyílászárók festése megtörtént.
Tulajdonviszony			
Magyar Állam (üzemeltető: Csongrádi Homokföveny Idegenforgalmi Szociális Szövetkezet)			
Egyéb javaslatok			
Fotók

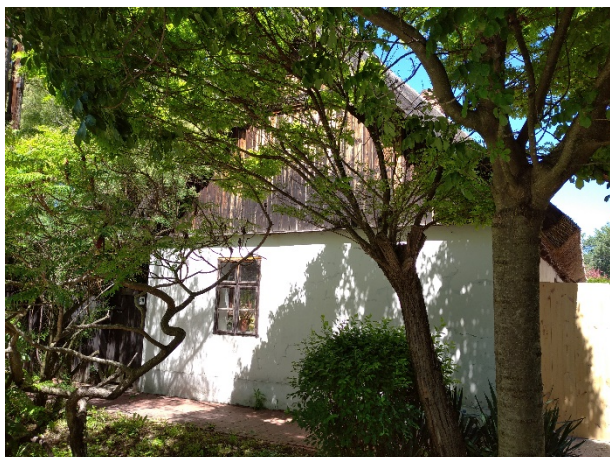
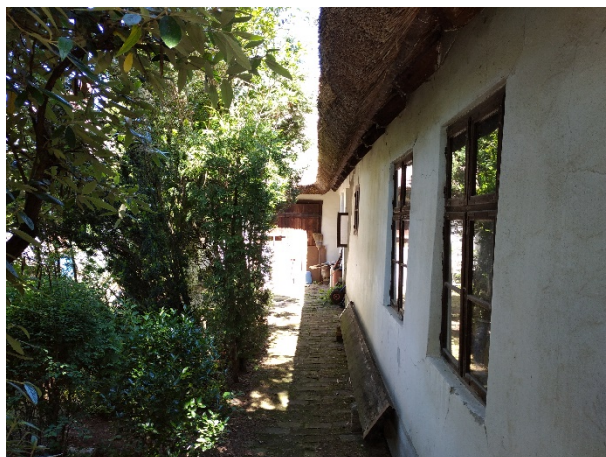
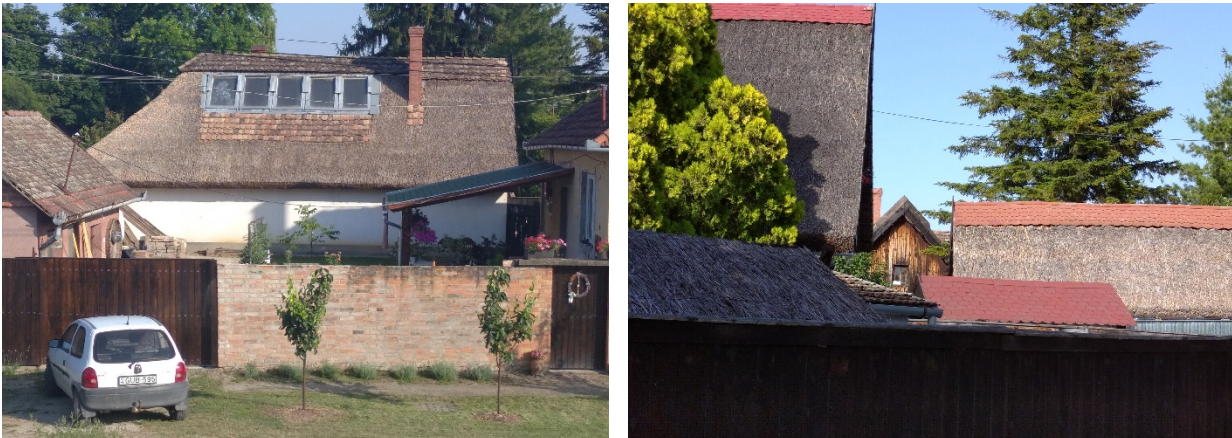
Sorszám	Hrsz.	Cím	Megnevezés	Védettségi fok	Javasolt védettségi fok
20.	5766	Öregvár u. 38.	Lakóház	Műemlék	-

Leírás, jellemzők, védendő érték	Műszaki állapot	Megjegyzés
„Fésűs beépítésben álló, téglalap alaprajzú, földszintes lakóház, nádfedéses nyeregtetővel, deszkaoromzattal, É-i részéhez L alakban csatlakozó újabb toldaléképülettel. Eredetileg egytraktusos elrendezés, háromszatú belső, mestergerendával alátámasztott, deszkafödemes helyiségek. Épült a 19. században. Átalakítva, a toldalék jelenleg műterem. Népi műemlék.” *	Felújítandó, kisebb javítások szükségesek	A helyszínelés és a felvételek készítésének időpontja: 2021.05.26./06.22./07.08 Ellenőrzés: 2021. 09. 10. /2022.09.03. * CSCSMKH Építésügyi és Örökségvédelmi Főosztály Építésügyi Hatósági Osztály 1 -adatszolgáltatása Törzsszám: 6765 Azonosító: 3346

Felújítási, helyreállítási javaslatok			
Tető	Homlokzat	Nyílászárók	Egyéb
Oromdeszkázat és szegély festése	Vakolat javítása, meszelés, lábazat sötétszürkére vagy barnára meszelése	Festés homlokzaton és tetőn is	
Melléképület	Pince	Kapu, kerítés	
-	-	Festés: egységesen fekete színre	
Támogatások			Felújítás időpontja
Tulajdonviszony			
Magántulajdon (Tóth Béla szobrászművész egykori lakóháza)			
Egyéb javaslatok			
Fotók

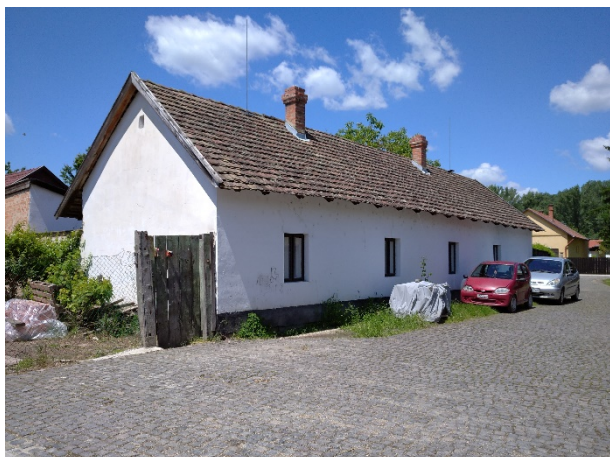
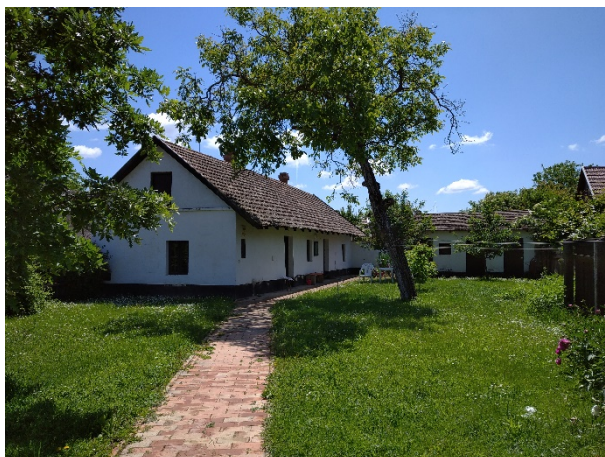
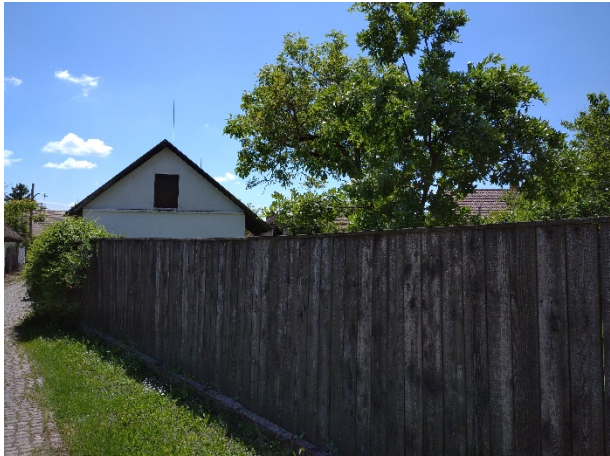
Sorszám	Hrsz.	Cím	Megnevezés	Védettségi fok	Javasolt védettségi fok
21.	5819	Öregvár u. 39.	Halászház (és melléképület)	Műemlék	-

Leírás, jellemzők, védendő érték	Műszaki állapot	Megjegyzés
„Saroktelken, hosszabbik oldalával az utcavonalon álló, téglalap alaprajzú, földszintes lakóház, (pala, illetve) cserépfedésű nyeregtetővel, vakolt oromzattal, az É-i oromzatban padlásfeljáróval, DNy-i sarkához L-alakban csatlakozó, cseréppel fedett félnyeregtetős nyári konyhával. Egytraktusos elrendezés, vakolt síkmennyezettel. Épült a 19. században. A DNy-i telekhatáron téglalap alaprajzú, cserépfedésű melléképület. Népi műemlék.” *	Megfelelő műszaki állapotú, kisebb javítások szükségesek.	A helyszínelés és a felvételek készítésének időpontja: 2021.05.26. Ellenőrzés: 2021. 09. 10. /2022.09.03. * CSCSMKH Építésügyi és Örökségvédelmi Főosztály Építésügyi Hatósági Osztály 1 - adatszolgáltatása Törzsszám:8882 Azonosító: 3347 (halászház) Azonosító: 22453 (melléképület-műemlék tartozék)

Felújítási, helyreállítási javaslatok			
Tető	Homlokzat	Nyílászárók	Egyéb
Oromdeszkaszegély festése	Vakolat javítása, meszelés	-	
Melléképület	Pince	Kapu, kerítés	
Vakolat javítása, meszelés	-	Festés fekete színre	
Támogatások			Felújítás időpontja
2021.10.21-én a Teleki Pál Alapítvány Népi Építészeti Programjára kerítés felújítására irányuló pályázatot nyújtott be az önkormányzat. Nem kapott támogatást.			
Tulajdonviszony			
Csongrád Város Önkormányzata (üzemeltető: Csongrádi Homokföveny Idegenforgalmi Szociális Szövetkezet, szezonon kívül recepció működik benne)			
Egyéb javaslatok			
Fotók
