CSONGRÁD

HELYI ÉRTÉKVÉDELMI KATASZTER

CSONGRÁD VÁROS TELEPÜLÉSKÉPI RENDELETE

1. Függelék a ../2022. (.....) önk. rendelethez

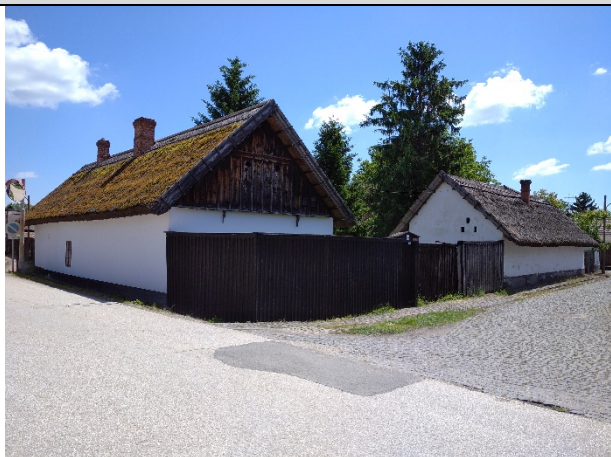
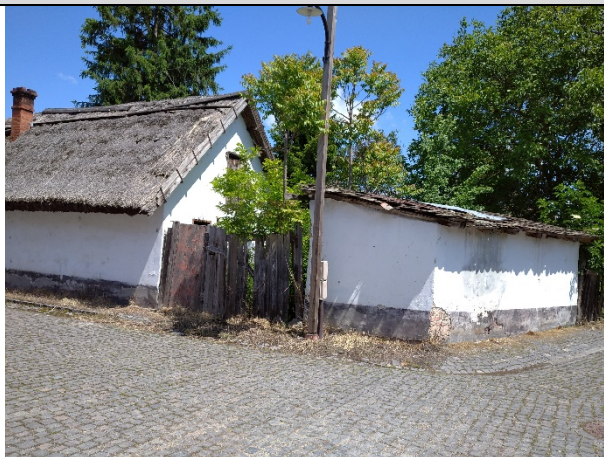
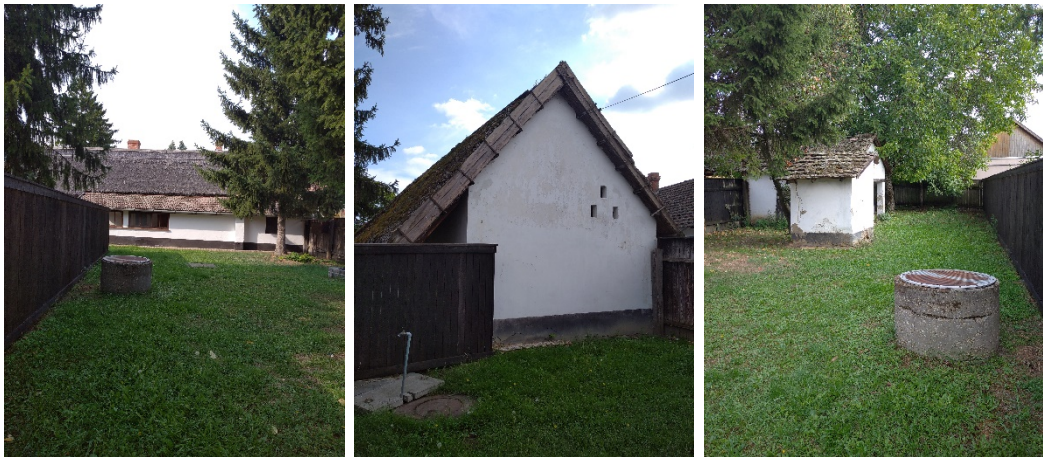
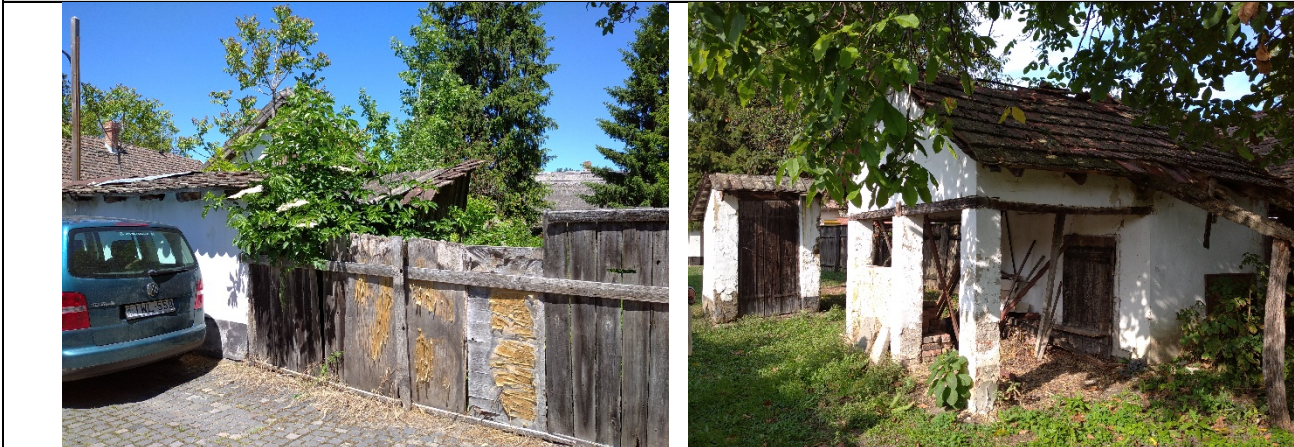
Sorszám	Hrsz.	Cím	Megnevezés	Védettségi fok	Javasolt védettségi fok
22-23.	5805	Öregvár u. 45., 45/b.	Halászház /Blázsik-ház (és melléképület)	Műemlék	-

Leírás, jellemzők, védendő érték	Műszaki állapot	Megjegyzés
„Saroktelken, hosszabbik oldalával az utcavonalon álló, téglalap alaprajzú, földszintes lakóház, nádfedéses nyeregtetővel, deszkaoromzattal. Udvari homlokzatának K-i kétharmadán beépített, cseréppel fedett, félnyeregtetős tornác. Eredetileg egytraktusos elrendezés, háromszobás belső, mestergerendával alátámasztott, illetve anélküli deszkafödémekkel. A beépített tornác K-i részén kialakított konyhában, másodlagos elhelyezésben álló takaréktűzhely. Épült a 19. században. Átalakítva, jelenleg vendégház. A Ny-i telekhatáron külön trsz. alatt védett, azonos hrsz.-on álló, a zsákutca felől megközelíthető, téglalap alaprajzú, földszintes melléképület, nádfedéses	Felújítandó, különösen a 45/b. van elhanyagolt, leromlott állapotban. Az 1940-es években előtérrel és konyhával bővült (Öregvár u. 45.) nyeregtetővel, vakolt oromzattal (trsz.: 8252). Eredetileg istálló volt, jelenleg, a telektől elkerítve, külön telekbejáratú lakóház (Öregvár u. 45/b). A K-i telekhatár D-i részén, téglalap alaprajzú, cserépfedésű nyeregtetős melléképület. Népi műemlék.” *	A helyszínelés és a felvételek készítésének időpontja: 2021.05.26. Ellenőrzés: 2021. 09. 10./2022.09.03. * CSCSMKH Építésügyi és Örökségvédelmi Főosztály Építésügyi Hatósági Osztály 1 - adatszolgáltatása 45: Törzsszám: 6766 Azonosító: 3349 (halászház) Azonosító: 22454 (melléképület – műemlék tartozék) 45/b: Törzsszám: 8252 Azonosító: 3348

Felújítási, helyreállítási javaslatok			
Tető	Homlokzat	Nyílászárók	Egyéb
Szegélydeszka (sörtedeszka), vízvetődeszka és oromdeszkázat festése, fedés javítása (ált.)	Vakolatjavítás, meszelés (ált.)	Festés (ált.)	Kéményjavítás és kertrendezés a 45/b. esetben
Melléképület	Pince	Kapu, kerítés	
Vakolatjavítás, meszelés, fedés javítása (ált.)	-	Új kerítés építése, javítás, festés (45/b.)	
Támogatások			Felújítás időpontja
Kisfaludy Turisztikai Fejlesztési Program: 2.000.000 Ft (TFC-M-1.1.2-2020-09403)** 2021.10.21-én a Teleki Pál Alapítvány Népi Építészeti Programján belül az Öregvár u. 45/b. esetben komplex felújításra (tetőcsere, homlokzat, nyílászáró felújítás, belső állagmegóvás, kerítés csere, járdafelújítás) pályázatot nyújtott be az önkormányzat. A felújítás tervezésére nyert támogatást az önkormányzat. A rövid határidő miatt azonban nem valósult meg a tervezés.			** 2021 nyarán felújításra került a fürdőszoba az Öregvár utca 45. szám alatt.

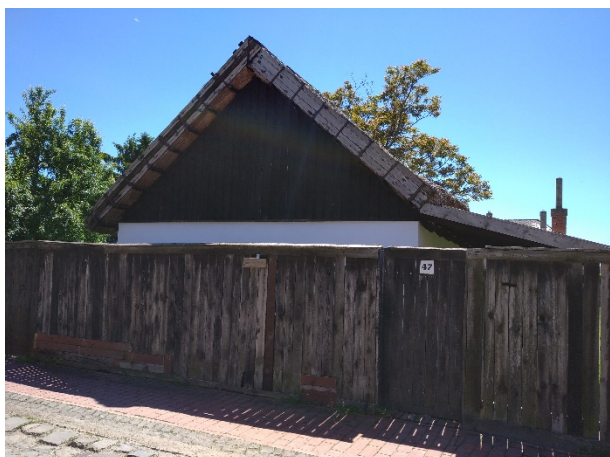
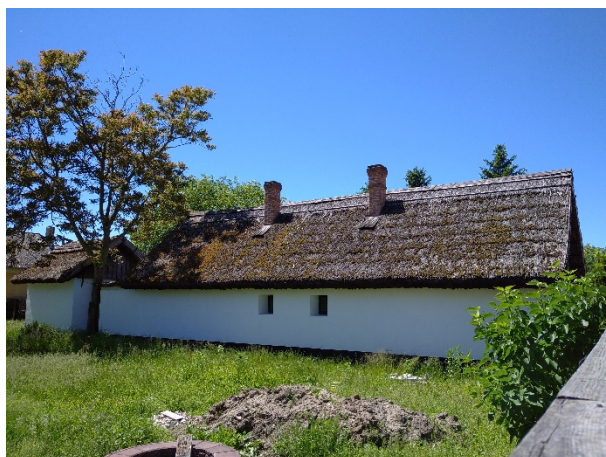
Sorszám	Hrsz.	Cím	Megnevezés	Védettségi fok	Javasolt védettségi fok
24.	5804	Öregvár u. 47.	Lakóház	Műemlék	-

Funkció	Beépítés	Szintszám	Tetőforma, -héjazat	Nyílászárók	Lábazat
Vendégház	Oldalhatáron álló, előkertes	Földszint	Nádfedéses nyeregtető, félnyeregtetős cserépfedésű tornác	Sötétbarnára festett fa, egyablakos főhomlokzat	Sötétszürkére (venyigefeketére) meszelve
Melléképület			Pince	Kapu, kerítés	Kút
Félnyeregtetős, cserépfedésű toldalék melléképület; faszerkezetű, cserépfedésű fészér.			-	Tömör deszkakerítés	-
Leírás, jellemzők, védendő érték			Műszaki állapot		Megjegyzés
„Fésűs beépítésben álló, előkertes, téglalap alaprajzú, földszintes lakóház, nádfedésű nyeregtetővel, deszkaoromzattal, D-i végéhez csatlakozó, az épületnél keskenyebb, cseréppel fedett, félnyeregtetős melléképülettel. Udvari homlokzatán téglapilléres, mellvédes, D-i végén beépített, cseréppel fedett, félnyeregtetős tornác. Eredetileg egytraktusos elrendezésű, háromszatú belső, mestergerendával alátámasztott, illetve anélküli deszkafödémekkel. Épült a 19. században. Átalakítva, jelenleg vendégház. Az udvaron új építésű fészér, átalakítva. Népi műemlék.” *			Felújítandó Faszerkezetű fészér nincs jelölve a hivatalos alaptérképen, a hátsó kerti melléképítmény már nincs meg.		A helyszínelés és a felvételek készítésének időpontja: 2021.05.26. Ellenőrzés: 2021. 09. 10. /2022.09.03. * CSCSMKH Építésügyi és Örökségvédelmi Főosztály Építésügyi Hatósági Osztály 1 - adatszolgáltatása Törzsszám:9028 Azonosító: 3350

Felújítási, helyreállítási javaslatok			
Tető	Homlokzat	Nyílászárók	Egyéb
Nádazás javítása, szegélydeszka (sörtedeszka), vízvetődeszka és oromdeszkázat (helyenként) festése	Meszelés	(Festés)	-
Melléképület	Pince	Kapu, kerítés	
Cserépfedés javítása, faszerkezet festése, meszelés	-	Javítás, toldozás megszüntetése, festés: feketére	
Támogatások			Felújítás időpontja
Kisfaludy Turisztikai Fejlesztési Program: 2.000.000 Ft (TFC-M-1.1.2-2020-09386) ** 2021.10.21-én a Teleki Pál Alapítvány Népi Építészeti Programján belül kerítés és nádtető cseréjére irányuló pályázatot nyújtott be az önkormányzat. Támogatást nádtető cseréjére kapott az önkormányzat. Tartószerkezet felújítását követően kerülhet majd sor a nádtető cseréjére. ***			**2021 nyarán megtörtént a nyílászárók festése, új konyhabútor készült, az udvaron tűzrakóhely létesült.
Tulajdonviszony			
Csongrád Város Önkormányzata (üzemeltető: Csongrádi Homokföveny Idegenforgalmi Szociális Szövetkezet)

Egyéb javaslatok			
*** Statikai szakvélemény, faanyagvédelmi szakvélemény alapján új tetőszerkezet építése szükséges, örökségvédelmi engedélyes tervek elkészültek, tetőszerkezeti terv és költségvetés készítésére van szükség.			
Fotók

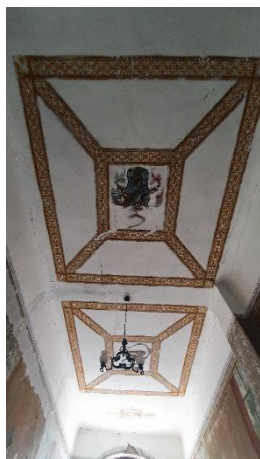
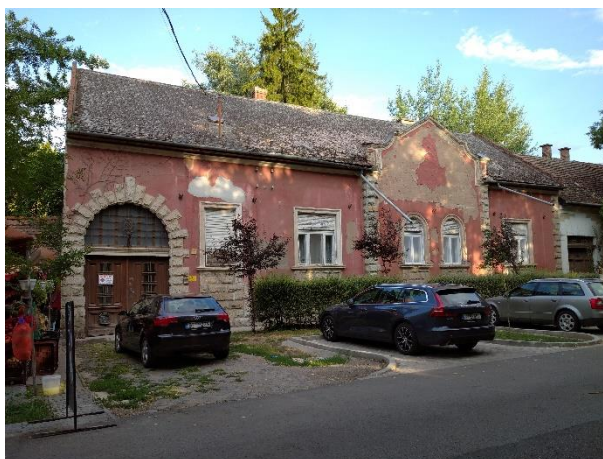
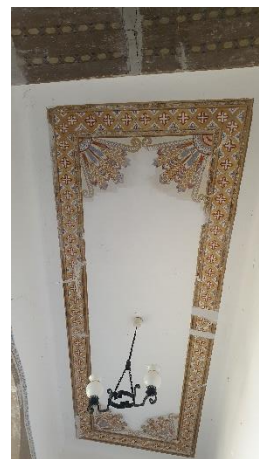
Sorszám	Hrsz.	Cím	Megnevezés	Védettségi fok	Javasolt védettségi fok
6.	229	Csemegi Károly utca 2.	Mezővárosias porta, lakóház	Helyi egyedi védelem	-

Funkció	Beépítés	Szintszám	Tetőforma, -héjazat	Nyílászárók	Lábazat
Lakóház	Oldalhatáron álló, részben zárt sorúan csatlakozóan	Fszt.	Palával fedett nyeregtető, díszes oromfalas attikával, tetőtéri szellőzőkkel	Utcai homlokzaton fehér, fa szerkezetű, osztott, részben íves ablakok részben fehér redőnnel, fehér vakolt keretkezéssel	Rusztikusan megmunkált kőlabazat
Melléképület			Pince	Kapu, kerítés	Kút
Udvarban			-	Részben üvegezett, íves rácsozott felülvilágítóval kialakított, barnára festett fa szárazkapu	-
Leírás, jellemzők, védendő érték			Műszaki állapot		Megjegyzés
Egykori Dr. Schopper-ház. Téglalap alaprajzú, földszintes mezővárosias lakóépület: bordóra festett, közép-rizalitos, díszes homlokzati kialakítással, palafedéses nyeregtetővel. *			Felújítandó		A helyszínelés és a felvételek készítésének időpontja: 2021.08.17. Ellenőrzés: 2022.10.01. Az épület elemzése külső szemrevételezéssel készült.

Felújítási, helyreállítási javaslatok			
Tető	Homlokzat	Nyílászárók	Egyéb
Palafedés helyett síkpala vagy cserépfedés	Vakolatjavítás, festés	Festés	A kapualj két oldalán és mennyezetén lévő freskók felújítása, megnyitása a nagyközönség előtt; időközben a főhomlokzaton elhelyezett klímaberendezés udvari homlokzatra történő áthelyezése.
Melléképület	Pince	Kapu, kerítés

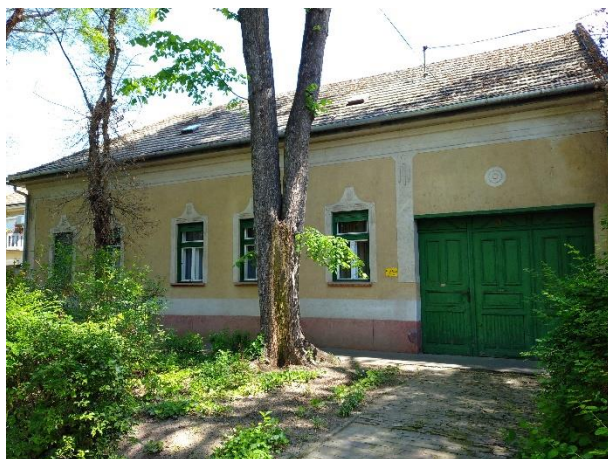
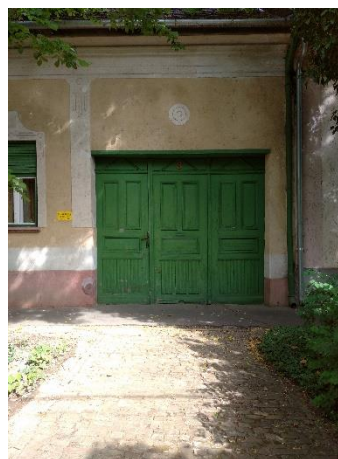
Sorszám	Hrsz.	Cím	Megnevezés	Védettségi fok	Javasolt védettségi fok
7.	185	Csemegi Károly utca 3.	Mezővárosias porta, lakóház	Helyi egyedi védelem	-

Funkció	Beépítés	Szintszám	Tetőforma, -héjazat	Nyílászárók	Lábazat
Lakóház	Oldalhatáron álló, részben zárt sorú beépítésben	Fszt.	Cseréppel fedett nyeregtető, kisebb tetőablakokkal (szellőzőkkel)	Fehérre és zöldre festett, fa szerkezetű, osztott ablakok az utcai homlokzaton, zöld redőnnyel, fehér vakolt keretézéssel	Rózsaszín vöröses műkő lábazat
Melléképület			Pince	Kapu, kerítés	Kút
Udvarban			-	Zöldre festett, háromosztatú, tömör fa, szárazkapu bejárat	-
Leírás, jellemzők, védendő érték			Műszaki állapot	Megjegyzés	
L alaprajzú, földszintes mezővárosias, historizáló lakóépület cserépfedéses nyeregtetővel, halványsárgára festett homlokzattal, rajta letisztult fehér geometrikus mintázatú vakolatdíszítésekkel, tagolásokkal, jellegzetes zöld színre festett fa szerkezetű szárazkapu bejárat.			Megfelelő, kisebb felújítások szükségesek.	A helyszínelés és a felvételek készítésének időpontja: 2021.08.17. Ellenőrzés: 2022.10.01. Az épület elemzése külső szemrevételezéssel készült.

Felújítási, helyreállítási javaslatok			
Tető	Homlokzat	Nyílászárók	Egyéb
-	Vakolatjavítás, festés	Festés	Zöldfelület rendezése a lakóház előtti közterületen
Melléképület	Pince	Kapu, kerítés	
-	-	Festés	
Támogatások			Felújítás időpontja
Tulajdonviszony			
Magántulajdon			
Egyéb javaslatok			
Fotók

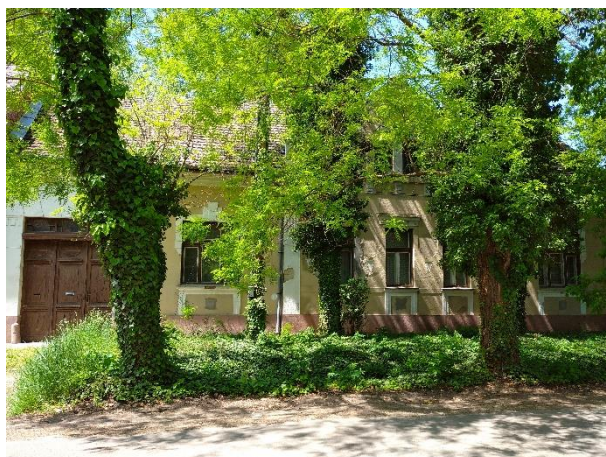
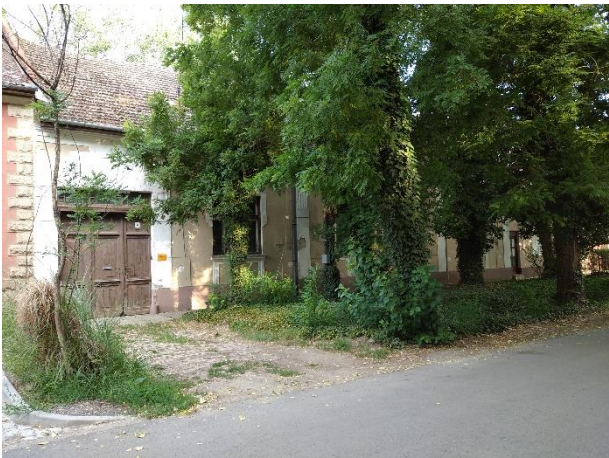
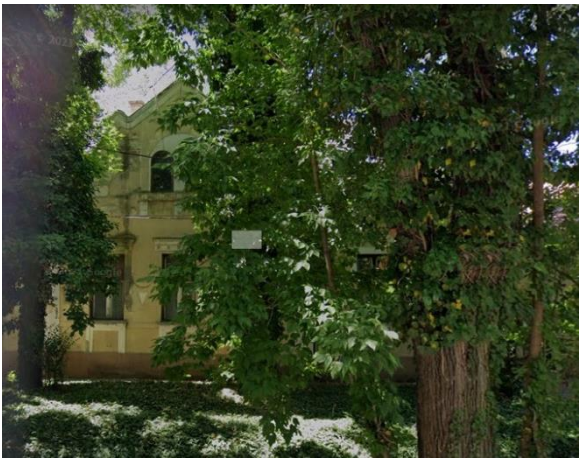
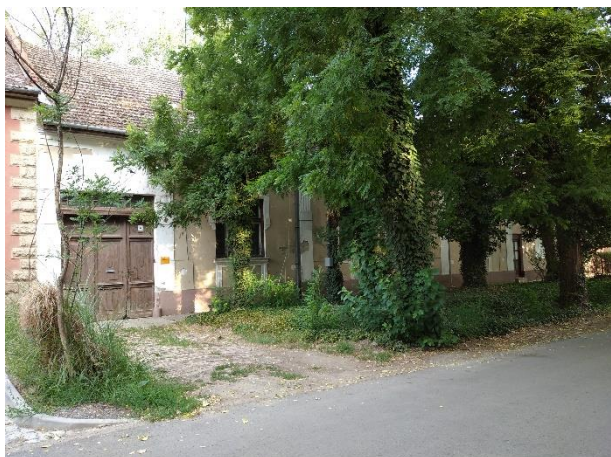
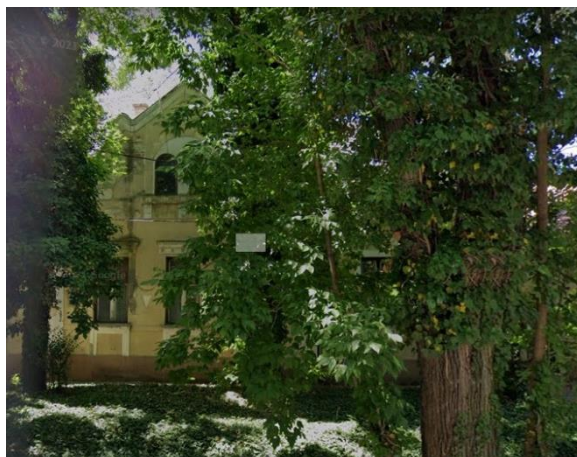
Sorszám	Hrsz.	Cím	Megnevezés	Védettségi fok	Javasolt védettségi fok
8.	230	Csemegi Károly utca 4.	Mezővárosias porta, lakóház	Helyi egyedi védelem	-

Funkció	Beépítés	Szintszám	Tetőforma, -héjazat	Nyílászárók	Lábazat
Lakóház	Oldalhatáron álló, részben zárt sorú beépítésben	Fszt.	Cseréppel fedett nyeregtető, díszes oromfalas attikával (rajta ablakkal)	Utcai homlokzaton barnára és fehérre festett, fa szerkezetű, osztott, fehér vakolt keretézéssel (2 három- és 3 kétszárnyú)	Mályvaszínúre festve
Melléképület			Pince	Kapu, kerítés	Kút
Udvarban			-	Felülvilágítóval kialakított, barnára festett, háromszögletű tömör fa szárazkapu	-
Leírás, jellemzők, védendő érték			Műszaki állapot	Megjegyzés	
L alaprajzú, földszintes mezővárosias lakóépület homokszínűre festett, közép-rizalitos, fehér vakolatdíszes homlokzati kialakítással (szemöldök- és könyöklőpárkánnyal ellátott nyílászárókkal, párkányzatokkal és pilaszterekkel tagolva), cseréppel fedett nyeregtetővel.			Felújítandó	A helyszínelés és a felvételek készítésének időpontja: 2021.08.17. Ellenőrzés időpontja: 2022.05.11./2022.10.01. Az épület elemzése külső szemrevételezéssel készült.

Felújítási, helyreállítási javaslatok			
Tető	Homlokzat	Nyílászárók	Egyéb
Tetőszerkezet felülvizsgálata, tetőfedés igazítása	Vakolatjavítás, festés	Festés	Száraskapu bejárat két oldalán lévő kerékvetők felújítása
Melléképület	Pince	Kapu, kerítés	
-	-	Festés	
Támogatások			Felújítás időpontja
Tulajdonviszony			
Magántulajdon			
Egyéb javaslatok			
Fotók

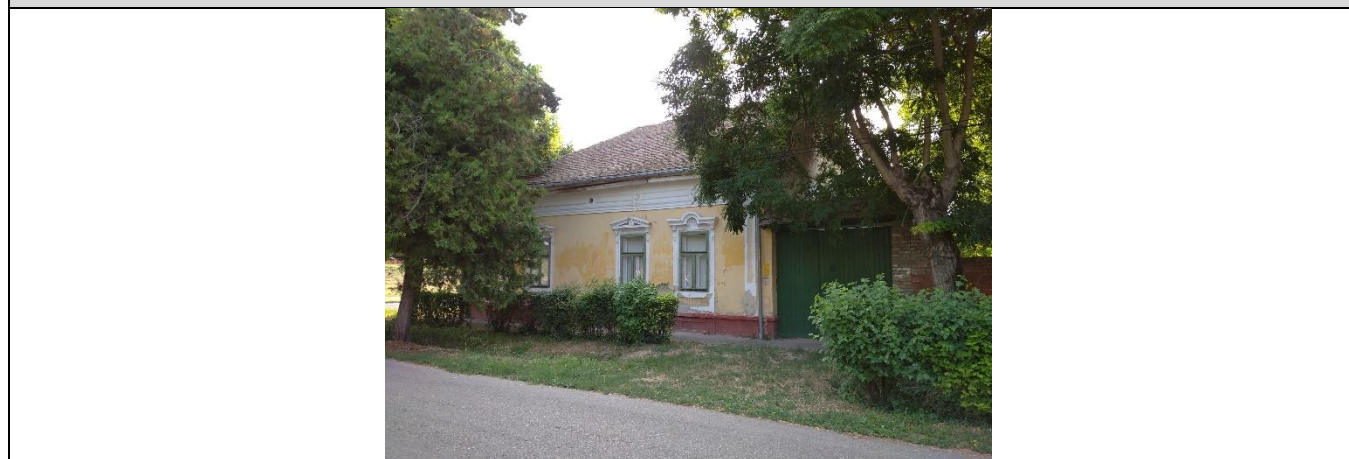
Sorszám	Hrsz.	Cím	Megnevezés	Védettségi fok	Javasolt védettségi fok
9.	137	Csemegi Károly utca 43.	Mezővárosias porta, lakóház	Helyi egyedi védelem	-

Funkció	Beépítés	Szintszám	Tetőforma, -héjazat	Nyílászárók	Lábazat
Lakóház	Oldalhatáron álló	Fszt.	Cseréppel fedett nyeregtető téglatoromfallal	Zöld, fa szerkezetű, osztott ablakok a főhomlokzaton fehér vakolt keretézéssel (rakpart felől: fekete osztatlan ablakok, ill. tömör fa bejárati ajtó)	Vörösre festett téglá
Melléképület			Pince	Kapu, kerítés	Kút
Udvarban, illetve kerítés mentén			Van	Cseréppel fedett kapuépítmény, zöldre festett, fa szerkezetű bejárati kapuval, téglakerítés, részben	-
Leírás, jellemzők, védendő érték			Műszaki állapot	Megjegyzés	
L alaprajzú, földszintes mezővárosias lakóépület. Falait sárgára meszelték, stukkódíszes homlokzatát pilaszterekkel tagolták. Fehér vakolatkeretes ablakai felett timpanont helyeztek el. Ereszpárkánya konzolokra támaszkodik. Téglatoromfalas nyeregtetője cseréppel fedett. Az elmúlt időszakban a szomszédos ingatlanból egy alacsonyabb épületrész a lakóépülethez került.			Felújítandó Az ellenőrzés időpontjában eladó az ingatlan.	A helyszínelés és a felvételek készítésének időpontja: 2021.08.17. Ellenőrzés: 2022.10.01. Az épület elemzése külső szemrevételezéssel készült.

Felújítási, helyreállítási javaslatok			
Tető	Homlokzat	Nyílászárók	Egyéb
Ereszdeszka javítása, festése	Vakolatjavítás, festés, homlokzati díszítőelemek helyreállítása, ereszpárkányt (koronázópárkányt) tartó konzolok visszaállítása	Festés, ill. csere: egységes, osztott fa nyílászárók elhelyezése mindkét utcai homlokzaton	
Melléképület	Pince	Kapu, kerítés	
Előkertben lévő elbontása	-	-	
Támogatások			Felújítás időpontja
Tulajdonviszony			
Magántulajdon			
Egyéb javaslatok			
Fotók

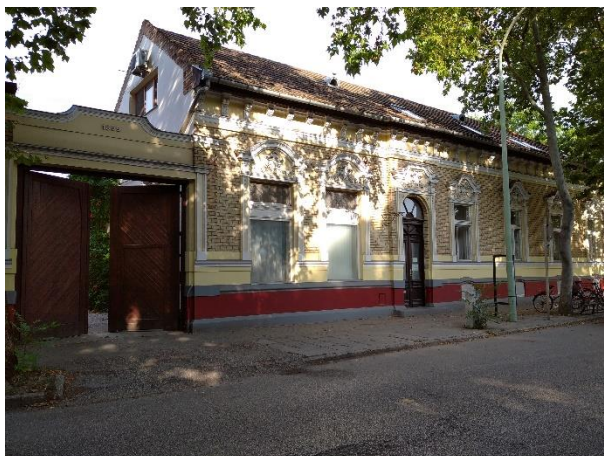
Sorszám	Hrsz.	Cím	Megnevezés	Védettségi fok	Javasolt védettségi fok
10.	4193	Dózsa György tér 18.	Mezővárosias porta, lakóház	Helyi egyedi védelem	-

Leírás, jellemzők, védendő érték	Műszaki állapot	Megjegyzés
U alaprajzú, földszintes, historizáló lakóépület cserépfedésű nyeregtetővel. Stukkódíszekkel gazdagon ékesített, sárgára meszelt és klinkertéglával burkolt homlokzata párkányokkal tagolt. Fehér vakolatkeretes nyílászáróit szemöldökpárkány díszíti. Ereszpárkánya konzolokra támaszkodik. Oldalhomlokzata vajszerűre festett, oromfala téglával keretezett.	Jó műszaki állapotban lévő épület.	A helyszínelés és a felvételek készítésének időpontja: 2021.08.17. Ellenőrzés:2022.09.30. Az épület elemzése külső szemrevételezéssel készült.

Felújítási, helyreállítási javaslatok			
Tető	Homlokzat	Nyílászárók	Egyéb
-	Vakolat javítása (kevés helyen), lábazaton lévő graffiti eltüntetése	Festés, egységes magasságú homlokzati ablakok kialakítása: a két osztatlan ablak lecserélése osztottra	Járdajavítás
Melléképület	Pince	Kapu, kerítés	
-	Rács festése	Kapuépítmény övparkányának javítása, festése	
Támogatások			Felújítás időpontja
Tulajdonviszony			
Magántulajdon			
Egyéb javaslatok			
Fotók

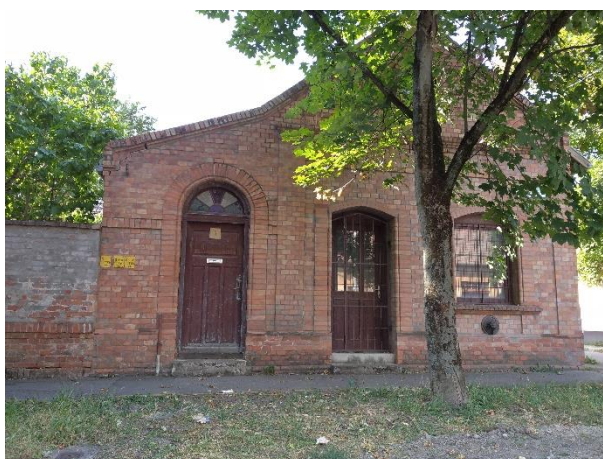
Sorszám	Hrsz.	Cím	Megnevezés	Védettségi fok	Javasolt védettségi fok
11.	4189	Erzsébet utca 3.	Mezővárosias porta, lakóház	Helyi egyedi védelem	-

Funkció	Beépítés	Szintszám	Tetőforma, -héjazat	Nyílászárók	Lábazat
Lakóház	Oldalhatáron, saroktelken álló	Fszt.	Cseréppel fedett nyeregtető, téglatoromzattal (kettős padlásszellőzővel)	Barnára festett, részben osztott fa szerkezetű ablakok, barnára festett, fa szerkezetű, részben üvegezett, részben felülvilágítóval ellátott, íves bejárati ajtók (részben rácsosztott nyílászárók)	Téglalábazat
Melléképület			Pince	Kapu, kerítés	Kút
Udvarban			-	Téglakerítés barnára festett tömör deszka nagykapuval	-
Leírás, jellemzők, védendő érték			Műszaki állapot	Megjegyzés	
Téglalap alaprajzú (kisebb kiugrással középen), földszintes, mezővárosias lakóépület cserépfedésű nyeregtetővel. Az épület Erzsébet utca felől homlokzata vörös klinkertéglával burkolt, tagolt; a Gyóni Géza utca felőli homlokzata sárgára meszelt.			Megfelelő, kisebb javítások szükségesek.	A helyszínelés és a felvételek készítésének időpontja: 2021.08.17. Ellenőrzés:2022.09.30. Az épület elemzése külső szemrevételezéssel készült.

Felújítási, helyreállítási javaslatok			
Tető	Homlokzat	Nyílászárók	Egyéb
-	Téglaelemek javítása, fugázása, tisztítása a főhomlokzaton, az oldalhomlokzaton meszelés	Osztott ablak beépítése az osztatlan helyett, ajtók festése	Lépcsőfellépők felületének javítása
Melléképület	Pince	Kapu, kerítés	
-	-	Tömör deszka nagykapu javítása, festése, téglakerítés javítása	
Támogatások			Felújítás időpontja
Tulajdonviszony			
Magántulajdon			
Egyéb javaslatok			
Fotók

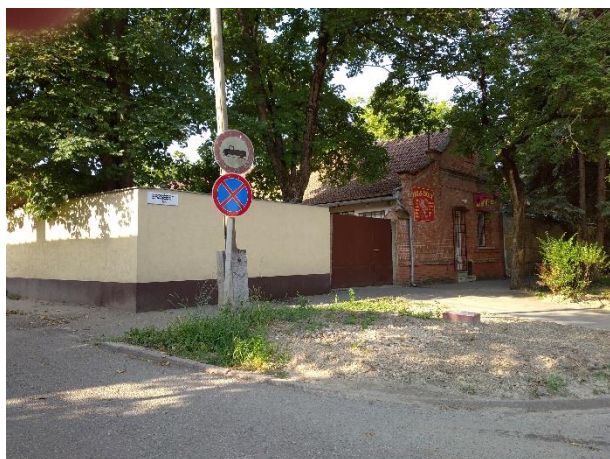
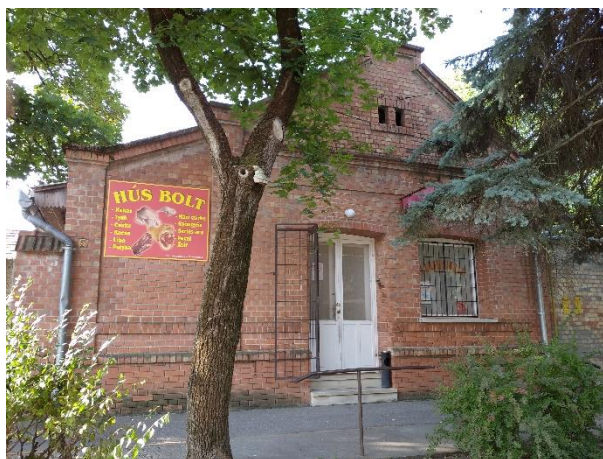
Sorszám	Hrsz.	Cím	Megnevezés	Védettségi fok	Javasolt védettségi fok
12.	4187	Erzsébet utca 5.	Mezővárosias porta, lakóház	Helyi egyedi védelem	-

Funkció	Beépítés	Szintszám	Tetőforma, -héjazat	Nyílászárók	Lábazat
Hűsolt	Oldalhatáron, saroktelken álló	Fszt.	Cseréppel fedett nyeregtető, téglatoromzattal (kettős padlásellőzővel)	Fehérre festett, fa szerkezetű ablak és íves kétszárnyú, üvegezett bejárati ajtó (fekete ráccsal ellátott)	Téglalábazat
Melléképület			Pince	Kapu, kerítés	Kút
Udvarban, a Gyóni Géza utcai kerítés mentén hullámpalával, fémllemezzel fedett építmények találhatóak.			-	Falazott kerítés halványsárgára festve, barna lábazattal, barna fém nagykapukkal, cserépfedésű téglapillér	-
Leírás, jellemzők, védendő érték			Műszaki állapot		Megjegyzés
Téglalap alaprajzú, földszintes, mezővárosias lakóépület cserépfedésű nyeregtetővel. Az épület fő homlokzata vörös klinkertéglával van burkolva, tagolva. A tornácot beépítették, jelenleg fehérre van festve.			Megfelelő, kisebb javítások szükségesek.		A helyszínelés és a felvételek készítésének időpontja: 2021.08.17. Ellenőrzés: 2022.09.30. Az épület elemzése külső szemrevételezéssel készült.

Felújítási, helyreállítási javaslatok			
Tető	Homlokzat	Nyílászárók	Egyéb
Ereszdeszkázat festése	Téglaelemek javítása, fugázása, tisztítása a főhomlokzaton, szomszéd felőli oldalhomlokzat festése	Osztott ablak beépítése az osztatlan helyett, épülethez illő bejárati ajtó elhelyezése	Cégér és reklámfeliratok épülethez méltó kialakítása, elhelyezése, járdajavítás
Melléképület	Pince	Kapu, kerítés	
Épülethez illő kialakítása	-	Fémkapu kereteinek javítása, felületkezelése	
Támogatások			Felújítás időpontja
Tulajdonviszony			
Magántulajdon			
Egyéb javaslatok			
Fotók

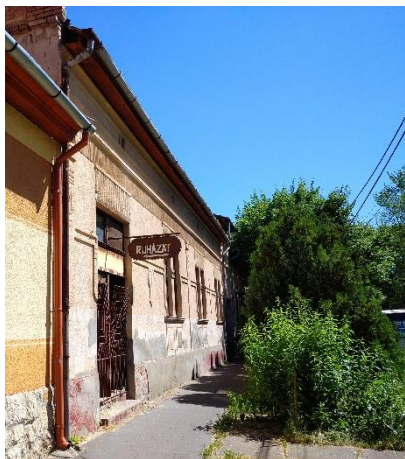
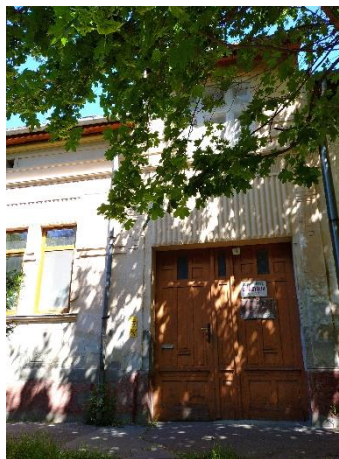
Sorszám	Hrsz.	Cím	Megnevezés	Védettségi fok	Javasolt védettségi fok
13.	669	Erzsébet utca 6.	Mezővárosias porta, lakóház	Helyi egyedi védelem	-

Funkció	Beépítés	Szintszám	Tetőforma, -héjazat	Nyílászárók	Lábazat
Lakóház	Zárt sorú beépítés	Fszt.	Cseréppel fedett nyeregtető kisebb tetőtéri szellőzőkkel, tetőből kiemelkedő kapuépítmény félnyeregtetővel	Sötétbarnára, okkersárgára és fehérre festett, fa szerkezetű, osztott ablakok; barna, fa szerkezetű, üvegezett üzlet bejárati ajtó felülvilágítóval, ráccsal	Vörösre vakolt lábazat
Melléképület			Pince	Kapu, kerítés	Kút
Udvarban			-	Aranytölgy színű, tagolt, tömör fa szárazkapu bejáró felülvilágítóval	-
Leírás, jellemzők, védendő érték			Műszaki állapot	Megjegyzés	
Tégla alaprajzú, földszintes historizáló mezővárosias lakóépület: cseréppel fedett nyeregtetővel, homokszínűre festve, geometrikus vakolatdíszekben gazdag, tagolt homlokzattal.			Felújítandó	<p>A helyszínelés és a felvételek készítésének időpontja: 2022.05.18.</p> <p>Ellenőrzés: 2022.09.30.</p> <p>Az épület elemzése külső szemrevételezéssel készült.</p>

Felújítási, helyreállítási javaslatok			
Tető	Homlokzat	Nyílászárók	Egyéb
Bádogosmunkák (ereszcsatorna felújítása, festése)	Vakolatjavítás, festés, homlokzati díszítések helyreállítása, a megszánt ruházati üzlet cégérének eltávolítása	Egységes kialakítású, osztott fa szerkezetű nyílászárók, egységes barna színűre való festése, megszánt ruházati üzlet esetében új, épülethez illő, bejárati ajtó beépítése vagy dupla ablak kialakítása	Szárazkapu feletti szellőzőcső helyének elrejtése, szárazkapu bejárón lévő kopott tábla levétele
Melléképület	Pince	Kapu, kerítés	
-	-	Festés	
Támogatások			Felújítás időpontja
Tulajdonviszony			
Magántulajdon			
Egyéb javaslatok			
Környezetrendezés: a lakóépület előtt, közterületen lévő tuják ritkítása.			
Fotók

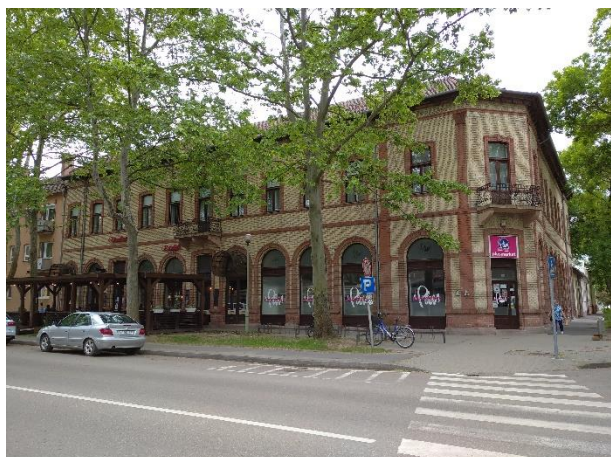
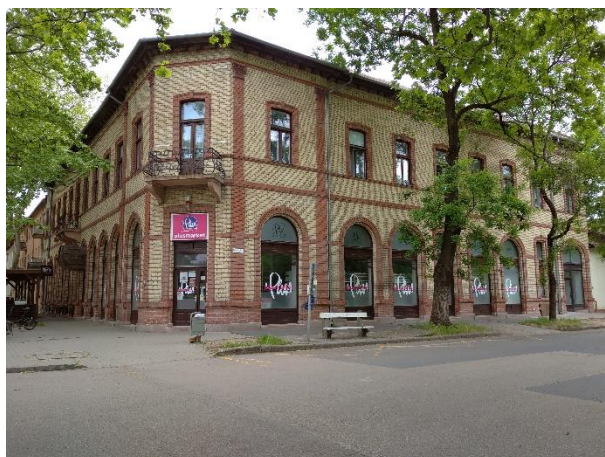
Sorszám	Hrsz.	Cím	Megnevezés	Védettségi fok	Javasolt védettségi fok
14.	221	Fő utca 3.	mezővárosi szálloda	Helyi egyedi védelem	-

Funkció	Beépítés	Szintszám	Tetőforma, -héjazat	Nyílászárók	Lábazat
Üzlet (plusmarket), szálló-kávézó (Pronto bistro)	Zártorú	Fszt. + 1 emelet	Kontyolt nyeregtető	Sötétbarnára festett fa szerkezetűek: íves nagy méretű portálok, részben osztott ablakok, bejárati ajtó	Műkö és tégl
Melléképület			Pince	Kapu, kerítés	Kút
Egyszintes, cseréppel fedett nyeregtetős, egyablakos toldalékép. szárazkapuval, mellékép.			Van.	Barnára festett fa szerkezetű szárazkapu (toldaléképületben)	-
Leírás, jellemzők, védendő érték			Műszaki állapot		Megjegyzés
Erzsébet Szálló. Eklektikus középület. „Csejthey István építtette szállodának 1906-ban. Az 1950-es években a rendőrkapitányság költözött bele. Az 1960-as évek elejétől ismét szálloda. Sárga klinkertégla burkolatú falsíkjait vörös idomtégla tagozatok osztják meg. Mindkét utcára nyíló oldalán, a földszinten egymáshoz közel álló, nagyméretű, félköríves kávéházi ablakok, s hasonló nagyságú ajtók állnak záróköves idomtégla kerettel.*			Megfelelő műszaki állapotban van, kisebb javítások azonban szükségesek.		A helyszínelés és a felvételek készítésének időpontja: 2021.05.30. Ellenőrzés: 2022. 01. 29. 2022.09.30. Az épület elemzése külső szemrevételezéssel készült.

Felújítási, helyreállítási javaslatok			
Tető	Homlokzat	Nyílászárók	Egyéb
Eresz javítása, festése	Téglaburkolat (különösen a lábazat környékén vannak sérült téglaelemek) javítása, pótlása, cseréje és a műközlábazat, padka javítása	Festés	Cégérek, reklámfeliratok épülethez méltó grafikai kialakítása és megfelelő elhelyezése, épület körüli járda javítása szükséges lenne.
Melléképület	Pince	Kapu, kerítés	
Vakolat javítása, festés	Dózsa György tér felőli homlokzaton a „pincenyílás” biztonságos és esztétikus lezárása	-	
Támogatások			Felújítás időpontja
Tulajdonviszony			
Csongrád Városi Önkormányzat tulajdona			
Egyéb javaslatok			
<p>Az épület előtti taxiállomás rendezettebb kialakítása javasolt.</p> <p><i>* A két végén egytengelyes oldal, a sarkon egytengelyes sarokrízalit. Az utcasarok törtvonalú falsíkján, korábban sarokbejárat volt. A földszintet idomtégla övparkány zárja, amely egyben az emeleti ablakok könyöklőparkányaként halad végig az épületen. A két parkány között, az északi oldalon volt korábban a felirat: „Erzsébet szálloda”, a nyugati oldalon „Hotel Erzsébet”. Az emeleten szegmentíves, idomtégla keretű, záróköves ablakok. Az északi oldal közepén s a sarokrízaliton, konzolos, vasrácsos erkély. A sarokrízalitot a törésvonalak mellett négy terrakotta, fejezetes téglapilaszer tagolja. Az idomtégla záróparkány fölött álló, konzolos ereszparkány. A rizalitok fölött attika, s a törtvonalú sarokattika mögött kis torony volt. Átépitéskor az attikákat s a tornyot lebontották. Faszervezetes, oromfalas nyeregtetején cseréphéjazat. A szállodáról készült századeleji felvételek szerint a földszinten körben féltetős, vasoszlopos, földött terasz húzódott, ma semmi nyoma. Földszinten, az északi oldal keleti végében a szálloda bejárata, mellette cukrászda és eszpresszó, majd étterem. A nyugati oldalon általános iskolai napközis ebédlő. Az emeleten különböző nagyságú szállodai szobák s a kiszolgáló helyiségei. Az udvaron a konyha és a raktárak.” (Forrás: Csongrád Megye Építészeti Emlékei, szerző: Dömötör János-Dudás Lajos-Halmágyi Pál, szerkesztő: Tóth Ferenc / CSVL Polgármesteri iratok. Erzsébet szálló építési engedélye 3095/1905.)</i></p>

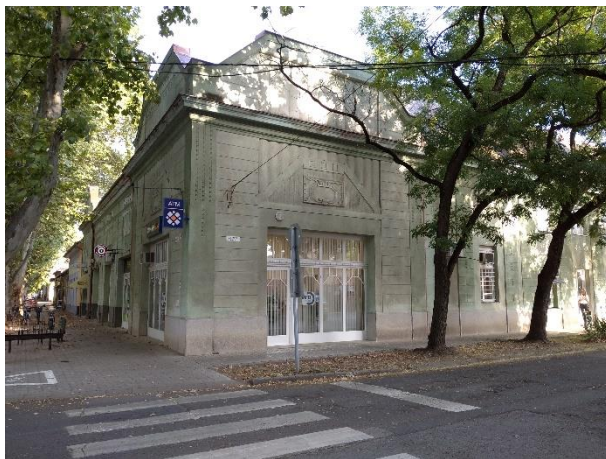
Sorszám	Hrsz.	Cím	Megnevezés	Védettségi fok	Javasolt védettségi fok
15.	705	Fő utca 28. (egy része)	Mezővárosi üzletház	Helyi egyedi védelem	-

Leírás, jellemzők, védendő érték	Műszaki állapot	Megjegyzés
Egykori Lévai testvérek háza. L alaprajzú, földszintes mezővárosias üzletház: pasztellzöld színre festett, díszes homlokzati kialakítással, palafedéses nyeregtetővel, attikaszzerű, trapezoid lezárású oromzatokkal. A geometrizáló historizmus és szecesszió egyik jelentős helyi emléke. *	Megfelelő, kisebb felújítások szükségesek.	A helyszínelés és a felvételek készítésének időpontja: 2021.08.17. Ellenőrzés:2022.10.01. Az épület elemzése külső szemrevételezéssel készült.

Felújítási, helyreállítási javaslatok			
Tető	Homlokzat	Nyílászárók	Egyéb
Palafedés lecserélése cserépfedésre	Vakolatjavítás, festés (egységes homlokzati színezés a Zsinór utcai homlokzaton is)	Egységes kialakítású nyílászárók beépítése eredeti kialakításnak megfelelően	Klímaberendezések belső, udvari homlokzaton történő elhelyezése Cégérek, reklámfeliratok épülethez illő grafikai kialakítása és elhelyezése
Melléképület	Pince	Kapu, kerítés

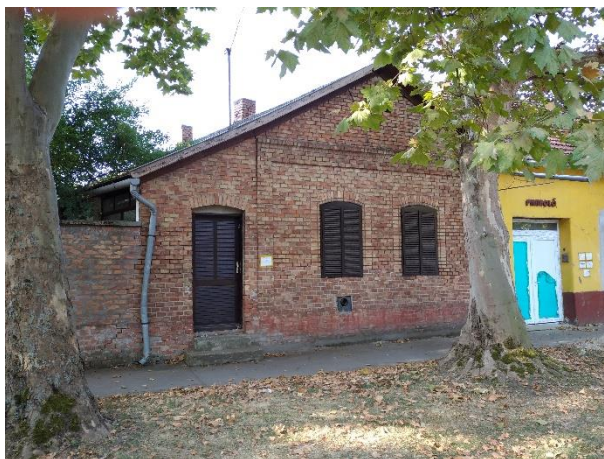
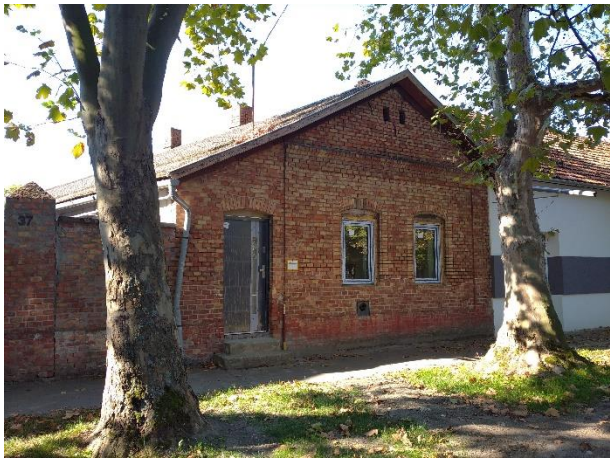
Sorszám	Hrsz.	Cím	Megnevezés	Védettségi fok	Javasolt védettségi fok
16.	964	Fő utca 37.	Mezővárosias porta, lakóház	Helyi egyedi védelem	-

Funkció	Beépítés	Szintszám	Tetőforma, -héjazat	Nyílászárók	Lábazat
Lakóház	Zártorú	Fszt.	Cseréppel fedett nyeregtető, téglatoromzattal (padlásszellőzővel)	Az utcai homlokzaton barna, fa zsalugáteres két ablak, barna, fa bejárati ajtó lecserélve műanyag/fém nyílászárókra (fóliázva)	Téglalábazat
Melléképület			Pince	Kapu, kerítés	Kút
Udvarban			-	Téglakerítés barnára festett fém nagykapuval	-
Leírás, jellemzők, védendő érték			Műszaki állapot	Megjegyzés	
Téglalap alaprajzú, földszintes, mezővárosias lakóépület cserépfedésű nyeregtetővel. Az épület Fő utca felőli homlokzata vörös klinkertéglával burkolt, tagolt. Tornáca beépített.			Megfelelő, kisebb javítások szükségesek.	<p>A helyszínelés és a felvételek készítésének időpontja: 2021.08.17.</p> <p>Ellenőrzés: 2022.09.30.</p> <p>Az épület elemzése külső szemrevételezéssel készült.</p>

Felújítási, helyreállítási javaslatok			
Tető	Homlokzat	Nyílászárók	Egyéb
Szegélydeszka festése, kéménytégla javítása	Téglaelemek javítása, fugázása, tisztítása a főhomlokzaton	Bejárati ajtó felső ívének pótlása, osztatlan ablakok helyett osztott, fa szerkezetű nyílászárók beépítése	Lépcsőfellépők felületének javítása, ereszcatorna lefolyócsőjének javítása, kiegyenesítése
Melléképület	Pince	Kapu, kerítés	
-	-	Tömör deszka nagykapu átfestése, téglakerítés vakolatának javítása	
Támogatások			Felújítás időpontja
Tulajdonviszony			
Magántulajdon			
Egyéb javaslatok			
Fotók			
<div>

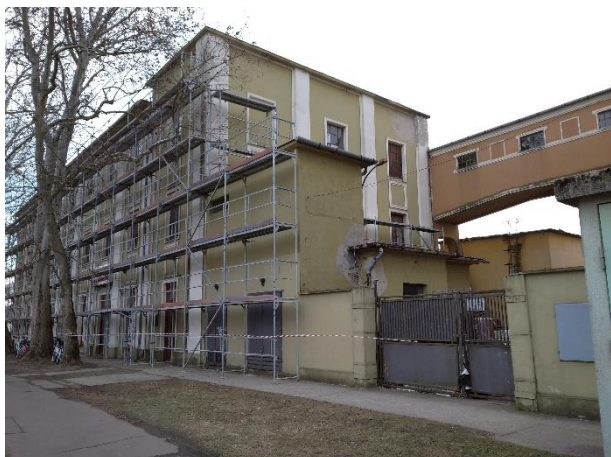
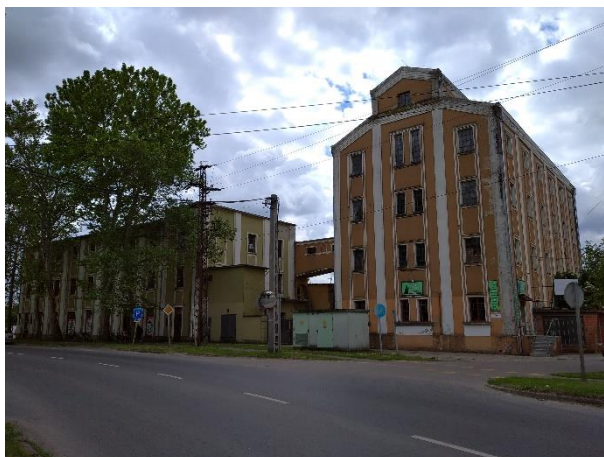
Funkció	Beépítés	Szintszám	Tetőforma, -héjazat	Nyílászárók	Lábazat
Áruház (Topánfa bútorgyár, Ázsia csillaga áruház), raktár	Oldalhatáron álló	Fszt + 3 (ill.4) emelet, fszt + 2 emelet	Nyeregterető, félnyeregterető hullámpalával, illetve lapostető	Barnára festett fa szerkezetű osztott ablakok, üvegezett bejárati ajtó, rácsosztott ablakok	Vakolt (zöld, barna, sárga színű)
Melléképület			Pince	Kapu, kerítés	Kút
Számos toldaléképület a „sóhajok hidjával” összekötött főépületek mentén			-	Falazott, festett kerítés, szürke fém nagykapu	-
Leírás, jellemzők, védendő érték			Műszaki állapot		Megjegyzés
<p>Volt Bútorgyár (Tiszaipari Bútorvállalat) épülete. Ipartörténeti emlék.</p> <p>„A malmok mellett az 1960-as évekig Csongrád egyetlen jelentős ipari üzeme a bútorgyár volt. A bútorgyár régi épületei még az 1900-as évek elején Esze Mátyás által építtetett gőzmalom épületei. A malom mellett két gaterral fűrészüzem is működött. Az 1910-es évek elején a malmot megvette a Viktória Gőzmalom Részvénytársaság. *</p>			Teljeskörű felújítás szükséges mindkét épületrész esetében. Folyamatban van az alacsonyabb épületrész felújítása,		<p>A helyszínelés és a felvételek készítésének időpontja: 2021.05.30.</p> <p>Ellenőrzés: 2022. 01. 28./2022.10.01.</p> <p>Az épület elemzése külső szemrevételezéssel készült.</p>

Felújítási, helyreállítási javaslatok			
Tető	Homlokzat	Nyílászárók	Egyéb
Korszerűsítés, tetőfedés cseréje	Vizesedés megszüntetése, vakolat javítása, festése (egységes homlokzati színvilág kialakítása a zöld-narancssárga-sárga színek helyett)	Csere (nagy részt)	** Homlokzat hőszigeteléssel, színes nemesvakolat készítéssel kapcsolatban kijelölt szín: JUB 270 B általános helyek, mezők helyeken, Baumit színminta 0018 szín a nyíláskeretek, „vakkeretezések” tagozat kiemelések helyeken.
Melléképület	Pince	Kapu, kerítés	
Vakolatjavítás, festés	-	Javítás, festés	
Támogatások			Felújítás időpontja
„Megújuló energia használatát, energiahatékonyság növelését célzó épületenergetikai fejlesztések támogatása” (A pályázati felhívás kódszáma GINOP-4.1.4-19) A projekt megnevezése és azonosító száma: Energetikai korszerűsítés a Bodrogi-Bau Kft-nél 2020 (Csongrád Fő utca 59.) GINOP-4.1.4-19-2020-01446			2022.januártól kezdődően a kisebbik, jelenleg zöld színű épület esetében

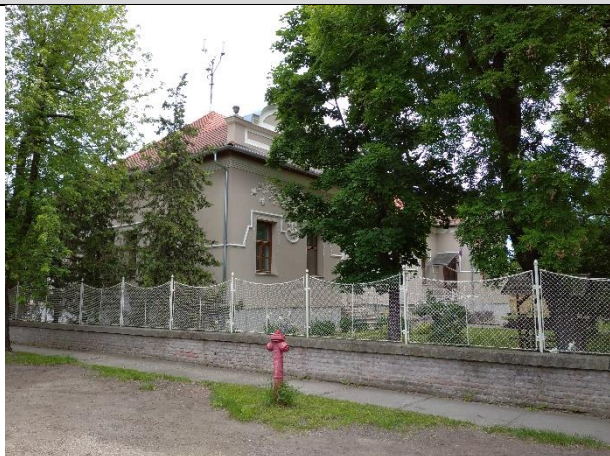
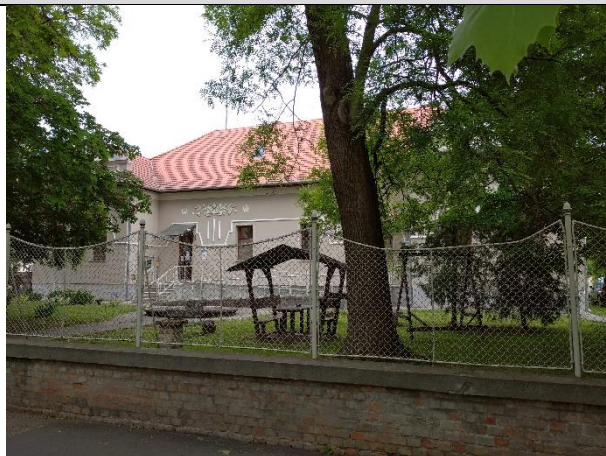
Funkció	Beépítés	Szintszám	Tetőforma, -héjazat	Nyílászárók	Lábazat
Klubház	Szabadon álló	Fszt.	Kontyolt nyeregtető, főhomlokzatot záró, pártázatot alkotó attikával, hódfarkú cseréppel fedett	Barnára festett, fa szerkezetű, részben osztott ablakok, üvegezett osztott bejárati ajtók felülvilágítóval	Műköelemekből
Melléképület			Pince	Kapu, kerítés	Kút
Előkertben: cseréppel fedett, kontyolt nyeregtetős építmény, félnyeregtetős, hullámpalás kerékpártároló, az udvarban már csak egy enyhe hajlásszögű kazánház (raktár, irattár) áll.			Van.	Téglalábazaton fehér fémkeretű drótkerítés, téglaoszlopok közt fém bejárati nagykapuk	-
Leírás, jellemzők, védendő érték			Műszaki állapot	Megjegyzés	
Volt gőz- és kádfürdő. Jelenleg az Esély Szociális Alapellátási Központ II. számú Idősek Klubjának ad helyet a halvány kávészínű épület. Szecessziós középület. „1904-ben építtette Farkas Ignác kecskeméti gyógyszerész és apósa, Eszes Mátyás malomtulajdonos a malommal szemben, az út túlsó oldalára gőz- és kádfürdőnek. Az artézi kút vizét a malom udvarából vezették át, és kazánban melegítették. A vendéglővel, télikerttel ellátott szép belső kiképzésű s magas igényeket kielégítő fürdőt *			Megfelelő, de kisebb javítások, állagmegóvás szükséges	A helyszínelés és a felvételek készítésének időpontja: 2021.05.30. Ellenőrzés: 2022. 02. 01. 2022.10.01. Az épület elemzése külső szemrevételezéssel készült.

Felújítási, helyreállítási javaslatok			
Tető	Homlokzat	Nyílászárók	Egyéb
-	Vakolat javítása, festése	-	Korlátok festése egységes színvilág kialakításával, lépcsők, rámpa, külső burkolatok felújítása, a működésen kívüli szökőkút helyreállítása (balesetveszélyes elhárítása) és környezetrendezés szükséges.
Melléképület	Pince	Kapu, kerítés	
Főépülethez illő, teljes körű felújítás	-	Festés, téglaelemek javítása	
Támogatások			Felújítás időpontja
Tulajdonviszony			
Csongrád Városi Önkormányzat tulajdona			
Egyéb javaslatok

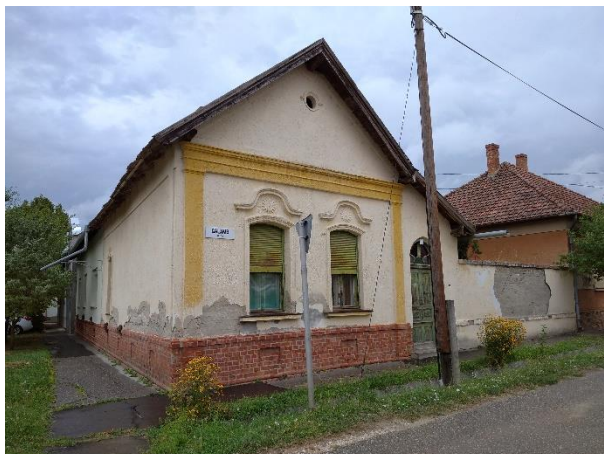
Funkció	Beépítés	Szintszám	Tetőforma, -héjazat	Nyílászárók	Lábazat
Lakóház	Oldalhatáron álló, részben zárt sorú beépítéssel	Fszt. + pince	Cseréppel fedett nyeregtető, vakolt oromzattal	Vakolatkeretézéssel: zöldre festett, osztott, íves záródású faablakok zöld redőnnyel; zöld, tömör fa bejárati ajtó felülvilágítóval (hátsó traktus: fehér műanyag ablakok, tetőablak)	Vörös klinkertégla
Melléképület			Pince	Kapu, kerítés	Kút
Udvarban			Van	Törtfehérre festett falazott kerítés	-
Leírás, jellemzők, védendő érték			Műszaki állapot	Megjegyzés	
Téglalap alaprajzú parasztház cseréppel fedett nyeregtetővel, beépített tornáccal, homlokzatán a historizáló építészetben alkalmazott díszítéssel. Törtfehér színű homlokzatán sárga színű az oromzatot elválasztó párkány és a két pilaszter. A hátsó épületrész már átalakult, elvesztette eredeti jellegét.*			Felújítandó	A helyszínelés és a felvételek készítésének időpontja: 2021.08.17. Ellenőrzés: 2022.09.30. Az épület elemzése külső szemrevételezéssel készült.

Felújítási, helyreállítási javaslatok			
Tető	Homlokzat	Nyílászárók	Egyéb
Szegélydeszka festése, tetőfedés cseréje	Vakolatjavítás, festés, lábazati téglaelemek javítása, pótlása, sárga díszítőelemek átszínezése törtfehérre	Nyílászárók festése, redőny festése	Lakóépület előtti járda javítása, építése
Melléképület	Pince	Kapu, kerítés

-	-	Vakolatjavítás, festés	
Támogatások			Felújítás időpontja
Tulajdonviszony			
Magántulajdon			
Egyéb javaslatok			
<p>* „A historizáló építészetben elterjedt stukkódíszek parasztházon való alkalmazását jól mutatja a Galamb utca 1. számú ház, amelynek ablakai fölé hajló vonalú párkányok, ezek alá sokágú csillagmotívum (vagy napkorong), az ablakkeretelésre klasszicista cseppmotívumok kerültek, s az ablakokat lábazat, az oromzatot elválasztó párkány és oldalt két dorizáló pilaszter foglalja egységes keretbe.” (Forrás: Brunner Attila: Szecessziós építészet Csongrádon – Csongrád szecessziós épületei -2016)</p>			
Fotók			
<div></div>

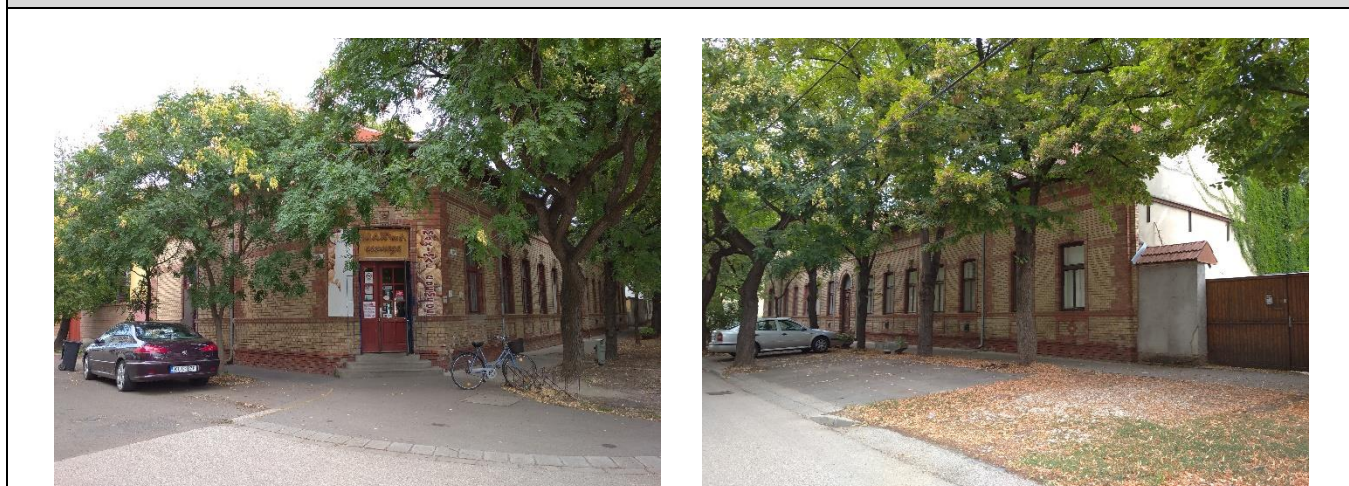
Leírás, jellemzők, védendő érték	Műszaki állapot	Megjegyzés
Egykor Sohlya-ház 1900 és 1910 között épült eklektikus stílusban. L alaprajzú, egyszintes, mezővárosias, sarkon álló historizáló lakóépület cserépfedésű nyeregtetővel, sárga és vörös klinkertéglával díszített homlokzatán keretezett, záróköves nyílászárókkal, konzolos ereszpárkánnyal. *	Megfelelő, kisebb felújítások szükségesek. **[ves felülvilágítóval ellátott, díszesen faragott barna, kétszárnyú fa bejárati ajtó téglakerettel, zárókővel]	A helyszínelés és a felvételek készítésének időpontja: 2021.08.16. Ellenőrzés: 2020.09.30. Az épület elemzése külső szemrevételezéssel készült.

Felújítási, helyreállítási javaslatok			
Tető	Homlokzat	Nyílászárók	Egyéb
-	Téglaelemek javítása, fugázása, díszítőelemek pótlása, Zöldkert utca felőli homlokzatrész egységes színre történő festése (pl.sárga)	Festés egységes színűre, eredetinek megfelelő ajtók beépítése	Az üzletbejárat, oldalsó bejárat kialakítása és a reklámfelirat, valamint a cégér elhelyezése a homlokzaton: épülethez illő legyen
Melléképület	Pince	Kapu, kerítés

-	-	Festés	
Támogatások			Felújítás időpontja
Tulajdonviszony			
Magántulajdon			
Egyéb javaslatok			
<p>* „Sohlya Gyula, Csongrád főjegyzője a 20. század első évtizedében építtette. Két részből állt: a keleti felét a háztulajdonos használta, a nyugati szárnyában kapott helyet a város harmadik gyógyszertára, a Szent Rókus Gyógyszertár, melyet 1896-ban alapítottak, s a mindenkor gyógyszerész lakása. Utolsó tulajdonosa Gömöri János volt. Az államosítás után még működött, az 1960-as években szűnt meg. Ma a gyógyszertári épületrészt s a lakást egy élelmiszerbolt bérlí. Téglaalapú, vályogfalú épület, utcai homlokzatán vörös idomtégla architektúrával és sárga klinkertéglával kiképezve. A déli homlokzaton enyhe középrizalitos főbejárat, félköríves idomtégla kerettel, terrakotta zárókővel. A díszes, kétszárnyú kapu fölött félköríves üvegablak. Az ablakok könyöklőpárkányával egybeépült párkány végighúzódik a homlokzaton. Egyenes vonalú, idomtégla keretű ablakok, terrakotta záró-köves, szegmentíves szemöldökpárkánnyal. Az enyhe sarokrizalitok nyugodt ritmust adnak az épületnek. A sarkon üzlethelyiség, sarokbejárat. A falsíkokat két különböző színű, vörös és sárga téglák fölhasználásával tagolták. A magasított padlásszintet attika határolja, melyet fogrovatos sor koronáz. A Zöldkert utcában az épület folytatásaként a telekhatárig vakolt téglakerítés halad, téglaoszlopos fa kocsikapuval. Tetőszerkezete fagerendás nyeregtető, hódfarkú cseréppel fedve. Az udvar felől, az északi oldalon oszlopos tornác, a két lakás előtt négyzetes alapú portikulával. Nagyméretű, négyzetes téglaburkolattal. Kétraktusos épület, a hosszában végighúzódnó főfal mindkét oldalán szobák. A keleti lakrész ötszobás, a nyugati háromszobás, ez utóbbihoz a gyógyszertár (ma üzlethelyiség) és laboratórium is tartozik. A lakószobák parkettásak. A padló szint három lépcsővel emelt. A mennyezet fagerendás. A csillárok körül stukkódísz.” (Forrás: Csongrád Megye Építészeti Emlékei, szerző: Dömötör János-Dudás Lajos-Halmágyi Pál, szerkesztő: Tóth Ferenc // Farkas Ignác)</p>

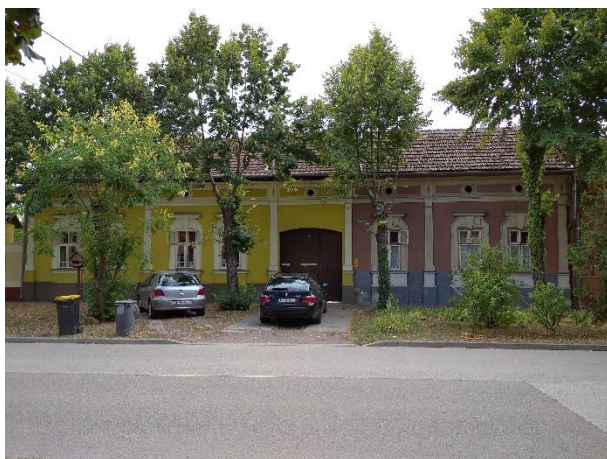
Leírás, jellemzők, védendő érték	Műszaki állapot	Megjegyzés
L alaprajzú mezővárosi nagygazda lakóház cseréppel fedett nyeregtetővel. A jelenleg részben sárgára, részben fehérre, szürkés-kékre és mályvaszínűre festett főhomlokzaton fehér, illetve törtfehér ablakok körüli vakolatkeretezések valamint párkánnyatok, pilaszterek díszítik, tagolják a homlokzatot. Padlásszellőzői köralakúak.*	Megfelelő műszaki állapotban van.	A helyszínelés és a felvételek készítésének időpontja: 2021.08.16. Ellenőrzés: 2022.09.30. Az épület elemzése külső szemrevételezéssel készült.

Felújítási, helyreállítási javaslatok			
Tető	Homlokzat	Nyílászárók	Egyéb
-	Vakolat javítása, festés egységes színűre	Festés egységes színűre, egységes könyöklők kialakítása	
Melléképület	Pince	Kapu, kerítés

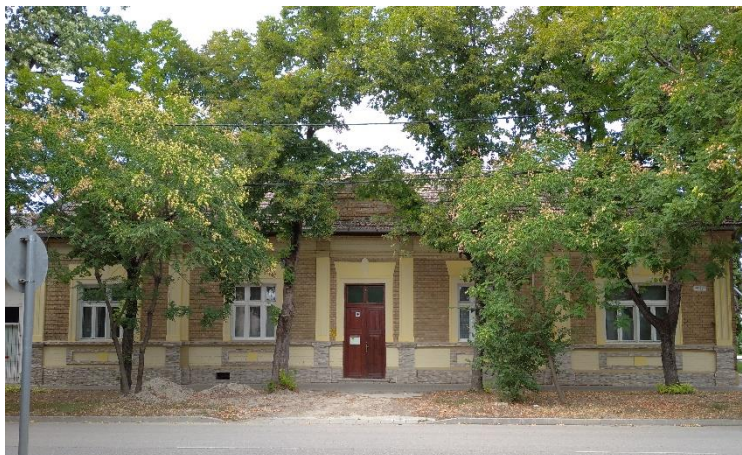
Leírás, jellemzők, védendő érték	Műszaki állapot	Megjegyzés
L alaprajzú mezővárosi lakóház cseréppel fedett nyeregtetővel, halványsárga-törtfehér vakolatkeretezésű ablakokkal, pilaszterekkel tagolt sárga klinkertéglával burkolt homlokzattal, eredetileg vörös klinkertégla párkányzatokkal tagolva, díszítve (jelenleg hasított burkolókővel is).	Megfelelő műszaki állapotban van, de kisebb javítások szükségesek.	A helyszínelés és a felvételek készítésének időpontja: 2021.08.16. Ellenőrzés: 2022.09.30. Az épület elemzése külső szemrevételezéssel készült.

Felújítási, helyreállítási javaslatok			
Tető	Homlokzat	Nyílászárók	Egyéb
Bejárati ajtó feletti attika helyreállítása	Utólag elhelyezett homlokzati és lábazati burkolóelemek eltávolítása, téglaburkolat javítása, pótlása, vakolt felületek sárga klinkertéglaszínéhez illő festése, oldalhomlokzat egységes színezése (főhomlokzathoz illően)	Egységes színre való festés (ablakok és bejárati ajtó), Réti János utcai homlokzaton lévő nyílászárók főhomlokzathoz illő kialakítása, színezé	
Melléképület	Pince	Kapu, kerítés	
-	Ablak beépítése vagy a nyílás biztonságos lezárása	Festés (ablakokkal megegyező színűre, pl. okkersárgás homokszínűre)	
Támogatások			Felújítás időpontja
Tulajdonviszony			
Magántulajdon			
Egyéb javaslatok			
Fotók

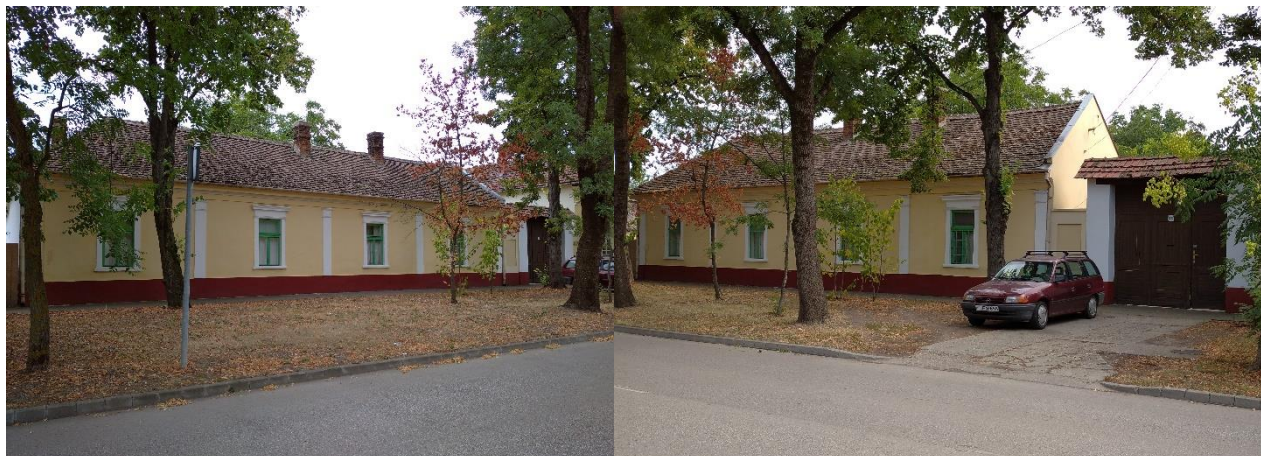
Funkció	Beépítés	Szintszám	Tetőforma, -héjazat	Nyílászárók	Lábazat
Lakóház	Oldalhatáron álló	Fsz.	Cseréppel fedett nyeregtető utca felőli oldalon vakolt oromfallal	Zöldre festett, fa szerkezetű, osztott ablakok vakolatkeretézéssel, párkánnyal (részben rácsosított), belső fehér spalettával	Vörösre festve (kapuépítményé is)
Melléképület			Pince	Kapu, kerítés	Kút
Udvarban			-	Cseréppel fedett, sárgára és fehérre festett kapuépítményben sötétbarna fa gyalog-és kocsikapu	-
Leírás, jellemzők, védendő érték			Műszaki állapot	Megjegyzés	
L alaprajzú mezővárosi nagygazda lakóház cseréppel fedett nyeregtetővel, fehér vakolatkeretézéssel ablakokkal, pilaszterekkel tagolt halványsárgára festett homlokzattal, jellegzetes, különálló kapuépítménnyel. Oldalhomlokzata fehérre, halványsárgára van festve.			Jó műszaki állapotban van.	A helyszínelés és a felvételek készítésének időpontja: 2021.08.17. Ellenőrzés:2022.09.30. Az épület elemzése külső szemrevételezéssel készült.

Felújítási, helyreállítási javaslatok			
Tető	Homlokzat	Nyílászárók	Egyéb
-	Egységes sárga szín használata a főhomlokzaton, a kapuépítményen és az udvari homlokzaton a következő felújítás során	-	
Melléképület	Pince	Kapu, kerítés	
-	-	Javítás, festés	
Támogatások			Felújítás időpontja
Tulajdonviszony			
Magántulajdon			
Egyéb javaslatok			
Fotók
