CSONGRÁD

HELYI ÉRTÉKVÉDELMI KATASZTER

CSONGRÁD VÁROS TELEPÜLÉSKÉPI RENDELETE

1. Függelék a ../2022. (.....) önk. rendelethez

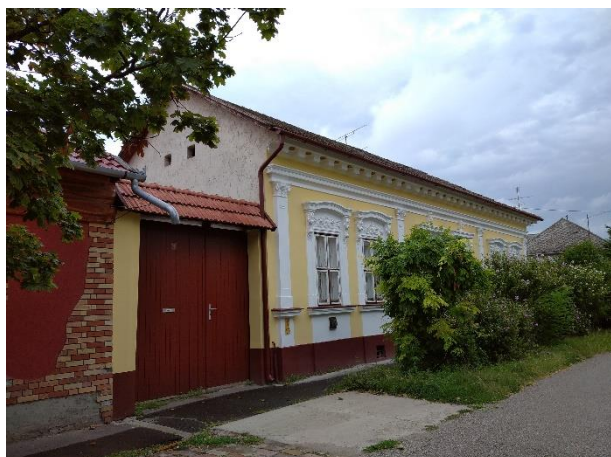
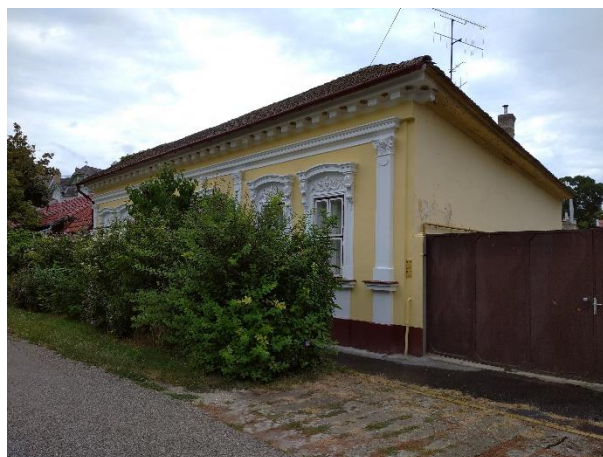
Funkció	Beépítés	Szintszám	Tetőforma, -héjazat	Nyílászárók	Lábazat
Lakóház	Oldalhatáron álló	Fszt.	Cseréppel fedett nyeregtető utca felőli oldalon vakolt oromzattal	Barnára és fehérre festett, fa szerkezetű, osztott ablakok díszes vakolatkeretezéssel, párkánnyal	Vörösre festve
Melléképület			Pince	Kapu, kerítés	Kút
Udvarban			-	Cseréppel fedett, falazott kapuépítményben barnára festett, fából készült gyalog-és kocsikapu	-
Leírás, jellemzők, védendő érték			Műszaki állapot	Megjegyzés	
L alaprajzú mezővárosi eklektikus/historizáló lakóépület cseréppel fedett nyeregtetővel, stukkódíszekkel ékesítve, fehér vakolatkeretezésű ablakokkal, párkánnyal, pilaszterekkel tagolva, sárgára festett homlokzattal.*			Jó műszaki állapotban van.	A helyszínelés és a felvételek készítésének időpontja: 2021.08.17. Ellenőrzés:2022.09.30. Az épület elemzése külső szemrevételezéssel készült.

Felújítási, helyreállítási javaslatok			
Tető	Homlokzat	Nyílászárók	Egyéb
-	Vakolat javítása, festés (oldalhomlokzatok)	-	
Melléképület	Pince	Kapu, kerítés

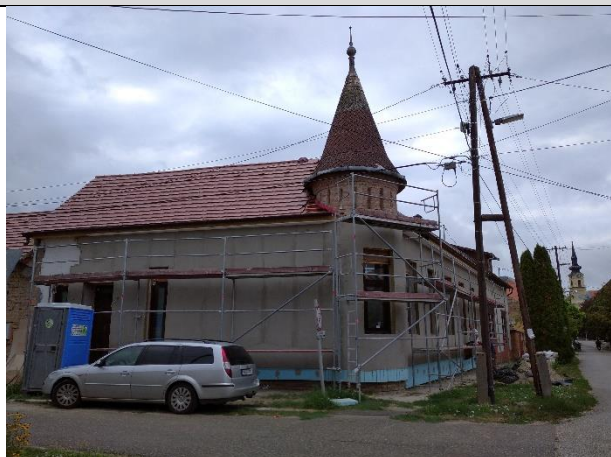
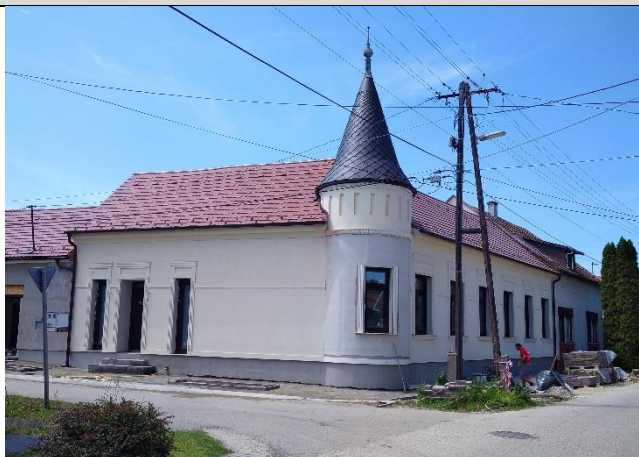
Leírás, jellemzők, védendő érték	Műszaki állapot	Megjegyzés
Az L alaprajzú sarkon álló lakóépület cseréppel fedett nyeregtetővel, dobra ültetett, kúp alakú sisakkal kialakított saroktoronnyal. Az épület a geometrizáló historizmus és szecesszió egyik helyi emléke.*	Felújítás alatt.	A helyszínelés és a felvételek készítésének időpontja: 2021.08.17. Ellenőrzés időpontja: 2022.05.13. /2022.09.30. Az épület elemzése külső szemrevételezéssel készült.

Felújítási, helyreállítási javaslatok			
Tető	Homlokzat	Nyílászárók	Egyéb
-	Következő felújítás során eredeti homlokzati díszítőelemek visszaállítása	-	
Melléképület	Pince	Kapu, kerítés

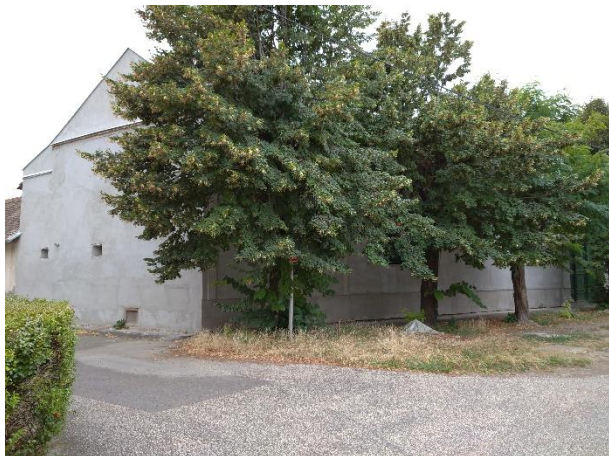
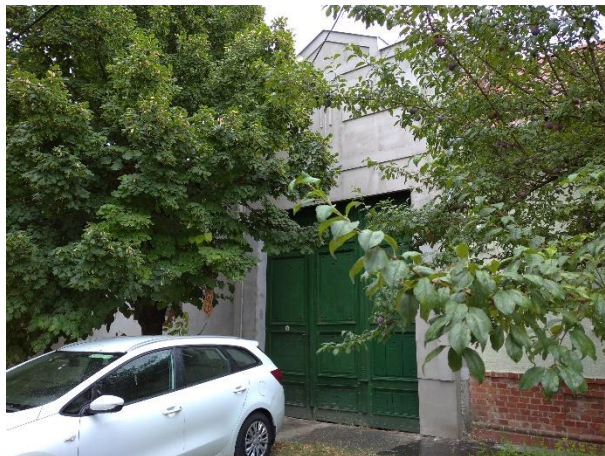
Funkció	Beépítés	Szintszám	Tetőforma, -héjazat	Nyílászárók	Lábazat
Lakóház	Oldalhatáron, sarkon álló, részben zártosítván csatlakozva	Fszt. + pince	Cseréppel fedett nyeregtető, két szélén háromszögű oromzatokkal, (fióktető nélkül)	Zöldre festett, fa szerkezetű, osztott ablakok íves záródással, zöld redőnnyel	Vakolt
Melléképület			Pince	Kapu, kerítés	Kút
-			Van	Zöldre festett, tömör fa háromszögű, kazettás szárazkapu bejárat	-
Leírás, jellemzők, védendő érték			Műszaki állapot	Megjegyzés	
Az L alaprajzú, sarkon álló lakóépület cseréppel fedett nyeregtetővel, kétoldalt fióktető nélküli, háromszögű oromzatokkal. Az épület a geometrizáló historizmus és szecesszió egyik helyi emléke.*			Felújítandó	A helyszínelés és a felvételek készítésének időpontja: 2021.08.17. Ellenőrzés:2022.09.30. Az épület elemzése külső szemrevételezéssel készült.

Felújítási, helyreállítási javaslatok			
Tető	Homlokzat	Nyílászárók	Egyéb
Tetőfedés felújítása, cseréje	Festés	Festés	Kis utca felőli, szellőzőnyílásokat magába foglaló homlokzat főhomlokzathoz, környezethez illő kialakítása (pl. növényzettel történő befuttatása)
Melléképület	Pince	Kapu, kerítés

-	Pinceablak festése	-	
Támogatások			Felújítás időpontja
Tulajdonviszony			
Magántulajdon			
Egyéb javaslatok			
<p><i>*„ Az Apponyi Albert utca 11. sz., szabálytalan négyszög alakú saroktelken épült nyeregtetős ház téglalapra épült. Falazata vályog, kétoldalt oromzattal tagolt homlokzattal rendelkezik, soros beépítésben áll. Tűzfala és a kapu fölötti kiváltás téglából épült. 1A+3A+1B (kapu) tengelyes homlokzatát a széleken háromszögű oromzatok keretezik, amelyekhez nem csatlakozik fióktető. Bal oldali oromzatán „KSZT” feliratot, jobb oldali kapuján az 1913-as évszámot visel. Enyhe szegmensíves záródású ablaki fölött a vakolatba mélyített négyzetek díszítik. Az ablakok közeit a felső részen párkányszerűen kiképzett vízszintes osztósávból lelógó, hármassával tagolt pálcák díszítik. (Egészen hasonló hozzá a Justh Gyula utca 29. sz. ház deszkakapuja.) Az oromzatok között az eresztől a falsíkon, a bal oldali oromzathoz csatlakozó ereszcsonakra eltört, ennek következtében az épület falazat súlyosan sérült, vakolata lemállott, s az eső a vályogfalazata kezdte el kimosni.”</i> <i>Forrás: Brunner Attila: Szecessziós építészet Csongrádon – Csongrád szecessziós épületei - 2016)</i></p>

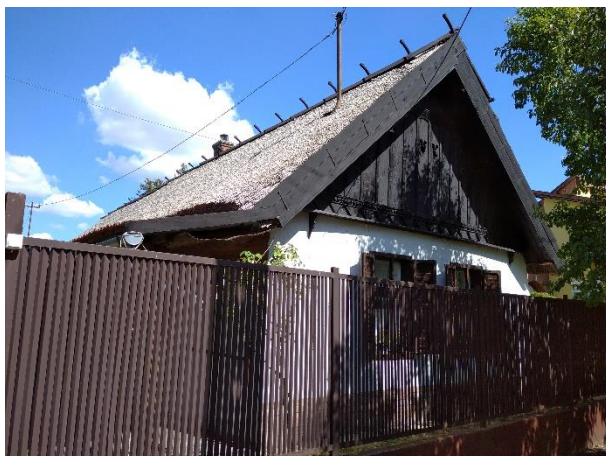
Funkció	Beépítés	Szintszám	Tetőforma, -héjazat	Nyílászárók	Lábazat
Lakóház	Oldalhatáron álló, előkertes	Fszt.	Náddal fedett nyeregtető deszkaoromzattal, bevilágítónyílásokkal, cseréppel fedett tornác	Barnára és fehérre festett fa szerkezetű, osztott ablakok az utcai homlokzaton, zsalugáterrel ellátva	Tégla
Melléképület			Pince	Kapu, kerítés	Kút
			-	Áttört, sötétbarna fémkerítés vörösesbarna lábazon, illetve sötétbarna fém nagykapu	-
Leírás, jellemzők, védendő érték			Műszaki állapot	Megjegyzés	
Téglaalap alaprajzú, fehérre festett, földszintes lakóház, nádfedéses nyeregtetővel, díszes, feketére festett deszkaoromzattal. A lakóépülethez hozzáépített faoszlopos tornác cseréppel fedett.			Kisebb javítások szükségesek.	A helyszínelés és a felvételek készítésének időpontja: 2021.08.20. Ellenőrzés:2022.09.30. Az épület elemzése külső szemrevételezéssel készült.

Felújítási, helyreállítási javaslatok			
Tető	Homlokzat	Nyílászárók	Egyéb
Tornác födémének alulról faburkolattal történő borítása (nádszövet és fólia helyett)	-	Nyílászárók és faszerkezetek egységes színezése (fekete vagy barna)	-
Melléképület	Pince	Kapu, kerítés	
-	-	Tömör deszkakerítés építése, sötétbarnára való festése	
Támogatások			Felújítás időpontja
Tulajdonviszony			
Magántulajdon			
Egyéb javaslatok			
Fotók

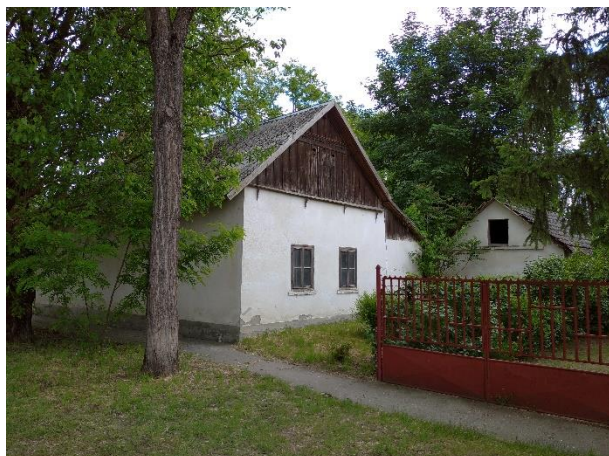
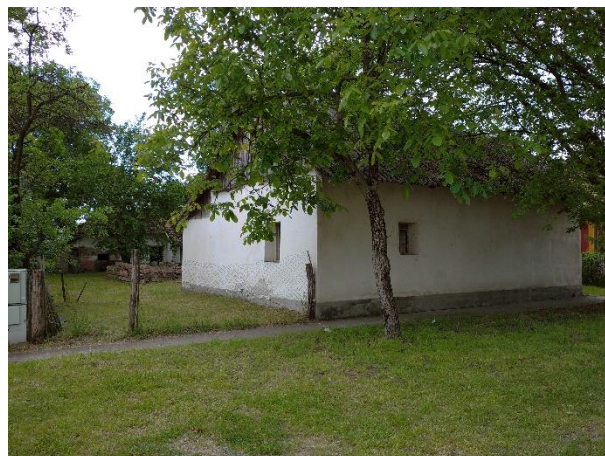
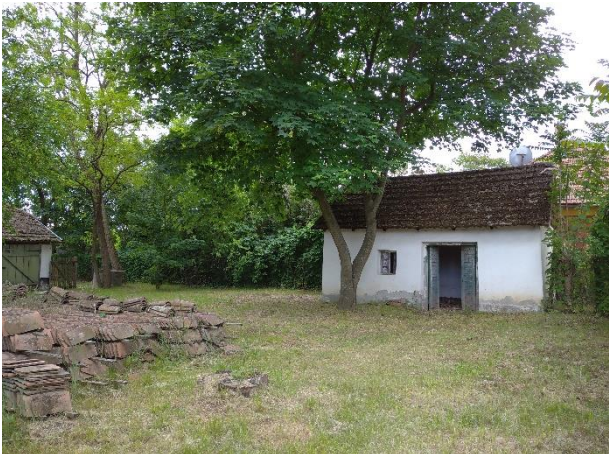
Funkció	Beépítés	Szintszám	Tetőforma, -héjazat	Nyílászárók	Lábazat
Tájház	Oldalhatáron álló	Fszt.	Palával fedett nyeregtető díszes deszkaoromzattal	Utcai homlokzaton egy kisméretű, oldalhomlokzaton kettő, ill. egy barnára festett fa osztott ablak	Szürkére festett
Melléképület			Pince	Kapu, kerítés	Kút
Két cseréppel fedett, fehérre meszelt melléképítmény az udvarban (kamra és kocsisín) szürkés-zöldes fa szerkezetű nyílászárókkal			-	Utcafronton, rövid szakaszon drótkerítés egyéb helyen nincs	Ásott téglá, betongyűrűvel (víz: vezetékes, vízóra: 2018. 08. 08.)
Leírás, jellemzők, védendő érték			Műszaki állapot		Megjegyzés
A lakóház megvásárlása 2016. május 19-én történt tájház létesítése céljából. Az 1940-es években építették. Vertfalú, szoba-konyhás, spájjal és nyitott előtérrel (gang) bővített, fehérre meszelt épület. A mennyezet gerendás, az aljzat döngölt föld. A szobában tapasztott kemence, melyet a konyhából fűtöttek. 1960 óta lakatlan. Villamos áram bekötése 2017. április 25-én történt. *			Felújítandó

Felújítási, helyreállítási javaslatok			
Tető	Homlokzat	Nyílászárók	Egyéb
Tetőfedés cseréje, szegélydeszka, vízvetődeszka és deszkaoromzat javítása. 8000 db hódfarkú tetőcserép és a szükséges mennyiségű kúpcserép megvételre került, az udvaron szabályszerűen van tárolva.	Vakolat javítása, meszelés	Festés, ill. csere	Jelenlegi tornác kialakításának felülvizsgálata, esetleges áttervezése, átépítése
Melléképület	Pince	Kapu, kerítés	 
Vakolat javítása, meszelés, cserépfedés megtisztítása, javítása, nyílászárók festése, ill. cseréje, ereszcsonna javítása		Tömör deszkakerítés építése, sötétbarnára vagy feketére való festése	
Támogatások			Felújítás időpontja
Tulajdonviszony			
Csongrád Városi Önkormányzat			
Egyéb javaslatok			
<p>*Az épületegyüttes egy kispaszti tanyai gazdasághoz tartozott, melynek fő profilját a szőlő- és gyümölcsstermesztés jelentette. Alkalmas arra, hogy tájházzá alakítva a tanyai életforma és a hozzá kapcsolódó tárgyi világ bemutatásának hiteles épített környezetet biztosítson. A tanyaközség létesítését megelőzően szórványtelepként funkcionált. Állapotfelmérés és tájház szemle történt 2017. június 7-én. Jelen voltak a Szentendrei Szabadtéri Múzeum részéről Dr. Bereczki Ibolya, Dr. Szonda István, Dr. Buzás Miklós, Erős Dóra restaurátor, Fancsalszki Noémi muzeológus. Szegedről: Dr. Mód László adjunktus, Csongrádról dr. Juhász László jegyző, Seres Balázs, több önkormányzati képviselő, a Bokrosi Hagyományőrző Egyesület tagjai, Lekrinszky Mátyás asztalos, Illés Péter.</p>

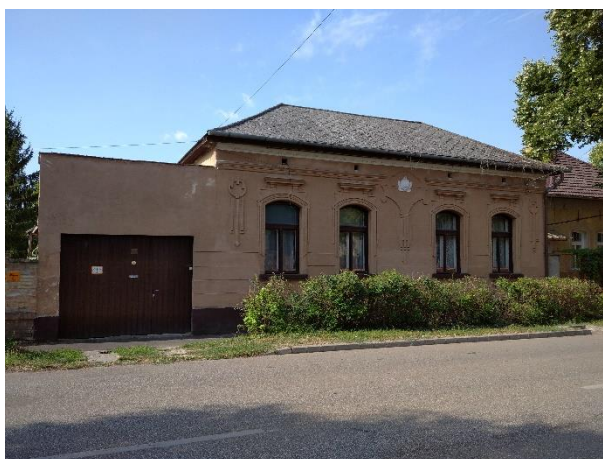
Funkció	Beépítés	Szintszám	Tetőforma, -héjazat	Nyílászárók	Lábazat
Lakóház	Oldalhatáron álló	Fszt.	Palával fedett kontyolt nyeregtető és palafedésű félnyeregtetős gépjárműtároló	Barnára festett, fa szerkezetű, osztott, íves záródású ablakok díszes vakolatkeretezéssel, barnára festett könyöklővel	Sötétbarnára festve (kerítés: téglalábazat)
Melléképület			Pince	Kapu, kerítés	Kút
Udvarban			-	Barnára festett fa szerkezetű szárazkapu bejárat, részben festett, cserépfedésű téglapillérek közt keretezett fémháló kerítés	-
Leírás, jellemzők, védendő érték			Műszaki állapot	Megjegyzés	
L alaprajzú szecessziós lakóház a 20. század első évtizedéből, palával fedett kontyolt nyeregtetővel, mogorószínű homlokzattal, melyen historizáló díszítőelemek és szecessziós motívumok egyaránt megjelennek. Cserépfedésű, magas attikával, kapuépítmény csatlakozik a lakóépülethez. *			Jó műszaki állapotban van.	A helyszínelés és a felvételek készítésének időpontja: 2021.08.17. Ellenőrzés:2022.09.30. Az épület elemzése külső szemrevételezéssel készült.

Felújítási, helyreállítási javaslatok			
Tető	Homlokzat	Nyílászárók	Egyéb
Palafedés helyett síkpala vagy cserép (gépjárműtárolónál is)	-	-	Magas attikafal felülvizsgálata, homlokzatrész és díszítésének visszaállítása eredeti kialakításnak megfelelően
Melléképület	Pince	Kapu, kerítés

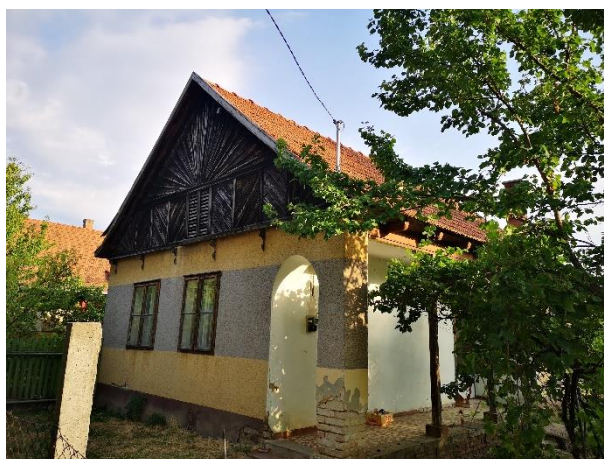
Funkció	Beépítés	Szintszám	Tetőforma, -héjazat	Nyílászárók	Lábazat
Lakóház	Oldalhatáron álló, előkertes	Fszt.	Cseréppel fedett nyeregtető díszes deszkaoromfallal	Osztott kéttáblakos utcai homlokzat, barnára festett fa szerkezetű nyílászárók	Vöröses barnára festett
Melléképület			Pince	Kapu, kerítés	Kút
Kisebb melléképítmények az udvarban			-	Betonpillérek közt drótkerítés, fémpillér, ill. –oszlop közt deszka kiskapu	-
Leírás, jellemzők, védendő érték			Műszaki állapot	Megjegyzés	
Egykori ONCSA-ház. Téglalapú és -lábazatú, vályogfalán faszerkezetes nyeregtető, cserép héjazattal. Deszkából készült, mintázott, háromszögletű oromfalának felső része, s a két alsó csücske napsugaras díszű. Az elé illesztett deszka vízvetőt deszkából fűrészelt konzolok tartják. A faoszlopokkal alátámasztott tornácra félköríves bejáratot helyeztek el a főhomlokzaton. *			Felújítandó	A helyszínelés és a felvételek készítésének időpontja: 2021.08.16. Ellenőrzés:2022.10.01. Az épület elemzése külső szemrevételezéssel készült.

Felújítási, helyreállítási javaslatok			
Tető	Homlokzat	Nyílászárók	Egyéb
Szegélydeszka, oromdeszkekát és vízvetődeszka javítása és festése	Vakolat javítása, meszelés, tornác tartószerkezetének felújítása, festése	Festés / csere	Fehér színű homlokzatfestés/meszelés javasolt a sárga és szürke csíkos homlokzati színezés, valamint a tornác halványzöld színezése helyett. Kertrendezés.
Melléképület	Pince	Kapu, kerítés	
Ideiglenes építmények elbontása	-	Barna tömör deszkakerítés és -kapu kialakítása	
Támogatások			Felújítás időpontja
Tulajdonviszony			
Magántulajdon			
Egyéb javaslatok			
<p>* „Az Országos Nép- és Családvédelmi Alap, rövidítve ONCSA 1940-1944 között a nagycsaládos falusi nincstelenek támogatására, a születések számának emelésére és gyermekvédelmi célokból alapított állami szociális szervezet volt, melyet az 1940/23. törvénycikk hoztak létre. 1941-1943 között a terv keretében kb. 12 ezer típuslakást építettek telepszerűen a rászoruló családoknak, 30 éves kamatmentes kölcsön alapján. A típustervekhez a tájegységenkénti falusi lakóházak szolgáltak mintául. Több ezer család jutott földhöz, és közel 12 ezer ember kapott a gazdálkodáshoz szükséges állatállományt. Fiatal házásoknak kölcsönt, gyermekeknek segítyt nyújtottak. Közjóléti szövetkezeteket hoztak létre. Egyidejűleg nép- és családvédelmi pótadót vezettek be, továbbá az állami illetékekből befolyó jövedelmek 27%-át az ONCSA pénzügyi fedezetére fordították. A telepeken élők életmódját, és gazdálkodását folyamatosan ellenőrizték és tanácsadással támogatták. A program lebonyolítását az Országos Szociális Felügyelőség hálózata végezte. A program irányítását helyi szinten 1941-től szociális felügyelők vették kézbe. Az építkezéseknek a háború vetett véget.” (Forrás: Országos Nép- és Családvédelmi Alap – Wikipédia (wikipedia.org))</p> <p>„ONCSA telepi lakóház egyike azon keveseknek, mely eredeti állapotában megmaradt. A város szélén, a Mészáros földre 43 egyszobakonyhas családi ház építéséhez fogtak. A területen három utcát jelöltek ki, mai nevük: Batsányi János, Martinovics Ignác és Szántó Kovács János utca. Mindhárom a Budai Nagy Antal utcára nyílik. Típusterveket használtak, egy utcán belül ügyeltek arra, hogy az egyformák ne kerüljenek egymás mellé. A házak alapterülete általában 7×10 m. Ebben már az oszlopos tornác is szerepel. A mennyezet faragott végű gerendái a fal síkján túlhaladva tartották az ereszdeszkát. A fűdém szerkezet gerendás. A házak az utcavonaltól beljebb épültek, előkertesek, deszkából készült oromzataik igen változatosak. A házakat az igényjogosultak hosszú lejáratú hitelre készen kapták. Sok kubikos család lett itt otthonra, ezért kubikos telepnek is nevezik.” (Forrás: Csongrád Megye Építészeti Emlékei, szerző: Dömötör János-Dudás Lajos-Halmágyi Pál, szerkesztő: Tóth Ferenc // Farkas Ignác)</p>

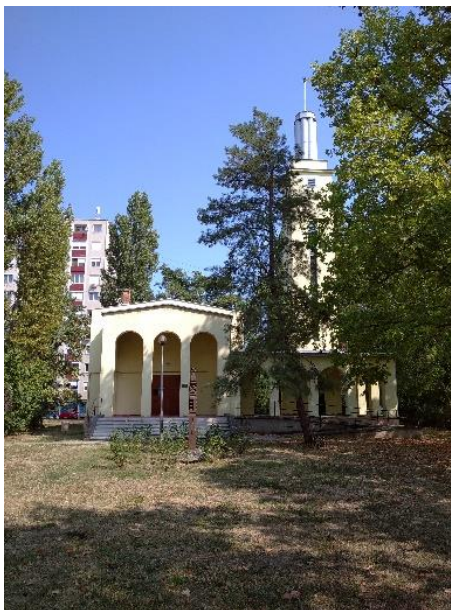
-			-	Barnára festett, fa kazettás kétszárnyú bejárati ajtó	-
Leírás, jellemzők, védendő érték			Műszaki állapot		Megjegyzés
Csongrádi Református templom. „Egyedülálló, É–D-i tájolású novecentista, modern stílusú épület, különálló toronnyal. Bejárata, főhomlokzata dél felől. Csongrád város 1934-ben telket adott a Hunyadi téren a református egyházközségnek templom építésére. Antal Endre építésmérnök			Megfelelő. A világossárga kőporos vakolatú templomot a 2010-es évek elején felújították és korszerűsítették.		A helyszínelés és a felvételek készítésének időpontja: 2021.08.21. Ellenőrzés:2022.09.30. Az épület elemzése külső szemrevételezéssel készült.

Felújítási, helyreállítási javaslatok			
Tető	Homlokzat	Nyílászárók	Egyéb
-	Vakolatjavítás, festés, tisztítás (különösen az alapépítménynél, lábazatnál)	Festés	Lépcső-, rámpaszerkezet javítása, korlát festése
Melléképület	Pince	Kapu, kerítés

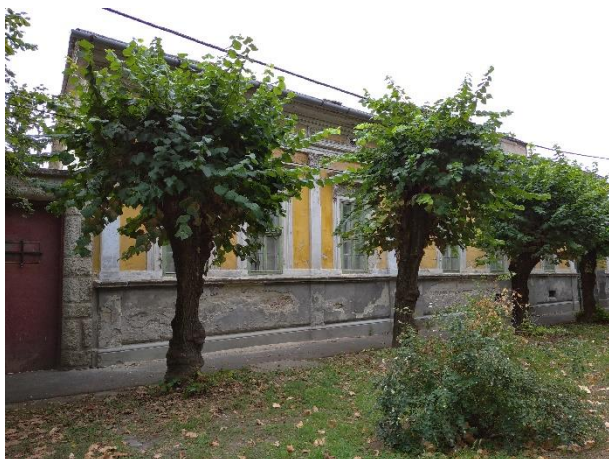
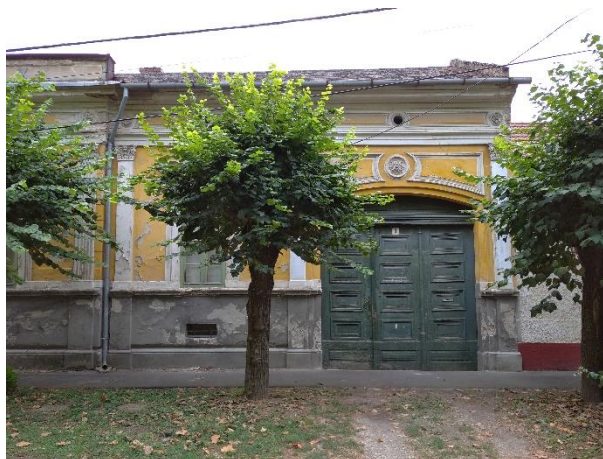
Funkció	Beépítés	Szintszám	Tetőforma, -héjazat	Nyílászárók	Lábazat
Lakóház	Oldalhatáron álló, egy oldalról zárt sorú beépítés	Fszt. + pince	Palával fedett nyeregtető vakolt oromzattal és kontyolva, középrizalit felett attika	Szalagkeretes, zöld, fa szerkezetű, osztott ablakok széles, álló konzolokkal alátámasztott, stukkódíszes szemöldökpárkánnyal, könyöklőpárkánnyal	Szürkéskékre vakolt
Melléképület			Pince	Kapu, kerítés	Kút
Udvarban			Van	Zöld, fa szerkezetű, kazettás szárazkapu bejárat, íves lezárással, vakolatkeretezéssel	-
Leírás, jellemzők, védendő érték			Műszaki állapot		Megjegyzés
Volt Eszes-ház. L alaprajzú, eklektikus stílusban épült mezővárosi lakóház palával fedett nyeregtetővel, sárga és szürkéskek színű homlokzati festéssel, fehér vakolatkeretezésű ablakokkal és gazdag stukkódíszítéssel.*			Felújítandó		A helyszínelés és a felvételek készítésének időpontja: 2021.08.17. Ellenőrzés: 2022.09.30. Az épület elemzése külső szemrevételezéssel készült.

Felújítási, helyreállítási javaslatok			
Tető	Homlokzat	Nyílászárók	Egyéb
Palafedés lecserélése síkpalára vagy cserépre, bádogsmunkák (ereszcsatorna javítása, cseréje)	Vakolat, stukkódíszek, párkányok javítása, festés	Festés / csere (korhű faszerkezetű nyílászárókra)	
Melléképület	Pince	Kapu, kerítés

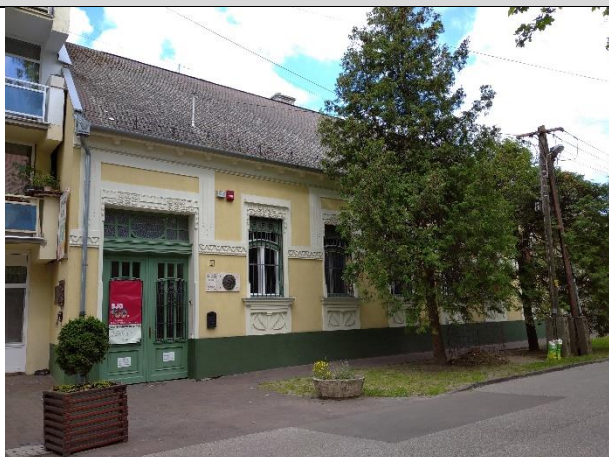
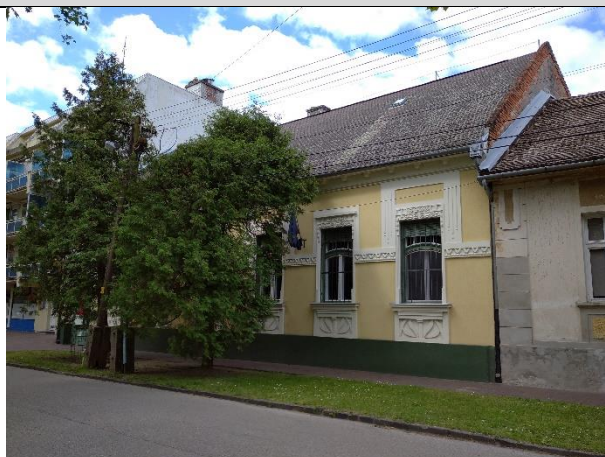
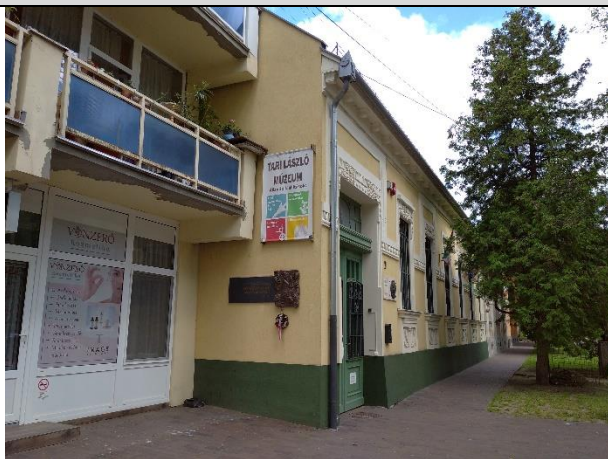
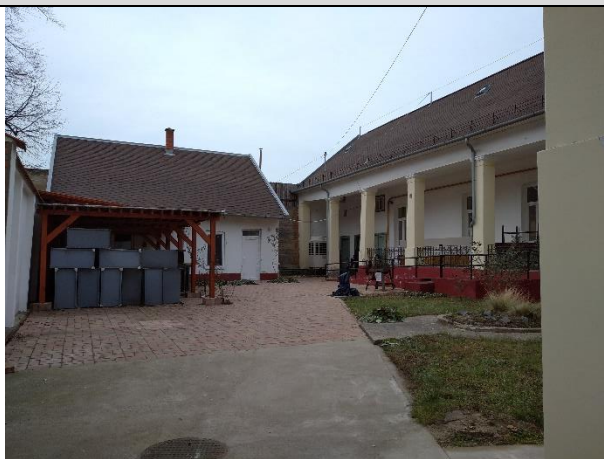
Funkció	Beépítés	Szintszám	Tetőforma, -héjazat	Nyílászárók	Lábazat
Múzeum	Zárt	Fszt.	Nyeregterető bitumenes zsindelyfedéssel.	Rácsozott, redőnyözött, zöld, fa szerkezetű, osztott ablakok (udvari: fehér és zöld fa szerk.)	Zöld színű lábazati vakolat, udvarban vöröses színű
Melléképület			Pince	Kapu, kerítés	Kút
Faoszlopokon nyugvó, pergolával fedett tároló és egy félnyeregterető, bitumenes zsindelyfedésű fehérre vakolt melléképítmény fehér műanyagnyílászárókkal áll az udvaron.			-	Zöldre festett, fa, kétszárnyú, üvegezett, díszes szárazkapu felülvilágítóval	-
Leírás, jellemzők, védendő érték			Műszaki állapot		Megjegyzés
Volt Moletz-ház, ma Tari László Múzeum. Helyreállított eklektikus lakóépület. „Moletz-ház. A századfordulón építette Moletz ügyvéd lakásnak, irodának. Halála után Vida Sándor ügyvédé lett. Az 1960-as évektől városi múzeum. Magas lábazatú. Eredetileg lizéniakkal, párkányokkal tagolt falsíkon stukkódíszes, szemöldök- és könyöklőpárkányos ablakok voltak. A fogrovas zárópárkány fölött az attikából két ívelt oromzat emelkedett ki,*			Jó műszaki állapotban lévő, helyreállított épület (halványsárga homlokzati vakolattal, törtfehér színű tagozatokkal, vakolt ablakkeretekkel ellátott).		A helyszínelés és a felvételek készítésének időpontja: 2021.05.30. Ellenőrzés: 2022. 01. 31./2022.10.01. Az épület elemzése külső szemrevételezéssel készült.

Tető	Homlokzat	Nyílászárók	Egyéb
Tetőfedés cseréje	Lábazat javítása a járda vonalában, udvari homlokzatnál vakolat javítása, festés	Udvari nyílászárók festése	
Melléképület	Pince	Kapu, kerítés	
Vakolatjavítás, festés (nyílászárókról fűliák eltávolítása)	-	-	
Támogatások			Felújítás időpontja

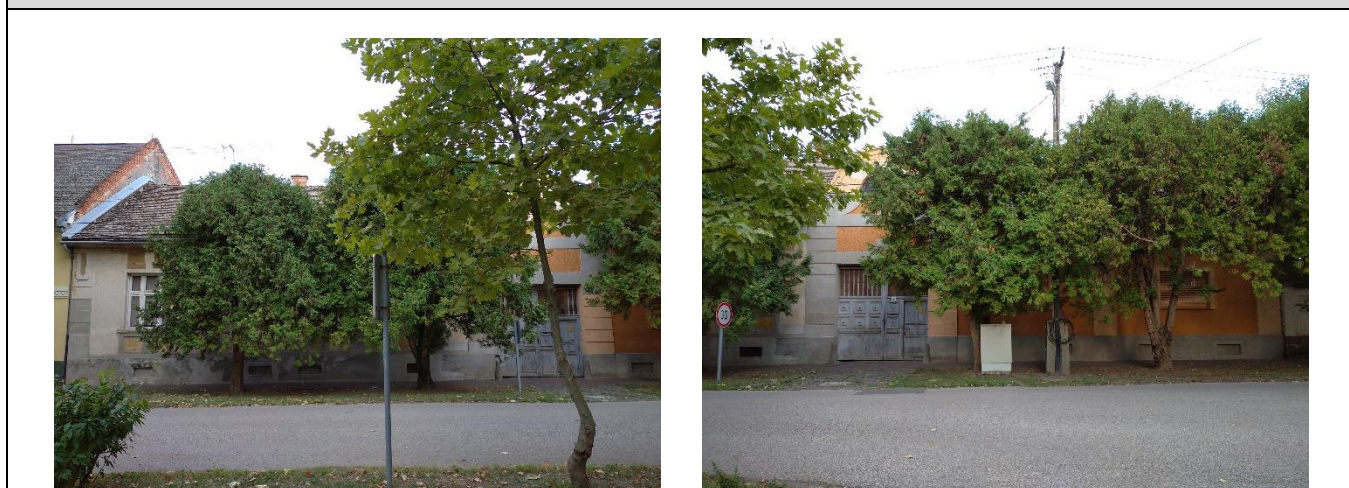
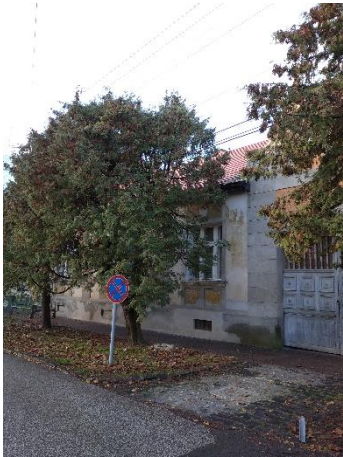
Funkció	Beépítés	Szintszám	Tetőforma, -héjazat	Nyílászárók	Lábazat
Lakóház	Oldalhatáron álló, részben zárt sorú beépítésben	Fsz. + pince	Cseréppel fedett nyeregtető	Fehérre festett, fa szerkezetű, osztott ablakok vakolatkeretezéssel, illetve újabb nyílászárók a jobboldali épületrészen (narancssárga redőnnyel)	Szürkére festve
Melléképület		Pince		Kapu, kerítés	Kút
Udvarban		Van		Szürkéskékre festett fa szárazkapu felülvilágítóval, íves oromfalán félköríves ablakkal	-
Leírás, jellemzők, védendő érték			Műszaki állapot	Megjegyzés	
L alaprajzú mezővárosi lakóház cseréppel fedett nyeregtetővel (két épületrésszel), vakolatkeretezésű ablakokkal, vakolatdíszítésekkel tagolt, törtfehérre, sárga-narancssárgára, illetve szürkéskékre festett homlokzattal.			Felújítandó (A baloldali épületrész tetőfedésének cseréjére 2022 decemberében került sor).	A helyszínelés és a felvételek készítésének időpontja: 2021.08.17. Ellenőrzés: 2022.09.30. és 12.05. Az épület elemzése külső szemrevételezéssel készült.

Felújítási, helyreállítási javaslatok			
Tető	Homlokzat	Nyílászárók	Egyéb
-	A jobboldali épületrész eredeti homlokzati kialakításának visszaállítása Vakolat javítása, festés egységes színűre	Festés egységes színűre, jobboldali épületrész esetében eredeti kialakítású nyílászárók beépítése	
Melléképület	Pince	Kapu, kerítés	
-	-	Festés, felülvilágító hiányzó pálcás díszeknek visszaállítása	
Támogatások			Felújítás időpontja
			2022 decembere (tetőfedés cseréje)
Tulajdonviszony			
Magántulajdon			
Egyéb javaslatok			
Fotók			
<div style="display: flex; justify-content: space-around; align-items: flex-end;"> <div style="text-align: center;">

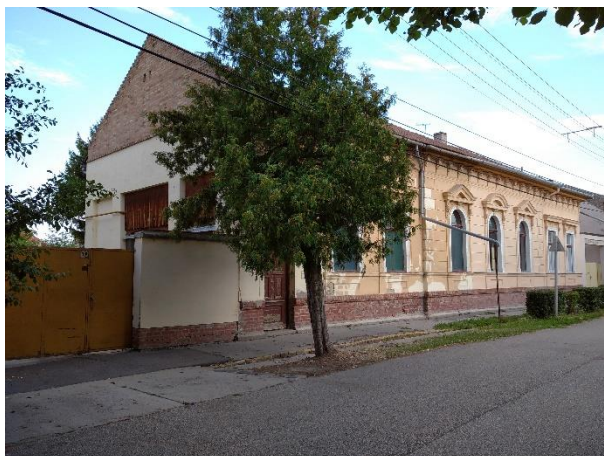
Funkció	Beépítés	Szintszám	Tetőforma, -héjazat	Nyílászárók	Lábazat
Lakóház	Oldalhatáron álló	Fszt.	Cseréppel fedett nyeregtető téglával burkolt oromzattal	Barna és fehér, fa, félköríves és szögletes ablakok szemöldök- és könyöklőpárkánnyal; barna, fa, kazettás, félköríves, felülvilágítóval ellátott bejárati ajtó	Téglalábazat idompárkánnyal
Melléképület			Pince	Kapu, kerítés	Kút
Udvarban			-	Halványsárgára festett, falazott, cserépfedésű és téglalábazatú kerítésben okkersárga, fém nagykapu	-
Leírás, jellemzők, védendő érték			Műszaki állapot	Megjegyzés	
Egykori „Szarka-ház”. L alaprajzú, eklektikus stílusban épült mezővárosi lakóház cseréppel fedett nyeregtetővel, barackvirág színű homlokzati festéssel és fehér vakolatkeretezésű ablakokkal, stukkódíszekkel gazdagon ellátva. *			Felújítandó	A helyszínelés és a felvételek készítésének időpontja: 2021.08.17. Ellenőrzés:2022.09.30. Az épület elemzése külső szemrevételezéssel készült.

Felújítási, helyreállítási javaslatok			
Tető	Homlokzat	Nyílászárók	Egyéb
Ereszcsatorna lefolyócsőjének áttervezése	Vakolatjavítás, festés	Ablakok és bejárati ajtó festése, ill. csere (fa szerkezetűre, egységes színben)	Járda javítása az épület előtt
Melléképület	Pince	Kapu, kerítés

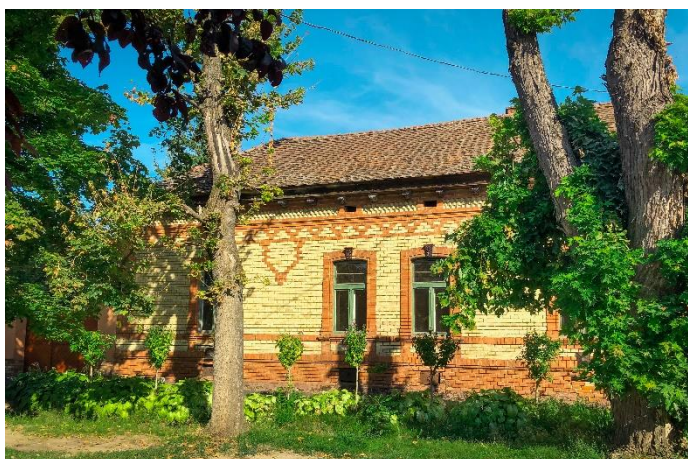
Funkció	Beépítés	Szintszám	Tetőforma, -héjazat	Nyílászárók	Lábazat
Lakóház	Oldalhatáron	Fszt.+ pince	Cseréppel fedett nyeregtető, téglatoromzattal (padlásszellőzővel) egyik utcai oldalon, másikon kontyolva	Az utcai homlokzaton zöldre festett, osztott, fa szerkezetű ablakok vörös klinkertéglával keretezve	Téglalábazat
Melléképület			Pince	Kapu, kerítés	Kút
Udvarban			Van	Téglával burkolt íves kapuépítmény barnára festett fém nagykapuval	-
Leírás, jellemzők, védendő érték			Műszaki állapot	Megjegyzés	
L alaprajzú, földszintes, elegáns, mezővárosias lakóépület cserépfedésű nyeregtetővel. Homlokzata sárga klinkertéglával burkolt és vörös klinkertéglával díszített. Ereszpárkánya díszes konzolokra támaszkodik.			Megfelelő, kisebb javítások szükségesek.	A helyszínelés és a felvételek készítésének időpontja: 2021.08.17. Ellenőrzés:2022.10.01. Az épület elemzése külső szemrevételezéssel készült.

Felújítási, helyreállítási javaslatok			
Tető	Homlokzat	Nyílászárók	Egyéb
Javítás, hiányzó cserepek pótlása, ereszdeszka festése	Téglaelemek javítása, fugázása, főhomlokzaton	Festés	
Melléképület	Pince	Kapu, kerítés	
-	Utcai szellőzőablakok, nyílások helyreállítása	Eredetinek megfelelő, fa szerkezetű szárazkapu bejárat elhelyezése a kapuépítménybe	
Támogatások			Felújítás időpontja
Tulajdonviszony			
Magántulajdon			
Egyéb javaslatok			
Fotók

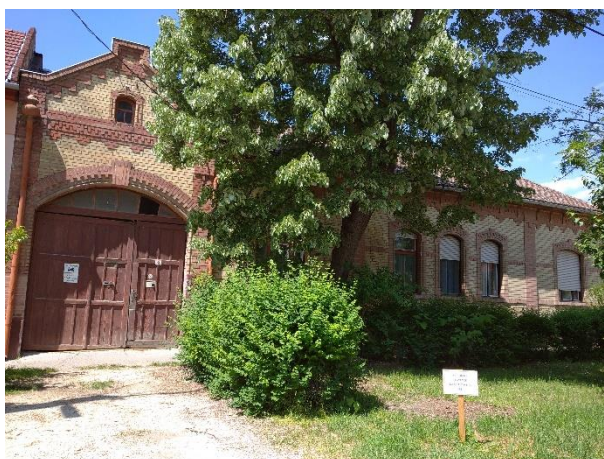
Funkció	Beépítés	Szintszám	Tetőforma, -héjazat	Nyílászárók	Lábazat
Lakóház	Oldalhatáron álló, részben zárt sorú beépítésben	Fszt.	Cseréppel fedett kontyolt nyeregtető	Világos és sötét barnára, fehérre festett, osztott, fa szerkezetű, téglakeretes ablakok krémszínű redőnnyel az utcai homlokzaton	Vöröses barnára festve
Melléképület			Pince	Kapu, kerítés	Kút
Udvarban			-	Íves felülvilágítóval kialakított, barnára festett fa szárazkapu, díszes oromfalán ablakkal	-
Leírás, jellemzők, védendő érték			Műszaki állapot	Megjegyzés	
L alaprajzú, földszintes, historizáló mezővárosias lakóépület cserépfedésű nyeregtetővel. Sárga klinkertéglával burkolt és vörös klinkertéglával díszített homlokzatán keretezett nyílászárók találhatóak. Ereszpárkánya díszes konzolokra támaszkodik. Oldalhomlokzata fehérre festett.			Megfelelő, kisebb javítások szükségesek.	A helyszínelés és a felvételek készítésének időpontja: 2021.08.17. Ellenőrzés: 2022.10.01. Az épület elemzése külső szemrevételezéssel készült.

Felújítási, helyreállítási javaslatok			
Tető	Homlokzat	Nyílászárók	Egyéb
Ereszpárkány javítása, festése, bádogosmunkák (ereszcsatorna festése, két jobboldali lefolyócső helyett csak egy legyen)	Téglaelemek javítása, fugázása, főhomlokzaton; lábazati téglaburkolat visszaállítása, oldalhomlokzat festése	Nyílászárók átfestése azonos színre	Járdajavítás
Melléképület	Pince	Kapu, kerítés	
-	-	Festés, javítás, felülvilágító hiányzó elemének pótlása	
Támogatások			Felújítás időpontja
Tulajdonviszony			
Magántulajdon			
Egyéb javaslatok			
Fotók

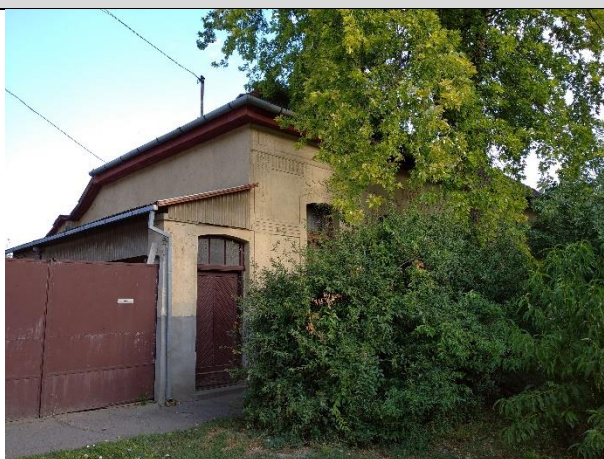
Funkció	Beépítés	Szintszám	Tetőforma, -héjazat	Nyílászárók	Lábazat
Lakóház	Oldalhatáron álló	Fszt.	Cseréppel fedett, kontyolt nyeregtető	Sötét- és közép barnára festett, fa szerkezetű, osztott ablakok, ill. barna műanyag ablak redőnnel, fa bejárati ajtó felülvilágítóval az utcai homlokzaton	Vakolat
Melléképület			Pince	Kapu, kerítés	Kút
Udvarban			-	Hullámpalával fedett félnyeregtetős kapuépítményben sötétbarna fa bejárati ajtó, falazott kerítésben barna fém nagykapu	-
Leírás, jellemzők, védendő érték			Műszaki állapot	Megjegyzés	
L alaprajzú, földszintes mezővárosias lakóépület: cseréppel fedett, kontyolt nyeregtetővel, homokszínűre festett, vakolatdíszekben gazdag homlokzattal.			Megfelelő, kisebb felújítások szükségesek.	A helyszínelés és a felvételek készítésének időpontja: 2021.08.17. Ellenőrzés: 2022.10.01. Az épület elemzése külső szemrevételezéssel készült.

Felújítási, helyreállítási javaslatok			
Tető	Homlokzat	Nyílászárók	Egyéb
Bejárati ajtó tetőszerkezetének felülvizsgálata, eredeti kialakítás visszaépítése / épülethez illő kialakítása, ereszpárkány festése, kémény javítása, ereszcsatorna lefolyójának pótlása kapunál	Vakolatjavítás, festés, lábazat javítása, homlokzati díszítések javítása	Ablakok egységes barna színre történő festése, egységes kialakítású és színezésű bejárati ajtók beépítése	Járdajavítás
Melléképület	Pince	Kapu, kerítés	
-	-	Fémkapu helyett tömör deszkakapu	
Támogatások			Felújítás időpontja
Tulajdonviszony			
Magántulajdon			
Egyéb javaslatok			
Fotók

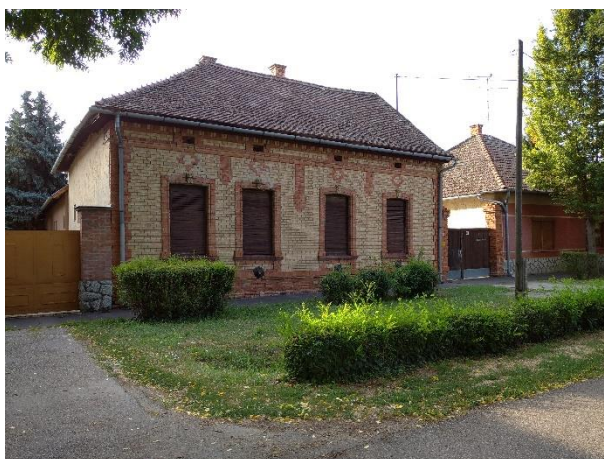
Sorszám	Hrsz.	Cím	Megnevezés	Védettségi fok	Javasolt védettségi fok
40.	275	Jókai utca 39.	Mezővárosias porta, lakóház	Helyi egyedi védelem	-

Funkció	Beépítés	Szintszám	Tetőforma, -héjazat	Nyílászárók	Lábazat
Lakóház	Oldalhatáron	Fszt.	Cseréppel fedett nyeregtető kontyolt az egyik oldalon, másik oldalon deszkaoromzatos az utcai homlokzat felől nézve	Téglakeretes ablakok zárókővel, barna színű redőnnyel az utcai homlokzaton	Téglalábazat
Melléképület			Pince	Kapu, kerítés	Kút
Udvarban			-	Barnára festett tömör deszkakerítés lemezaljjal téglapillérek közt (feltehetően szárazkapu helyén)	-
Leírás, jellemzők, védendő érték			Műszaki állapot		Megjegyzés
L alaprajzú, földszintes, elegáns, mezővárosias lakóépület cserépfedésű nyeregtetővel. Sárga klinkertéglával burkolt és vörös klinkertéglával tagolt és díszített homlokzatán keretezett, záróköves nyílászárók találhatók.			Állagmegóvás, kisebb javítások szükségesegek.		A helyszínelés és a felvételek készítésének időpontja: 2021.08.17. Ellenőrzés:2022.10.01. Az épület elemzése külső szemrevételezéssel készült.

Felújítási, helyreállítási javaslatok			
Tető	Homlokzat	Nyílászárók	Egyéb
Deszkaoromzat és oldalhomlokzatok festése egyszínűre	Téglaelemek javítása, fugázása, pótlása	Festés, oldalhomlokzaton lévő ablak megszüntetése, kiváltása (udvar felőli) tetőtéri ablakkal	Repedések okának megvizsgálása, szükség esetén tartószerkezeti megerősítés
Melléképület	Pince	Kapu, kerítés	
-	-	Festés (eredeti szárazkapu bejárat visszaállítása)	
Támogatások			Felújítás időpontja
Tulajdonviszony			
Magántulajdon			
Egyéb javaslatok			
Fotók

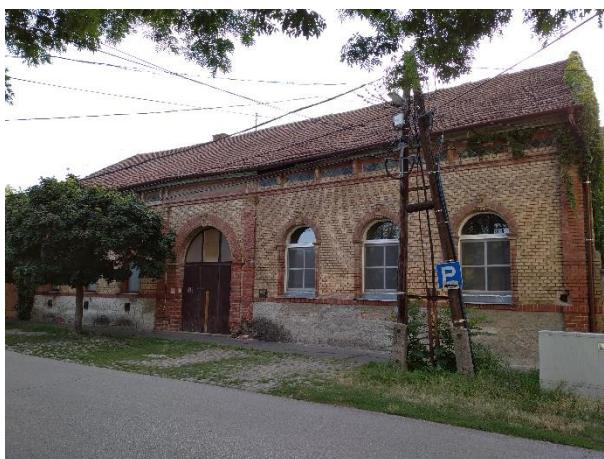
Sorszám	Hrsz.	Cím	Megnevezés	Védettségi fok	Javasolt védettségi fok
41.	93	József Attila utca 3.	Mezővárosias porta, lakóház	Helyi egyedi védelem	-

Funkció	Beépítés	Szintszám	Tetőforma, -héjazat	Nyílászárók	Lábazat
Lakóház	Oldalhatáron, részben zárt sorú beépítésben	Fszt.	Cseréppel fedett nyeregtető kontyolt az egyik oldalon, másik oldalon téglatoromzatos, növényvel befuttatott az utcai homlokzat felől nézve	Téglakeretes, barna és fehér fa szerkezetű, osztott és osztatlan ablakok zárókővel, részben sárgásbarna színű redőnnyel az utcai homlokzaton	Téglalábazaton vakolt mintás lábazat
Melléképület			Pince	Kapu, kerítés	Kút
Udvarban			-	Íves felülvilágítóval ellátott barnára festett fa szárazkapu bejárat, téglakerettel, zárókővel	-
Leírás, jellemzők, védendő érték			Műszaki állapot	Megjegyzés	
Egykor a Tiszavidéki Takarékpénztár székháza volt. L alaprajzú, egyszintes, mezővárosias lakóépület cserépfedésű nyeregtetővel, sárga és vörös klinkertéglával burkolt, s díszített homlokzatán keretezett, záróköves nyílászárókkal. *			Felújítandó	A helyszínelés és a felvételek készítésének időpontja: 2021.08.17. Ellenőrzés: 2022.09.30. Az épület elemzése külső

Felújítási, helyreállítási javaslatok			
Tető	Homlokzat	Nyílászárók	Egyéb
Tetőszerkezet felülvizsgálata, tetőfedés igazítása	Téglaelemek javítása, fugázása, pótlása; téglalábazat visszaállítása	Eredeti osztású ablakok beépítése, egységes színben	Zöldfelület rendezése közterületen
Melléképület	Pince	Kapu, kerítés

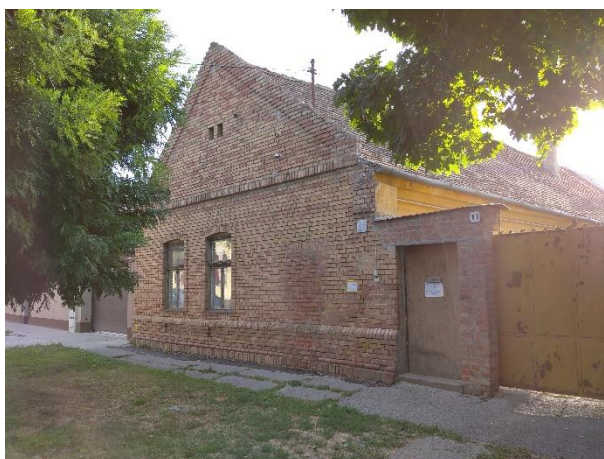
Sorszám	Hrsz.	Cím	Megnevezés	Védettségi fok	Javasolt védettségi fok
42.	101	József Attila utca 11.	Mezővárosias porta, lakóház	Helyi egyedi védelem	-

Funkció	Beépítés	Szintszám	Tetőforma, -héjazat	Nyílászárók	Lábazat
Lakóház	Oldalhatáron álló	Fsz.	Cseréppel fedett nyeregtető, téglaromzattal (kettős padlásszellőzővel)	A főhomlokzaton zöldre festett, osztott fa szerkezetű ablakok téglakerettel	Téglalábazat
Melléképület			Pince	Kapu, kerítés	Kút
Udvarban			-	Téglából épített kapuépítményben okkersárga fém kiskapu, mellette nagykapu	-
Leírás, jellemzők, védendő érték			Műszaki állapot	Megjegyzés	
Téglalap alaprajzú, földszintes, mezővárosias lakóépület cserépfedésű nyeregtetővel. A főhomlokzata vörös klinkertéglával burkolt. Tornácát utólagosan beépítették, bejáratát befalazták. Udvari homlokzata sárgára meszelt.			Felújítandó	A helyszínelés és a felvételek készítésének időpontja: 2021.08.17. Ellenőrzés: 2022.09.30. Az épület elemzése külső szemrevételezéssel készült.

Felújítási, helyreállítási javaslatok			
Tető	Homlokzat	Nyílászárók	Egyéb
Tetőszerkezet felülvizsgálata, tetőfedés cseréje, bádogosszerkezetek javítása (csapadékvíz utcára történő elvezetésének esztétikus megoldása)	Téglaelemek javítása, fugázása, tisztítása a főhomlokzaton, oldalhomlokzaton festés	Ablakok festése, a befalazott bejárati ajtó visszaépítése	Járdaelemek javítása / járda építése
Melléképület	Pince	Kapu, kerítés	
-	-	Téglaelemek javítása, fugázása, tisztítása, fémkapuk festése	
Támogatások			Felújítás időpontja
Tulajdonviszony			
Magántulajdon			
Egyéb javaslatok			
Fotók

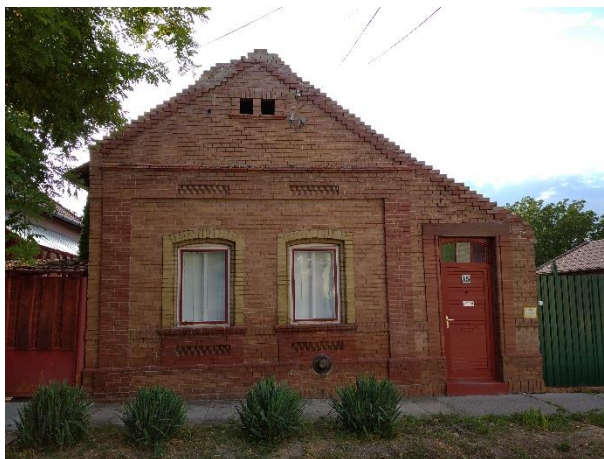
Sorszám	Hrsz.	Cím	Megnevezés	Védettségi fok	Javasolt védettségi fok
43.	105	József Attila utca 15.	Mezővárosias porta, lakóház	Helyi egyedi védelem	-

Funkció	Beépítés	Szintszám	Tetőforma, -héjazat	Nyílászárók	Lábazat
Lakóház	Oldalhatáron álló	Fszt.	Palával fedett nyeregtető, téglatoromzattal (kettős padlásszellőzővel)	Fehérre és pirosra festett, osztatlan fa szerkezetű ablakok sárga téglakerettel, vöröses barna fa bejárati ajtó színes üvegű felülvilágítóval	Téglalábazat
Melléképület			Pince	Kapu, kerítés	Kút
Udvarban			-	Zöld fémlemez kerítés nagykapuval	-
Leírás, jellemzők, védendő érték			Műszaki állapot	Megjegyzés	
Téglalap alaprajzú, földszintes, mezővárosias lakóépület palafedésű nyeregtetővel. Az épület főhomlokzatát vörös klinkertéglával burkolták, tagolták és díszítették. Udvari homlokzata fehérre meszelt. Tornáca falazott pilléres szerkezetű.			Felújítandó	<p>A helyszínelés és a felvételek készítésének időpontja: 2021.08.17.</p> <p>Ellenőrzés:2022.09.30.</p> <p>Az épület elemzése külső szemrevételezéssel készült.</p>

Felújítási, helyreállítási javaslatok			
Tető	Homlokzat	Nyílászárók	Egyéb
Palafedés helyett cserép vagy síkpala	Téglaelemek javítása a főhomlokzaton	Osztott ablakok beépítése a főhomlokzaton, egységes szín alkalmazása az ablakok és bejárati ajtó esetében	Süllyedés okának felderítése, tartószerkezeti megerősítés
Melléképület	Pince	Kapu, kerítés	
-	-	Tömör deszkakerítés a fém helyett, festése a nyílászárókkal megegyező színűre	
Támogatások			Felújítás időpontja
Tulajdonviszony			
Magántulajdon			
Egyéb javaslatok			
Fotók

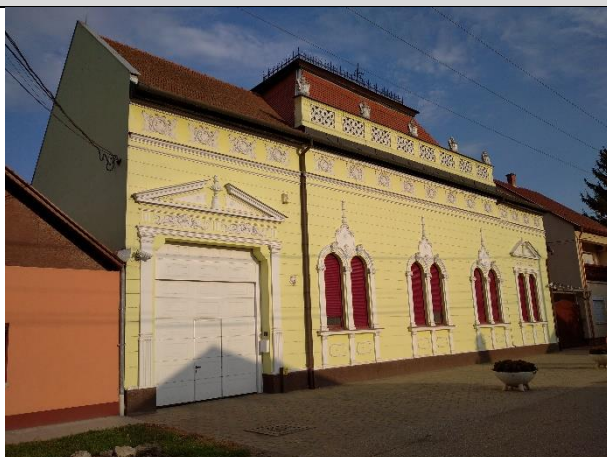
Sorszám	Hrsz.	Cím	Megnevezés	Védettségi fok	Javasolt védettségi fok
44.	173	József Attila utca 16.	Mezővárosias porta, lakóház	Helyi egyedi védelem	-

Funkció	Beépítés	Szintszám	Tetőforma, -héjazat	Nyílászárók	Lábazat
Csongrád TV Kft. székhelye	Oldalhatáron álló, részben zárt sorú beépítésben	Fszt.	Cseréppel fedett nyeregtető vakolt oromzattal, középrizalit felett áttört attika, mögötte négyszögű kupola, teteje bádoggal fedett, körülötte vasrácsos korlát	Négy páros, bordóra festett, fa szerkezetű, félköríves ablak, stukkódíszekkel szegélyezve, bordó redőnnyel ellátva	Barna lábazati díszítő vakolat
Melléképület			Pince	Kapu, kerítés	Kút
Udvarban			-	Fehér műanyag, szekcionált garázkapu kazettás kialakítással, külön gyalogos bejáróval	-
Leírás, jellemzők, védendő érték			Műszaki állapot	Megjegyzés	
Pozsár József L alaprajzú lakóépülete, mely az 1920-as évek elején épült eklektikus stílusban.*			Jó műszaki állapotban lévő épület.	A helyszínelés és a felvételek készítésének időpontja: 2021.08.17. Ellenőrzés: 2022.09.30. Az épület elemzése külső szemrevételezéssel készült.

Felújítási, helyreállítási javaslatok			
Tető	Homlokzat	Nyílászárók	Egyéb
Ereszpárkány javítása, festése	Színvilág felülvizsgálata, homlokzat átfestése egy következő felújítás során (pl.halványsárga, bézs szín alkalmazása a homlokzaton)	Ablakok festése, azokhoz illő, eredetinek megfelelő fa szerkezetű szárazkapu beépítése, egységes színezés (pl.sötétbarna színben)	
Melléképület	Pince	Kapu, kerítés

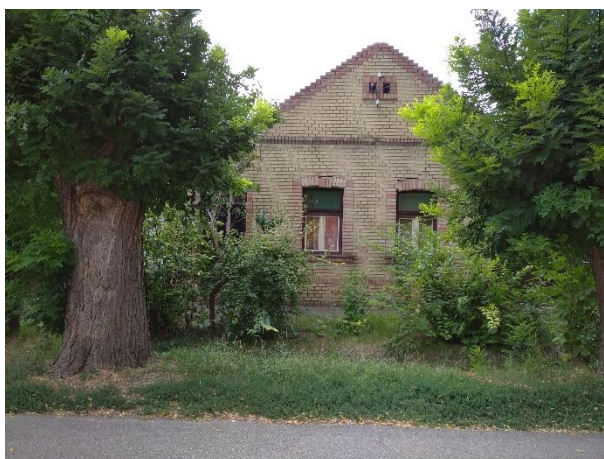
Sorszám	Hrsz.	Cím	Megnevezés	Védettségi fok	Javasolt védettségi fok
45.	166	József Attila utca 22.	Mezővárosias porta, lakóház	Helyi egyedi védelem	-

Funkció	Beépítés	Szintszám	Tetőforma, -héjazat	Nyílászárók	Lábazat
Lakóház	Oldalhatáron álló	Fszt.	Cseréppel fedett nyeregtető, téglatoromzattal (kettős padlásszellőzővel)	Fehérre és barnára festett, osztott fa szerkezetű ablakok vörös téglakerettel, barna fa bejárati ajtó felülvilágítóval	Téglalábazat
Melléképület			Pince	Kapu, kerítés	Kút
Udvarban			-	Betonkerítés részben fehérre festve, barna lábazattal barna fém nagykapuval	-
Leírás, jellemzők, védendő érték			Műszaki állapot	Megjegyzés	
Téglalap alaprajzú, földszintes, mezővárosias lakóépület cserépfedésű nyeregtetővel. Az épület főhomlokzatát sárga klinkertéglával burkolták, vörös téglaelemekkel tagolták. Udvari homlokzata fehérre meszelt. Tornáca falazott pilléres			Felújítandó, főként szerkezeti megerősítés szükséges.	A helyszínelés és a felvételek készítésének időpontja: 2021.08.20. Ellenőrzés: 2022.09.30. Az épület elemzése külső szemrevételezéssel készült.

Felújítási, helyreállítási javaslatok			
Tető	Homlokzat	Nyílászárók	Egyéb
Szegélydeszka sötétbarnára történő átfestése	Téglaelemek javítása a főhomlokzaton	Festés egységes színűre (zöld szúnyogháló eltávolítása vagy szintelen színűre való kicserélése)	-
Melléképület	Pince	Kapu, kerítés	
-	-	-	
Támogatások			Felújítás időpontja
Tulajdonviszony			
Magántulajdon			
Egyéb javaslatok			
Fotók

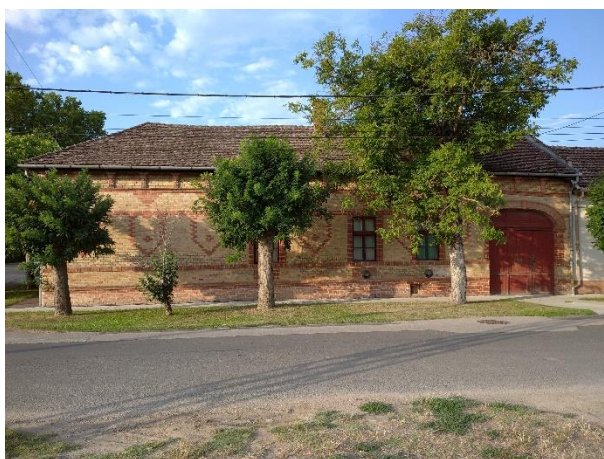
Sorszám	Hrsz.	Cím	Megnevezés	Védettségi fok	Javasolt védettségi fok
46.	133	József Attila utca 48.	Mezővárosias porta, lakóház	Helyi egyedi védelem	-

Funkció	Beépítés	Szintszám	Tetőforma, -héjazat	Nyílászárók	Lábazat
Lakóház	Oldalhatáron, sarkon álló, egyben zárt sorú beépítésben	Fszt.	Cseréppel fedett nyeregtető	Téglakeretes, barna fa szerkezetű, osztott ablakok zárókővel az utcai homlokzatokon	Téglalábazat
Melléképület			Pince	Kapu, kerítés	Kút
Udvarban			-	Barnára festett, íves kialakítású, fa szerkezetűek: felülvilágító egyszárnyú bejárati ajtó a Jókai utca felől, szárazkapu a rakpart felől	-
Leírás, jellemzők, védendő érték			Műszaki állapot	Megjegyzés	
L alaprajzú, egy szintes, mezővárosias, sarkon álló eklektikus lakóépület cserépfedésű nyeregtetővel, sárga klinkertéglával burkolt homlokzata vörös klinkertéglával tagolt és díszített. Nyílászárói keretezettek, zárókővel ellátottak. Ereszparkányát díszes konzolok tartják.			Megfelelő, kisebb felújítások szükségesek.	A helyszínelés és a felvételek készítésének időpontja: 2021.08.17. Ellenőrzés: 2022.09.30. Az épület elemzése külső szemrevételezéssel készült.

Felújítási, helyreállítási javaslatok			
Tető	Homlokzat	Nyílászárók	Egyéb
-	Téglaelemek javítása, fugázása, pótlása;	-	Járdajavítás / építés
Melléképület	Pince	Kapu, kerítés	
-	-	Festés	
Támogatások			Felújítás időpontja
Tulajdonviszony			
Magántulajdon			
Egyéb javaslatok			
Fotók

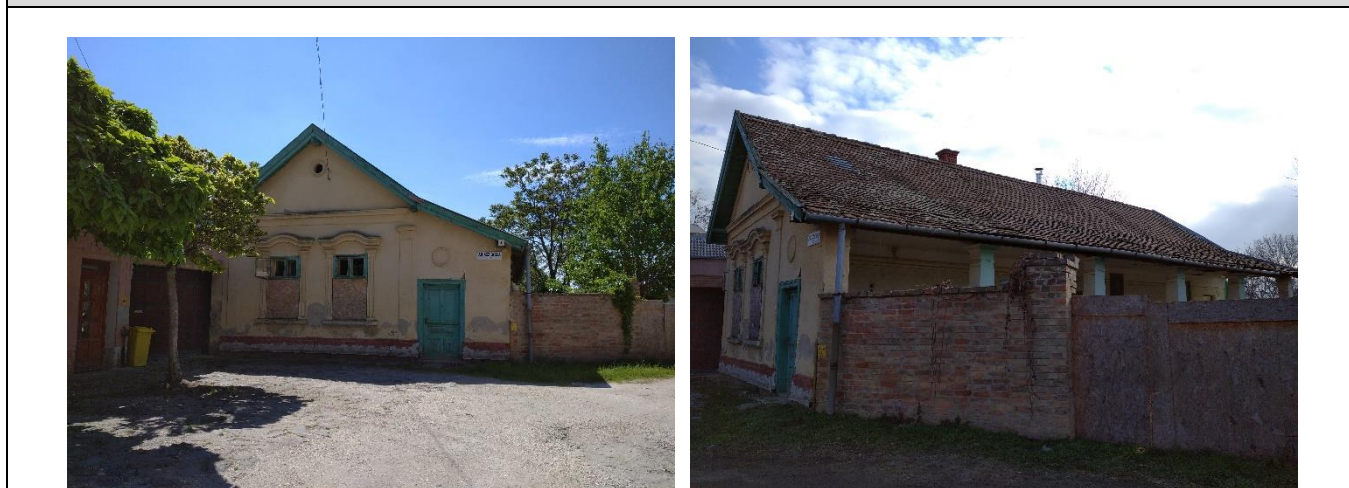
Sorszám	Hrsz.	Cím	Megnevezés	Védettségi fok	Javasolt védettségi fok
47.	4962	Juhász Gyula utca 1.	Népi építészeti emlék, lakóház	Helyi egyedi védelem	-

Funkció	Beépítés	Szintszám	Tetőforma, -héjazat	Nyílászárók	Lábazat
Lakóépület	Oldalhatáron álló	Fszt.	Cseréppel fedett nyeregtető, vakolt oromfal kör alakú padlásszellőzővel	Türkizzöld osztott fa ablakok, felettük hangsúlyos hullámos vakolatdíszekkel, türkizzöld tömör fa bejárati ajtó	Tégla
Melléképület			Pince	Kapu, kerítés	Kút
Az alaptérképen jelölt melléképület elbontásra került, jelenleg folyik az újnak az építése			-	Téglakerítés	-

Leírás, jellemzők, védendő érték	Műszaki állapot	Megjegyzés
19. században épült népi építészeti emlék halványsárga kőporos díszes, tagolt homlokzattal (párkányzat, ablak körüli díszítések, pilaszterek), mellvédes, pilléres tornáccal. „Az alapépület háromosztatú (szoba, szabadkérményes konyha, kis szoba vagy kamra) ház. Kétkemencés, vertfal (veretfal nényelven) és vályogból nagy valószínűséggel az 1880-as években épült a ház. 1897 márciusában a Szemerédi család vásárolta meg a házat, mely évtizedeken át a család tulajdonában maradt. *	Elhanyagolt, rossz műszaki állapotban lévő lakóépület. Teljeskörű felújítás szükséges.	A helyszínelés és a felvételek készítésének időpontja: 2021.05.28. Ellenőrzés: 2022. 02. 01. 2022.09.30. Az épület elemzése külső szemrevételezéssel készült.

Felújítási, helyreállítási javaslatok			
Tető	Homlokzat	Nyílászárók	Egyéb
Tetőszerkezet felülvizsgálata, fedés igazítása/cseréje, szegélydeszka festése (nyílászárókkal megegyező színben), cserépfedés javítása, hátsó oromzat lezárása	Homlokzati vakolat, lábazat javítása, festés (kőporos vakolat helyett festés)	Ablakok cseréje, bejárati ajtó festése (egységesen színezve)	Kerítés építése, tereprendezés szükséges.
Melléképület	Pince	Kapu, kerítés	
(Építés alatt)	-	Tömör deszkakapu elhelyezése, téglakerítés javítása	
Támogatások			Felújítás időpontja
Tulajdonviszony			
Magántulajdon			
Egyéb javaslatok			
<p>A Justh Gyula u. 3. , a Juhász Gyula utca 1. és a Szentháromság tér 1. sz. alatti lakóépületek között közrefogott terület, az egykori Károly köz, hangulatos kis tér kialakítására lenne alkalmas.</p> <p><i>* Később megemelték a falakat, téglával aláfalazták helyenként esetleg egy részét később, a megroggyant vertfalat megfaragták „simára”. A falakat kiegészítették téglával, helyenként tapasztás helyett vakolás különböző időpontokban. Az utcára szolgáló egy ablak helyett a megemelt falra két ablakot helyeztek. Az ereszt tornáccá alakították, mely mérnöki tervezésű kőműves munka téglából és vakolással. Az utcai homlokzat ezzel egy időben újulhatott meg. Mindez történhetett az 1920-as években. A szabadkémény palatolása után egy ideig kemence, úgy a konyhában tűzhely a hátsó kisházban máig is áll egy cserépkályha, ami a kemence szájához igazodik. A háromszatú ház végébe az 1960-as években hidegpadrólós helyiségek, ill. újabb épületegység épült (előbbi látható, utóbbit már lebontották).</i></p> <p>A Juhász Gyula utca 1. most a 4962 hrsz, régen ez a 65 hrsz. volt. A telekkönyvi betét száma: 16039. Az 1888-ban készült kataszteri térkép már a jelenlegi helyén jelöli a házat a 65-ös helyrajzi szám alatt. A házak számozása ebben az időben nem utcák szerint történt, a várost tizedekre osztották. Az 1. szám a városháza épülete volt, a lakóház az I. tized 42. számot kapta. A 19. század végétől az utcák elnevezésekor az utca a Károly köz nevet kapta, a ház az 1. számot. A II. világháborút követően több utca kapott új nevet. A Károly köz utcanevet a Juhász Gyula utca váltotta fel.” (Forrás: MNL CSML Csongrád)</p>
