CSONGRÁD

HELYI ÉRTÉKVÉDELMI KATASZTER

CSONGRÁD VÁROS TELEPÜLÉSKÉPI RENDELETE

1. Függelék a ../2022. (.....) önk. rendelethez

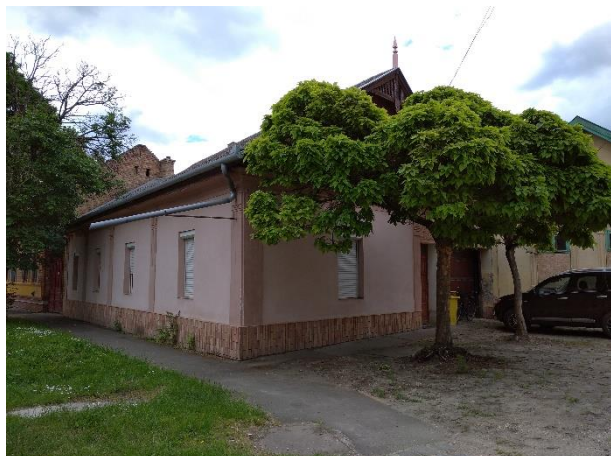
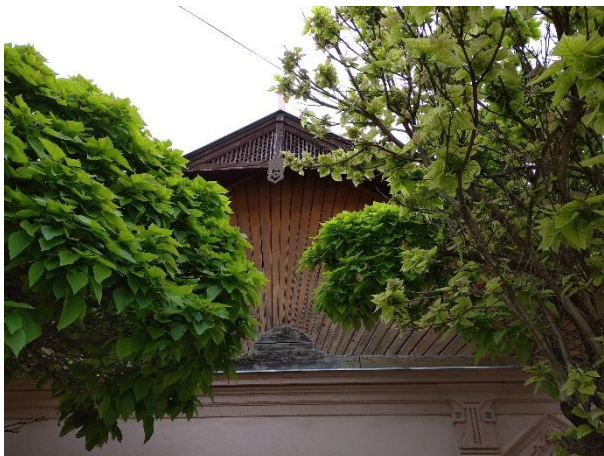
Sorszám	Hrsz.	Cím	Megnevezés	Védettségi fok	Javasolt védettségi fok
48.	4964	Justh Gyula utca 3/A.	Népi építészeti emlék, lakóház	Helyi egyedi védelem	-

Funkció	Beépítés	Szintszám	Tetőforma, -héjazat	Nyílászárók	Lábazat
Lakóépület	Oldalhatáron álló	Fszt.	Palával fedett nyeregtető, napsugaras deszkaoromzat	Fehér műanyag ablakok, fehér redőnnyel	Sárgásvöröses fűrészelt téglá
Melléképület			Pince	Kapu, kerítés	Kút
Hullámpala- és nádtetővel fedett melléképítmények az udvarban.			-	Barna fa, kazettás bejárati ajtó (részben üvegezett, felülvilágítóval) és szárazkapu	-

Leírás, jellemzők, védendő érték	Műszaki állapot	Megjegyzés
<p>Jelenleg világos rózsaszínre festett szecessziós lakóépület, sötét rózsaszín homlokzati díszítőelemekkel.</p> <p>„A Justh Gyula utca páratlan oldalába torkolló, Juhász Gyula utca felőli rövidebb, Av+B(bejárat)+C(nagykapu) tengelyképletű, 4A képletű, Justh Gyula utcára fekvő oldala hosszan elnyúlik, soros alaprajzot sejtet. A rövidebb, fadeszkás oromzatos homlokzaton a bejárat fölött stilizált barokk kartusmotívumból származó, csigavonalas, szalagos díszítmény látható*"</p>	Felújítandó.	<p>A helyszínelés és a felvételek készítésének időpontja: 2021.05.30.</p> <p>Ellenőrzés: 2022. 02. 01./</p> <p>2022.09.30.</p> <p>Az épület elemzése külső szemrevételezéssel készült.</p>

Felújítási, helyreállítási javaslatok			
Tető	Homlokzat	Nyílászárók	Egyéb
Deszkaoromzat, szegélyek festése	Vakolat javítása, festés (festett lábazat fűrészelt téglalaborlat helyett)	Épülethez illő nyílászárók beépítése (bejárati ajtó, fa szerkezetű osztott ablakok), redőny levétele	Száraskapu előtti kuka udvarban történő tárolása
Melléképület	Pince	Kapu, kerítés

-	-	Eredetinek megfelelő száraskapu bejárat kialakítása	
Támogatások			Felújítás időpontja
Tulajdonviszony			
Magántulajdon			
Egyéb javaslatok			
<p>A Justh Gyula u. 3. , a Juhász Gyula utca 1. és a Szentháromság tér 1. sz. alatti lakóépületek között közrefogott terület, az egykori Károly köz hangulatos kis tér kialakítására lenne alkalmas.</p> <p><i>*, amelynek alul oldalra kihajló, négyszögletes csigában végződő szalagdíszei emlékeztetnek a Szentháromság tér 29. számú épület ablak fölött díszreire. Ugyane stilizált kartus a kapu fölötti átkötő gerenda alatt háromszögvonala alá illesztve ismétlődik meg. Az ablakokat elválasztó pilaszterek fejezetei ívelt, mélyített és kiemelt síkfelületek geometrikus mintázatából állnak össze, a pilasztertörzs felső része kannelúraszerűen kiképzett, vésett hármaspálca. Nem minden pilaszter egyforma, némelyikről (talán későbbi felújítások nyomaként) a fejezet vízszintes sávjai alatt található négy álló téglalap hiányzik. A pilaszterfejezetben négyzetes keretbe süllyesztett kékeszöld mázas kerámialap látható. A Juhász Gyula utcára néző deszkaoromzat felújított, fölül faragott, a svájci ház-stílusra emlékeztető végződéssel és oromdísszel. Az épület Cseuz Imre házáként azonosítható, aki a Justh Gyula utca egykori 7. házszám alatti telkén álló meglévő épületének bővítéséhez 1914. május 12-én kért építési engedélyt. Az építkezéshez az engedély kelte, május 30. után kezdhettek hozzá. A tervet Cseuz József kőművesmester írta alá, aki ekkor Dunakeszin élt, s feltehetően rokoni kapcsolatban állt az építetővel. A terven ábrázolt négy ablak négy szobát jelent, amelyek belső választófalait újonnan alakították ki. Az egykori ablakkeretések a felső sarkon kerek fülekben végződtek, ezek ma már hiányoznak az épületről, ahogyan a pilaszterek lábazata. A tervrajz pilaszterei sokkal szélesebbek, tömörsébbek, mint a megvalósult épületen láthatók, s eltér a rajzban maradt lefelé fordított félköríves fejezetek tekintetében is. Az eltérés a rajz másodlagosságára utal. A tervet valószínűleg Cseuz József a már rendelkezésre álló vakolat- és stukkódíszek ismeretében csak jelzésszerűen rögzítette a majdani épületen kivitel közben végleges formákat, azaz, a dokumentáció a két kézzel végzett munkával szemben másodlagos volt. (Forrás: Brunner Attila: Szecessziós építészet Csongrádon – Csongrád szecessziós épületei)</i></p>

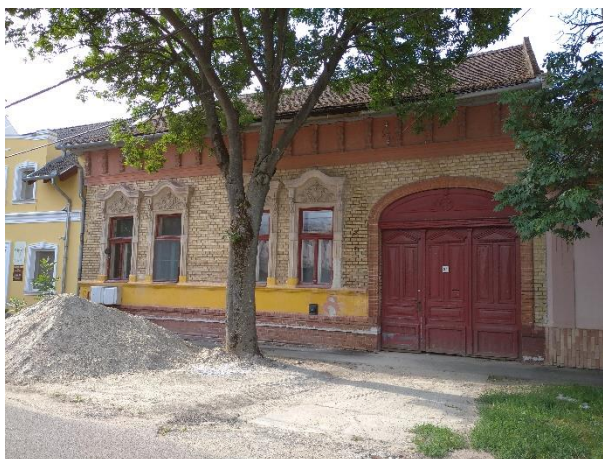
Sorszám	Hrsz.	Cím	Megnevezés	Védettségi fok	Javasolt védettségi fok
49.	4965	Justh Gy.u.3/b.	Mezővárosias porta, lakóház	Helyi egyedi védelem	-

Funkció	Beépítés	Szintszám	Tetőforma, -héjazat	Nyílászárók	Lábazat
Lakóház	Oldalhatáron álló, zárt sorú beépítésben	Fszt.	Cseréppel fedett nyeregtető	Vörösesbarna osztott fa szerkezetű ablakok (felújításkor fém ablakokra lecserélve)	Klinkertégla vörösre festett lábazat
Melléképület			Pince	Kapu, kerítés	Kút
Udvarban			-	Íves záródású szárazkapu bejárat, vörösesbarnára festett, háromosztatú, tömör fa, bejárati nagykapuval	-
Leírás, jellemzők, védendő érték			Műszaki állapot		Megjegyzés
L alaprajzú, földszintes, historizáló lakóépület cserépfedésű nyeregtetővel. Stukkódíszekkel gazdagon ékesített, sárgára és vöröses barnára meszelt, valamint sárga klinkertéglával burkolt homlokzata párkányokkal tagolt. Homokszínű vakolatkeretes nyílászáróit szemöldökpárkány díszíti. Ereszpárkánya díszes álló konzolokra támaszkodik.			Felújítás alatt lévő épület		A helyszínelés és a felvételek készítésének időpontja: 2021.08.17. Ellenőrzés időpontja: 2022.05.13./ 2022.09.30. Az épület elemzése külső szemrevételezéssel készült.

Felújítási, helyreállítási javaslatok			
Tető	Homlokzat	Nyílászárók	Egyéb
Ereszdeszka festése	Festés (sárga és barna szín helyett halványabb pasztellszín), téglaburkolat javítása, pótlása, egységes téglalábazat kialakítása	(Egy későbbi felújítás során: barnára festett, osztott fa szerkezetű ablakok visszaépítése fém ablakok helyett)	
Melléképület	Pince	Kapu, kerítés	
-	-	Festés	
Támogatások			Felújítás időpontja
			2021-től kezdődően
Tulajdonviszony			
Magántulajdon			
Egyéb javaslatok			
Fotók			
<div style="display: flex; justify-content: space-around; align-items: center;">

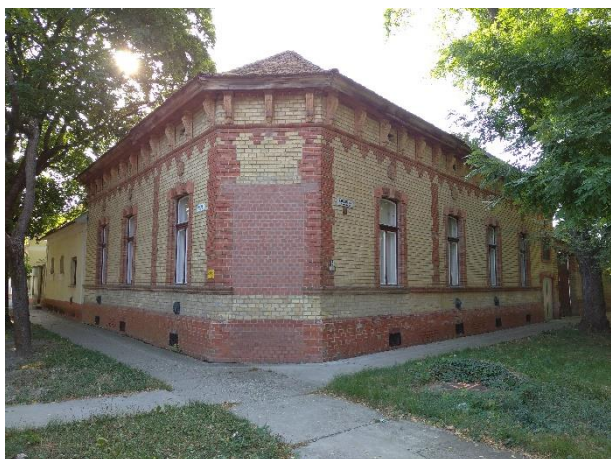
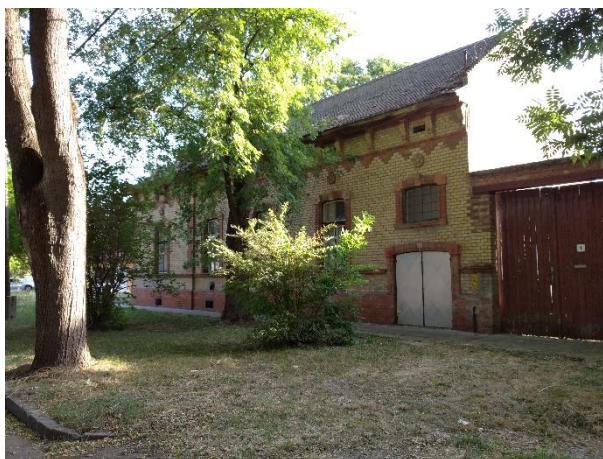
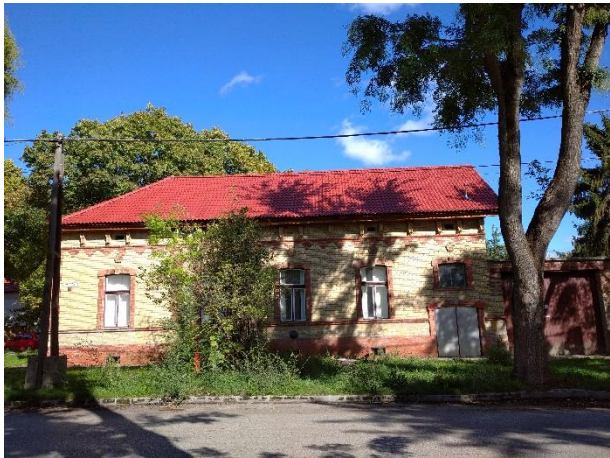
Funkció	Beépítés	Szintszám	Tetőforma, -héjazat	Nyílászárók	Lábazat
Lakóház	Oldalhatáron, sarkon álló	Fsz. + pince	Cseréppel fedett nyeregtető (időközben bordó színűre lett cserélve)	Az utcai homlokzatokon barnára és fehérre festett, fa szerkezetű, osztott ablakok téglakerettel és zárókővel, belül fehér spalettával	Téglalábazat
Melléképület			Pince	Kapu, kerítés	Kút
Udvarban, illetve az Erzsébet utcában toldaléképületként			Van	Cseréppel fedett sárga és vörös klinkertéglával burkolt kerítésfal, kisebb kapuépítményben barnára festett, asszimetrikus tömör deszkakapu	-
Leírás, jellemzők, védendő érték			Műszaki állapot	Megjegyzés	
L alaprajzú, egyszintes, mezővárosias, sarkon álló historizáló lakóépület cserépfedésű nyeregtetővel, sárga klinkertéglával burkolt homlokzata vörös klinkertéglával tagolt és díszített. Nyílászárói keretezettek, zárókővel ellátottak. Ereszpárkányát díszes konzolok tartják.			Megfelelő, kisebb felújítások szükségesek.	A helyszínelés és a felvételek készítésének időpontja: 2021.08.17. Ellenőrzés: 2022.09.30. Az épület elemzése külső szemrevételezéssel készült.

Felújítási, helyreállítási javaslatok			
Tető	Homlokzat	Nyílászárók	Egyéb
Ereszcsatorna elhelyezése (felújítás alatt)	Téglaelemek javítása, fugázása, pótlása; sarokablak visszaépítése	Hiányzó sarki ablak visszaépítése	Tetőfedést illetően téglaburkolathoz illő, natúr színű cserép előnyösebb lett volna
Melléképület	Pince	Kapu, kerítés	
-	Épületez illő pincelejáró kialakítása	Kapu javítása, festése, téglaelemek javítása, fugázása, pótlása, kapu feletti áthidaló lefestése (cserépfedéssel történő lezárása)	
Támogatások			Felújítás időpontja
			2022.
Tulajdonviszony			
Magántulajdon			
Egyéb javaslatok			
Fotók			
<div style="text-align: center;">

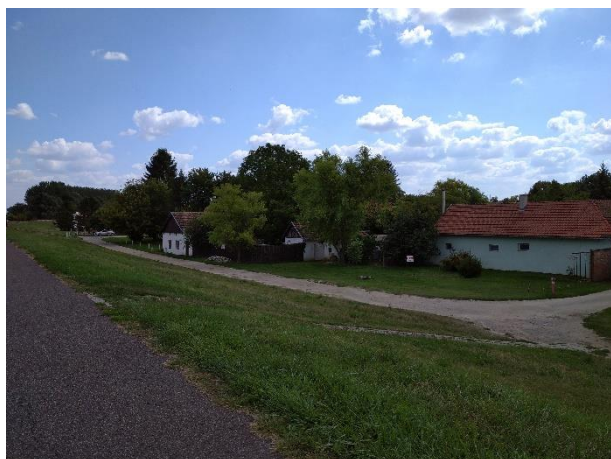
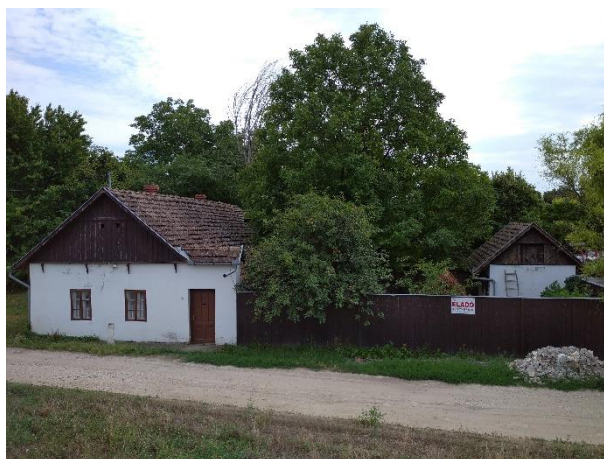
Leírás, jellemzők, védendő érték	Műszaki állapot	Megjegyzés
Téglaalap alaprajzú, fehérre meszelt, földszintes lakóház, cserépfedéses nyeregtetővel, díszes deszkaoromzattal. Utólag téglapilléres tornácot építettek az épülethez, melynek kiemelkedő utcai bejárata szintén cseréppel fedett. Épült feltehetően a 19. században. Népi műemlék.	Felújítandó	A helyszínelés és a felvételek készítésének időpontja: 2021.08.16. Ellenőrzés: 2022.09.30. Az épület elemzése külső szemrevételezéssel készült.

Felújítási, helyreállítási javaslatok			
Tető	Homlokzat	Nyílászárók	Egyéb
Szegély- és vízvetődeszka, oromdeszkázat festése	Szerkezeti megerősítés, vakolatjavítás, meszelés	Festés	-
Melléképület	Pince	Kapu, kerítés	
Szegély- és vízvetődeszka, oromdeszkázat festése, vakolat javítása és festése	-	Festés	
Támogatások			Felújítás időpontja
Tulajdonviszony			
Magántulajdon			
Egyéb javaslatok			
Fotók

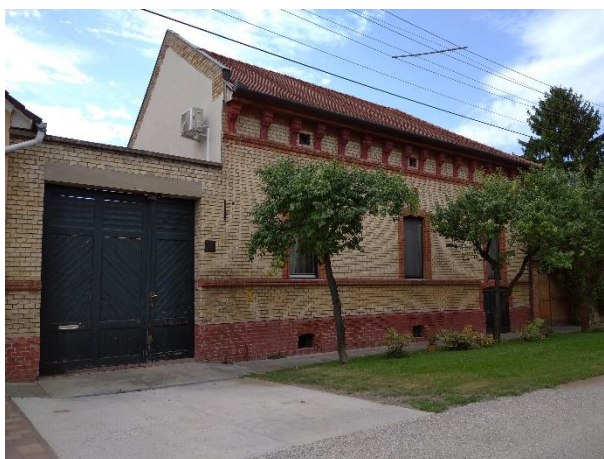
Funkció	Beépítés	Szintszám	Tetőforma, -héjazat	Nyílászárók	Lábazat
Lakóház	Oldalhatáron, álló	Fszt. + pince	Cseréppel fedett nyeregtető, utcai oldal felől vakolt oromfal klinkertégla keretezéssel	Az utcai homlokzaton zöldre festett, fa szerkezetű, osztatlan ablakok vörös klinkertégla kerettel és zárókővel, kétszárnyú zöld pinceajtó	Vörös klinkertégla
Melléképület			Pince	Kapu, kerítés	Kút
Udvarban			Van	Sárga klinkertéglával burkolt kapuépítményben zöldre festett, fa szerkezetű szárazkapu bejárat	-
Leírás, jellemzők, védendő érték			Műszaki állapot		Megjegyzés
L alaprajzú, egyszintes, mezővárosias lakóépület cserépfedésű nyeregtetővel, sárga klinkertéglával burkolt homlokzata vörös klinkertéglával tagolt és díszített. Nyílászárói keretezettek, zárókővel ellátottak. Ereszpárkányát díszes konzolok tartják. Oldalhomlokzatok vakoltak.			Megfelelő		A helyszínelés és a felvételek készítésének időpontja: 2021.08.16. Ellenőrzés: 2022.10.01. Az épület elemzése külső szemrevételezéssel készült.

Felújítási, helyreállítási javaslatok			
Tető	Homlokzat	Nyílászárók	Egyéb
Ereszdeszka festése	Téglaelemek javítása, fugázása, pótlása; padlásszellőző előlapjának cseréje a másikkal megegyezően	Osztott ablakok beépítése egy későbbi felújítás során	Klímaberendezés eltakarása, áthelyezése
Melléképület	Pince	Kapu, kerítés	
-	Pincelejáró festése	Szárazkapu áthidaló burkolása / festése	
Támogatások			Felújítás időpontja
Tulajdonviszony			
Magántulajdon			
Egyéb javaslatok			
Fotók

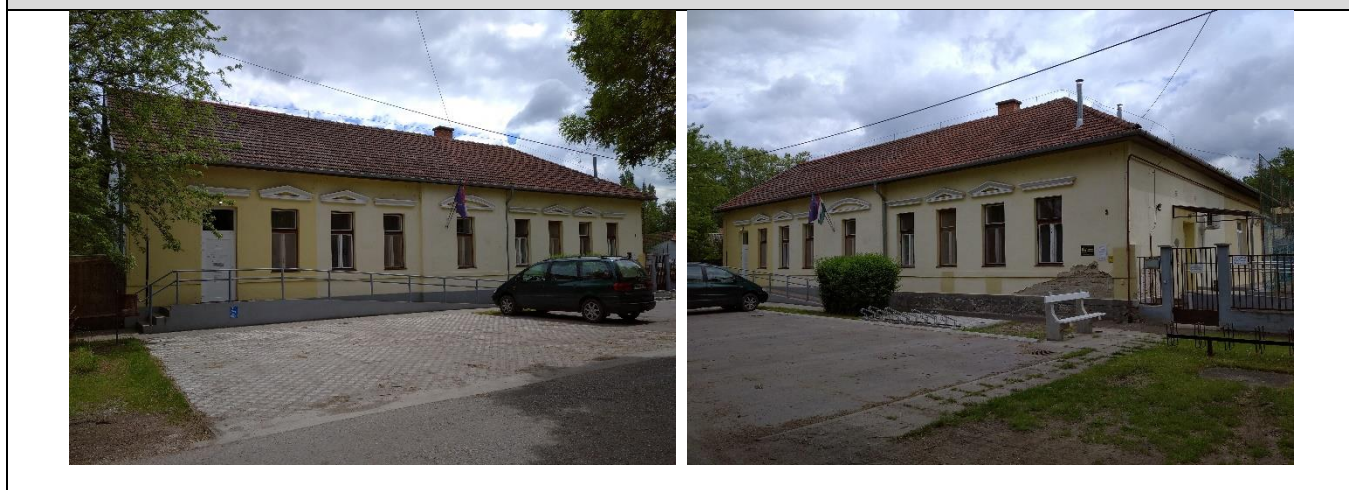
Sorszám	Hrsz.	Cím	Megnevezés	Védettségi fok	Javasolt védettségi fok
64.	699	Síp utca 3-5.	mezővárosi iskolaépület	Helyi egyedi védelem	-

-			-	Betonlábazaton barna fémkerítés betonpillérek közt barna fémkapu (keretezett zártszelvény pálcák)	-
Leírás, jellemzők, védendő érték			Műszaki állapot	Megjegyzés	
Ma a Dr. Szarka Ödön Egyesített Egészségügyi Intézmény Reumatológiai Járóbeteg Szakellátás, Esély Szociális Alapellátási Központ Telephelye. „Az 1884.II.20-i községi közgyűlésen ismertették a Csongrád vármegye Közigazgatási Bizottságának felhívását, mely kéri az elöljáróságot, hogy a Központi nagy iskolánál fennforgó túltömöttség elhárítása céljából, a város más részében új iskolaépület felállításáról gondoskodjon. *			Felújítandó.	A helyszínelés és a felvételek készítésének időpontja: 2021.05.30. Ellenőrzés: 2022. 02. 01./2022.10.01. Az épület elemzése külső szemrevételezéssel készült.

Felújítási, helyreállítási javaslatok			
Tető	Homlokzat	Nyílászárók	Egyéb
-	Vakolatjavítás, festés (egységes homlokzati színezés), homlokzati attikafal visszaállítása	Festés, illetve csere	A vizesedés megszüntetése, a rámpa és a lépcső szerkezetének javítása, kerítés és korlát festése szükségszerű lenne.
Melléképület	Pince	Kapu, kerítés

-	-	Lábazati vakolat javítása, festés	
Támogatások			Felújítás időpontja
Tulajdonviszony			
Csongrád Városi Önkormányzat			
Egyéb javaslatok			
<p><i>* Az építőknek gondos, jól szervezett és jó minőségű munkát írtak elő, mely betartása mellett alig több, mint két hónap alatt elkészülhetett az iskola. El is készült. A mintegy 24 méter hosszú és 9 méter széles épületben 2 tanterem épült, egyenként 8x10 méter nagyságban és egy 2 méter széles folyosó. Az iskola bejárata felett a tetőből kiemelkedő falon a felirat: Állami népiskola alatta az építés év 1884. ez az évszám az 1982-es átépítésig megmaradt, akkor tüntette el az építőipar.</i></p> <p><i>A 3. tantermet L alakban 1893-ban építették hozzá a meglévő tantermekhez.</i></p> <p><i>Az épület ma is áll, a régi iskola Síp utcára néző része.” (Forrás: MNL CSML Csongrád)</i></p>			
Fotók			
<div>

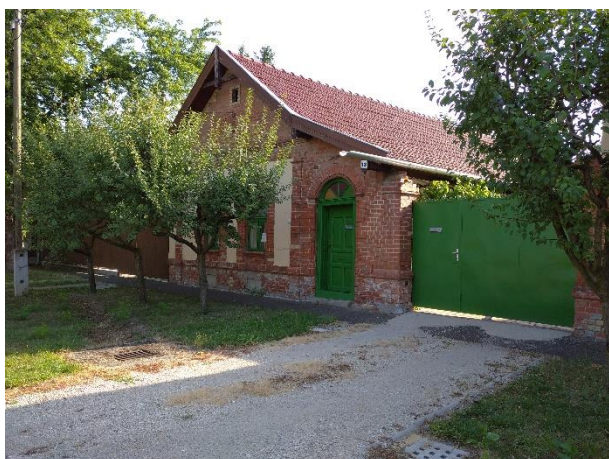
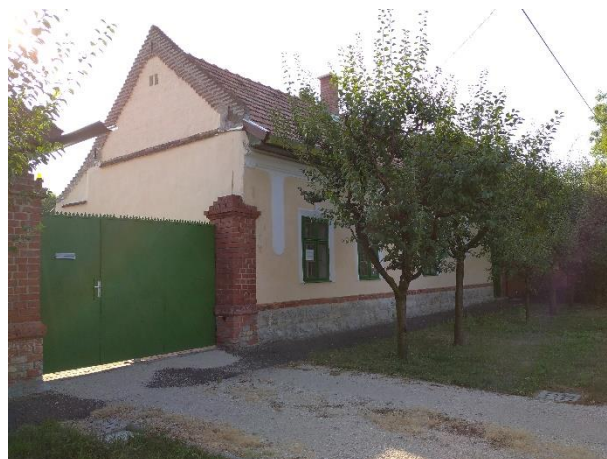
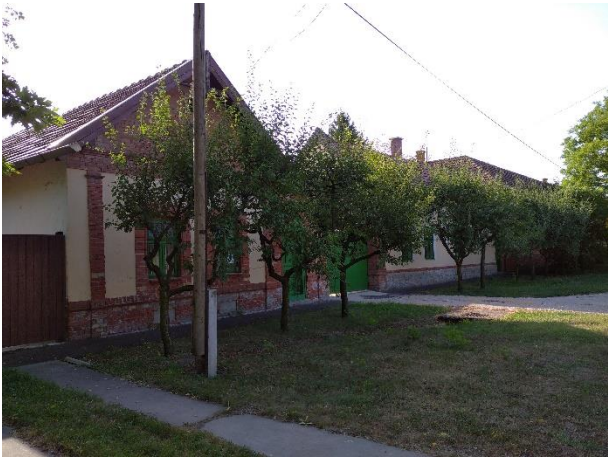
Sorszám	Hrsz.	Cím	Megnevezés	Védettségi fok	Javasolt védettségi fok
65.	692	Síp utca 13.	Mezővárosias porta, lakóház	Helyi egyedi védelem	-

Funkció	Beépítés	Szintszám	Tetőforma, -héjazat	Nyílászárók	Lábazat
Lakóház (1. és 2.)	Oldalhatáron álló	Fszt.	Cseréppel fedett nyeregtető, téglatoromzattal padlásszellőzővel (1.), illetve téglakeretezésű vakolt oromfallal (2.)	Zöldre festett, osztott fa szerkezetű ablakok vörös téglakeretezéssel (1.), fehér vakolatkeretezéssel (2.), zöld tömör fa bejárati ajtó íves felülvilágítóval	Téglaburkolat (1.), rusztikus kőburkolat (2)
Melléképület			Pince	Kapu, kerítés	Kút
Udvarban			-	Zöld fémlemez nagykapu téglaoszlopok között	-
Leírás, jellemzők, védendő érték			Műszaki állapot	Megjegyzés	
Téglaalap alaprajzú, földszintes, mezővárosias lakóépület cserépfedésű nyeregtetővel. Az épület főhomlokzatát halványsárgára festették, vörös klinkertéglával (ill. helyenként sárgával) burkolták, tagolták és díszítették (1). Téglaalap alaprajzú, földszintes, mezővárosias épület cserépfedésű nyeregtetővel. Az oldalhomlokzatával az utca felé néző másik épületet halványsárgára festették, fehér vakolatkeretezéssel, párkánnyal tagolták és díszítették (2).			Állagmegóvás, kisebb javítások szükségesegek	A helyszínelés és a felvételek készítésének időpontja: 2021.08.17. Ellenőrzés:2022.09.30. Az épület elemzése külső szemrevételezéssel készült.

Felújítási, helyreállítási javaslatok			
Tető	Homlokzat	Nyílászárók	Egyéb
Szegélydeszka festése	Téglaelemek javítása, pótlása a főhomlokzaton, vakolatjavítás, festés	Ablakok körüli vakolatkeretek profiljának helyreállítása, kiigazítása	Tartószerkezeti felülvizsgálat szükséges a süllyedés miatt (1.)
Melléképület	Pince	Kapu, kerítés	
-	-	Fémkapu helyett tömör deszkakapu (nyílászárókkal megegyező színben)	
Támogatások			Felújítás időpontja
Tulajdonviszony			
Magántulajdon			
Egyéb javaslatok			
Fotók

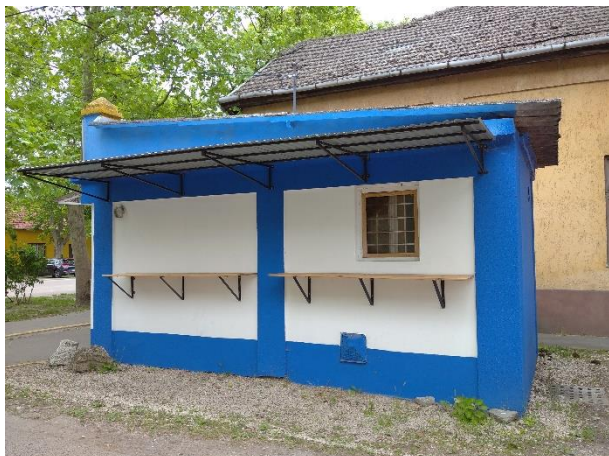
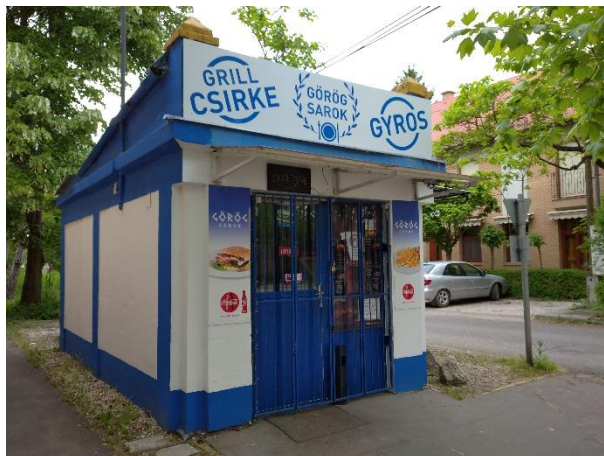
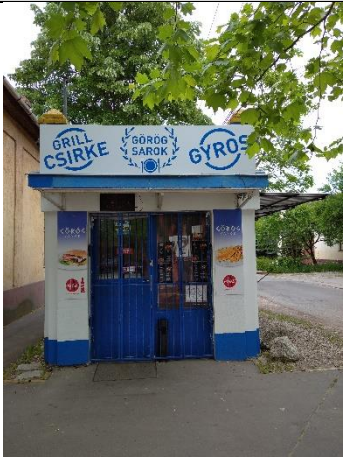
Sorszám	Hrsz.	Cím	Megnevezés	Védettségi fok	Javasolt védettségi fok
66.	967	Sugár utca – Fő utca sarka	emlékhely az I. világháború utáni időszakból	Helyi egyedi védelem	-

Leírás, jellemzők, védendő érték	Műszaki állapot	Megjegyzés
Volt trafik. Várostörténetileg értékes épület. Csongrádon egykor legalább 5-6 ilyen trafik működött (pl. Vasút utca, Erzsébet utca sarkán, a Szentháromság téri parkban az 56-os emlékmű helyén, a Széchenyi úton a Klauzál utca sarkán). Ez az egy maradt meg, a többit elbontották. Apró háztartási dolgokat, borotvapengét, tűzkövet, papírt, dohányt árultak benne a hadirokkantak. A hadirokkantak megsegítésére építette ezeket a trafikokat a Magyar Állam az I. világháborút követően.	Megfelelő	A helyszínelés és a felvételek készítésének időpontja: 2021.05.30. Ellenőrzés: 2022. 01. 29./ 2022.09.30. Eladó. Az épület elemzése külső szemrevételezéssel készült.

Felújítási, helyreállítási javaslatok			
Tető	Homlokzat	Nyílászárók	Egyéb
Javítás, új fedés készítése	Festés (más színezéssel)	Festés (más színezéssel)	Az eredeti külső homlokzati megjelenés visszaállítása (időközben a reklámfeliratok elbontásra kerültek), információs tábla elhelyezése
Melléképület	Pince	Kapu, kerítés	
-	-	-	
Támogatások			Felújítás időpontja
Tulajdonviszony			
Magántulajdon			
Egyéb javaslatok			
Eredeti funkció visszaállítása: trafikként, újságosként vagy dohányboltként való üzemeltetése.			
Fotók

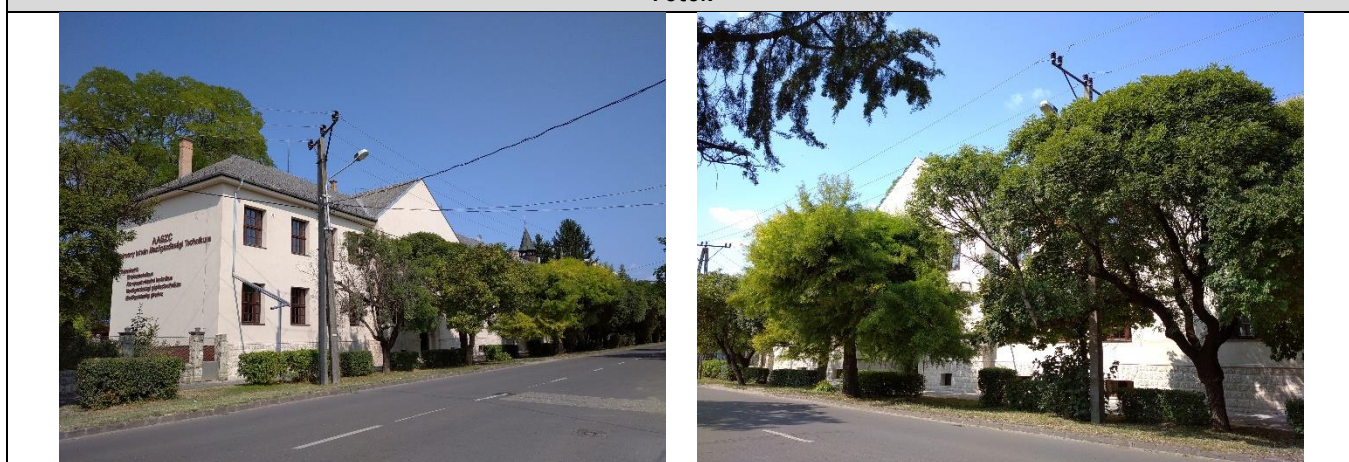
Sorszám	Hrsz.	Cím	Megnevezés	Védettségi fok	Javasolt védettségi fok
67.	4211	Szentesi út 2/a.	Mezővárosi gazdasági iskola	Helyi egyedi védelem	-

Funkció	Beépítés	Szintszám	Tetőforma, -héjazat	Nyílászárók	Lábazat
Oktatási intézmény	Oldalhatáron álló	Pince + Fsz. + 1 Emelet+ huszártorony	Palával fedett kontyolt nyeregvető, fémlemezfedésű huszártorony	Barnára festett, fa szerkezetű, osztott ablakok; kétszárnyú, barna, fa, üvegezett bejárati ajtó íves felülvilágítóval	Rusztikus kő, illetve barna lábazati díszítő vakolat
Melléképület			Pince	Kapu, kerítés	Kút
Udvarban			-	Rusztikus kőpillérek között és kőlabazaton szürke keretben fémhálókerítés, betonlábazaton fém pálcás kerítés, kapuk	-
Leírás, jellemzők, védendő érték			Műszaki állapot		Megjegyzés
1927-28 között épült mezővárosi gazdasági iskola. Ma Alföldi ASZC Bársony István Mezőgazdasági Technikum, Szakképző Iskola és Kollégium. Palával fedett, kontyolt nyeregvetős impozáns épület rusztikus kőlabazattal és díszítéssel, vajszerű homlokzattal, faszervezetű nyílászárókkal, huszártoronyal*			Jó. Az épületen nyílászárókat cseréltek, kívülről hőszigetelték, napelemeket szereltek fel. A renoválás során arra is ügyeltek, hogy az 1928-ban elkészült iskola arculata ne változzon meg, az épület a felújítást követően is megtartotta régi jellegzetességeit. A felújított főépületének átadását 2021. november 17-én tartották meg.		A helyszínelés és a felvételek készítésének időpontja: 2021.08.21. Ellenőrzés: 2022.09.30. Az épület elemzése külső szemrevételezéssel készült.

Felújítási, helyreállítási javaslatok			
Tető	Homlokzat	Nyílászárók	Egyéb
Palafedés lecserélése cserépfedésre vagy síkpalára	Huszártorony faszerkezetének festése	-	Tervben van véve a kollégium újabb vizesblokkjának felújítása, a tervezett városközpont-rehabilitáció során pedig parkolókat építenek majd a környéken.
Melléképület	Pince	Kapu, kerítés

-	-	Festés	
Támogatások			Felújítás időpontja
Tulajdonviszony			
Csongrád Városi Önkormányzat tulajdona			
Egyéb javaslatok			
<p>* „A főépület egymással egybeépített két részre tagolható: az iskolát és a lakásokat magukba foglaló részekre. Az iskolai rész eredetileg földszintes volt, két tanteremmel. 1964-ben dél felől újabb tantermet, s az egészre emeletet építettek. Az épületet magas, rusztikus lábazat veszi körül, téglafala kőporos dörzsölésű. A középrizalitos homlokzaton van a rusztikus keretű félköríves kapuzat, felül zárókővel. Kétszárnyú faajtaja fölött félköríves üvegezett ablak. A rizalit fölött háromszögletű oromzat, ahol korábban a koronás magyar címer s az iskola neve: „Magyar Királyi Téli Gazdasági Iskola” volt, ma üres. Nyugat felől az épülettől erősen előrelépő lépcsőház. Az épület alatt pince. A lakásrész lépcsőzetesen oldalrizalitos, egyemeletes. Egyik szakaszán a homlokzat felé nyitott folyosó van, a földszinten rusztikus kőburkolattal, két félköríves nyílással. Fölötte az emeleten faborítású mellvéd, faoszlopokkal. Az ablakok fakeretesek, fa szemöldök- és könyöklőpárkánnyal. A lakás lépcsőháza az épület nyugati oldalán áll, alaprajza félköríves. Az épület fölött faszerkezetes kontyolt tető, palahéjazattal. A lakás fölött faszerkezetű huszártorony, sokszögalapú gúla formájú, rézlemezzel borított sisakkal. Az iskola régi telkét, rusztikus kőmellvédes, kőoszlopos, sodronykerítés veszi körül. 1968-ban a telekhez csatolták a korábbi Gazdasági Egyesület telkét és egy rövid utcarészt, melyre új, modern épületeket, kollégiumot, gépszínt, tornatermet emeltek.” (Forrás: Csongrád Megye Építészeti Emlékei, szerző: Dömötör János-Dudás Lajos-Halmágyi Pál, szerkesztő: Tóth Ferenc // Farkas Ignác -2000)</p>

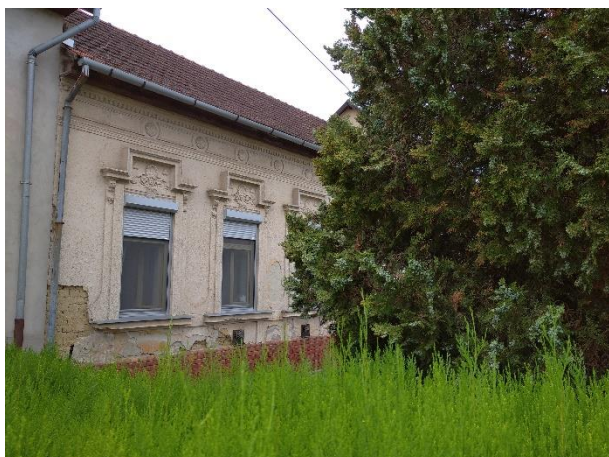
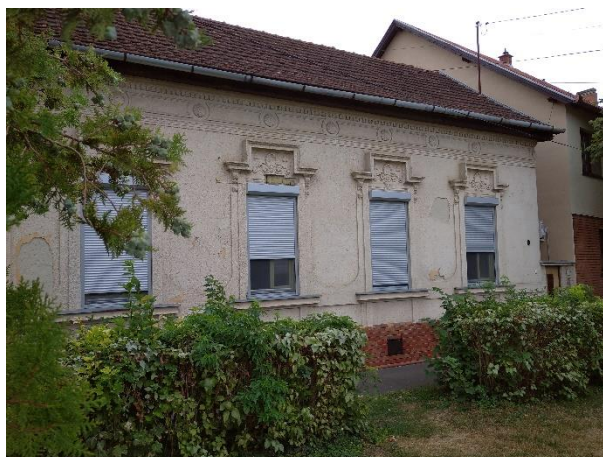
Sorszám	Hrsz.	Cím	Megnevezés	Védettségi fok	Javasolt védettségi fok
68.	4658/2	Szentesi út 9.	Mezővárosias porta, lakóház	Helyi egyedi védelem	-

Funkció	Beépítés	Szintszám	Tetőforma, -héjazat	Nyílászárók	Lábazat
Lakóház	Oldalhatáron álló, részben zárt sorú beépítésben	Fszt.	Cseréppel fedett nyeregtető	Osztott fa szerkezetű világos olívazöld, bézs fa szerkezetű ablakok szürke redőnnyel	Vakolt (korábban vörös klinkertégla lábazat)
Melléképület			Pince	Kapu, kerítés	Kút
Udvarban			Van	Fehérre festett falazott kerítésben bejáratú bézs színű üvegezett fa bejáratú kiskapu	-
Leírás, jellemzők, védendő érték			Műszaki állapot	Megjegyzés	
Tégla alaprajzú, földszintes, historizáló vályogfalú lakóépület cserépfedésű nyeregtetővel. Homokszínűre festett kőporos homlokzata stukkódíszekkel ékesített. Vakolatkeretes és könyöklőpárkánnyal ellátott nyílászáróit díszes szemöldökpárkány díszíti. Ereszpárkányzata gazdagon kiképzett.			Felújítandó.	A helyszínelés és a felvételek készítésének időpontja: 2021.08.17. Ellenőrzés: 2022.09.30. Az épület elemzése külső szemrevételezéssel készült.

Felújítási, helyreállítási javaslatok			
Tető	Homlokzat	Nyílászárók	Egyéb
Ereszcsatorna festése	Vakolatjavítás, festés	Redőny eltávolítása	
Melléképület	Pince	Kapu, kerítés	
-	-	Épülethez illő kapu kialakítása	
Támogatások			Felújítás időpontja
Tulajdonviszony			
Magántulajdon			
Egyéb javaslatok			
Fotók

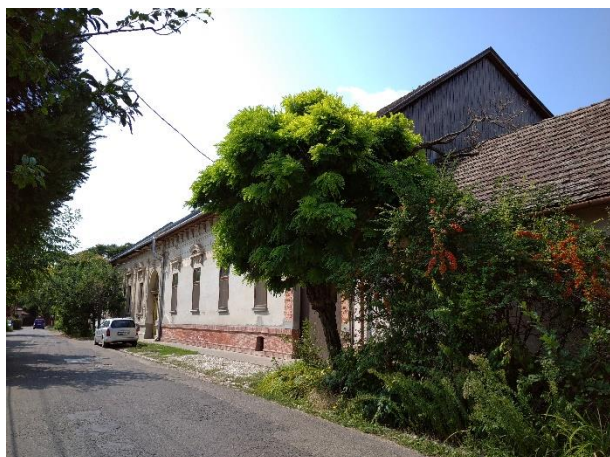
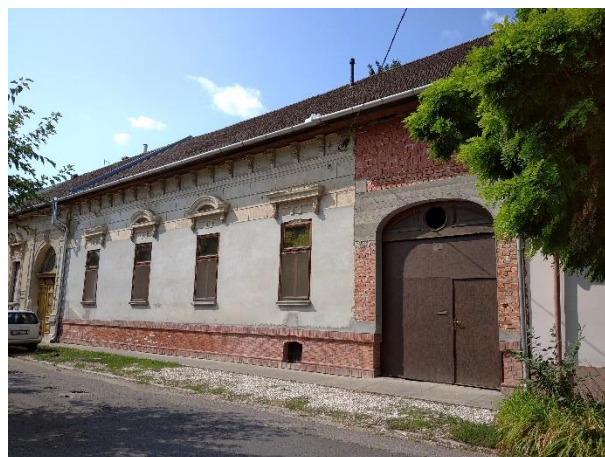
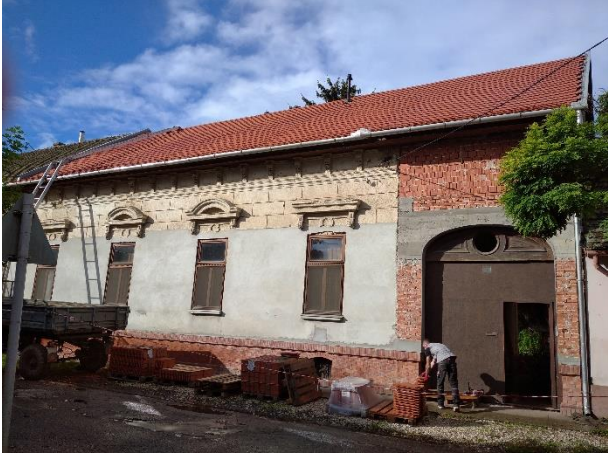
Sorszám	Hrsz.	Cím	Megnevezés	Védettségi fok	Javasolt védettségi fok
69.	5	Szent György utca 2.	Mezővárosias porta, lakóház	Helyi egyedi védelem	-

Funkció	Beépítés	Szintszám	Tetőforma, -héjazat	Nyílászárók	Lábazat
Lakóház	Oldalhatáron álló, zárt sorú beépítés	Fszt. + pince	Cseréppel fedett nyeregtető, egyik oldalon deszkaoromzattal	Barnára festett, fa szerkezetű, osztott ablakok stukkódíszes szemöldökpárkánnyal	Téglalábazat idompárkánnyal
Melléképület			Pince	Kapu, kerítés	Kút
Udvarban			Van	Faforgácslapból szárazkapu bejárat, eredeti barna fa szerkezetű íves záródású kör alakú felülvilágítóval	-
Leírás, jellemzők, védendő érték			Műszaki állapot		Megjegyzés
Téglalap alaprajzú, eklektikus stílusban épült mezővárosi polgári lakóház cseréppel fedett nyeregtetővel, halványsárga színű homlokzati festéssel, vakolatkeretezésű ablakokkal és gazdag stukkódíszítéssel.*			Felújítandó (ellenőrzés időpontjában cserépfedés cseréje zajlott)		A helyszínelés és a felvételek készítésének időpontja: 2021.08.21. Ellenőrzés: 2022.09.30. Az épület elemzése külső szemrevételezéssel készült.

Felújítási, helyreállítási javaslatok			
Tető	Homlokzat	Nyílászárók	Egyéb
Deszkaoromzat festése	Vakolat javítása, stukkódíszek, párkányzatok javítása, pótlása, festés; lábazat vakolása, festése (Szent György u. 4. sz.alatti lakóépülettel egységesen)	-	
Melléképület	Pince	Kapu, kerítés

-	-	Eredetinek megfelelő háromszárnyas, üvegezett, íves záródású, fából készült gyalog-és kocsikapu kialakítása	
Támogatások			Felújítás időpontja
Tulajdonviszony			
Magántulajdon			
Egyéb javaslatok			
<p>* „Szent György utca 2-4. A két épületnek egy tulajdonosa (Greskovics Lajos) volt. Ez indokolja, hogy bár homlokzatuk eltérő, közös nyeregtetejük van. Magas lábazatukon pinceablakok. A 2. számú házban téglalábazat, idomtégla párkánnyal, fölötté vízszintesen sávozott falsík. A 4. számú ház vakolt lábazatú, vakolt párkánnyal, mindkettőn stukkókeretes ablakok, díszes szemöldökpárkánnyal, könyöklőpárkánnyal. A zárópárkányt a 2. számú házban úgynevezett magas, a 4. számú házban alacsony konzolok tartják. Az épületek homlokzatának északi tengelyében áll a stukkókeretű, háromszárnyas, üvegezett íves záródású, fából készült gyalog-és kocsikapu. Az épületek nyugati oldalán folyosó. Mindkettő téglalapra vályogból készült. Csapos fagerendás födém. Tűzfalas nyeregtetejükön hódfarkú cserépfedés. A kéttraktusos, középfőfalas épületekben két szoba elfér egymás mögött. Az államosítás után kisebb lakásokká alakították át.”(Forrás: Csongrád Megye Építészeti Emlékei, szerző: Dömötör János-Dudás Lajos-Halmágyi Pál, szerkesztő: Tóth Ferenc // Farkas Ignác -2000)</p>

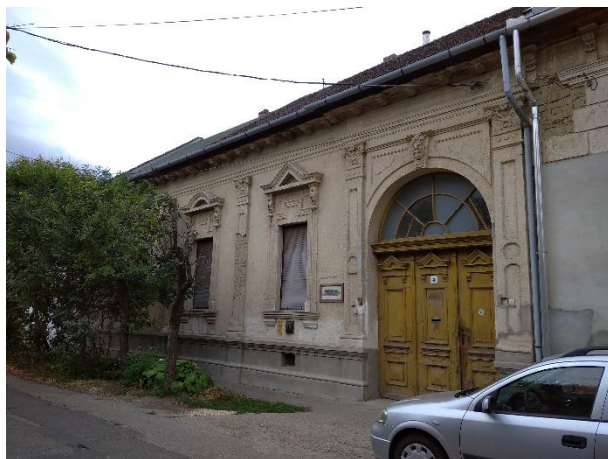
Sorszám	Hrsz.	Cím	Megnevezés	Védettségi fok	Javasolt védettségi fok
70.	6	Szent György utca 4.	Mezővárosias porta, lakóház	Helyi egyedi védelem	-

Funkció	Beépítés	Szintszám	Tetőforma, -héjazat	Nyílászárók	Lábazat
Lakóház	Oldalhatáron álló, zárt sorú beépítés	Fszt. + pince	Cseréppel és palával fedett nyeregtető, egyik oldalon téglatoromzattal	Barnára és fehérre festett, fa szerkezetű, osztott ablakok díszes szemöldök- és könyöklőpárkánnyal, halványbarna redőnnyel	Szürkére festve
Melléképület			Pince	Kapu, kerítés	Kút
Udvarban			Van	Okkersárga háromszárnyas, üvegezett íves záródású, fából készült gyalog- és kocsikapu	-
Leírás, jellemzők, védendő érték			Műszaki állapot		Megjegyzés
Téglaalap alaprajzú, eklektikus stílusban épült mezővárosi polgári lakóház cseréppel és palával fedett nyeregtetővel, halványsárga színű homlokzati festéssel, vakolatkeretezésű ablakokkal és gazdag stukkódíszítéssel.*			Felújítandó		A helyszínelés és a felvételek készítésének időpontja: 2021.08.21. Ellenőrzés: 2022.09.30. Az épület elemzése külső szemrevételezéssel készült.

Felújítási, helyreállítási javaslatok			
Tető	Homlokzat	Nyílászárók	Egyéb
Palafedés helyett cserépfedés (Szent György u. 2. sz.alatti lakóépülettel egységesen)	Vakolat javítása, homlokzati díszítések javítása, pótlása, festés (Szent György u. 2. sz.alatti lakóépülettel egységesen)	-	
Melléképület	Pince	Kapu, kerítés

-	-	Faszerkezet restaurálása, festése nyílászárókkal megegyező színben, felülvilágító üvegezése	
Támogatások			Felújítás időpontja
Tulajdonviszony			
1/258 Csongrád Városi Önkormányzat tulajdona 257/258 Magántulajdon			
Egyéb javaslatok			
<p>* „Szent György utca 2-4. A két épületnek egy tulajdonosa (Greskovics Lajos) volt. Ez indokolja, hogy bár homlokzatuk eltérő, közös nyeregtetejük van. Magas lábazatukon pinceablakok. A 2. számú házban téglalábazat, idomtégla párkánnyal, fölötté vízszintesen sávozott falsík. A 4. számú ház vakolt lábazatú, vakolt párkánnyal, mindkettőn stukkókeretes ablakok, díszes szemöldökpárkánnyal, könyöklőpárkánnyal. A zárópárkányt a 2. számú házban úgynevezett magas, a 4. számú házban alacsony konzolok tartják. Az épületek homlokzatának északi tengelyében áll a stukkókeretű, háromszárnyas, üvegezett íves záródású, fából készült gyalog-és kocsikapu. Az épületek nyugati oldalán folyosó. Mindkettő téglalapra vályogból készült. Csapos fagerendás födém. Tűzfalaz nyeregtetejükön hódfarkú cserépfedés. A kéttraktusos, középfőfalas épületekben két szoba elfér egymás mögött. Az államosítás után kisebb lakásokká alakították át.”(Forrás: Csongrád Megye Építészeti Emlékei, szerző: Dömötör János-Dudás Lajos-Halmágyi Pál, szerkesztő: Tóth Ferenc // Farkas Ignác -2000)</p>

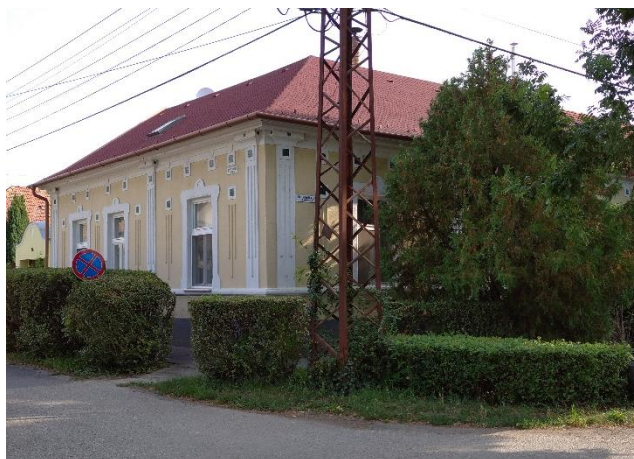
Sorszám	Hrsz.	Cím	Megnevezés	Védettségi fok	Javasolt védettségi fok
71.	5271	Szent György utca 15. a	Mezővárosias porta, lakóház	Helyi egyedi védelem	-

Funkció	Beépítés	Szintszám	Tetőforma, -héjazat	Nyílászárók	Lábazat
Lakóház	Oldalhatáron, sarkon álló	Fsz. + pince	Bordó színű, bitumenes zsindeleyel fedett nyeregtető, vakolt oromzattal	Fehérre festett, fa szerkezetű, osztott ablakok vakolatkeretezéssel	Szürke lábazati díszítő vakolat
Melléképület			Pince	Kapu, kerítés	Kút
Udvarban			Van	Barnára festett, fa, kazettás szárazkapu bejárat íves, falazott kapuépítményben	-
Leírás, jellemzők, védendő érték			Műszaki állapot	Megjegyzés	
L alaprajzú, szecessziós stílusban épült mezővárosi nagygazdaház (jelenleg 2 külön lakrészszel: 15. a és b) bordó bitumenes zsindeleyel fedett nyeregtetővel, halványsárga színű homlokzati festéssel, fehér vakolatkeretezésű ablakokkal és díszítéssel.*			Jó műszaki állapotban van.	A helyszínelés és a felvételek készítésének időpontja: 2021.08.17. Ellenőrzés: 2022.09.30. Az épület elemzése külső szemrevételezéssel készült.

Felújítási, helyreállítási javaslatok			
Tető	Homlokzat	Nyílászárók	Egyéb
Bitumenes zsindelyfedés helyett cserépfedés a Szent György utca 15/b. szám alatti épületrésszel egységesen	A kapubejárat körüli homlokzat színe azonos legyen a lakóépület homlokzatának színével	-	A klímaberendezés udvari homlokzatra történő áthelyezése
Melléképület	Pince	Kapu, kerítés

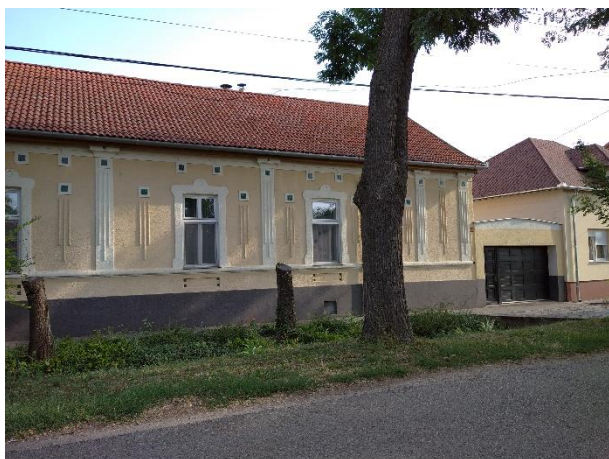
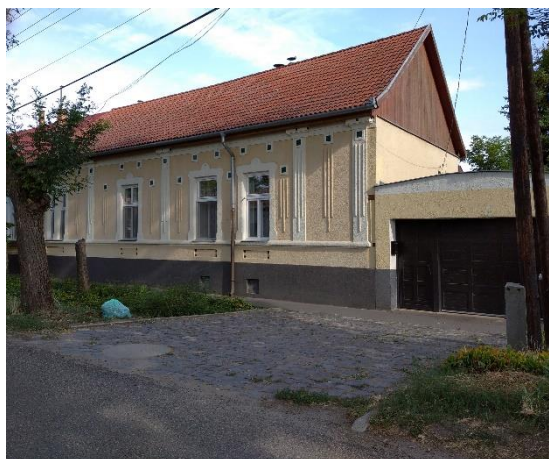
Sorszám	Hrsz.	Cím	Megnevezés	Védettségi fok	Javasolt védettségi fok
72.	5270	Szent György utca 15. b	Mezővárosias porta, lakóház	Helyi egyedi védelem	-

Funkció	Beépítés	Szintszám	Tetőforma, -héjazat	Nyílászárók	Lábazat
Lakóház	Oldalhatáron, sarkon álló	Fszt. + pince	Cseréppel fedett nyeregtető, deszkaoromzattal	Fehérre festett, fa szerkezetű, osztott ablakok vakolatkeretézéssel	Szürke lábazati díszítő vakolat
Melléképület			Pince	Kapu, kerítés	Kút
Udvarban			Van	Barnára festett, fa, kazettás szárazkapu bejárat enyhén íves, falazott kapuépítményben	-
Leírás, jellemzők, védendő érték			Műszaki állapot	Megjegyzés	
L alaprajzú, szecessziós stílusban épült mezővárosi nagygazdaház (jelenleg 2 külön lakrészrel: 15. a és b) cseréppel fedett nyeregtetővel, halványsárga színű homlokzati festéssel, fehér vakolatkeretezésű ablakokkal és díszítéssel.*			Jó műszaki állapotban van.	A helyszínelés és a felvételek készítésének időpontja: 2021.08.17. Ellenőrzés: 2022.09.30. Az épület elemzése külső szemrevételezéssel készült.

Felújítási, helyreállítási javaslatok			
Tető	Homlokzat	Nyílászárók	Egyéb
-	A kapubejárat körüli homlokzat színe azonos legyen a lakóépület homlokzatának színével	-	
Melléképület	Pince	Kapu, kerítés

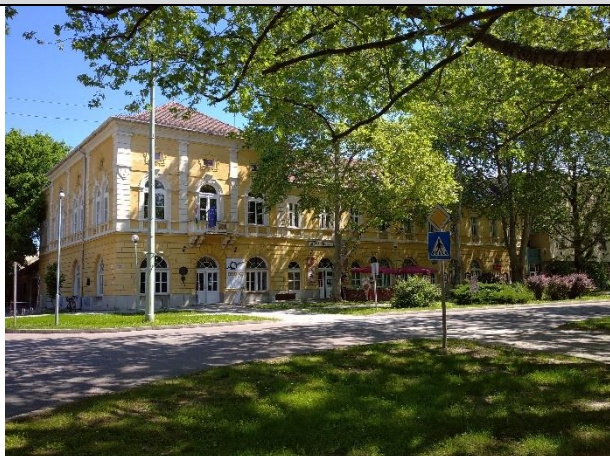
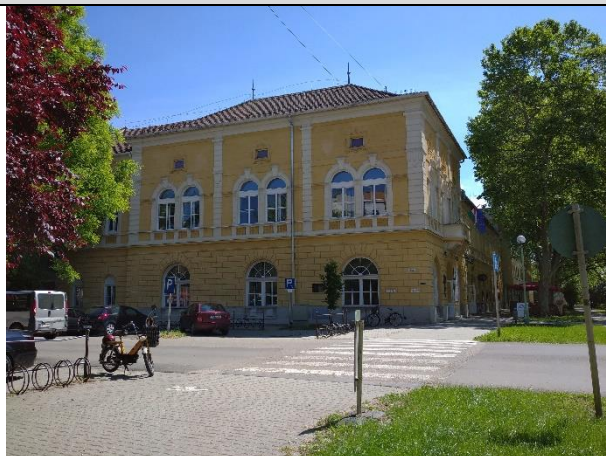
Sorszám	Hrsz.	Cím	Megnevezés	Védettségi fok	Javasolt védettségi fok
73.	191	Szentháromság tér 2.	mezővárosi szálloda	Helyi egyedi védelem	-

Leírás, jellemzők, védendő érték	Műszaki állapot	Megjegyzés
Egykori Magyar Király Szálloda. Impozáns épület jelenleg sárga dörzsvakolatú homlokzattal, azon ívfehér díszítőelemmel. „1895-ben építtette a Csongrád Városi Takarékpénztár, Ullrein József műépítész tervei szerint, Pozsár József helybeli építőmester kivitelezésében. 1895. november végén lett kész. Csongrád legszebb szállodája volt, 10 szobával. A nagyteremben bálakat rendeztek, évente több alkalommal vándorszínészek, és 1912 előtt vándormozisok használták. Az épületben volt helye ötven évi a Csongrádi Kaszinónak. *	Felújítandó.	A helyszínelés és a felvételek készítésének időpontja: 2021.05.28. Ellenőrzés: 2022. 01. 29./2022.10.01. Az épület elemzése külső szemrevételezéssel készült.

Felújítási, helyreállítási javaslatok			
Tető	Homlokzat	Nyílászárók	Egyéb
Tetőszerkezet, tetőfedés cseréje	Vakolatjavítás, festés, lábazati és díszítőelemek javítása, ereszcsontra felújítása	Javítás, csere (részben)	Teherlift szükséges Udvar burkolása, talajrétegrend vizsgálattal
Melléképület	Pince	Kapu, kerítés	
Műhely: tetőszerkezet, külső-belső felújítás / szolg. lakás: tetőfedés csere	Felújítás, vizesedés megszüntetés	Festés	
Támogatások			Felújítás időpontja
Tulajdonviszony			
Csongrád Városi Önkormányzat tulajdona			
Egyéb javaslatok

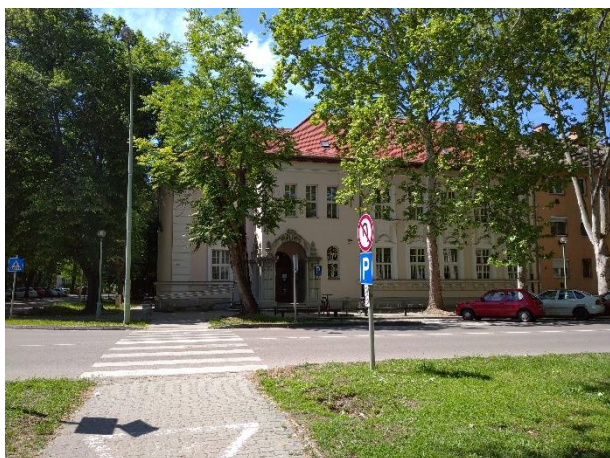
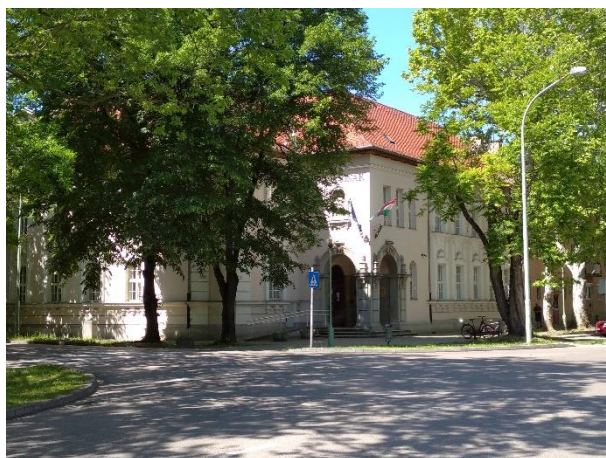
Funkció	Beépítés	Szintszám	Tetőforma, -héjazat	Nyílászárók	Lábazat
Járásbíró	Zártorú beépítésű	Fszt+emelet	Cseréppel fedett kontyolt nyeregtető	Fehér fa osztott ablakok, barna fa íves üvegezett bejárati ajtó +felülvil.	Szürke műkő
Melléképület			Pince	Kapu, kerítés	Kút
Udvarban jelentéktelen melléképítmény			Van	Függ. pálcás, díszes fekete fém bejárati kapu és nagykapu pillérek közt	-
Leírás, jellemzők, védendő érték			Műszaki állapot	Megjegyzés	
Csongrádi Járásbíró. „ A Szegedi Törvényszék illetékessége alá sorolták be a Szegedi és a Csongrádi Járásbírókat. Csongrádon 1867-ben törvényi felhatalmazás alapján épületet béreltek, amelyben 1931-ig folyt az ítélkezés. A Csongrádi Királyi Járásbíró új épületét helybeli mérnök tervei alapján 1932-ben adták át a törvénykezésnek. A járásbírókat azonban 1956-ban megszüntették és az épületet átadták a kórház számára. *			Megfelelő műszaki állapotban van a halvány barackszínű épület. Kisebb javítások, állagmegóvás szükséges.	A helyszínelés és a felvételek készítésének időpontja: 2021.05.28. Ellenőrzés: 2022. 01. 29./2022.10.01. Az épület elemzése külső szemrevételezéssel készült.

Felújítási, helyreállítási javaslatok			
Tető	Homlokzat	Nyílászárók	Egyéb
-	Vakolatjavítás, festés	-	Korlát festése, valamint a műkölépcső javítása
Melléképület	Pince	Kapu, kerítés

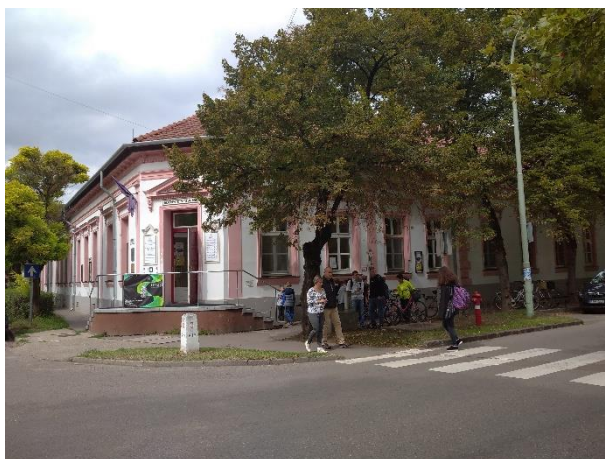
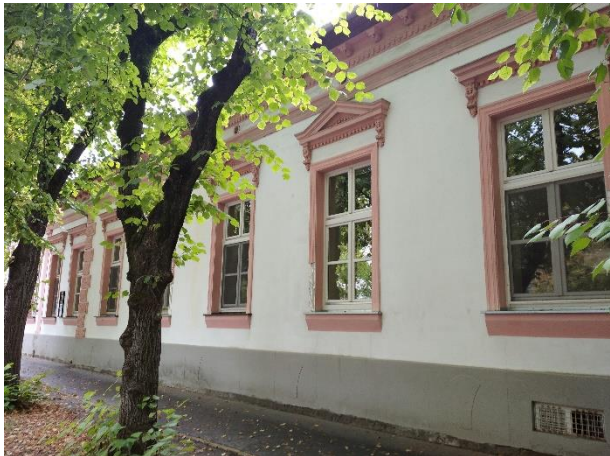
Funkció	Beépítés	Szintszám	Tetőforma, -héjazat	Nyílászárók	Lábazat
Csongrádi Információs Központ <u>Csemegi Károly Könyvtár</u> és Tari László Múzeum	Zártorú beépítésű	Fszt. + pince	Cseréppel fedett nyeregtető vakolt oromzattal	Fehérre festett, fa szerkezetű, osztott ablakok rózsaszínre festett szemöldök- és könyöklőpárkánnyal, vakolatkeretezéssel, bordóra festett tömör fa, kazettás bejárati ajtó	Szürkére festve (lépcsőfeljáróé barna)
Melléképület			Pince	Kapu, kerítés	Kút
Udvarban, toldaléképületként			-	Barnára festett, fából készült, kazettás szárazkapu bejárat felüvilágítóval	-
Leírás, jellemzők, védendő érték			Műszaki állapot	Megjegyzés	
2001. október 26-án került átadásra Csongrád város új könyvtára, amely egy közel 1000 m ² alapterületű épület, az egykori Buch ház felújítása után kezdhette meg működését. Cseréppel fedett nyeregtetős, historizáló mezővárosias épület, fehér homlokzaton gazdag, rózsaszínű stukkódíszítéssel.			Állagmegóvás, kisebb felújítások szükségesegek.	A helyszínelés és a felvételek készítésének időpontja: 2021.09.01. Ellenőrzés:2022.10.01. Az épület elemzése külső szemrevételezéssel készült.

Felújítási, helyreállítási javaslatok			
Tető	Homlokzat	Nyílászárók	Egyéb
	<p>Homlokzatok vakolatjavítása, festése, lábazat javítása, hiányzó díszítőelemek pótlása, lábazatok egységes színezése (homlokzat és lépcső esetében)</p> <p>(következő felújítás során a rózsaszín díszítőelemek kellemesebb színre való lecserélése)</p>	<p>Nyílászárók egységes színvilágának megteremtése (következő felújítás során)</p>	<p>Lépcsőkorlát biztonságossá tétele</p> <p>Könyvtár előtti parkolók burkolatjának javítása</p> <p>Gépészeti berendezések, csövek festése</p>
Melléképület	Pince	Kapu, kerítés

-	-	<p>Kapu és a nyílászárók egységes színvilágának megteremtése (következő felújítás során)</p>	
Támogatások			Felújítás időpontja
Tulajdonviszony			
Csongrád Városi Önkormányzat tulajdona			
Egyéb javaslatok			
<p>Belső udvarban igényes kert, színpad kialakítása</p>			
Fotók			
<div>

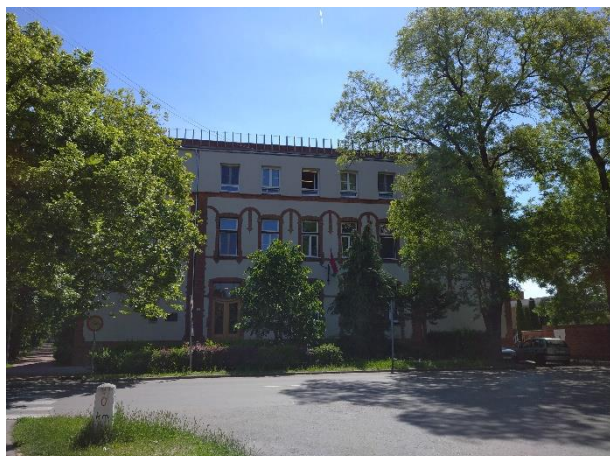
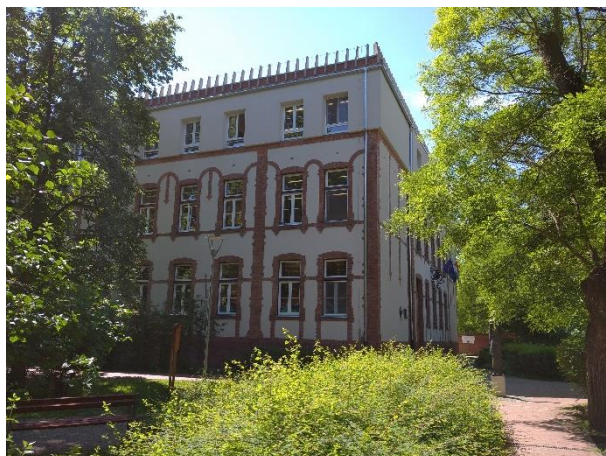
Funkció	Beépítés	Szintszám	Tetőforma, -héjazat	Nyílászárók	Lábazat
Oktatási intézmény	Oldalhatáron álló	Fszt+2 emelet	Lapostető attikafallal	Fehér műanyag (nagyreszt osztott) ablakok, fa üvegezett, felülvilágító bejárati ajtó	Tégla, ill. barna lábazati vakolat
Melléképület			Pince	Kapu, kerítés	Kút
Lapostetős épület (2 szolgálati lakással) az udvarban, részben téglaburkolatú, részben kőporozott.			Van (rácszott ablakkal)	Téglakerítés, s -lábazatú fém (függ. pálcás) kerítés és nagykapuk	-
Leírás, jellemzők, védendő érték			Műszaki állapot		Megjegyzés
„1901-ben építették Baumgarten Sándor és Hercegh Zsigmond tervei alapján szecessziós stílusban polgári leányiskola számára. Az azóta megszűnt iskolatípus számára megfelelő épület, az általános iskolai igényeket nem elégítette ki. Előbb a nagy tantermeket osztották meg, később az igazgatói lakás számára készült helyiségeket is igénybe vették az oktatás számára.*			Megfelelő műszaki állapotban van. Az elmúlt években részben külső hőszigetelést kapott a fehér kőporos, tégladísztetésű épület.		A helyszínelés és a felvételek készítésének időpontja: 2021.05.28. Ellenőrzés: 2022. 02. 01. / 2022.10.01. Az épület elemzése külső szemrevételezéssel készült.

Felújítási, helyreállítási javaslatok			
Tető	Homlokzat	Nyílászárók	Egyéb
-	Lábazati téglaelemek pótlása, javítása	-	Környezetrendeztetés a szolgálati lakás és a park felőli részeken, parkolók kialakítása valamint az épületrészeket összekötő nyaktag felújítása szükséges.
Melléképület	Pince	Kapu, kerítés	
Vakolat- és burkolatjavítás, festés, nyílászárók cseréje, hőszigetelés	Vizesedés megszüntetése	Hiányzó téglaelemek pótlása, graffiti eltávolítása	
Támogatások			Felújítás időpontja
Tulajdonviszony			
Csongrád Városi Önkormányzat tulajdona			
Egyéb javaslatok

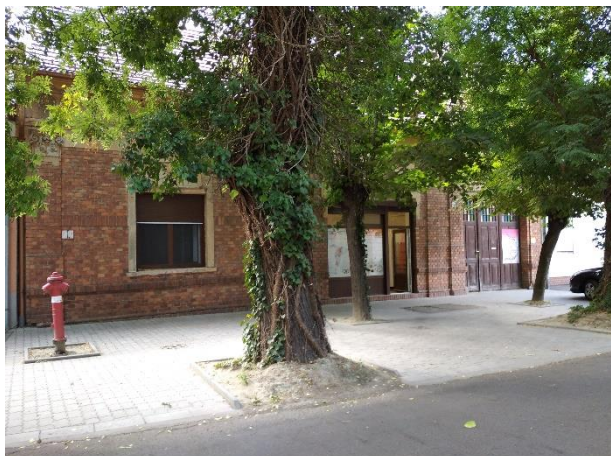
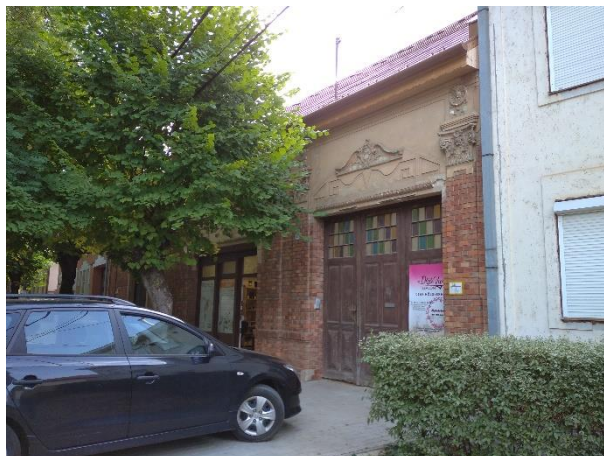
Funkció	Beépítés	Szintszám	Tetőforma, -héjazat	Nyílászárók	Lábazat
Edzőterem, fitnesszterem	Zártorú beépítésű	Fszt.	Cseréppel fedett nyeregtető	Az utcai homlokzaton barna redőnnyel ellátott vakolatkeretes, díszített, barna fa osztott ablak, üvegezett, sorolt ajtó	Vörös klinkertégla
Melléképület			Pince	Kapu, kerítés	Kút
Udvarban			-	Barnára festett, fa szerkezetű szárazkapu bejárat színes üveglakos felülvilágítóval	-
Leírás, jellemzők, védendő érték			Műszaki állapot	Megjegyzés	
L alaprajzú, egyszintes, mezővárosias, historizáló lakóépület cserépfedésű nyeregtetővel. Homlokzata részben vörös klinkertéglával burkolt, részben festett. Nyílászárói felett vakolatdíszek. A homlokzatot korinthoszi fejezetű klinkertégla testű lizénák tagolják.			Felújítandó	A helyszínelés és a felvételek készítésének időpontja: 2021.08.17. Ellenőrzés:2022.09.30. Az épület elemzése külső szemrevételezéssel készült.

Felújítási, helyreállítási javaslatok			
Tető	Homlokzat	Nyílászárók	Egyéb
Ereszdeszka festése	Téglaelemek javítása, fugázása, pótlása; festés díszítőelemek pótlása	Korhű, fa szerkezetű, nyílászárók beépítése	Épülethez illő cégér, reklámfeliratok elhelyezése
Melléképület	Pince	Kapu, kerítés	
-	-	Felújítás, festés	
Támogatások			Felújítás időpontja
Tulajdonviszony			
Magántulajdon			
Egyéb javaslatok			
Fotók

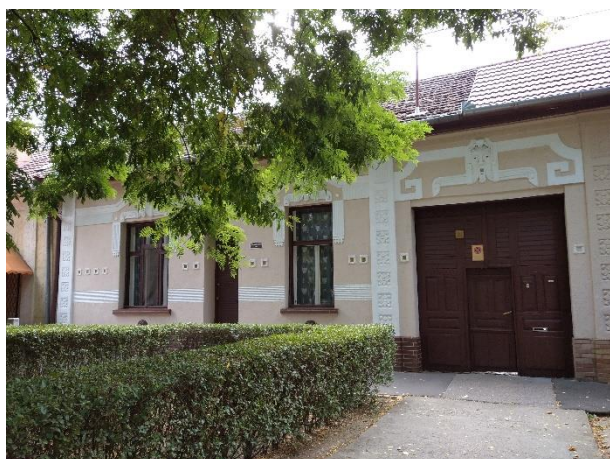
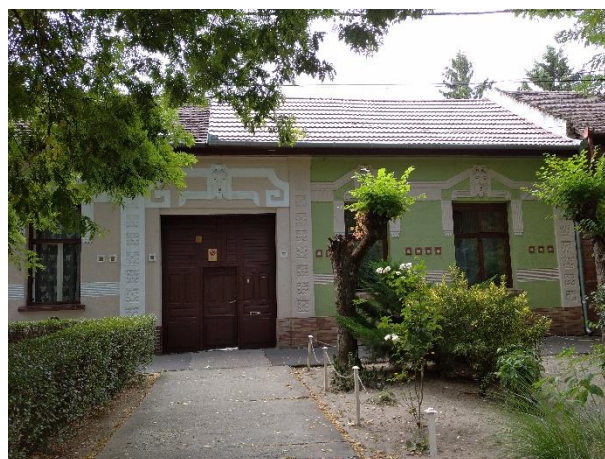
Funkció	Beépítés	Szintszám	Tetőforma, -héjazat	Nyílászárók	Lábazat
Lakóház	Zártorú beépítésben	Fszt.	Cseréppel fedett nyeregtető	Sötétbarnára és fehérre festett, fa szerkezetű, osztott, ablakok és barna tömör fa bejárati ajtó felülvilágítóval	Tégla (részben festett, részben nyers)
Melléképület			Pince	Kapu, kerítés	Kút
Udvarban			-	Barnára festett, három részre tagolt, teliajtós, kazettás kialakítású fa szárazkapu	-
Leírás, jellemzők, védendő érték			Műszaki állapot	Megjegyzés	
L alaprajzú lakóépület két lakrészsel, cseréppel fedett nyeregtetővel, halványbarackszínre és zöldre festett homlokzattal, melyen a geometrizáló historizmus díszítőelemei és szecessziós motívumok egyaránt megjelennek. *			Jó műszaki állapotban van.	A helyszínelés és a felvételek készítésének időpontja: 2021.08.17. Ellenőrzés: 2022.09.30. Az épület elemzése külső szemrevételezéssel készült.

Felújítási, helyreállítási javaslatok			
Tető	Homlokzat	Nyílászárók	Egyéb
Egységes cserépfedés megvalósítása, bádogosmunkák	Egységes homlokzati színezés, lábazati burkolat kialakítása	-	
Melléképület	Pince	Kapu, kerítés
