CSONGRÁD

HELYI ÉRTÉKVÉDELMI KATASZTER

CSONGRÁD VÁROS TELEPÜLÉSKÉPI RENDELETE

1. Függelék a ../2022. (.....) önk. rendelethez

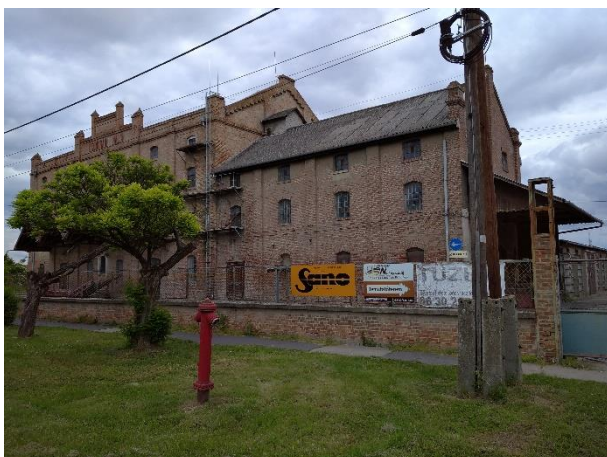
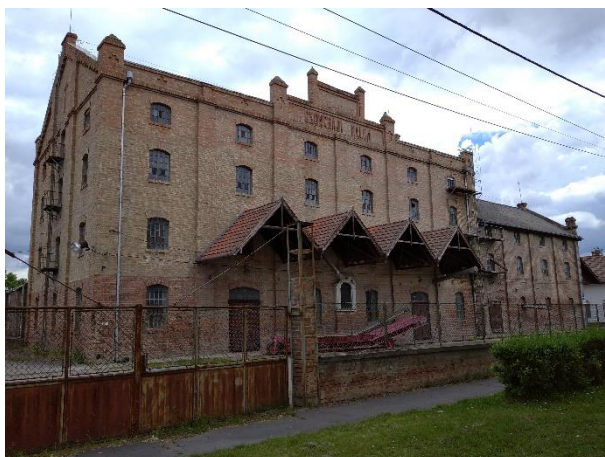
Funkció	Beépítés	Szintszám	Tetőforma, -héjazat	Nyílászárók	Lábazat
Malom	Szabadon álló	Fszt+ 2, illetve 3 emelet	Cseréppel, ill. hullámpalával fedett nyeregtető, sorolt nyereg előtető, félnyereg oldaltető (+deszkaoromzat)	Osztott fém ablakok, barnára festett, fa szerkezetű kétszárnyú ajtók	Tégla, ill. sötétbarnára festett
Melléképület			Pince	Kapu, kerítés	Kút
Számos egyéb építmény a telken			-	Keretezett fémhálós kerítés téglalábazaton, dróthálós szürke fém nagy-, kiskapu	-
Leírás, jellemzők, védendő érték			Műszaki állapot	Megjegyzés	
Volt Csongrádi Keresztény Gőzmalom. „A járdaszinttől beljebb épült, különálló épület, ipari-műszaki emlék. Nyugati része két és félemeletes, vakolatlan téglalapú épület, keleti oldalon egybe építve egy - egy emelettel alacsonyabb szárnnyal. A záró párkány fölött a homlokzaton attika, közepén geometrikus oromzattal, rajta a fölírat: „Csongrádi malom”. A földszinti homlokzaton a malom fönnállásának 50. évfordulójára készített márvány *			Teljes felújítás szükséges.	A helyszínelés és a felvételek készítésének időpontja: 2021.05.28. Ellenőrzés: 2022. 01. 29./2022.10.01. Az épület elemzése külső szemrevételezéssel készült.

Felújítási, helyreállítási javaslatok			
Tető	Homlokzat	Nyílászárók	Egyéb
Tetőszerkezet felülvizsgálata, fedés javítása, cseréje; csatorna javítása	Burkolati elemek javítása, festés oldalhomlokzaton	Csere	Burkolat javítása szükséges az udvaron.
Melléképület	Pince	Kapu, kerítés

-	-	Javítás, festés	
Támogatások			Felújítás időpontja
Tulajdonviszony			
MKK Magyar Követeléskezelő Zrt. tulajdona			
Egyéb javaslatok			
<p>* emléktábla, díszes vakolatkeretben, fölül volutás párkánydísszel... 1885. január 1-jén bejegyeztették a Csongrádi Keresztény Gőzmalom Rt. céget. Major István igazgató az építési engedélykérelemben a következőket írta: „A telep fekszik a Csongrád–budapesti országút mellett, 4 hold (1600 öles) 175 négyszögöles telken. A felállítandó telepen az épület az országúttól befelé 16 méter távolságra építették. A malomház hossza 27 méter 960 mm, szélessége 15 méter és 800 mm, a földszinten felül másfél emelet, azaz a földszinttől a födélzetig 10 és fél méter magas, az országútra nyíló kétszárnyú két ajtóval, tíz nagy és hat fél ablakkal. A legjobb minőségű szilárd téglalapépület, az alapzat lábatlan cementbe, a földszinten felül pedig meszes malterba építve képezi a malomház falazatát. Az ács munkát pedig a legjobb válogatott minőségű faanyag képezi zsindeley fedélzettel, bádoggal csatornázzal, a tető bekátrányozva... A gépház és kazánház a malom nagy épületének északi oldalához építve. A gépház 12 méter 960 mm hosszú, 8 méter és 44 mm széles. A kazánház 10 méter és 950 mm hosszú, 8 méter és 960 mm széles földszintes épület. Az alap lábatlan cementben, földszinten felül pedig meszes malterban rakott jó minőségű téglalapépületből állván, első rendű faanyagból, zsindeley fedéllel bekátrányozva... A fafűrészelő szin és gépész műhely a kazánház keleti oldalától 6 méter távolságra, 15 méter hosszú, 10 méter 960 mm széles a földben 2 méter magas meszes malterba rakott téglafal alapzattal, a földszinten felül pedig fa oszlopzattal deszka oldalra. A gépész műhely pedig meszes malterban rakott téglafalazattal, s egész épület első rendű faanyagból, zsindeley fedélre, bekátrányozva... A fönnállás 32. évében a malom gyújtogatás miatt leégett...Az épületet a régi alapra helyezve teljesen újjáépítették, emelettel megemelték. 1917-ben gőzfürdő épült a munkások számára. Ezt 1922-ben nyilvános gőz- és kádfürdővé alakították át. 1921-ben gabona- és lisztraktár épült, és alaptőke-emeléssel a részvények számát 3500-ra növelték. 1927-ben műjegygyártásra rendezkedtek be. 1939-ben új kazánokat hoztak, ezeket láncrostélyokkal látták el. A fűrésztelepen félstabil gőzgépet helyeztek üzembe...A fatelep működése a második világháború után a tutajozással együtt megszűnt. A malom a nagy háborús károkat és az inflációt nem tudta kiheverni, csaknem fizetéseképtelen lett. A részvényesek kérték a malom államosítását. Ma Csongrádi malom néven ismert. 1957-ben a gőzgépeket leállították, az üzemet villamos hajtására szerelték át. Elbontották a kazánházat, a kéményt, a fürdőt, a jéggyárat. A fatelep területét átvette a Tüzép. 1967-től a malom önállósága megszűnt, a szentesi üzemhez csatolták. A 90-es évek elején eladták, magánvállalat tulajdona lett. (Forrás: CSVL A Keresztény Gőzmalom kigyűjtött iratai. Irodalom: dr. Szűcs Judit–Dudás Lajos 1985. // Csongrád Megye Építészeti Emlékei, szerző: Dömötör János–Dudás Lajos–Halmágyi Pál, szerkesztő: Tóth Ferenc)</p>

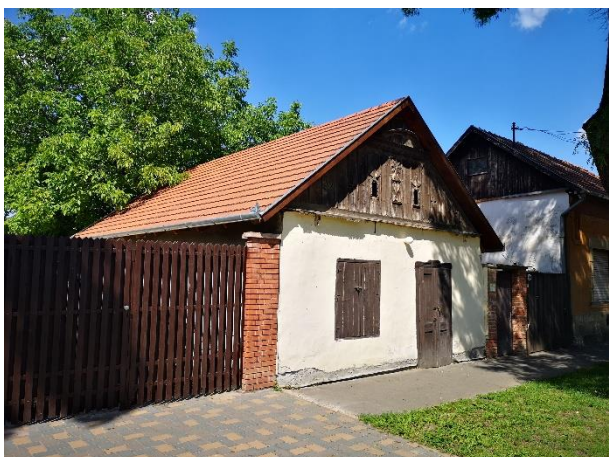
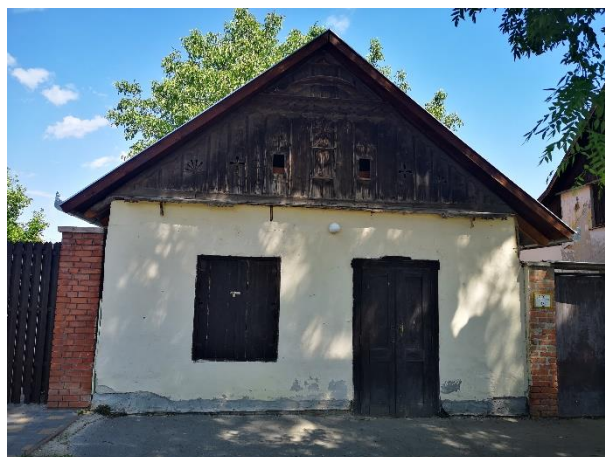
Funkció	Beépítés	Szintszám	Tetőforma, -héjazat	Nyílászárók	Lábazat
Tároló	Oldalhatáron álló	Fszt.	Cseréppel fedett nyeregtető díszes deszkaoromzattal, kettős padlásszellőzővel, vízvetővel	Utcai homlokzaton sötétbarnára festett, fa szerkezetű ablak, tömör fa kétszárnyú bejárati ajtóval, mindkettő sötétbarna spalettával	-
Melléképület			Pince	Kapu, kerítés	Kút

-			-	Téglalábazaton, téglapillérek között sötétbarna tömör deszka kis- és nagykapu	-
Leírás, jellemzők, védendő érték			Műszaki állapot	Megjegyzés	
Néhai Bujáki István és felesége Besenyei Rozália tanyaépülete az akkori Szőlőhegyi dűlőúton. Téglalap alaprajzú, törtfehérre meszelt, földszintes épület, cserépfedéses nyeregtetővel, díszes deszkaoromzattal (többek között szív, madár, virág motívumokkal). Épült feltehetően a 19. században. Népi műemlék.			Felújítandó	A helyszínelés és a felvételek készítésének időpontja: 2021.08.16. Ellenőrzés:2022.10.01. Az épület elemzése külső szemrevételezéssel készült.

Felújítási, helyreállítási javaslatok			
Tető	Homlokzat	Nyílászárók	Egyéb
Szegélydeszka, vízvetődeszka, oromdeszkázat javítása, festése,	Vakolatjavítás, meszelés (fehérre)	Festés	Lámpatest levétele
Melléképület	Pince	Kapu, kerítés	
-	-	Tégla pillér hiányzó elemének pótlása, kiskapu feletti áthidaló megfelelő kialakítása	
Támogatások			Felújítás időpontja
Tulajdonviszony			
Magántulajdon			
Egyéb javaslatok			
Fotók

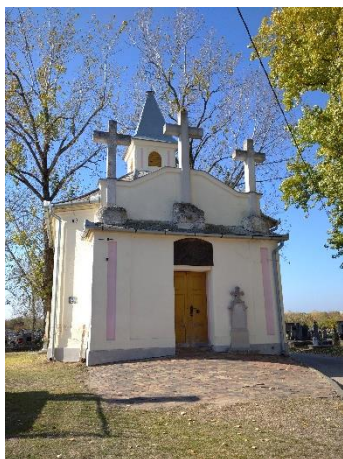
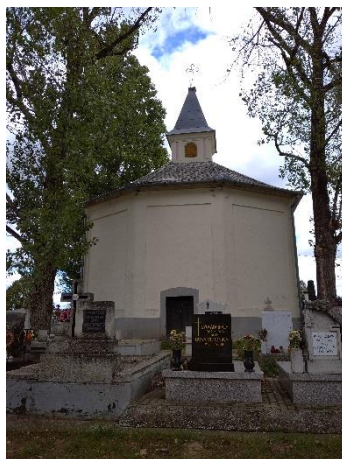
Funkció	Beépítés	Szintszám	Tetőforma, -héjazat	Nyílászárók	Lábazat
Egyházi (kápolna)	Szabadon álló	Fszt. + huszártorony	Nyolcszögletű, favázas sátortető, palával fedve, melynek csúcsán huszártorony található. Gúla alakú sisakja fémlappal borított.	Okkersárgára festett, kazettás fa, kétszárnyú bejárati ajtó, hátul fekete kétszárnyú fémajtó, okkersárga színű, fa szerkezetű, zsalugáteres, íves ablakok a huszártornyon	Szürkére festett
Melléképület			Pince	Kapu, kerítés	Kút

-			-	-	-
Leírás, jellemzők, védendő érték			Műszaki állapot	Megjegyzés	
Halványsárgára színezett kőporos vakolatú kápolna rózsaszín faltükrökkel. „ A római katolikus temető legmagasabb pontján áll. Ny–K-i tájolású, bejárata a keleti oldalon. 1852-ben épült téglából, romantizáló neobarokk stílusban. Alaprajza hosszában szimmetrikus, nem egyenlő oldalú nyolcszög alakú. *			Megfelelő, de kisebb felújítások szükségesek.	A helyszínelés és a felvételek készítésének időpontja: 2021.10.30. Ellenőrzés:2022.09.30. Az épület elemzése külső szemrevételezéssel készült.

Felújítási, helyreállítási javaslatok			
Tető	Homlokzat	Nyílászárók	Egyéb
Palafedés cseréje (síkpalára vagy cserépre)	Vakolatjavítás, festés, tisztítás	Festés	Kápolna előtti térburkolat javítása
Melléképület	Pince	Kapu, kerítés

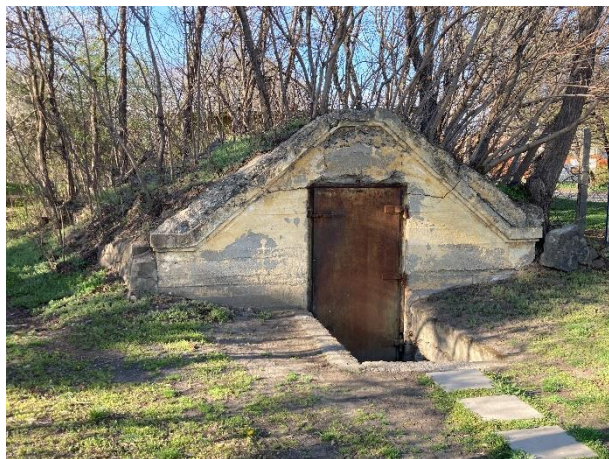
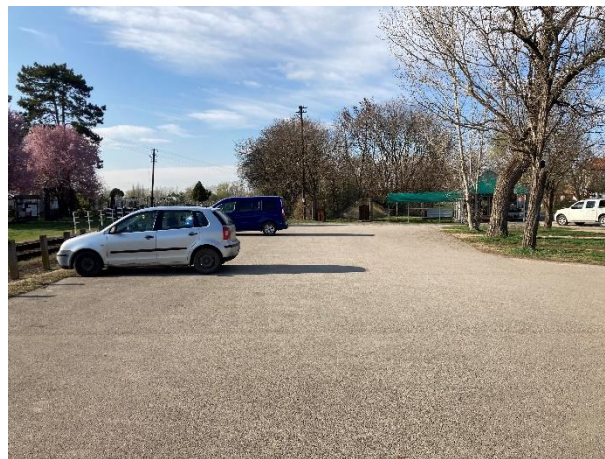
Funkció	Beépítés	Szintszám	Tetőforma, -héjazat	Nyílászárók	Lábazat
Tároló (virágüzlet)	Szabadon álló	Pince	Zöldtető	Egyszárnyú barna fémajtó	-
Melléképület			Pince	Kapu, kerítés	Kút

-			Kb. 6 m x 10 m-es (külső méret)	Drótkerítés, részben áttört barna fém nagykapu	-
Leírás, jellemzők, védendő érték			Műszaki állapot		Megjegyzés
Az 1930-as években épült. Régebben szervezeten védekeztek a zsizsik ellen. Minden településszélen állott egy betonból épült zsizsiktelenítő kamra. Ide szállították a gazdák textilzsákokban a fertőtlenítendő babot, borsót, lencsét. Időnként kiszállt a „gázmester”, aki szénkéneget helyezett el a kamrában, ezt szigorúan lezárták egy-két napra és a szénkéneg gáza a terményekben levő zsizsiktojásokat, lárvákat, bogarakat elpusztította. A szénkéneg - amely egyébként a környezetre ártalmatlan vegyszer - sajnos teljesen kiment a „divatból” már régen. A szolgáltatásért terménnyel fizettek.			Felújítandó kívül-belül.		<p>Az egymás mögött elhelyezett zsizsiktelenítőből egyet időközben elbontottak.</p> <p>A helyszínelés és a felvételek készítésének időpontja: 2022.04.22.</p> <p>Ellenőrzés:2022.09.30.</p> <p>Az építmény elemzése külső szemrevételezéssel készült.</p>

Felújítási, helyreállítási javaslatok			
Tető	Homlokzat	Nyílászárók	Egyéb
Növényzet karbantartása	Vakolatjavítás, festés	Festés	Lépcső felújítása, környezetrendezés, információs tábla elhelyezése
Melléképület	Pince	Kapu, kerítés	
-	Belső felújítás	Hiányzó kapuelem pótlása, festés, drótkerítés javítása	
Támogatások			Felújítás időpontja
Tulajdonviszony			
Magántulajdon			
Egyéb javaslatok			
Fotók			
<div>

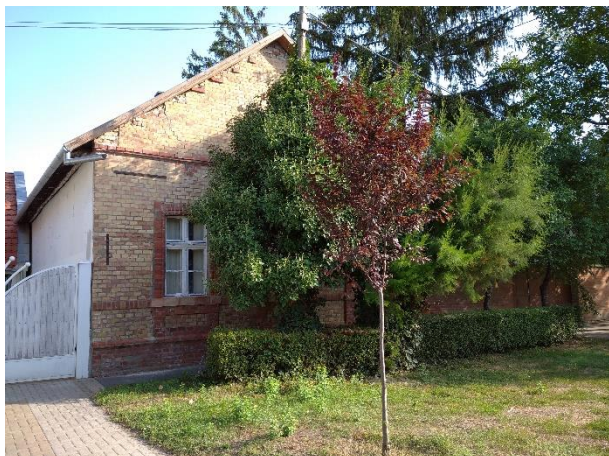
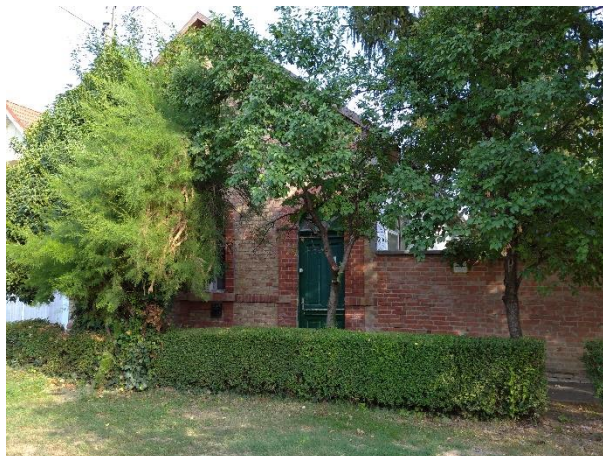
Sorszám	Hrsz.	Cím	Megnevezés	Védettségi fok	Javasolt védettségi fok
85.	4114	Zrínyi u.6	Mezővárosias porta, lakóház	Helyi egyedi védelem	-

Funkció	Beépítés	Szintszám	Tetőforma, -héjazat	Nyílászárók	Lábazat
Lakóház	Oldalhatáron álló	Fszt.	Cseréppel fedett nyeregtető, téglatoromzattal (padlásszellőzővel)	Fehér, osztott fa szerkezetű ablakok (időközben redőnyözött fehér, műanyag osztatlanra cserélve), zöld fa tömör bejárati ajtó íves felülvilágítóval	Vörös klinkertégla lábazat
Melléképület			Pince	Kapu, kerítés	Kút
Udvarban			-	Téglakerítés barnára festett fém nagykapuval	-
Leírás, jellemzők, védendő érték			Műszaki állapot	Megjegyzés	
Téglalap alaprajzú, földszintes, mezővárosias lakóépület cserépfedésű nyeregtetővel. Az épület főhomlokzatát sárga klinkertéglával burkolták, vörös klinkertéglával tagolták és díszítették, valamint nyílászáróit keretezték. Udvari homlokzata fehérre meszelt. Tornáca beépített.			Megfelelő, kisebb javítások szükségesek.	A helyszínelés és a felvételek készítésének időpontja: 2021.08.17. Ellenőrzés:2022.09.30. Az épület elemzése külső szemrevételezéssel készült.

Felújítási, helyreállítási javaslatok			
Tető	Homlokzat	Nyílászárók	Egyéb
-	Téglaelemek pótlása, ablakkönyöklők eredeti kialakítás szerinti megvalósítása	Műanyag osztatlan ablakok helyett fa szerkezetű osztott ablakok visszaépítése redőny nélkül az eredetinek megfelelően, egységes színvilág megteremtése az ajtóval együtt	Szerkezeti megerősítés (belülről) Tornác nyílászáróinak épülethez illő kialakítása
Melléképület	Pince	Kapu, kerítés	
-	-	Tömör deszka nagykapu a fém nagykapu helyett, téglakerítés elemeinek javítása, pótlása	
Támogatások			Felújítás időpontja
Tulajdonviszony			
Magántulajdon			
Egyéb javaslatok			
Fotók

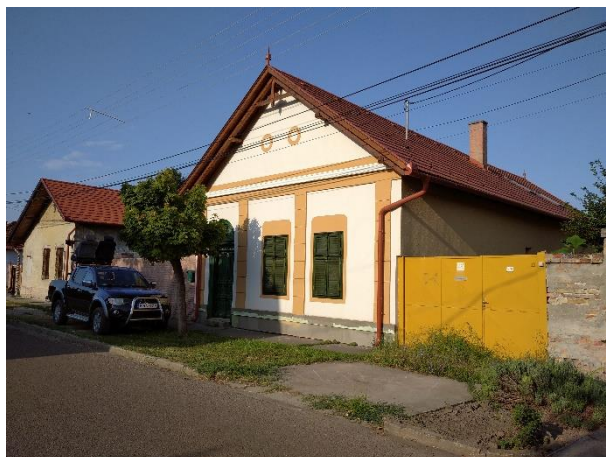
Sorszám	Hrsz.	Cím	Megnevezés	Védettségi fok	Javasolt védettségi fok
86.	763	Zsinór u.44.	Népi építészeti emlék, lakóház	Helyi egyedi védelem	-

Funkció	Beépítés	Szintszám	Tetőforma, -héjazat	Nyílászárók	Lábazat
Lakóház	Oldalhatáron álló	Fsz.	Cseréppel fedett nyeregtető, vakolt oromzattal, jelölt padlásszellőzővel, díszes fogópárral	Zöldre festett, osztott, fa szerkezetű ablakok vakolatkeretezéssel, zsalugáterrel, zöldre festett, tömör fa, íves bejárati ajtó	Vakolt
Melléképület			Pince	Kapu, kerítés	Kút
Udvarban			-	Nyerstégla kerítés, barna fautánzatú fémlemez kerítéssel	-
Leírás, jellemzők, védendő érték			Műszaki állapot	Megjegyzés	
Téglaalap alaprajzú lakóház pilléres tornáccal, cseréppel fedett nyeregtetővel. Vakolt ormfala fölül faragott, a svájci ház-stílusra emlékeztető végződéssel és oromdísszel záródik. Kőporos vakolatú homlokzatán, fehér alapon narancssárga vakolatdíszítések, találhatóak. Szomszéd felőli oldalhomlokzat narancssárgára festett. A padlásszellőzők egykori helye már csak imitáció.*			Felújítás alatt	A helyszínelés és a felvételek készítésének időpontja: 2021.08.17. Ellenőrzés:2022.10.01. Az épület elemzése külső szemrevételezéssel készült.

Felújítási, helyreállítási javaslatok			
Tető	Homlokzat	Nyílászárók	Egyéb
Udvari homlokzaton oromdeszkázat festése	Lábazat vakolása, udvari homlokzatok festése (Egy későbbi felújítás során: homogén homlokzati színezés javasolt az eredetihez hasonlóan, vagy sötétebb pasztellszínű alapon világos színű tagolásokkal, díszítésekkel)	-	Kerítés előtti járda javítása, bejárati ajtó előtti fellépő javítása
Melléképület	Pince	Kapu, kerítés	
-	-	Fémlemez nagykapu helyett tömör fa nagykapu	
Támogatások			Felújítás időpontja
Tulajdonviszony			
Magántulajdon			
Egyéb javaslatok			
Fotók			
<div>     </div>

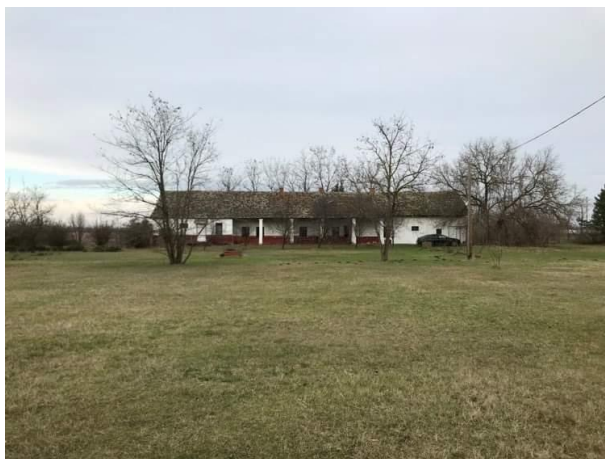
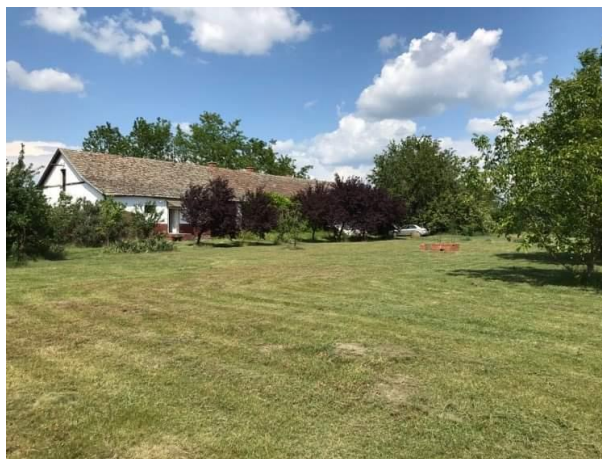
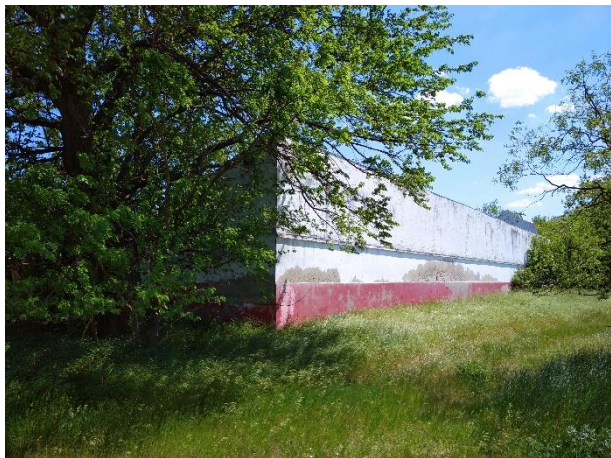
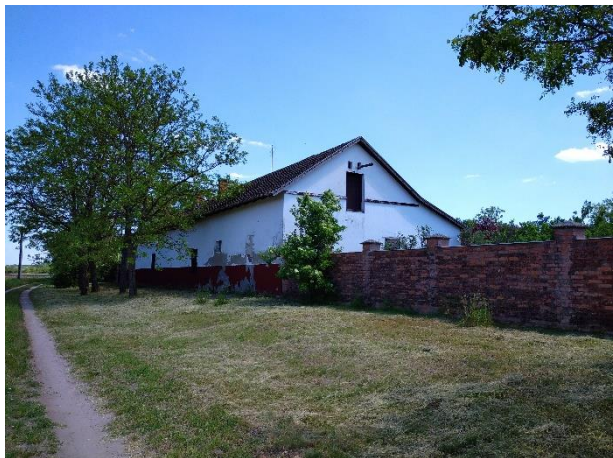
Sorszám	Hrsz.	Cím	Megnevezés	Védettségi fok	Javasolt védettségi fok
87.	0467/2	külterület, Gyója tanya 1631	Népi építészeti emlék, lakóház	Helyi egyedi védelem	-

Funkció	Beépítés	Szintszám	Tetőforma, -héjazat	Nyílászárók	Lábazat
Tanya	Szabadon álló	Fszt.	Cseréppel fedett nyeregtető, cseréppel fedett tornác	Barnára festett fa szerkezetű, osztott ablakok, egyszárnyú ajtók spalettával	Vörös színűre meszelve
Melléképület			Pince	Kapu, kerítés	Kút
Több téglalap alaprajzú, fehérre meszelt, földszintes gazdasági épület, cserépfedéses nyeregtetővel, ill. félnyeregtetővel vakolt oromzattal.			-	Téglakerítés fém nagykapuval	
Leírás, jellemzők, védendő érték			Műszaki állapot		Megjegyzés
Téglalap alaprajzú, fehérre meszelt, földszintes tanyaépület, cserépfedéses nyeregtetővel, vakolt oromzattal. A lakóépülethez hozzáépített pilléres tornác is cseréppel fedett.			Felújítandó		A helyszínelés és a felvételek készítésének időpontja: 2022.05.15. Az épület elemzése külső szemrevételezéssel és a tulajdonos adatszolgáltatása alapján készült.

Felújítási, helyreállítási javaslatok			
Tető	Homlokzat	Nyílászárók	Egyéb
Szegélydeszka festése	Vakolatjavítás, meszelés	Festés	-
Melléképület	Pince	Kapu, kerítés	
Vakolatjavítás, meszelés, cserépfedés javítása	-	Javítás, festés	
Támogatások			Felújítás időpontja
Tulajdonviszony			
Magántulajdon			
Egyéb javaslatok

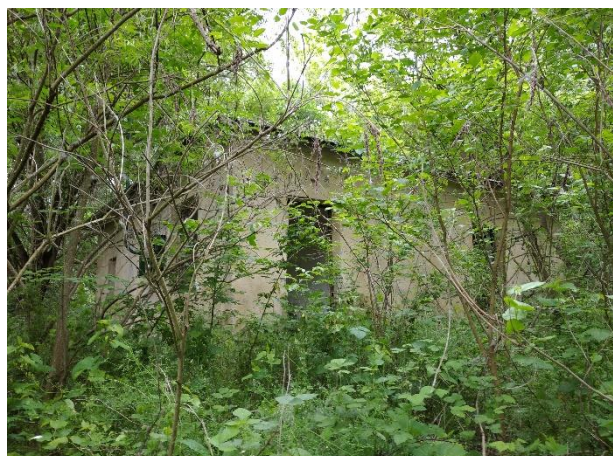
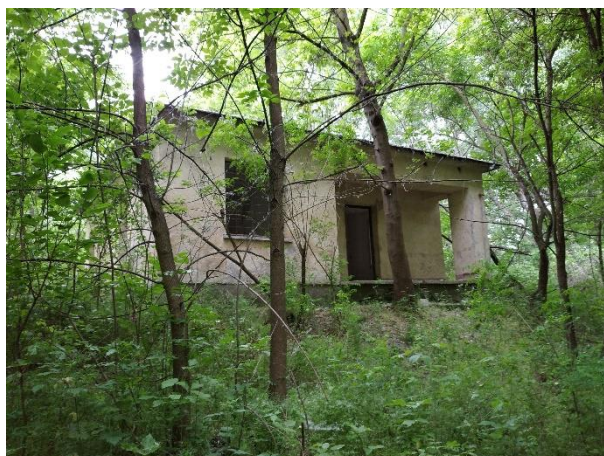
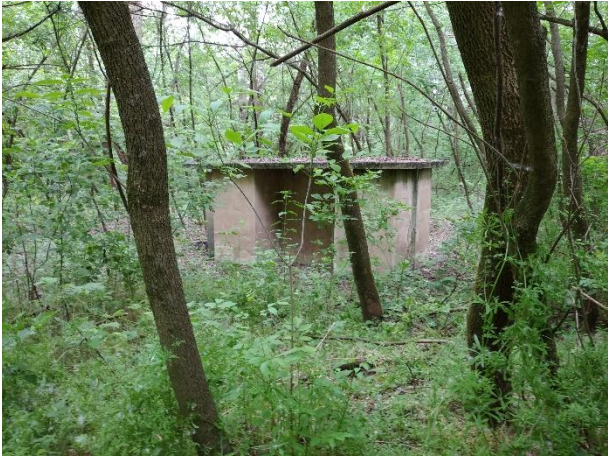
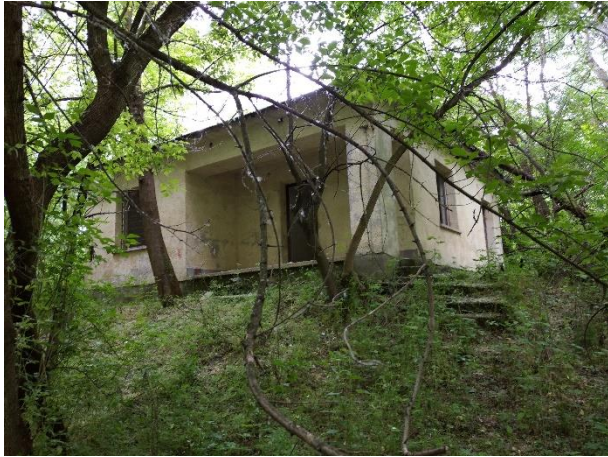
Sorszám	Hrsz.	Cím	Megnevezés	Védettségi fok	Javasolt védettségi fok
88.	0603/2	külterület	közlekedési műtárgyhoz kapcsolódó épület	Helyi egyedi védelem	-

Leírás, jellemzők, védendő érték	Műszaki állapot	Megjegyzés
Mámai kompátjáró révháza. Az 1965-ben építették a révházként üzemelő épületet. Az egykori kompházat az 1990-es években a cserkészek kapták ingyenes használatba. Korábban cserkésztáborok helyeként szolgált az épület és környéke. A cserkészek kinyilvánították, hogy nem tartanak igényt az épületre. Az évi néhány alkalommal tartott erdei táborozást inkább a közelebb eső Györfös területén tartják meg. 2020-ban magánkézbe került a révház.	Leromlott, rossz műszaki állapotban van rózsaszínes-sárgás színű az épület. A nyílászárók hiányoznak. A környezete is elhanyagolt.	A helyszínelés és a felvételek készítésének időpontja: 2021.05.30. Az épület elemzése külső szemrevételezéssel készült.

Felújítási, helyreállítási javaslatok			
Tető	Homlokzat	Nyílászárók	Egyéb
Javítás, szigetelés	Vakolat javítás, festés	Új nyílászárók beépítése	Környezetrendezés
Melléképület	Pince	Kapu, kerítés	
Teljes felújítás	-	-	
Támogatások			Felújítás időpontja
Tulajdonviszony			
Magántulajdon			
Egyéb javaslatok			
Fotók			
<div>

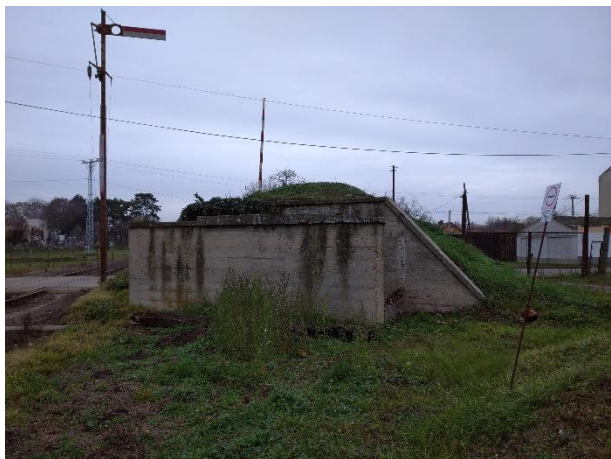
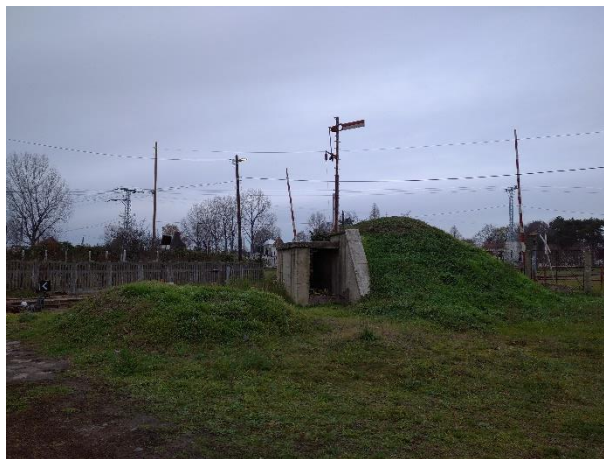
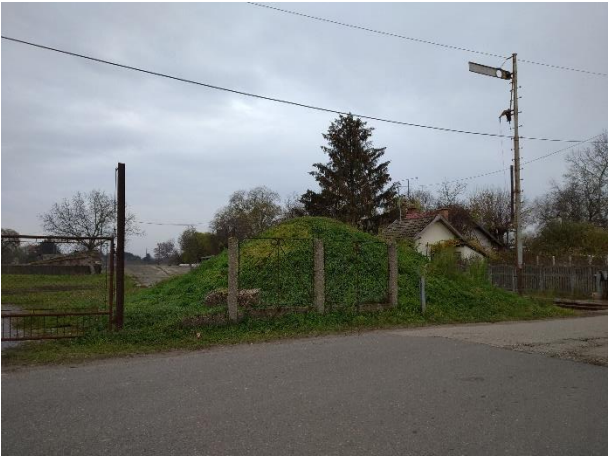
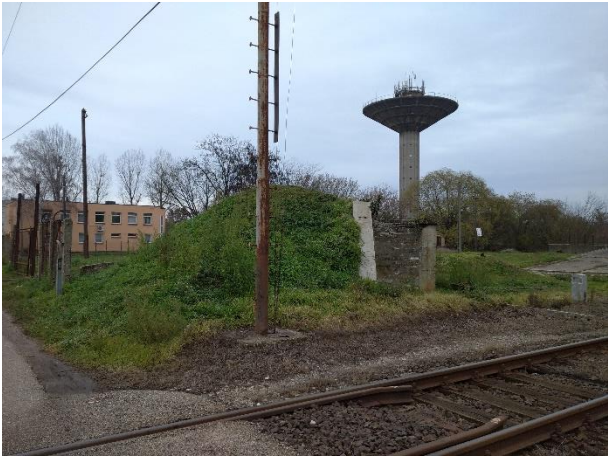
Sorszám	Hrsz.	Cím	Megnevezés	Védettségi fok	Javasolt védettségi fok
89.	3982/3	Kéttemető utca	II. világháborús bunker	-	Helyi egyedi védelem

Leírás, jellemzők, védendő érték	Műszaki állapot	Megjegyzés
<p>A II. világháború idején (1943-44 környékén), amikor az amerikai haderő Magyarországot bombázta, pl. a szolnoki vasútállomás is célpont volt, akkor az országban több helyen, köztük Csongrádon is, védelmi célokat szolgáló óvóhelyeket, tüzerállásokat építettek.</p> <p>A vasúti sínpálya mellett létrehozott építmény egyik oldalról egy természetes domb látszatát kelti, míg a másik oldal felől beton támfal elé épített, félig nyitott, lapostetős betonépítmény határolja a bunkert.</p>	Felújítandó	<p>A helyszínelés és a felvételek készítésének időpontja: 2022.11.30.</p> <p>Az épület elemzése külső szemrevételezéssel készült.</p>

Felújítási, helyreállítási javaslatok			
Tető	Homlokzat	Nyílászárók	Egyéb
-	Vakolás, betonelemek javítása, tisztítása	Festés	Környezetrendezés, biztonságos megközelíthetőség biztosítása, információs tábla elhelyezése
Melléképület	Pince	Kapu, kerítés	
-	Belső felújítás	Hiányzó elemek pótlása, festés	
Támogatások			Felújítás időpontja
Tulajdonviszony			
Magyar Államvasutak Zrt.			
Egyéb javaslatok			
Fotók			
<div>

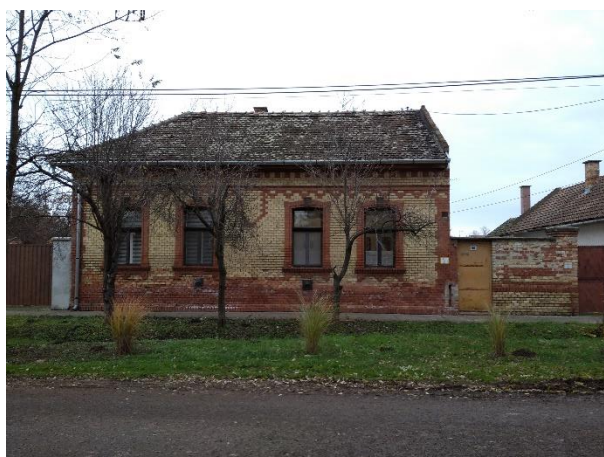
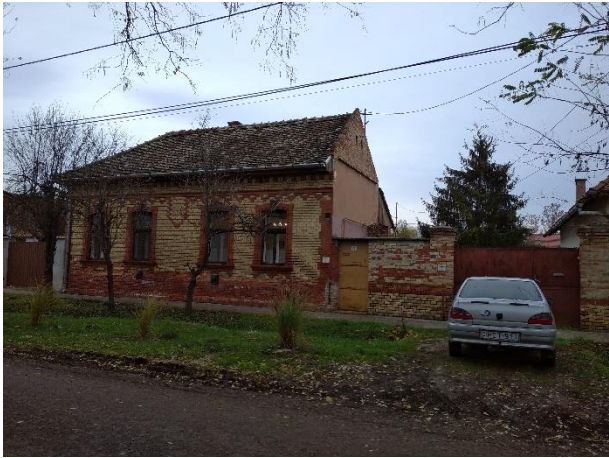
Sorszám	Hrsz.	Cím	Megnevezés	Védettségi fok	Javasolt védettségi fok
90.	1256	Árvíz utca 35.	Mezővárosias porta, lakóház	Helyi egyedi védelem	-

Funkció	Beépítés	Szintszám	Tetőforma, -héjazat	Nyílászárók	Lábazat
Lakóház	Oldalhatáron	Fszt.	Cseréppel fedett nyeregtető, téglatorozattal (padlásszellőzővel) egyik utcai oldalon, másikon kontyolva	Az utcai homlokzaton sötétbarnára festett, osztott, fa szerkezetű ablakok vörös klinkertéglával keretezve	Vörös téglalábazat
Melléképület			Pince	Kapu, kerítés	Kút
Udvarban			-	Téglával burkolt, falazott kerítés barna fém nagykapuval és sárga fém kiskapuval	-
Leírás, jellemzők, védendő érték			Műszaki állapot		Megjegyzés
L alaprajzú, földszintes, elegáns, mezővárosias lakóépület cserépfedésű nyeregtetővel. Sárga klinkertéglával burkolt, vörös klinkertéglával tagolt és díszített homlokzatán keretezett, záróköves nyílászárók találhatók.			Felújítandó		A helyszínelés és a felvételek készítésének időpontja: 2022.11.30. Az épület elemzése külső szemrevételezéssel készült.

Felújítási, helyreállítási javaslatok			
Tető	Homlokzat	Nyílászárók	Egyéb
Ereszpárkányon a hiányzó díszes konzolok visszaállítása	Téglaelemek javítása, fugázása, pótlása	-	Vizesedés megszüntetése, utólagos vízszigetelés
Melléképület	Pince	Kapu, kerítés	
-	-	Téglaelemek javítása, fugázása, pótlása; kapuk festése	
Támogatások			Felújítás időpontja
Tulajdonviszony			
Magántulajdon			
Egyéb javaslatok			
Fotók

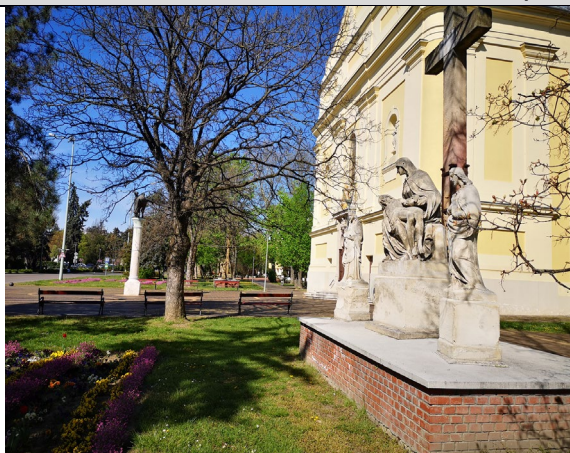
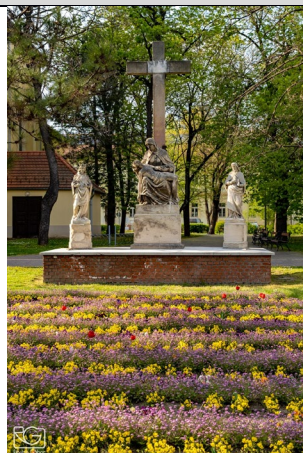
Leírás, jellemzők	Műszaki állapot	Megjegyzés
Kereszt és előtte három különálló szobor: Szűz Mária Szíve, Fájdalmas Anya és Jézus Szíve szoborcsoport.	A homokkőből készült szobrok mállottak, több helyen hiányosak. A kereszt, aminek szintén homokkő az anyaga vaspántokkal van megerősítve. Felújításra vár.	Felvéve: 2021.04.27. Először a Fájdalmas Anya szobor készült el 1882-ben. A szoborcsoport felszentelése 1900-ban történt Erről egy márványtábla tanúskodik a kereszten, melynek felirata: JÉZUS KRISZTUSNAK A MAGYAR KERESZTÉNYSÉG KILENCZ SZÁZADOS HÓDOLATA JELÉÜL ÁLLÍTTATOTT 1900. SZEPTEMBER 14.
Védendő érték	Környezet leírása	
A kereszt és a szobrok.	Városképi jelentőségű, a főtéren helyezkedik el.

Felújítási, helyreállítási javaslatok		
Köztárgy restaurálása		Közterület rendezés
A szobrokat, a keresztet és a téglalábazatra épített csiszolt beton talapzatot fel kell újítani.		
Környezetrendezés		Egyéb
.A mellette lévő terebélyes fát alakító nyeséssel formálni, hogy ne takarja el az alkotást.		
Támogatások		Felújítás időpontja
Egyéb javaslatok		
Fotók

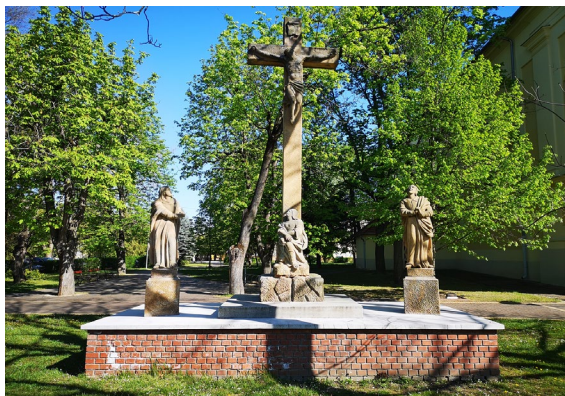
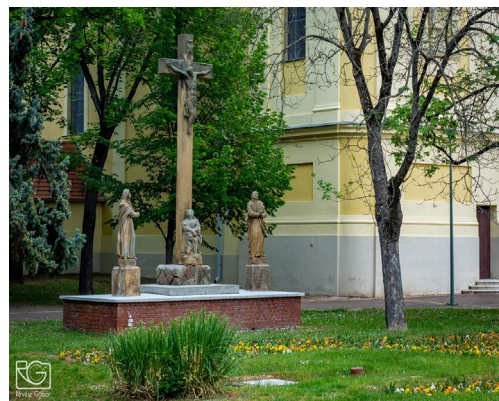
Sorszám	Köztárgy neve	Cím	Védettségi fok	Javasolt védettségi fok
2.	Kálvária szoborcsoport a Nagybaldogasszony templom előtt	Kossuth tér, a Nagybaldogasszony templom előtt nyugatra Hrsz. 22	Helyi egyedi védelem	-

Leírás, jellemzők	Műszaki állapot	Megjegyzés
.A kereszt tövében Szűz Mária szobra, ölében koponyát tart, lábánál edény, Jézus holttestének bekenésére szolgáló olajnak. Mellette állnak Szent János és Mária Magdolna szobrai.	A korpusz karja vállban és mellben repedt. A szobrok mállottak néhol hiányosak. A kereszt és a szobrok homokkőből készültek.	Felvéve: 2021.04.27. A keresztet 1802-ben szentelte fel Kanyó András plébános.
Védendő érték	Környezet leírása	
A kereszt és a szoborcsoport.	Városképi jelentőségű szoborcsoport a főtéren.

Köztárgy restaurálása	Közterület rendezés	
Restaurálásra szorul.		
Környezetrendezés	Egyéb	
A belógó faágakat meg kell nyesni.		
Támogatások		Felújítás időpontja
Egyéb javaslatok		
Fotók

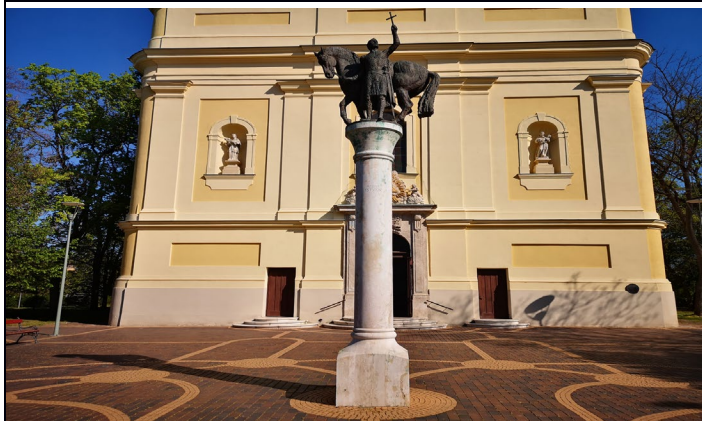
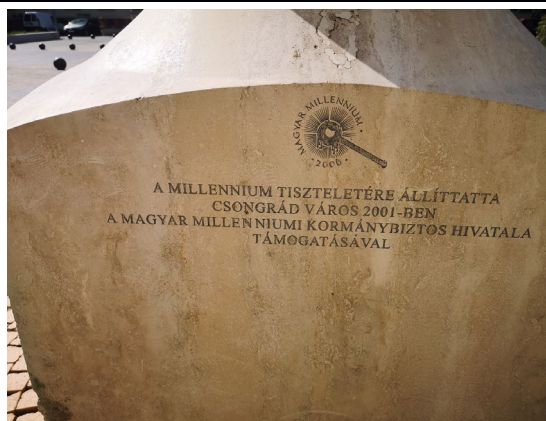
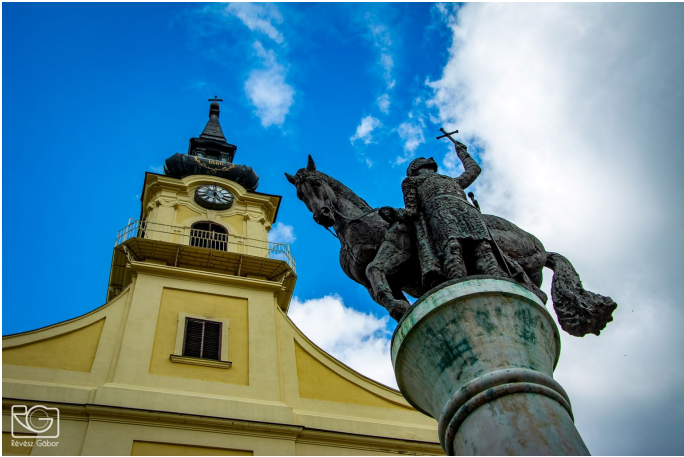
Leírás, jellemzők	Műszaki állapot	Megjegyzés
.A templom előtti téren áll 4,5 m magas mészkőből készült oszlopon: Szent István államalapító királyunk bronz szobra. A király a lova mellett áll és elmélkedik a magyarság jövőjéről.	Jó állapotú.	Felvéve: 2021.04.27. Felirata: SZENT ISTVÁN Az északi oldalon idézet van vésve Szent István király fiának, Szent Imre hercegnek szánt intelmekből. A négyszögletes talapzaton olvasható információk, többek között, hogy a szobrász Tóth Béla, valamint a bronzöntő és a kőfaragó személye. Az avatás időpontja: 2001.12.31.
Védendő érték	Környezet leírása	
A szobor.	A Nagyboldogasszony templom főbejárata előtt áll.

Felújítási, helyreállítási javaslatok		
Köztárgy restaurálása	Közterület rendezés	
Időnkénti tisztítást el kell végezni.		
Környezetrendezés	Egyéb	
.		
Támogatások	Felújítás időpontja	
Egyéb javaslatok		
Fotók

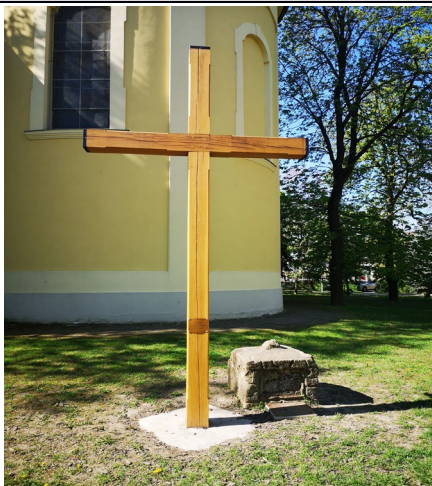
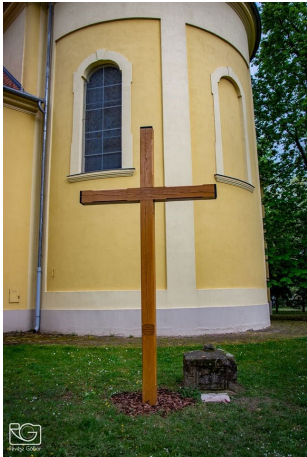
Sorszám	Köztárgy neve	Cím	Védettségi fok	Javasolt védettségi fok
4.	Fakereszt és kereszt talapzat	Kossuth tér, a Nagybaldogasszony templom mögött Hrsz.86	Helyi egyedi védelem	-

Leírás, jellemzők	Műszaki állapot	Megjegyzés
2019.08.18-án lett felszentelve a fakereszt. Mellette lett elhelyezve az a kereszt talapzat, amely az 1784-ben elbontott ezen a területen lévő Szent Rókus tiszteletére szentelt kápolna és temető megmaradt kőkeresztjének talapzata lehetett.	A fakereszt jó állapotú, a homokkő kereszt talapzat felújítást igényel.	Felvéve: 2021.04.27. A fakeresztten táblán felirat: IN HOC SIGNO VINCES! 1769-2019 A latin mondat jelentése: E jelben győzni fogsz!
Védendő érték	Környezet leírása	
A fakereszt és a talapzat.	Városközpontban lévő templom mögötti parkosított tér sétánya mellett található.	Mellette földre erősített táblán a templom felépítése előtt az itt lévő temető, kápolna és kereszt történeti leírása.

Felújítási, helyreállítási javaslatok		
Köztárgy restaurálása	Közterület rendezés	
A kereszt talapzat restaurálása, a melléhelyezett tájékoztató tábla időtállóra cserélése és a fakereszt időnkénti konzerválása.		
Környezetrendezés	Egyéb	
.		
Támogatások	Felújítás időpontja	
Egyéb javaslatok		
Fotók

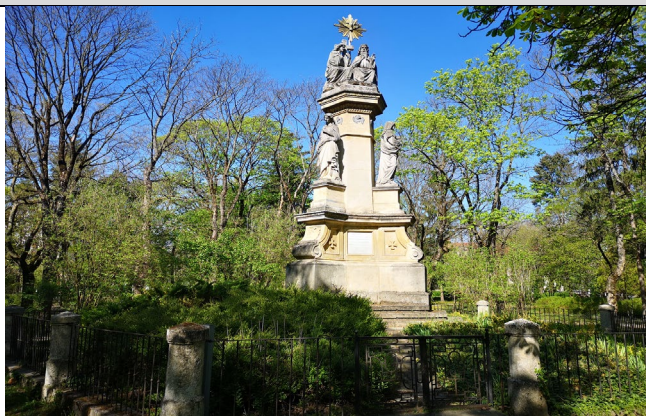
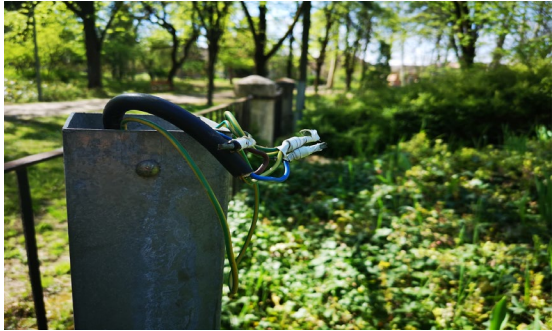
Sorszám	Köztárgy neve	Cím	Védettségi fok	Javasolt védettségi fok
5.	Szentháromság szobor	Szentháromság tér, park közepén Hrsz.192	Helyi egyedi védelem	-

Leírás, jellemzők	Műszaki állapot	Megjegyzés
.A Nagybaldogasszony templom 100. éves évfordulójára, 1869-ben állíttatott a szobor közadakozásból, az akkori piac céljára használt tér közepére. A kis dombra épült hatszögletű építményhez szintén hatszögletű kerítéssel, oszlopokkal körülvett virágoskerten át 3 lépcsőn lehet felmenni. A hatoldalú oszlop felső végénél egy-egy szárnyas angyalfej fémből, előtte három oldalon egy-egy szobor a hit, remény és a szeretet jelképében, majd az oszlop tetején, a díszes főpárkányon a Szentháromságot jelképező szoborcsoport: Az Atya a Fiú és fölötté a dicsfény közepében a Szentlélek galamb jelképében.	A szobor jó állapotú.	Felvéve: 2021.04.27.
Védendő érték	Környezet leírása	
A Szentháromság szobor a körülvevő kerítéssel.	A város központjában lévő Szentháromság téri parkban található a városképi jelentőségű szobor.

Felújítási, helyreállítási javaslatok		
Köztárgy restaurálása		Közterület rendezés
<p>Restaurátor véleményezésére alapozott felújítási tervet kellene készíteni.</p> <p>A márványtábla betűinek újrafestése időszerű.</p>		<p>Figyelemfelhívó tábla kihelyezése.</p>
Környezetredezés		Egyéb
<p>.A kerítéssel körülvett virágoskert elburjánzott aljnövényzete gondozatlanság benyomását kelti.</p>		<p>Az egyik lámpatartó oszlopból szigeteletlen vezetékek lógnak ki. Ha áram alattiak, akkor életveszélyesek.</p>
Támogatások		Felújítás időpontja
Egyéb javaslatok		
<p>Két használaton kívüli, környezetbe nem illő elektromos lámpatartó oszlop megszüntetendő.</p>

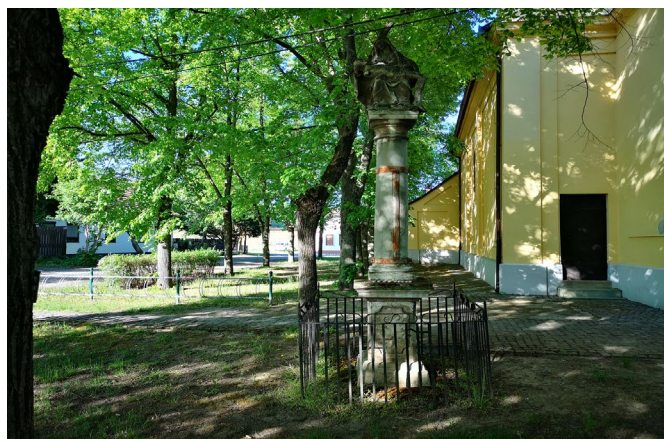
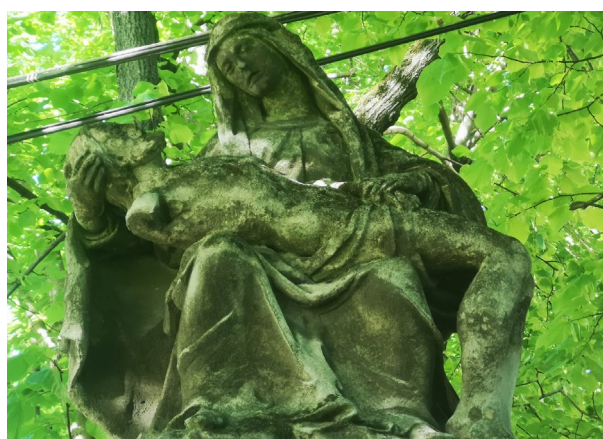
Leírás, jellemzők	Műszaki állapot	Megjegyzés
<p>A kőből készült alkotás vaskerítéssel körbekerítve, magas oszlopon helyezkedik el. Szűz Mária az ölében tartja halott fiát.</p> <p>A készítés, felállítás idejéről nincs jelzés a talapzaton, a helytörténet kutatók 1802-t jelölték a felszentelés idejének.</p>	<p>Az oszlop vaspánttal van megerősítve. A szobor Jézus karja letört.</p>	<p>Felvéve: 2021.05.10.</p>
Védendő érték	Környezet leírása	
<p>A szobor.</p>	<p>A Szent Rókus templom előtti téren áll a Fájdalmas Anya szobor.</p>

Felújítási, helyreállítási javaslatok		
Köztárgy restaurálása		Közterület rendezés
Restaurálásra szorul.		
Környezetrendezés		Egyéb
A behajló ágak kártétele ellen időnkénti fanyeséssel kell védekezni.		
Támogatások		Felújítás időpontja
Egyéb javaslatok		
Fotók

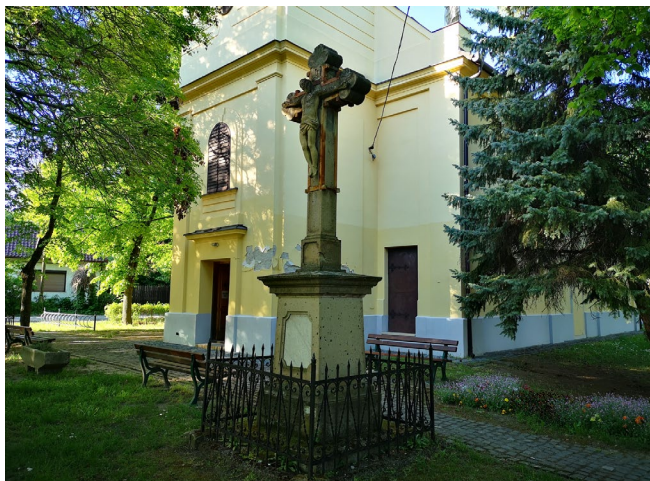
Leírás, jellemzők	Műszaki állapot	Megjegyzés
Vaskerítéssel körbevett kőből készült kereszt korpusszal. A talapzaton, fehér táblán felírat: Isten dicsőségére emeltetett egyházi alapokból és a hívek adományaiból 1912 évben <i>Készítette Pál István kőfaragó Kunszentmárton.</i>	A kereszt vaspántokkal megerősítve, már volt teljes javítása a sérült keresztnek, ami mára ismét aktuálissá vált.	Felvéve: 2021.05.10.
Védendő érték	Környezet leírása	
A kereszt.	A templom előtt áll a kereszt.

Köztárgy restaurálása		Közterület rendezés	
Szükséges a felújítása.			
Környezetrendezés		Egyéb	
A belógó ágak nyesése.			
Támogatások		Felújítás időpontja	
Egyéb javaslatok			
Fotók

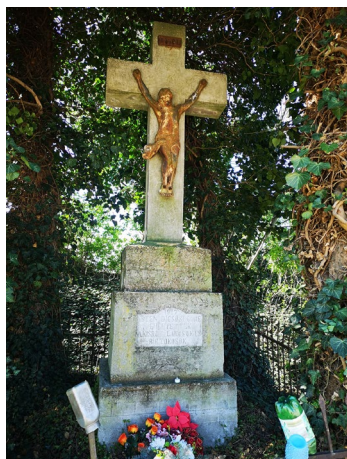
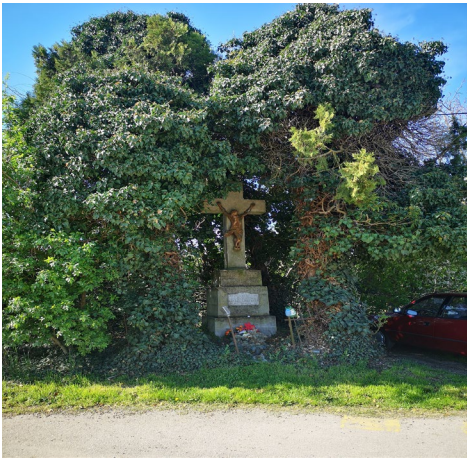
Leírás, jellemzők	Műszaki állapot	Megjegyzés
Vaskerítéssel körbevett betonkereszt, öntöttvas korpusszal. A talapzat elején tábla felirattal, többi oldalán kereszt.	A kereszt jó állapotban van, de a kerítés hiányos. A korpusz korrodált.	Felvéve:2021.04.26. A tábla felirata: 1927 ISTEN DICSŐSÉGÉRE EMELTETTÉK A KISRÉTI LAKOSOK ÉS BIRTOKOSOK
Védendő érték	Környezet leírása	
A kereszt.	A Holt Tiszán átmenő földhid Kisréti oldali elágazásánál, a Tanya 10 szám mellett fák között, borostyán borításában található a kereszt.

Köztárgy restaurálása	Közterület rendezés
A kereszt tisztítása és a korpusz festése időszerű lenne.	
Környezetrendezés	Egyéb
A behajló ágak nyesése, az aljnövényzet ritkítása, szabályozása szükséges.	
Támogatások	Felújítás időpontja
Egyéb javaslatok	
Fotók

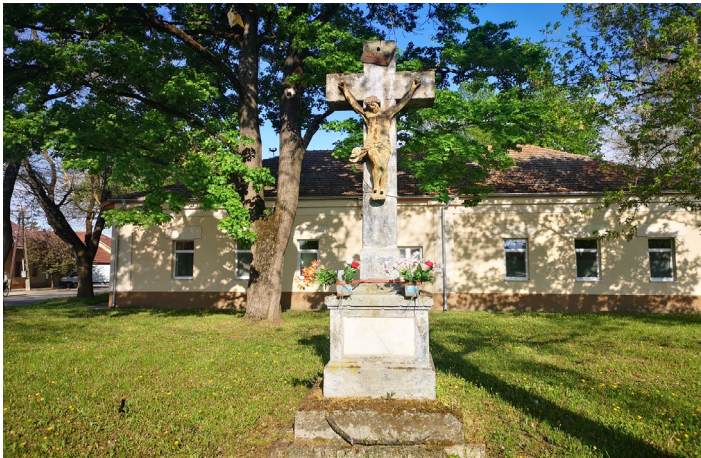
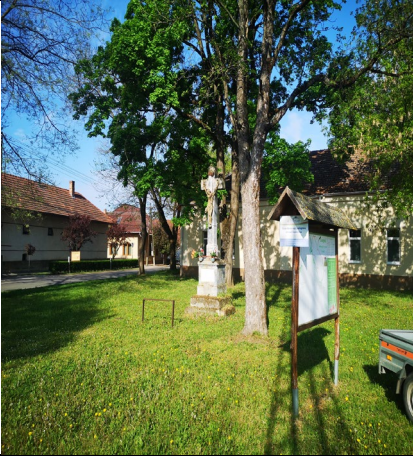
Leírás, jellemzők	Műszaki állapot	Megjegyzés
Tégla alapon, beton talapzaton, betonból készült kereszt öntöttvas korpusszal. A talapzaton fehér táblán felirat.	Megfelelő állapotú. A kereszt törzse és a márványlap repedt. A talapzat alatti alap téglái töröttek, hiányosak.	Felvéve: 2021.05.01. A tábla felirata: ISTEN DICSŐSÉGÉRE ÉPÍTETTÜK KOVÁCS MIHÁLY ÉS UNOKÁJA KOVÁCS JÓZSEF ÉS NEJE FORGÓ MÁRIA 1886. MÁJUS 20.
Védendő érték	Környezet leírása	
A kereszt.	Fákkal szegélyezett, füves tér.

Köztárgy restaurálása		Közterület rendezés	
Felújítást igényel.			
Környezetrendezés		Egyéb	
Támogatások		Felújítás időpontja	
Egyéb javaslatok			
Fotók

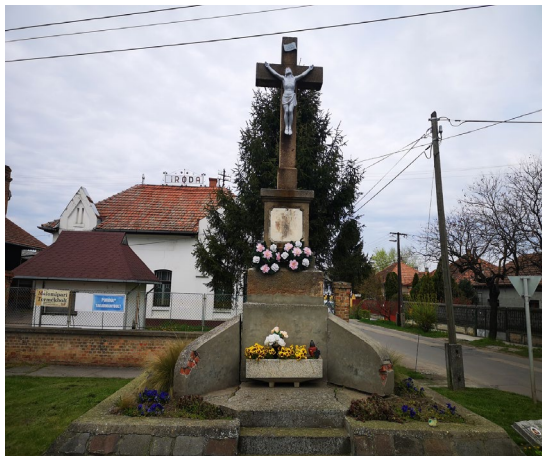
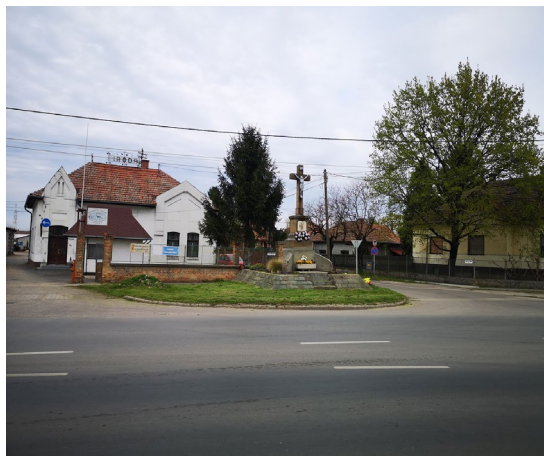
Leírás, jellemzők	Műszaki állapot	Megjegyzés
Útszéli és egykor város szélét jelző kereszt kiemelt, négy lépcsőfok magas négyzetes gúla alapon, bazaltkő lábazattal, virágágyással. A kereszt tagolt kőből, a korpusz öntöttvasból készült.	A talapzatot téglából ívesen rakott kitámasztó tartaná, de megsüllyedt, így nem tölti be szerepét. A kereszt jó műszaki állapotú.	Felvéve: 2021.04.27. A kereszt eredetileg az főút kanyarulatában a szemközti oldalon volt felállítva. Forgalomtechnikai okból lett áthelyezve a malom előtti térre 2002-ben. A kereszt talapzatán márványtábla. Felirata: ISTEN DICSŐSÉGÉRE ÁLLITATTA KIRÁLY JÁNOS ÉS NEJE MEDGYESI VIKTOR 1908 ÉVBEN. A készítője jelölve a jobb alsó sarokban: Tatalik J. Vác.
Védendő érték	Környezet leírása	
A kereszt.

Felújítási, helyreállítási javaslatok		
Köztárgy restaurálása		Közterület rendezés
A kereszt tisztítása, a márványtábla körül fugázás, illetve a műszaki állapotnál leírt süllyedés kijavítása.		
Környezetrendezés		Egyéb
Támogatások		Felújítás időpontja
„A Keresztény Gőzmalom (Csongrádi Malom) előtti kereszt tábláján a betűk újra vannak festve. Már több mint egy éve lett megrendelve és novemberben elkészült. A kőfaragó Fássy Sándor önzetlen munkáját köszönjük! Ez a kereszt az idei év során lesz felújítva, az Önkormányzat megrendelésére Fássy Sándor kőfaragó megerősítő betonozást fog itt végezni.” (Harang-szó 2022.húsvéti száma – Szentek szobrai, kereszték, Révész József cikke)		
Egyéb javaslatok		
Fotók

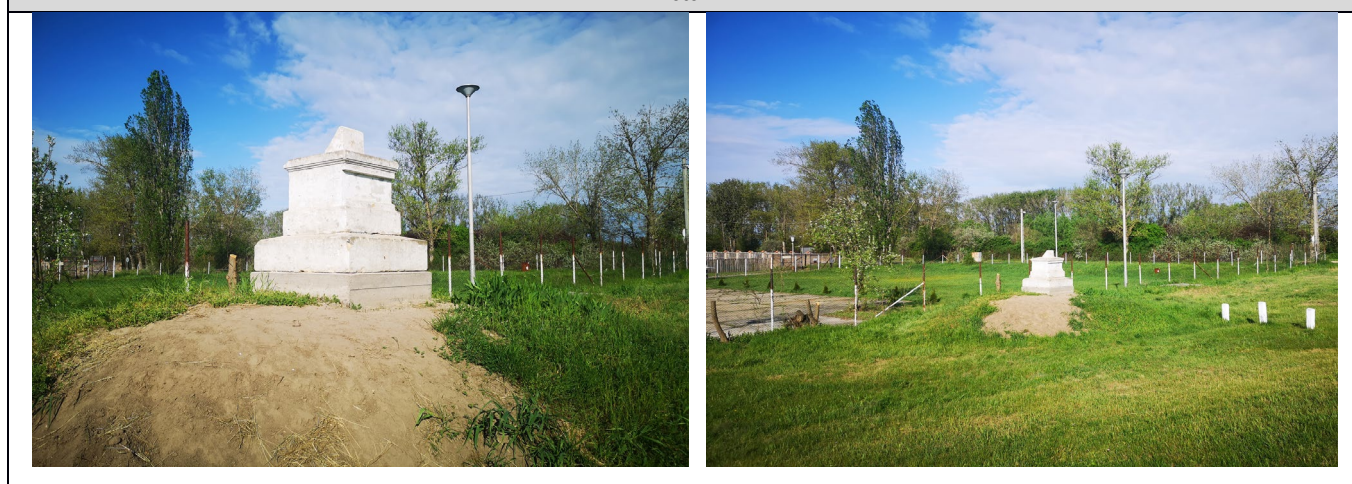
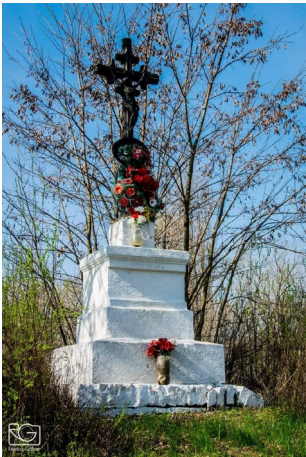
Leírás, jellemzők	Műszaki állapot	Megjegyzés
Mesterséges dombon téglalap, homokkő talapzat, kovácsoltvas kereszt és öntöttvas korpusz volt. 2020.02.05-én a vihar kitörte az öntöttvas keresztet a homokkő kehelyből. Az alapja megsüllyedt. Új beton alap készült 2021 tavaszán, a talapzat át lett rá húzva, jelenleg a kőfaragó munkájára vár a kereszt visszahelyezése (2021.05.02.).	Építés alatt (2021.05.02.). *	Felvéve: 2021.05.02. Ezen a helyen már az 1782-1785 között készült első katonai felmérés is jelöl keresztet. Ez a kereszt még a település határán kívül állt, a szőlőföldek szélén, közel a Tiszához. Az 1890-es évektől ért ide a város széle. A korábbi keresztet kinézetéről, feliratáról semmit nem tudunk. 1903-ban egy táblát helyeztek el rajta, mely szerint itt a Györfösnél tervezték kiépíteni a Budapesttől Csongrádig tartó Duna-Tisza csatorna torkolatát. A keresztet 1919 augusztusban a megszálló román katonák felrobbantották. A tönkrement keresztet nemsokkal később Palásti György temetkezési vállalkozó a homokkő talapzatra fekete kovácsoltvas keresztet állíttatott.

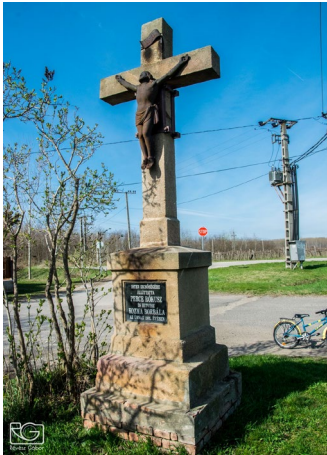
Leírás, jellemzők	Műszaki állapot	Megjegyzés
A kőkeresztet téglalapra építették, mint út menti (a szőlők közé vivő Mária út és az állítás korában az egyik, a városunkba az Iboldás úton bejövő út) keresztet.	A kereszt oszlop felső részén figyelmetlen munkavégzés (a közelben lévő villanyvezeték tartó oszlop daruzása) következtében eltört. 2009-ben vaspánttal meg lett erősítve, illetve az eredeti törött márványtábla újra lett cserélve, követve az eredeti hibás keresztnevet feliratot. 2020-ban az öntöttvas korpusz újrafestve.	Felírva: 2021.04.30. A márványtábla felirata: ISTEN DICSŐSÉGÉRE ÁLLÍTTATTA PERCE RÓKUSZ ÉS HITVESE KOZMA BORBÁLA AZ ÚRNAK 1901. ÉVÉBEN
Védendő érték	Környezet leírása	
A kőkereszt.	A Budai Nagy Antal utca végén buszforduló, postaládák és ormótlan fedett buszváró takarásában.

Felújítási, helyreállítási javaslatok		
Köztárgy restaurálása		Közterület rendezés
Szakember véleményének kikérése alapján.		A postaládákat és a buszvárót arrébb helyezni.
Környezetrendezés		Egyéb
Az orgonabokrokat távolabb telepíteni.		
Támogatások		Felújítás időpontja
Egyéb javaslatok		
Fotók

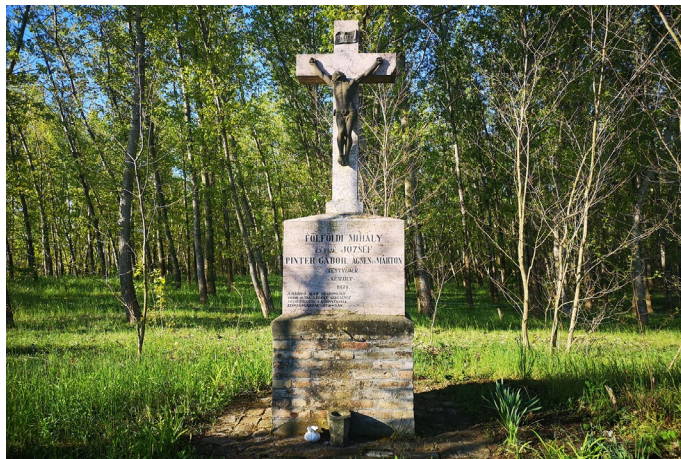
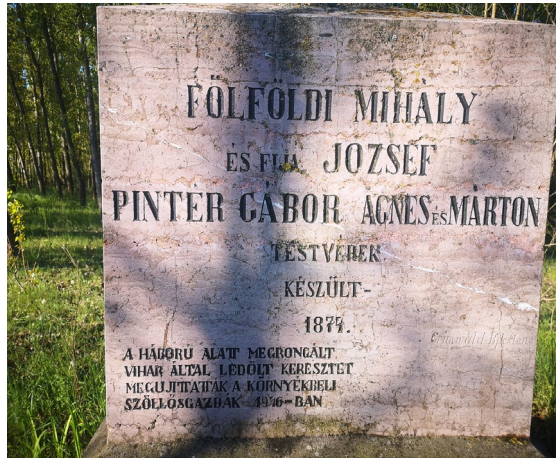
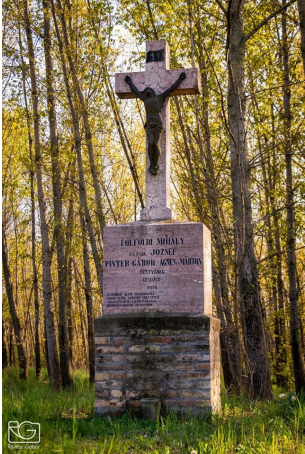
Leírás, jellemzők	Műszaki állapot	Megjegyzés
Tégla alap, felül betonnal befejezve, téglalábazat, vöröses színű kő kereszt talapzattal egybe. Öntöttvas korpusz és keresztfelirat (INRI). A talapzatba vésett felirat.	Jó műszaki állapotú. 2009 nyarán a közvetlen mellette lévő fák gyökerei az alapot megemelték és megdőlt a kereszt. 2010-ben meg lett erősítve betonnal az alap, a kőkereszt és a felirat felújításra került a Szent József plébánia alkalmi keresztfelújító csoportja jóvoltából.	Felvéve: 2021.05.08. A talapzatba vésett felirat: FÖLFÖLDI MIHÁLY ÉS FIJA JOZSEF PINTÉR GÁBOR ÁGNES ÉS MÁRTON TESTVÉREK KÉSZÜLT- 1874. A HÁBORÚ ALATT MEGRONGÁLT VIHAR ÁLTAL LEDÖLT KERESZTET MEGÚJITTATTÁK A KÖRNYÉKBELI SZŐLŐSGAZDÁK 1946-BAN 1950 előtt Szent Márk napján körmenetben búzaszentelések voltak.
Védendő érték	Környezet leírása	
A kereszt.	A Budai Nagy Antal utca bal felőli folytatásaként földes úton menve egy bal oldali dombon, erdős környezetben találjuk a keresztet. Környezete rendezett.
