CSONGRÁD

HELYI ÉRTÉKVÉDELMI KATASZTER

CSONGRÁD VÁROS TELEPÜLÉSKÉPI RENDELETE

1. Függelék a ../2022. (.....) önk. rendelethez

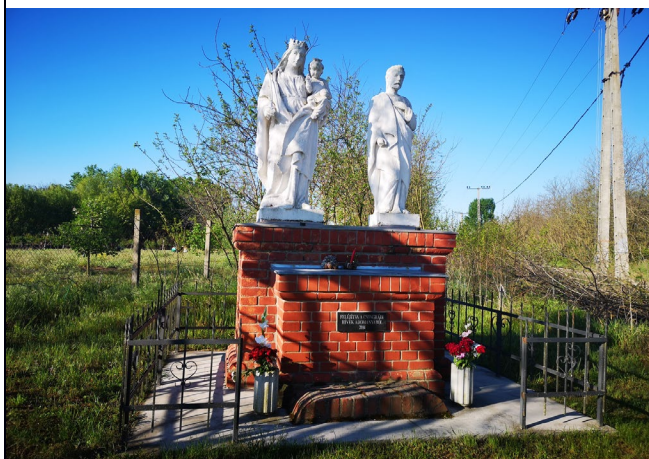
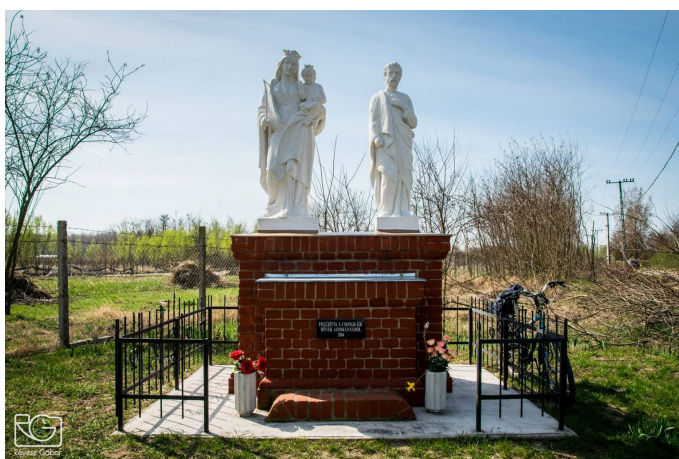
Leírás, jellemzők	Műszaki állapot	Megjegyzés
Kerítéssel körbekerítve, téglalapozaton áll a két fehérre festett különálló kőből készült szobor egymás mellett egy téglából épített talapzaton: Szűz Mária, kezében a Kiszézussal, fejükön koronával, jobb kezében vaspálca, feltehetőleg jogar. Mellette Szent József áll, az ő keze sérült.	Jó műszaki állapot.	Felvéve:2021.05.08. Sági Péter szőlősgazda és felesége készítette a szoborcsoportot, amelyet 1899. augusztus 27-én Jótanácsadó Boldogasszony tiszteletére szenteltek fel. 2014-ben Szent József plébánia híveiből alkalmi munkacsoport szerveződött a szoborcsoport felújítására. Ebből az alaklomból egy táblát helyeztek el a talapzaton: FELÚJÍTVA A CSONGRÁDI HÍVEK ADOMÁNYÁBÓL 2014 A felújítók munkája a szoborcsoportnál a celebrált, szabadtéri mise keretében lett megköszönve.
Védendő érték	Környezet leírása	
A szoborcsoport.	A Mária úton útkereszteződésben áll a Szent Család szobor és a harangláb, haranggal.

Felújítási, helyreállítási javaslatok		
Köztárgy restaurálása		Közterület rendezés
Restaurátor szakvéleménye alapján.		
Környezetrendezés		Egyéb
Támogatások		Felújítás időpontja
Egyéb javaslatok		
Fotók

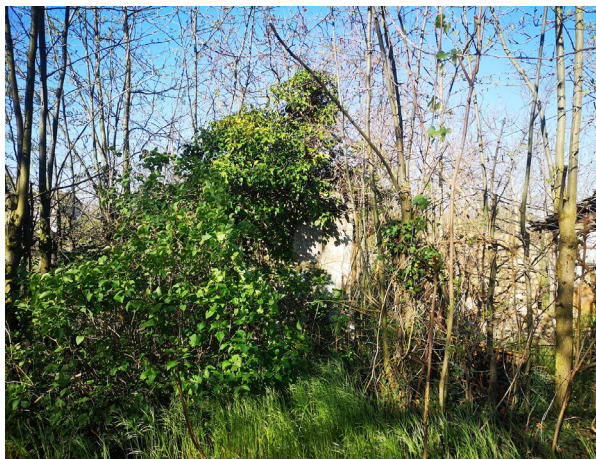
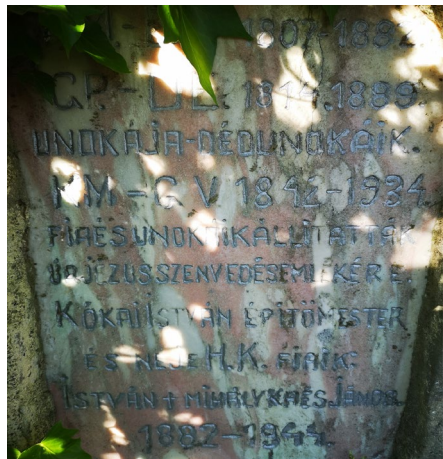
Sorszám	Köztárgy neve	Cím	Védettségi fok	Javasolt védettségi fok
20.	Tombác úti vaskereszt	Tombác út, útelágazás előtt Hrsz.7448	Helyi egyedi védelem	-

Leírás, jellemzők	Műszaki állapot	Megjegyzés
Tégla alapon és talapzaton öntöttvas kereszt, öntöttvas korpuszal. A talapzaton tábla az állításról.	Műszaki állapotáról a választ csak a keresztet teljesen beborító növényzet eltávolítása után lehet biztosat megállapítani	Felvéve: 2021.05.08. A tábla felirata: KM.-DF 1807-1882. GP. DE. 1814.-1889. UNOKÁJA-DÉDUNOKÁK. KM.-GV. 1842-1934. FIA ÉS UNOKÁIK ÁLLITATTÁK ÚR JÉZUS SZENVEDÉS EMLÉKÉRE. KÓKAI ISTVÁN ÉPÍTŐMESTER ÉS NEJE H.K. FIAIK: ISTVÁN +MIHÁLYKA ÉS JÁNOS. 1882-1944.
Védendő érték	Környezet leírása	
A kereszt.	A Tombác úton egy Y elágazásnál található a borostyánnal erősen benőtt, gondozatlan bokrokkal takart kőkereszt. Magánterületen áll.

Felújítási, helyreállítási javaslatok		
Köztárgy restaurálása		Közterület rendezés
Környezetrendezés		Egyéb
A keresztet ki kell szabadítani az eltakaró, elburjánzott növényzetből.		
Támogatások		Felújítás időpontja
Egyéb javaslatok		
Fotók

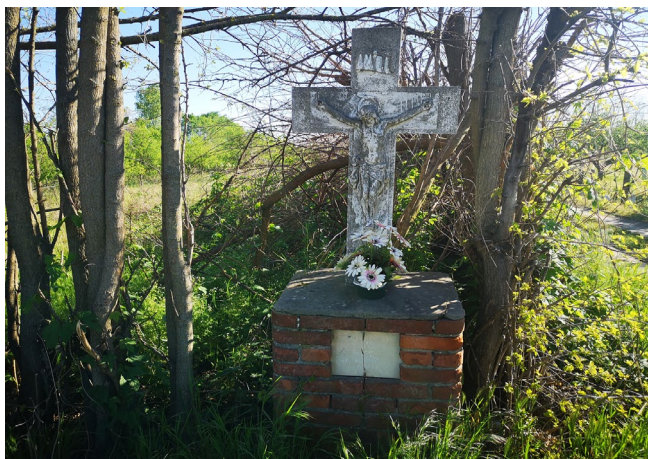
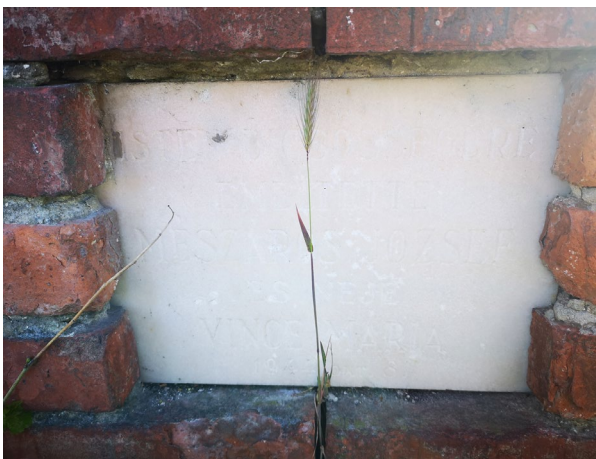
Sorszám	Köztárgy neve	Cím	Védettségi fok	Javasolt védettségi fok
21.	Mészáros kereszt	Uraság úton, útkereszteződésben Hrsz. 8131	Helyi egyedi védelem	-

Leírás, jellemzők	Műszaki állapot	Megjegyzés
Téglából rakott talapzat, vékony beton zárófedél, rajta fehérre meszelt műkő kereszt korpuszal. A talapzatban fehér tábla felirattal.	A meszelés megkopott, a kereszt és a talapzat kopott, repedezett állapotú, a beton fedlap sarkai töredeztettek.	Felvéve: 2021.05.01. Az egykori szőlőbirtok tulajdonosa állíttatta hálából és fogadalomból, mert 1944. október 8-án a front Csongrádra érésekor, lovas kocsival ment a szőlőjébe, mikor repülőgépek értek a térségbe és heves golyózáporba keveredett. Mint később megtudta, az oroszok éjjel váratlanul átkeltek a mámai kompnál, bekerítve a magyar és német csapatokat (a lakossággal kiűrtették a várost, sokan a szőlőbe menekültek), ezért volt a nemvárt lövöldözés. Behúzódtott egy fa alá, imádkozott és megfogadta, ha épségben megmenekül hálából keresztet állíttat.
Védendő érték	Környezet leírása	
A kereszt.	Az Uraság úton az útkereszteződésben áll egy kisméretű kereszt, szorosan mellette fává terebélyesedett, egykor kerítésnek szánt bokrok takarásában. Magánterületen áll. A tábla felirata: ISTEN DICSŐSÉGÉRE EMELTETTE MÉSZÁROS JÓZSEF ÉS NEJE VINCE MÁRIA 1944. OKT. 8.

Felújítási, helyreállítási javaslatok		
Köztárgy restaurálása	Közterület rendezés	
Teljes felújítás.		
Környezetrendezés	Egyéb	
A közvetlen mellette lévő fák kivágása.		
Támogatások	Felújítás időpontja	
Egyéb javaslatok		
Fotók

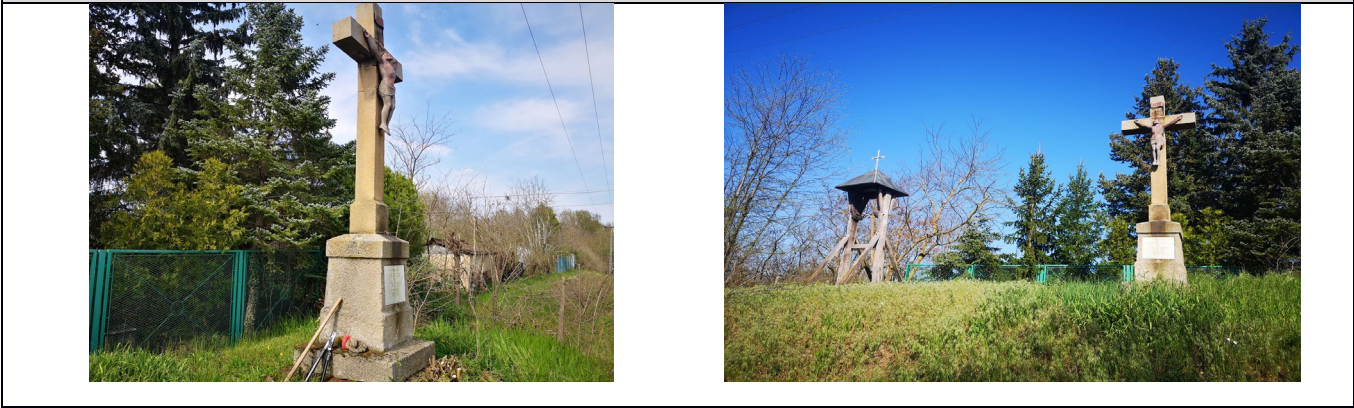
Sorszám	Köztárgy neve	Cím	Védettségi fok	Javasolt védettségi fok
24.	Csurgó parti kereszt	Agyagos út, Tanya 82o közelében hrsz. 9203 (hrsz.9208 előtt)	Helyi egyedi védelem	-

Leírás, jellemzők	Műszaki állapot	Megjegyzés
Tégla alapon kőkereszt, öntöttvas korpusz, felirat a talpazaton. Mellette harangláb fából, harang nélkül. Teteje bádogborítás, rajta kereszt. A harangot 2001-ben ellopás veszélye miatt leszereltette Soós Dénes plébános, melyet az őt követő plébános Nagy Nándor átadott az akkor épülő eperjesi templomnak és ott a toronyban beépítésre került.	A kereszt felső részén repedés.	Márványtábla felirata: ISTEN DICSŐSÉGÉRE ÁLLITTATTA LANTOS JÓZSEÉS CSERNÁK APOLLÓNIA HITVESPÁR AZ 1900- <u>IK ÉVBEN</u> A készítője a jobb alsó sarokban: <i>Payerl Lajos</i> <i>Vác</i> Az Eperjesre elvitt és beépített harang oldalán Szent Márton lovas domborműve, másik oldalán felirat: ISTEN DICSŐSÉGÉRE SZENT MÁRTON TISZTELETÉRE FÓTISZTELENDŐ SZEDLACSEK ISTVÁN APÁTPÉBÁNOSSÁGA ALATT ÉS DR TÓTH ISTVÁN POLGÁRMESTERSÉGE IDEJÉBEN BODA MÁRTON NYUG. NÉPTANÍTÓ ÉS NEJE KÁSA ROZÁLIA SZŐLŐBIRTOKOSOK KEZDEMÉNYEZÉSÉRE ÉS HOZZÁJÁRULÁSÁVAL KÉSZÍTTETETT, A CSONGRÁD-CSURGÓ PARTI SZŐLŐBIRTOKOSSÁGA S EGYÉB NEMES SZÍVŰ ADAKOZÓK AZ ÚRNAK 1927- <u>IK</u> ESZTENDEJÉBEN. ÖNTÖTTE SZLEZÁK LÁSZLÓ HARAGÖNTŐ

Felújítási, helyreállítási javaslatok		
Köztárgy restaurálása		Közterület rendezés
A kereszt restaurátor véleményezése szerinti állagmegóvása, a harangláb festése.		
Környezetrendezés		Egyéb
A kereszt és a harangláb környékének tisztán tartása az állandóan kelő akác suhákktól.		
Támogatások		Felújítás időpontja
Egyéb javaslatok		
Fotók

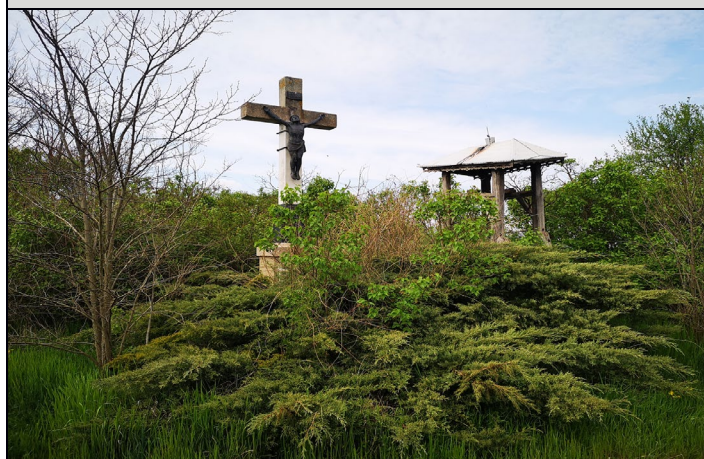
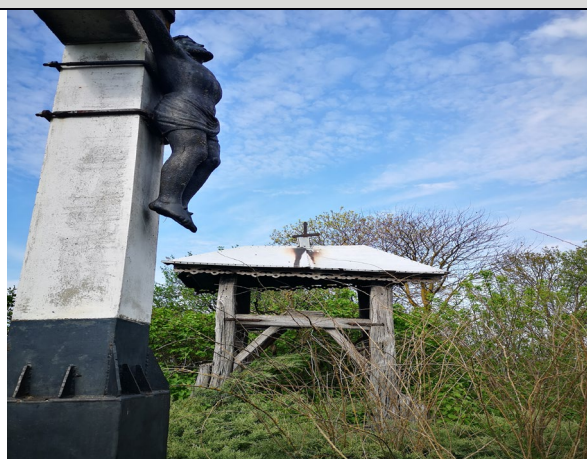
Sorszám	Köztárgy neve	Cím	Védettségi fok	Javasolt védettségi fok
25.	Szent László iskola keresztje és harangláb	Bodor dűlő vége hrsz.0366/6 (Tanya 1715) telek bejárat bal sarkában	Helyi egyedi védelem	-

Leírás, jellemzők	Műszaki állapot	Megjegyzés
Kőkereszt öntöttvas korpusszal. Mellette fából ácsolt harangláb, teteje bádoggal borítva, rajta kereszt. A harangot 1979-ben az iskola megszűnése után a bokrosi temetőbe vitték és azóta ott szolgál.	A kereszt szára eltörött, 2006-ban vaskerettel megfogatva.	Felírva: 2021.04.30. A keresztben, márványtáblán: ISTEN DICSŐSÉGÉRE ÁLLÍTTATTA FORGÓ ROZÁLIA, AZ 1898- IK ÉVBEN.
Védendő érték	Környezet leírása	
A kereszt és a harangláb.	A Bodor dűlőn a kereszttel szemben volt az iskola, amely 1869-től működött Greskovits András és neje Forgó Rozália jótekonny adakozásaként. 1925-ben ugyanitt új iskolaépület épült a leszármazott Greskovits József jóvoltából. A kereszt mögötti tanyájukon artézi kutat fúrattak, melynek vizét átvezették az iskolába. Az iskolát megszűnése után elbontották. A jómódú vallásos földbirtokosok leszármazottai 1993-ban a kereszt mögötti tanyát és földterületet visszavásárolták, a tanyát felújították, de pár évre rá eladták és mára elhagyatottá vált.	A készítő: Payerl Lajos kőfaragó Vác A harang felirata: EZEN HARANGOT SZENT LÁSZLÓ KIRÁLY TISZTELETÉRE ÖNTETTÉK A CSONGRÁD SZENT LÁSZLÓ ISKOLA KÖRZETÉBEN LAKÓ JÓLELKŰ HÍVEK AZ ÚRNAK 1926.ÉVÉBEN. ÖNTÖTTE SZLEZÁK LÁSZLÓ HARANGÖNTŐ BUDAPESTEN. Másik oldalon: Szent László domborműve és a felirat: SZENT LÁSZLÓ KIRÁLYUNK ADD VISSZA 1000 ÉVES SZÉP HAZÁNKA.

Felújítási, helyreállítási javaslatok		
Köztárgy restaurálása		Közterület rendezés
A kereszt és a harangláb.		
Környezetrendezés		Egyéb
A keresztet és a haranglábát benővi az elburjánzott növényzet.		
Támogatások		Felújítás időpontja
Egyéb javaslatok		
Fotók

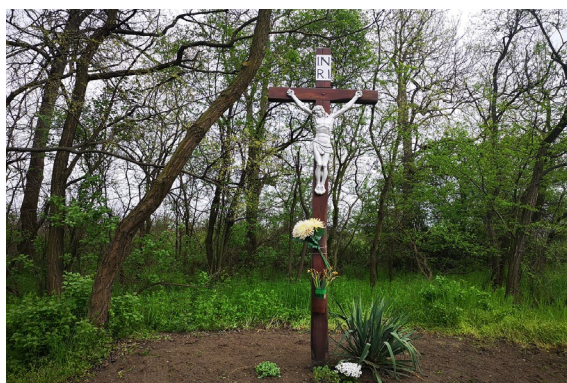
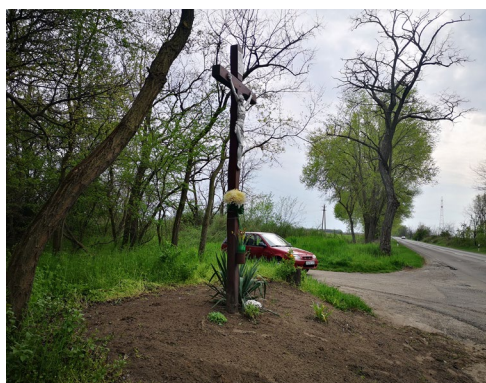
Sorszám	Köztárgy neve	Cím	Védettségi fok	Javasolt védettségi fok
26.	Félegyházi úton a Határúti kereszt	451-es közút, határjelző tábla (hrsz.0336/44 bal sarkában)	Helyi egyedi védelem	-

Leírás, jellemzők	Műszaki állapot	Megjegyzés
Akácfaból ácsolt út menti, utak kereszteződésében állított kereszt, öntöttvas korpusszal. A keresztfán lévő vésett felírat: Készült 1987	Újszerű állapotú, 2016. novemberben teljes felújítás volt.	Felírva:2021. 05.01. 2016. november 19-i emlékező és a felújítást megáldó, a kereszt mellett celebrált szentmisét Topsi Bálint plébános, Forgó Miklós plébániai kormányzó és Kovács János kisegítő lelkész végezte, közreműködött Muladi József kántor, valamint a hívek. A felújítás Forgó Pál és felesége Mrika áldozatos munkájának eredménye. Forgó Miklós atya szentbeszédéből: „Egy régi, elavult fakereszt helyére 1987.szeptember 12-én a környékbeli gazdálkodók összefogásából állítottak új keresztet. Varga Imre adta az akácát, Gulyás Mihály ácsolta a keresztfát, az öntöttvas korpusz a régi keresztről került átszerelésre. Az akkori keresztszentelő szentmisét Zsótér Antal és Urbán Gábor plébános atyák, Görbe József káplán atya, Tóth Gy. János kántor közreműködésével mutatták be a jelenlévő híveknek.” *

Felújítási, helyreállítási javaslatok		
Köztárgy restaurálása	Közterület rendezés	
A felirat vésese halványan látszódik, érdemes lenne felújítani.		
Környezetredezés	Egyéb	
A fák, de leginkább a sűrű aljnövényzet takarása miatt a leállási lehetőség alkalmi szemét lerakó és emberi szükségletek elvégzésére használt környezet.		
Támogatások		Felújítás időpontja
Egyéb javaslatok		
<p>* „A határ csendje a ragyogó kék éggel együtt ráborult a napsütötte csongrádi országútra, melynek porában a búcsúsok Nagyboldogasszony temploma felé haladtak, Csongrádra. A határúton is megállította őket rövid imára, szent olvasójukon számontartva a könyörgést, az útmenti kereszt. Fába vésett felírás hirdette rajta tanulatlan helyesírással: „Gyertek ide, kik vétkeztetek, itt üdvöt és bocsánatot nyertek.” Közben egy fényes gépkocsi suhant a búcsúsok mellé és Lenke szállt ki belőle. Ráismertem a csongrádi patikus kislányára. Gimnazista. Pesten jár iskolába. Azt még láttam, hogy a tekintete találkozott annak a lánynak a pillantásával, aki a koszorút helyezte el Kollár János és neje Lantos Margit határúti keresztjén. Ennek a koszorúnak virágai még tegnap a monostorfalvi házeleji kiskertben virítottak.”</p> <p>Forrás: Csonkamagyarország, 1940. szeptember 1. Búcsújárás Írta: Takács Béla</p>

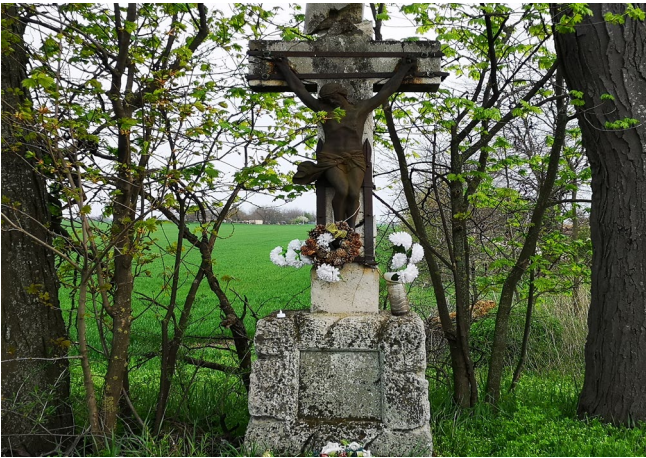
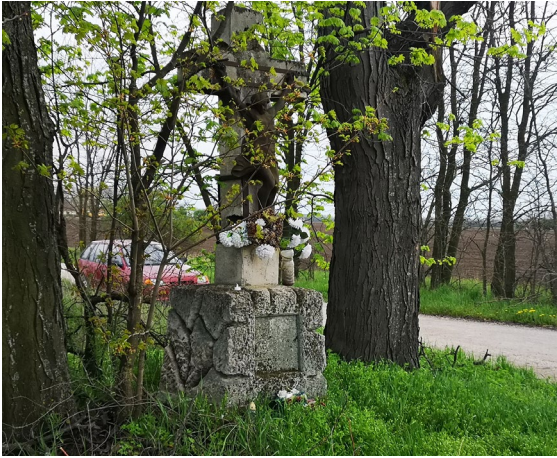
Sorszám	Köztárgy neve	Cím	Védettségi fok	Javasolt védettségi fok
27.	Félegyházi úton a Császárt úti kereszt	A 451-es főút és a Császárt keresztjeződése hrsz. 0300 (hrsz.0283/65 előtt)	Helyi egyedi védelem	-

Leírás, jellemzők	Műszaki állapot	Megjegyzés
Kőkereszt öntöttvas korpusszal.	Nagyon rossz műszaki állapotú a kereszt. Mindkét szára vaspántokkal erősítve. A legfelső szára darabokra törve. Az öntöttvas korpusz ép. A feliratot tartalmazó tábla nincs a helyén.	Felírva: 2021.05.01. A keresztet saját földterülete mellé állíttatta Csernus Illés.
Védendő érték	Környezet leírása	
A kereszt.	A főútra dél felől csatlakozó Császárt bejáratában található két terebélyes fa szorításában a kereszt.

Felújítási, helyreállítási javaslatok		
Köztárgy restaurálása		Közterület rendezés
A nagyon állapotú kereszt szakszerű restaurálása szükséges.		
Környezetrendezés		Egyéb
A két terebélyes fa nyesése, a körülötte lévő alapot veszélyeztető közeli fák kivágása, az aljnövényzet karbantartása.		
Támogatások		Felújítás időpontja
Egyéb javaslatok		
Fotók

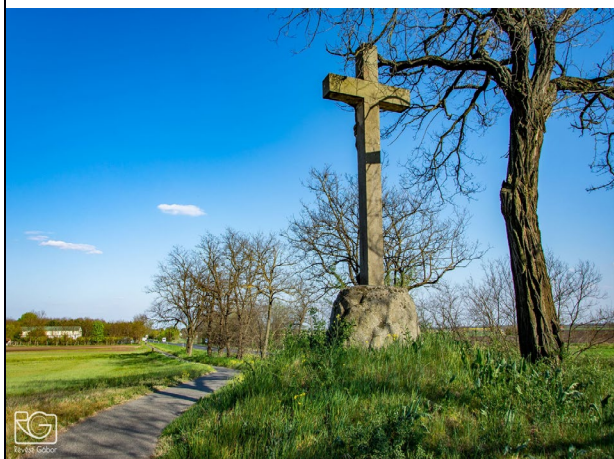
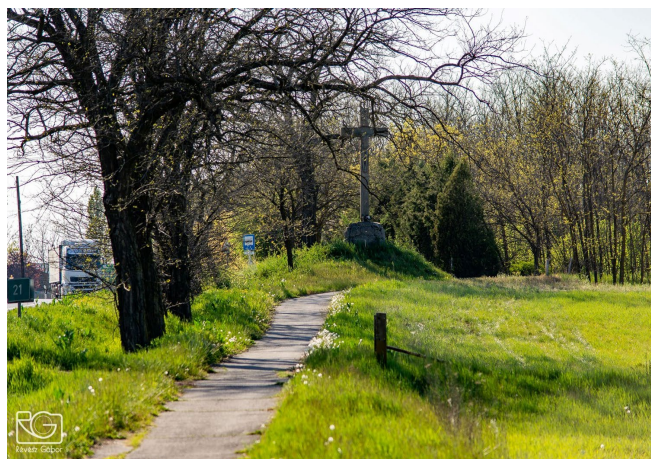
Sorszám	Köztárgy neve	Cím	Védettségi fok	Javasolt védettségi fok
28.	Félegyházi úton a Saroktanyai kereszt	A 451-es főúton, közel a Bokrosi út leágazáshoz. hrsz.0317/150	Helyi egyedi védelem	-

Leírás, jellemzők	Műszaki állapot	Megjegyzés
Kelet felé néző kőkereszt belőle faragott korpuszal, terméskőre emlékeztető talapzattal, melybe az 1833 évszám van vésve.	Megfelelő állapotú kőkereszt. A talapzat két oldala felülről vaspántokkal van összefogatva. A korpusz és a kereszt a korpusz mellvonalában törött.	Felírva: 2021.05.01.
Védendő érték	Környezet leírása	
A kereszt.	A közút és a kerékpárút között lévő dombon található a kereszt.

Felújítási, helyreállítási javaslatok		
Köztárgy restaurálása	Közterület rendezés	
A kereszt felső részének repedése restaurátort igényel.	A közút és kerékpárút szorításában lévő dombot erősen megfaragták, sőt már a kerékpárút megépítése előtti időben a szántáskor is rombolták a dombot.	
Környezetrendezés	Egyéb	
A közút és a kerékpárút között lévő dombon a kereszt mellett egy terebélyes akácfa van, amely veszélyes az alapra, erős ágai pedig a keresztre.		
Támogatások		Felújítás időpontja
Egyéb javaslatok		
Fotók

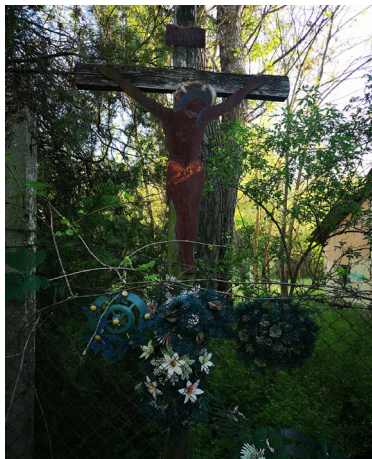
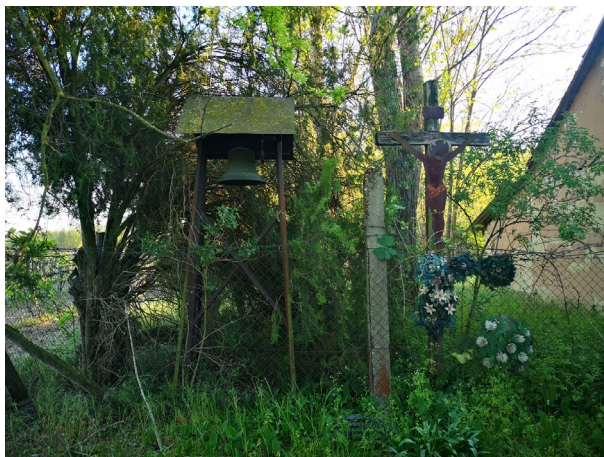
Sorszám	Köztárgy neve	Cím	Védettségi fok	Javasolt védettségi fok
29.	Dehere iskola keresztje	Dehere út, Tanya 712 hrsz.0381/65	Helyi egyedi védelem	-

Leírás, jellemzők	Műszaki állapot	Megjegyzés
Fakereszt bádoglemezre festett Krisztus test.	Kopott, festetlen fakereszt, rozsdás korpusz.	Felvéve: 2021.05.10. D' Herrera Spanyolországból került ide, mint friss diplomás út és vízépítő mérnök a Tisza szabályozása idején. Letelepedett, családot alapított, csongrádi leány vett feleségül, itt épített lakást, itt kovácsműhelyt és szeszfőzdét is üzemeltetett. Ebben a tanyai épületben alakították ki a tanyai iskolát 1885-ben és 1971-ben fejeződött be az oktatás.
Védendő érték	Környezet leírása	
A kereszt.	A Dehere úti egykori iskola keresztje és harangja drótháló kerítésen belül, fák, bokrok takarásában.	Tulajdonviszonyok tisztázása után lehet felújítással foglalkozni.

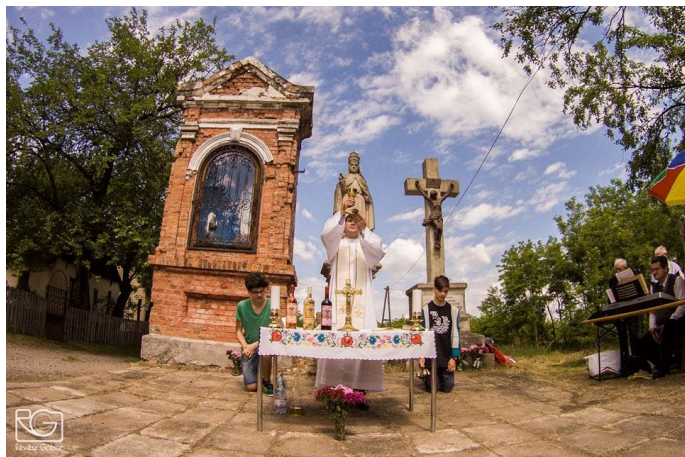
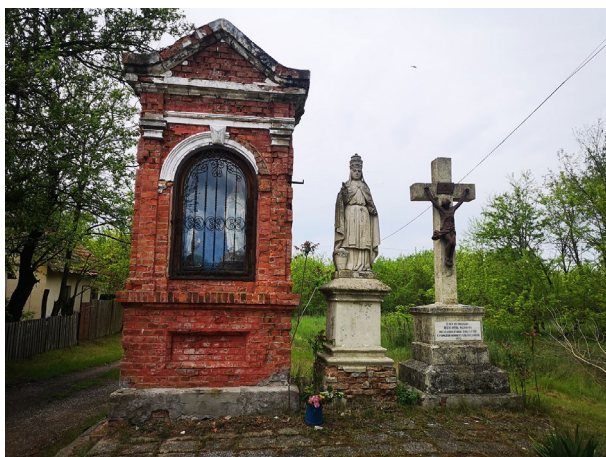
Sorszám	Köztárgy neve	Cím	Védettségi fok	Javasolt védettségi fok
31.	Kereszt a Szent Orbán szobornál	Dehere út, Tanya 708. előtt hrsz.0383/24	Helyi egyedi védelem	-

Leírás, jellemzők	Műszaki állapot	Megjegyzés
Kő kereszt és tagolt kő talapzat rajta fehér tábla felirattal. A festett korpusz és felirata öntöttvasból készült.	Kopott, kereszt.	Felvéve:2021.05.22. A tábla felirata: ISTEN DICSŐSÉGÉRE HEGYI ANTAL PLÉBÁNOS HOZZÁJÁRULÁSÁVAL EMELTETTÉK A CSONGRÁDI HOMOKI ÉS SZŐLŐBELI HÍVEK 1893 A szoborfülkés téglaoszlop előtt 1926-ban lett állítva harangláb haranggal, melyet 1982-ben beszállítottak a Szent József plébánia udvarába. A harang oldalán Szent Orbán domborműve jobb kezében kehely és benne egy szőlőfürt, bal kezében pásztorbot. Alatta a felirat: A VILÁG ELMŰLIK, EZ AZ Ő KÍVÁNSÁGA. A másik oldal felirata: ISTEN DICSŐSÉGÉRE, SZENT ORBÁN TISZTELETÉRE ÖNTETTÉK, A CSONGRÁDI SZŐLŐGAZDÁK A SZŐLŐSGAZDA EGYESÜLET VEZETŐSÉGÉNEK KEZDEMÉNYEZÉSÉRE 1926-BAN. ÖNTÖTTE SZLEZÁK LÁSZLÓ BUDAPESTEN.
Védendő érték	Környezet leírása	
A kereszt.	A Dehere út régen kiszélesített útjának közepén, kis dombon, a Bacsó dűlő kereszteződésében áll a három szakrális építmény: Lourdes-i szoborfülkés oszlop, a kereszt és Szent Orbán szobra. Az előttük lévő teret 2011-ben a Polgárőr Egyesület betonkockákkal rakta ki.

Felújítási, helyreállítási javaslatok		
Köztárgy restaurálása		Közterület rendezés
Szükséges.		
Környezetrendezés		Egyéb
Támogatások		Felújítás időpontja
Egyéb javaslatok		
Fotók

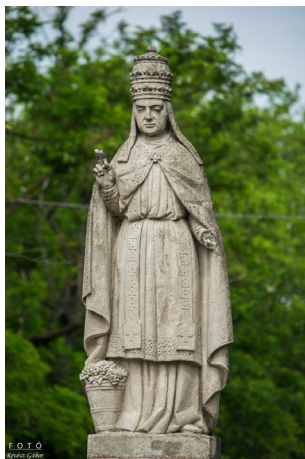
Sorszám	Köztárgy neve	Cím	Védettségi fok	Javasolt védettségi fok
32.	Szent Orbán szobor	Dehere út, Tanya 708. előtt hrsz.0383/24	Helyi egyedi védelem	-

Leírás, jellemzők	Műszaki állapot	Megjegyzés
A szent az ábrázoláson pápai ornátusban, tiarában és pásztorbottal látható, jobb kezét áldásra emeli. Lábánál szüretelő vödör, benne színesre festett fürtökkel.	2005-ben restaurálva lett. 2011-ben ismeretlen rongáló kicsavarta a kezéből a pásztorbotot letörve a szobor csuklóját. A magasított téglalap lábazati vakolása levált.	<p>Feljegyezve:2021.05.22.</p> <p>Idézet a Nagyboldogasszony templom Historia Domusából: „1856 évben a Halesz nevezetű szőlők között, az ottani szőlőművesek költségén Szent Urbán pápa kőszobra, mely Pesten Gerenday Antal kőfaragó és szobrász által igényesen elkészítettett: ezt főtisztelendő Leeb Mátyás apátúr és esperes ünnepélyesen megáldotta.”</p>
Védendő érték	Környezet leírása	
A szobor.	A Dehere út régen kiszélesített útjának közepén, kis dombon, a Bacsó dűlő kereszteződésében áll a három szakrális építmény: Lourdesi szoborfülkés oszlop, a kereszt és Szent Orbán szobra.

Felújítási, helyreállítási javaslatok		
Köztárgy restaurálása		Közterület rendezés
A csukló restaurálása, a pásztorbot pótlása és a lábazat újravakolása szükséges.		
Környezetrendezés		Egyéb
Támogatások		Felújítás időpontja
Egyéb javaslatok		
Fotók

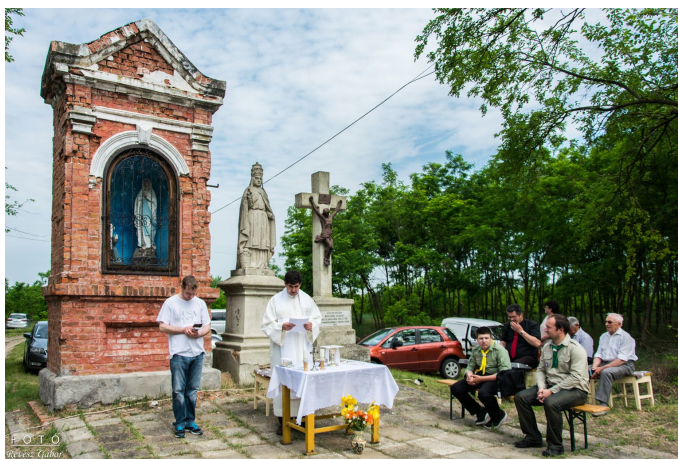
Sorszám	Köztárgy neve	Cím	Védettségi fok	Javasolt védettségi fok
33.	Lourdes-i szoborfülkés oszlop a Szent Orbán szobornál	Dehere út, Tanya 708. előtt hrsz.0383/24	Helyi egyedi védelem	-

Leírás, jellemzők	Műszaki állapot	Megjegyzés
Téglából készült 1894-ben a négy méter magasságot meghaladó oszlop, melyen egy kialakított fülkében van elhelyezve a Lourdes-i Szűz Mária és Szent Bernadett szobra. A fülkét nagyméretű félköríves fakeretes ablak zárja, melyet vasrács véd. A fülke melletti falon oszloputánszatok oszlopfőekkel, a teteje timpanonszerű elemmel záródik.	Az oszlop téglái szétfagytak, máladnak. A tetején repedések vannak, a díszek töredeztettek, hiányosak.	Felvéve:2021.05.22. Az 1950-ig tartó időben búcsúhelynek számított. A téglaoszlopon még látszik a beleépített sátoztartó vas, mert az oltár fölött volt elhelyezve. A környező településekről (Alpárról, Cséparól, Szelevényről, Bács-Kiskun szőlőtermesztő vidékeiről) a búcsú előtti napokban útra keltek, keresztet hordozva énekelve, imádkozva jöttek és itt részt vettek a búcsúi szentmisén, majd szórakozhattak a vásári forgatagban.

Felújítási, helyreállítási javaslatok		
Köztárgy restaurálása		Közterület rendezés
Sürgetően szükséges.		
Környezetrendezés		Egyéb
Támogatások		Felújítás időpontja
Egyéb javaslatok		
Fotók

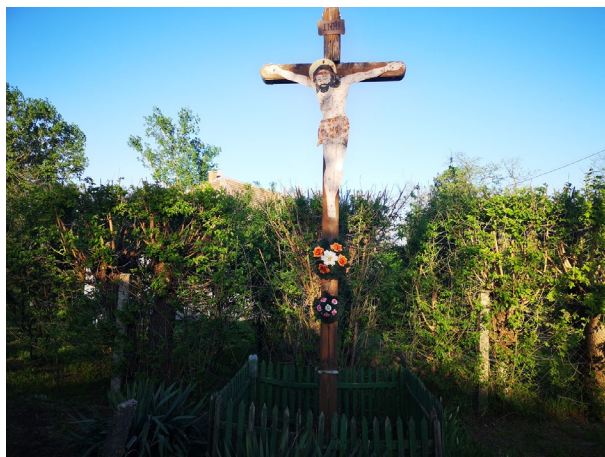
Sorszám	Köztárgy neve	Cím	Védettségi fok	Javasolt védettségi fok
34.	Kereszt az Árpád iskolánál	Fehérkereszt dűlő, Pölös dűlő kereszteződés Tanya 1278/A (hrsz. 0390/17) előtt hrsz.0391	Helyi egyedi védelem	-

Leírás, jellemzők	Műszaki állapot	Megjegyzés
Egyszerű fakereszt fenyőfából, bádoglemezre festett Krisztussal. A keresztfa betongyámhoz pántolva, alul térbeton, léckerítéssel körbevéve.	A keresztfa cserére szorul, mert elkorhad. A korpuszt újra kell festeni.	Felvéve: 2021.05.05. Az iskolát 1926-ban építették, eléje a keresztet is ekkor állíttatta Tekulics Sándor szőlősgazda. 1952-ben az elkorhad keresztfát újra cserélték. 2002-ben volt a legutóbbi felújítás.
Védendő érték	Környezet leírása	
A kereszt.	Homokos dűlő utak kereszteződésében az egykori iskola előtt áll a kereszt.

Felújítási, helyreállítási javaslatok		
Köztárgy restaurálása	Közterület rendezés	
Keresztfa cseréje, a korpusz újrafestése, a kerítés cseréje szükséges.		
Környezetrendezés	Egyéb	
Támogatások	Felújítás időpontja	
Egyéb javaslatok		
Fotók

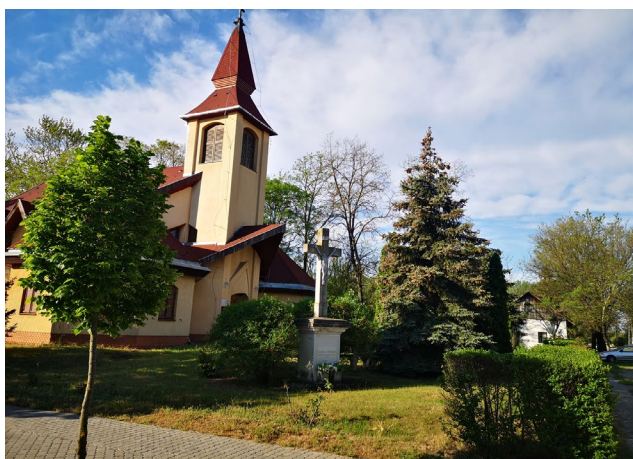
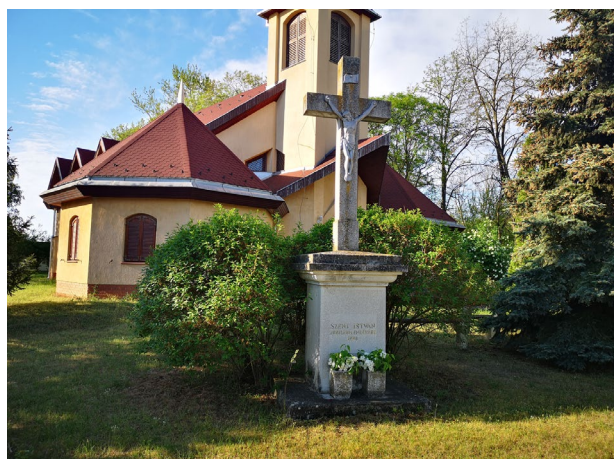
Sorszám	Köztárgy neve	Cím	Védettségi fok	Javasolt védettségi fok
36.	Kereszt a bokrosi Szent László templom előtt	Bokros utca és Gyójai út kereszteződésében, a templom előtt, hrsz.10077	Helyi egyedi védelem	-

Leírás, jellemzők	Műszaki állapot	Megjegyzés
Egyszerű műkő kereszt talapzattal, fém öntvény korpuszal. Előtte két műkő virágváza.	Jó állapotú.	Felvéve: 2021.05.05. Talapzatba vésett írás: SZENT ISTVÁN JUBILEUM EMLÉKÉRE 1988 A régi imaházból hozták át a keresztet, amikor 2001-ben elkészült az új templom.
Védendő érték	Környezet leírása	
A kereszt.	A templom előtti tér szegletében lett elhelyezve.

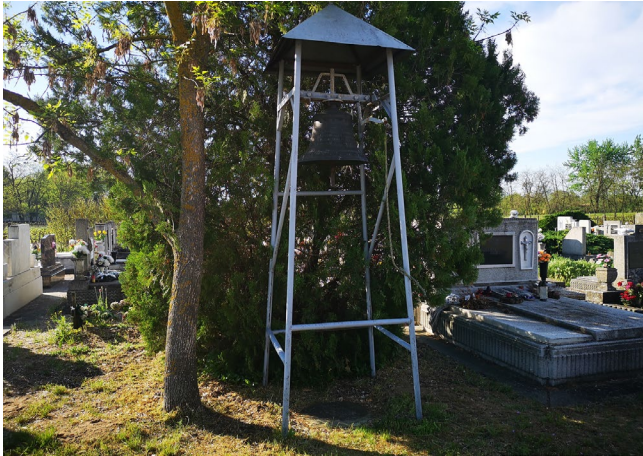
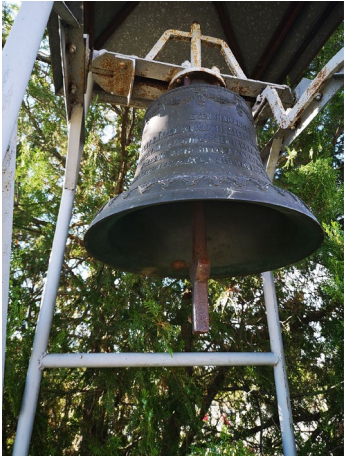
Sorszám	Köztárgy neve	Cím	Védettségi fok	Javasolt védettségi fok
38.	Harang a bokrosi temetőben	Bokrosi temető, a ravatalozó előtt hrsz.0491/3	Helyi egyedi védelem	-

Leírás, jellemzők	Műszaki állapot	Megjegyzés
Vasvázás harangláb, bádoggal, kereszt a tetején. A harang a Szent László iskolától lett behozva.	Jó állapotú.	Felvéve: 2021.05.05. A harang oldalán Szent László domborműve. Felirata: SZENT LÁSZLÓ KIRÁLYUNK ADD VISSZA EZER ÉVES SZÉP HAZÁNKAT. A másik oldal felirata: EZEN HARANGOT SZENT LÁSZLÓ KIRÁLY TISZTELETÉRE ÖNTETTÉK A CSONGRÁD-SZENT LÁSZLÓ ISKOLKÖRZETÉBEN LAKÓ JÓLELKŰ KATH. HÍVEK AZ ÚRNAK 1926.ÉVÉBEN ÖNTÖTTE SZLEZÁK LÁSZLÓ HARANGÖNTŐ BUDAPESTEN.
Védendő érték	Környezet leírása	
A harang és a harangláb.	A ravatalozó előtti téren található.

Felújítási, helyreállítási javaslatok		
Köztárgy restaurálása		Közterület rendezés
Környezetrendezés		Egyéb
A faágak nyesése.		
Támogatások		Felújítás időpontja
Egyéb javaslatok		
Fotók

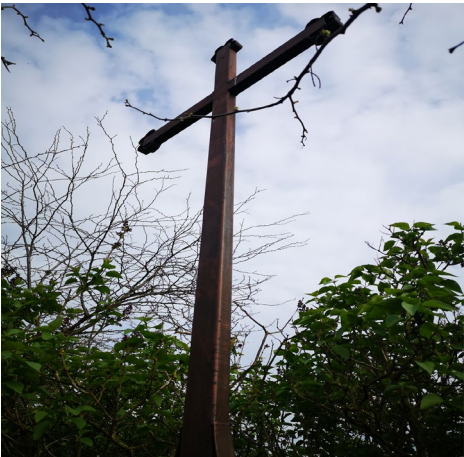
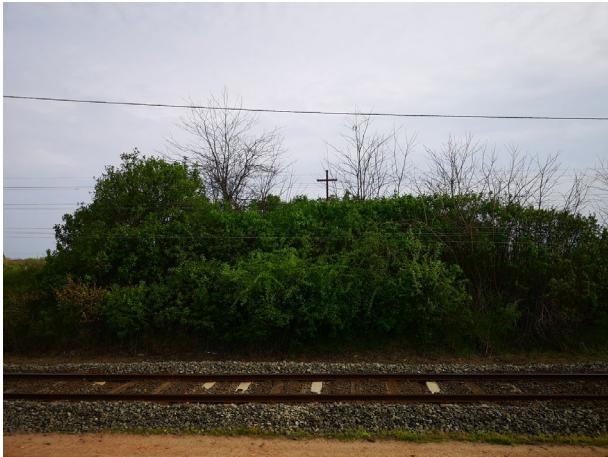
Sorszám	Köztárgy neve	Cím	Védettségi fok	Javasolt védettségi fok
40.	Kettős halom kereszt	A 451-es elkerülő út-Kettős halom- vasút-Nyugati fénysorompó kereszteződés. hrsz.0273/1	Helyi egyedi védelem	-

Leírás, jellemzők	Műszaki állapot	Megjegyzés
Eredetileg kőkereszt állott ezen a helyen. A téglalap és néhány megmaradt kő az alapon erről tanúskodik. A közelben lakók elmondása szerint a domb szántásakor egy munkagép ledöntötte a keresztet, amelyet már nem építették vissza eredeti állapotában. Néhai Lantos László kezdeményezéséből lett a mai kereszt.	Jó állapotú vaskereszt. U profilú vasszelvény van lebetonozva a régi alap mellé, majd a kereszt magasztása zártszelvényvel folytatódik, amely csavarozással van rögzítve az U profilhoz.	Felírva: 2021.05.01. Az eredeti keresztet a környező tanyák lakosai, mint adatközlők szerint a közeli tanya és földbirtokos néhai Berkes István állította. A dombot a vasúti pálya építésekor 1905 körül kettévágták, innen kapta a kettős halom elnevezést, ami talán kunhalom is lehet. A II. világháborúban 1944 októberében igen heves harcok folytak itt, mert fontos harcálláspont volt kiépítve. A könyvekben lakók szerint itt temették el az elesett katonákat ideiglenesen.

Védendő érték	Környezet leírása	
A kereszt.	A fénysorompóval védett vasúti kereszteződés nyugati felén, a vasúti pályától délre levő dombon áll a vaskereszt orgonabokrokkal és korona akác suhákkal erősen körbenőve, csak a felső harmada látszik ki.

Felújítási, helyreállítási javaslatok		
Köztárgy restaurálása	Közterület rendezés	
Festeni szükséges.		
Környezetrendezés	Egyéb	
A keresztet teljesen benövő, elhanyagolt növényzetnek a kereszt környezetében a kivágása szükséges.		
Támogatások	Felújítás időpontja	
Egyéb javaslatok		
Fotók

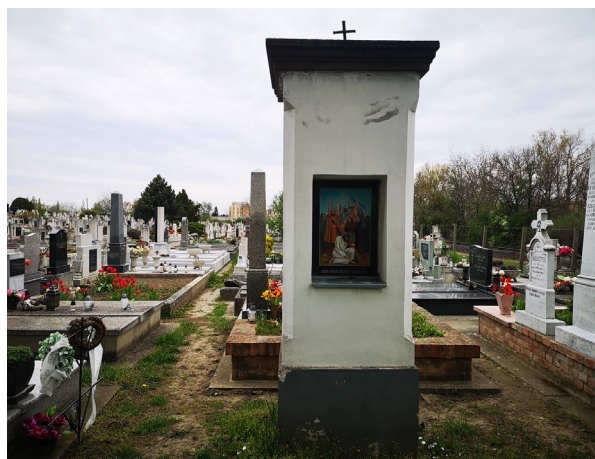
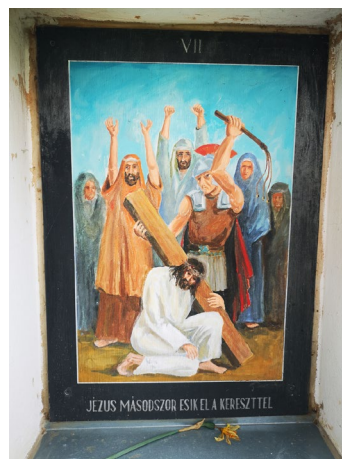
Sorszám	Köztárgy neve	Cím	Védettségi fok	Javasolt védettségi fok
42.	Temetői stációk	Temető, főbejáratától a kápolnáig kétoldalt hrsz.3694	Helyi egyedi védelem	-

Leírás, jellemzők	Műszaki állapot	Megjegyzés
A 13 téglaoszlop fülkeszerű mélyedésében Jézus Krisztus szenvedés történetének állomásai képszerű megjelenítés formájában. Ezek az oszlopok 2010-ben készültek el, Túri Ferenc amatőr festő táblára festett képeivel. Az oszlopokon beton fedlap, rajta vaskereszt. Az oszlopok fehérre, a lábazatok feketére vannak festve.	Jó állapotúak. Három oszlop tetején nincs vaskereszt, egyen pedig sérült.	<p>Felvéve: 2021.04.27.</p> <p>A régi oszlopok veszélyessé váltak, az összedőlés közeli állapotba kerültek. 2008-tól megkezdődtek a bontások és az újak építései. A régi palatáblára festett stáció képeket Túri Ferenc restaurátor nem tartotta alkalmasnak a felújításra, újakat festett.</p>
Védendő érték	Környezet leírása	
A stációk.	A temető főbejáratától két oldalon vannak az oszlopok állítva a dombon lévő kápolnáig. A 14. stáció olajfestésű képe az 1852-ben épített kápolna oltárába van beépítve.

Felújítási, helyreállítási javaslatok		
Köztárgy restaurálása		Közterület rendezés
A táblaképeket időnként állagmegóvó, konzerváló kezelésben kell részesíteni.		
Környezetrendezés		Egyéb
Támogatások		Felújítás időpontja
Egyéb javaslatok		
Fotók

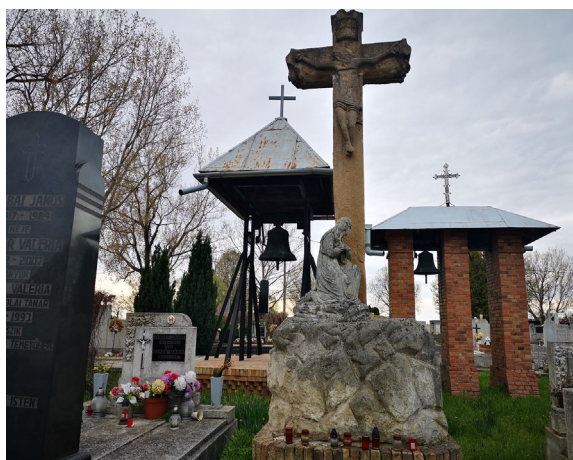
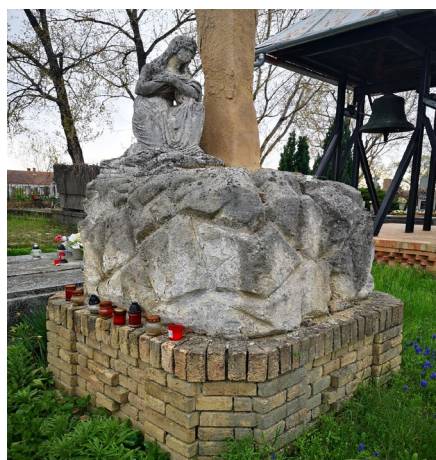
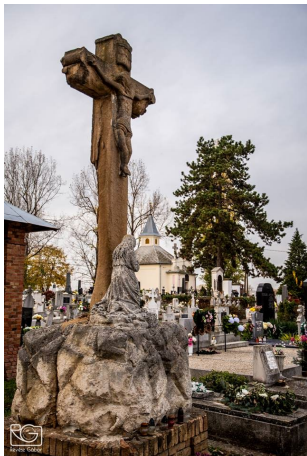
Sorszám	Köztárgy neve	Cím	Védettségi fok	Javasolt védettségi fok
43.	Temetői kereszt	Temető, Faragó kriptá mellett hrsz.3694	Helyi egyedi védelem	-

Leírás, jellemzők	Műszaki állapot	Megjegyzés
A harangok előtt, téglákkal kiemelt alapon található a kereszt. A homokkőből együtt faragott kereszt és a korpusz állításának ideje 1856. A kereszt talapzatán a térdelő Szűz Mária szobra található.	Nagyon rossz állapotban van. Különösen a kereszt függőleges szára lemezesen mállik.	Felírva: 2021.04.27. Justin Pál tanácsnok felügyeletével lett építve, melyet Virter Lajos helyi plébános áldott meg (Forrás: Nagyboldogasszony templom Historia Domus).
Védendő érték	Környezet leírása	
A kereszt és a szobor.	A sírokkal körbevett kereszt a temetői harangokkal kiemelt, központi helyen fekszik, a Faragó kriptá mellett.

Köztárgy restaurálása		Közterület rendezés	
Sürgős restaurációra van szükség, mert a kereszt jelenlegi állapotában balesetveszélyes.			
Környezetrendezés		Egyéb	
.Nehezen megközelíthető.			
Támogatások			Felújítás időpontja
Egyéb javaslatok			
Fotók

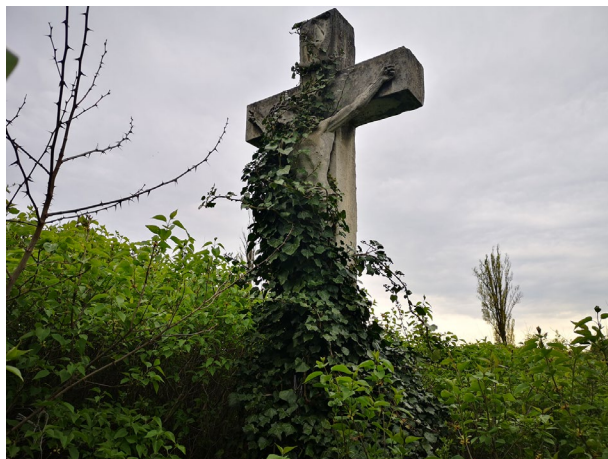
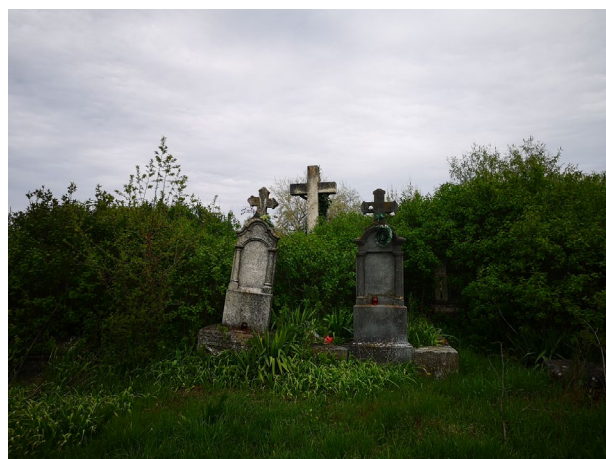
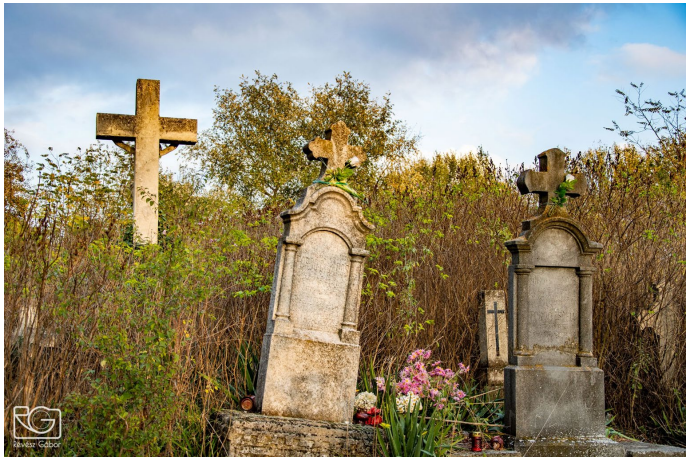
Sorszám	Köztárgy neve	Cím	Védettségi fok	Javasolt védettségi fok
47.	Öregtemetői kereszt	Öregtemető, főúton középtájt hrs.3848	Helyi egyedi védelem	-

Leírás, jellemzők	Műszaki állapot	Megjegyzés
Kőből készült kereszt és a korpusz, a talapzaton tábla felirattal.	Nem lehet véleményezni, hogy milyen a műszaki állapota, amíg ki nem szabadul a növények takarásából.	Felvéve: 2021.04.27. A tábla felirata: EZEN KERESZT JUSTIN PÁL- BERNÁT ÁGNES NEJE ÉS CSALÁDJÁ ÁLTAL ISTEN DICSŐSÉGÉRE KÉSZÍTETETT 1853 DIK ÉVBEN
Védendő érték	Környezet leírása	
A kereszt.	Az 1970. óta használaton kívüli, úgynevezett Öregtemetőben, a sírok között, főúton, középtájon, aljnövényzettel erősen benőve, borostyánnal befutva, megközelíthetetlenül áll a nagyméretű temetői kereszt.

Köztárgy restaurálása	Közterület rendezés
	Az szemet lerakásának megakadályozása a temető területén.
Környezetrendezés	Egyéb
Az aljnövényzet kiirtás a kereszt környezetében és a megközelíthetőség biztosítása.	
Támogatások	Felújítás időpontja
Egyéb javaslatok	
Fotók

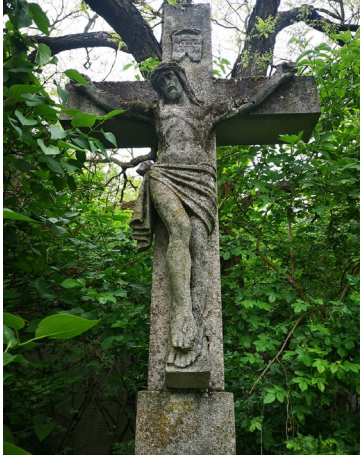
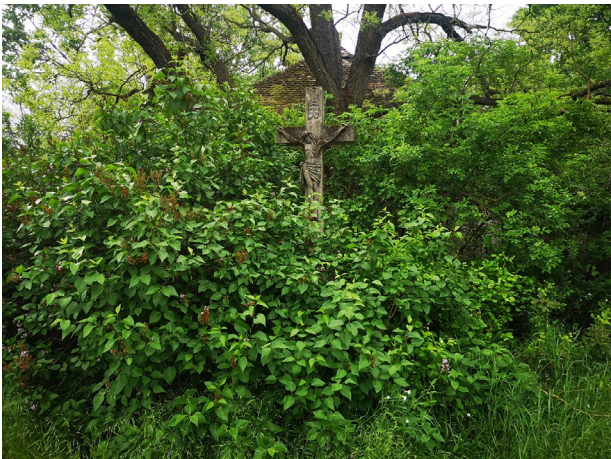
Sorszám	Köztárgy neve	Cím	Védettségi fok	Javasolt védettségi fok
49.	Kónyaszéki iskola keresztje	Vasút mellett, Tanya 410 előtt (hrsz.0235/7) hrsz.0273/1	Helyi egyedi védelem	-

Leírás, jellemzők	Műszaki állapot	Megjegyzés
Beton kereszt, betonból öntött korpusszal. A beton talapzatban vésett felirat.	A kereszt műszaki állapota jó, viszont a korpusz bal karja sérült, a talapzat jobb felső sarka letörve. A vésett szöveg nehezen olvasható.	Felvéve: 2021.05.19. A kereszt talapzatán a felirat: ISTEN DICSŐSÉGÉRE EMELTETTE KÖZADAKOZÁSBÓL A KÓNYASZÉKI GAZDAKÖR 1944.
Védendő érték	Környezet leírása	A kereszt mellett fából készült, mára már kidőlt harangláb. A harangot a Nagyboldogasszony templom tornyába szereltette fel Janes Zoltán plébános 2010-ben.
A kereszt.	Az egykori iskola előtt sűrűn benőtt orgonabokrok takarásában fellelhető a kereszt. Kéttemető út 6-os kilométerkőnél lekanyarodni, s a vasúti sínekig menni.

Felújítási, helyreállítási javaslatok		
Köztárgy restaurálása	Közterület rendezés	
A kereszt tisztítása és a sérülések kijavítása, valamint a betűk újrafestése szükséges.		
Környezetredezés	Egyéb	
Az orgonabokrok ritkítása.		
Támogatások	Felújítás időpontja	
„ Az elmúlt év májusában terepbejáráskor még alig látszott ki a Kónyaszéki kereszt a virágzó orgonabokrokból. A tél folyamán környékeliek szorgos munkájának köszönhetően teljes egészében láthatóvá vált a kereszt a szomorú elhagyatottságában árválkodó jobb sorsa érdemes egykori iskola előtt.” (Harang-szó 2022.húsvéti száma – Szentek szobrai, kereszték, Révész József cikke)		
Egyéb javaslatok		
Fotók

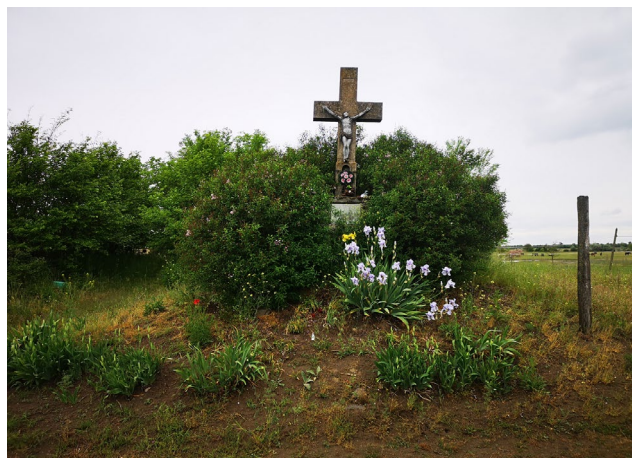
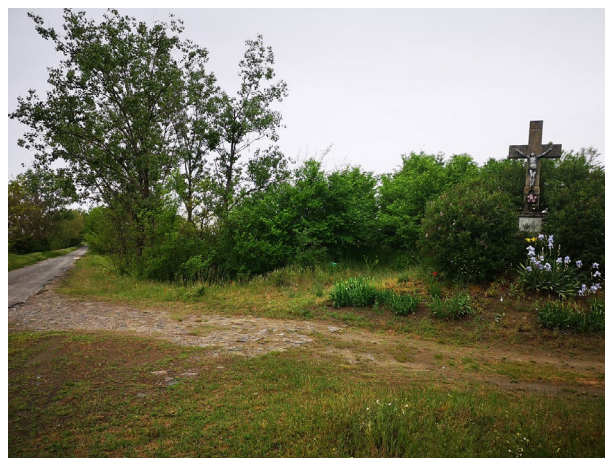
Sorszám	Köztárgy neve	Cím	Védettségi fok	Javasolt védettségi fok
50.	Kókai kereszt	Összekötő út (hrsz.0246)	Helyi egyedi védelem	-

Leírás, jellemzők	Műszaki állapot	Megjegyzés
Beton kereszt, műkö korpusszal, a tagolt kereszt törzsön fülkeszerű bemélyedés, valószínű itt szobor lehetett. Természkő talapzatba fehér tábla építve, felirattal.	A korpusz több helyen törött, repedt, a lábfejek hiányosak.	Felvéve: 2021.05.14. A felirat: Ezen keresztet Isten iránti szeretetből Istenben boldogult szülei Kókai Miksa és Greskovics Viktória és elhunyt felesége Gyergyádes Francziska emlékére állíttatta ifj. Kókai Miksa az Úrnak 1940 esztendejében
Védendő érték	Környezet leírása	
A kereszt.	Út mellett, kis dombon, bokorral erősen benőve áll a kereszt. Kéttemető utat a 451-es úttal összekötő úton, még a vasúti kereszteződés előtt egy dombon.

Felújítási, helyreállítási javaslatok		
Köztárgy restaurálása		Közterület rendezés
Felújítása szükségeszerű.		
Környezetrendezés		Egyéb
A közvetlen mellette lévő bokor alapos ritkítása, visszavágása.		
Támogatások		Felújítás időpontja
Egyéb javaslatok		
Fotók

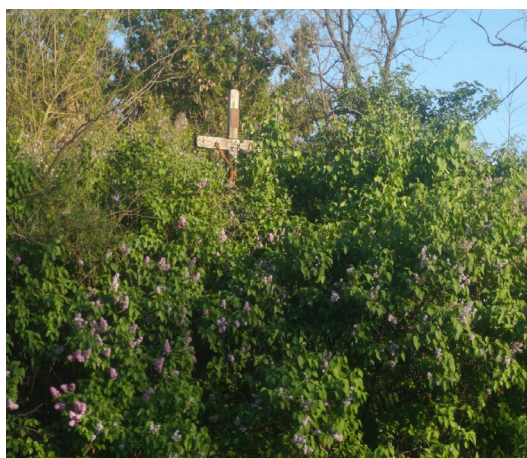
Sorszám	Köztárgy neve	Cím	Védettségi fok	Javasolt védettségi fok
52.	Faragó kereszt	Szegedi út, Tanya 244 (hrsz. 0168/5)	Helyi egyedi védelem	-

Leírás, jellemzők	Műszaki állapot	Megjegyzés
Fakereszt, vaskorpusszal.		Felvéve: 2021.05.14. Faragó Mátyás tanyája elé vallásos buzgóságból 1914-ben egy fakeresztet állított. 1949-ben a fia újat állított, mert az előző tönkre ment. Majd a 1988 körül megint új készült.
Védendő érték	Környezet leírása	
A kereszt.	Megközelíthetetlenül besűrűsödött orgona és akác suhákkal körbenőve. Az eredetileg igen magas keresztnek csak a hegye látszik ki. Magánterületen áll.

Köztárgy restaurálása	Közterület rendezés	
Festése szükséges.		
Környezetrendezés	Egyéb	
Az eltakaró növényzet kiírtása.		
Támogatások		Felújítás időpontja
Egyéb javaslatok		
Fotók

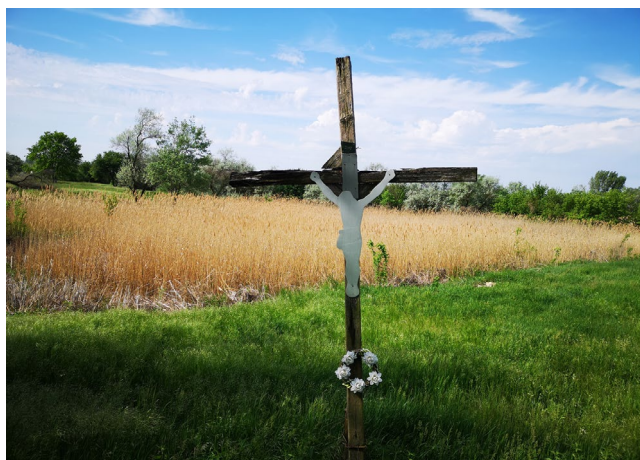
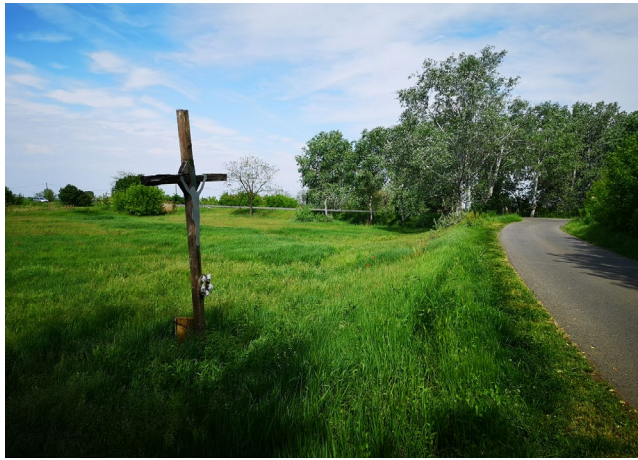
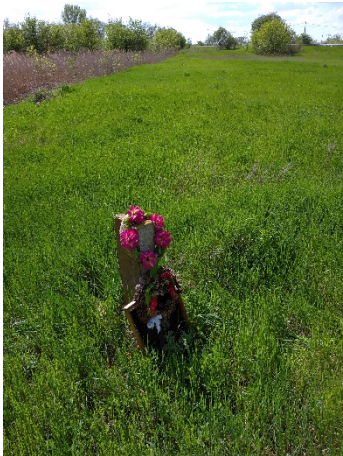
Leírás, jellemzők	Műszaki állapot	Megjegyzés
Betongerendához pántolt egyszerű fakereszt festetlen fémlélezből kivágott Krisztus kontúr.	Nagyon rossz állapotú fakereszt.	Felvéve:2021.05.14. Régi kidőlt kereszt helyére 1988 körül lett állítva az akkori Vörös Csillag t.sz. környéken lakó dolgozóinak jóvoltából. 2022 tavaszára kidőlt a fakereszt. Ferentzi András vállalta magára a felújítását.
Védendő érték	Környezet leírása	
A kereszt.	A Szegedi útról a „fóliák” felé leágazó műút elején, a Vidre partján áll a kereszt.

Felújítási, helyreállítási javaslatok		
Köztárgy restaurálása		Közterület rendezés
Új kereszt állítása.		
Környezetrendezés		Egyéb
Támogatások		Felújítás időpontja
Egyéb javaslatok		
Fotók		
<div>

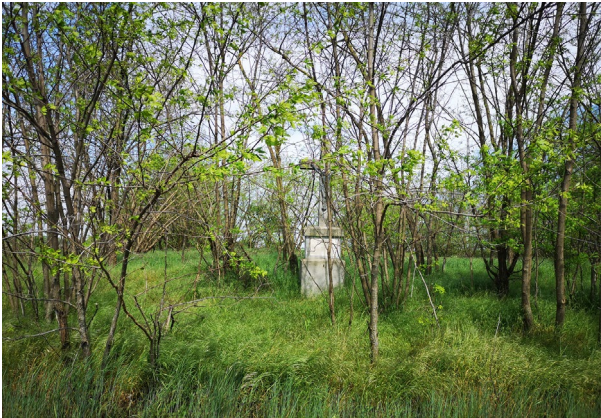
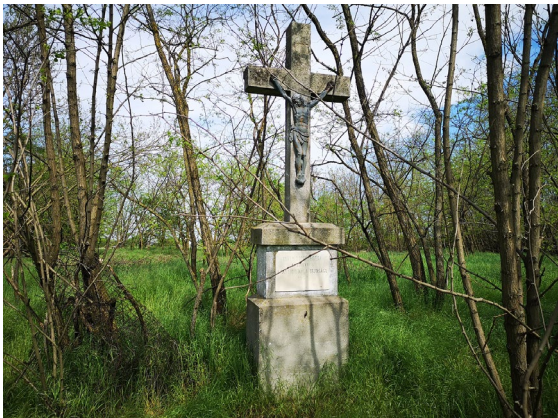
Leírás, jellemzők	Műszaki állapot	Megjegyzés
Betonkereszt, öntöttvas korpusz. A talapzaton fehér tábla felirattal.	Megfelelő állapotú. A kereszt felső felirata hiányzik.	Felvéve: 2021.05.14. A tábla felirata: ISTEN DICSŐSÉGÉRE EMELTETTE A SZÁNTÓI ISKOLA IFJÚSÁGA 1948 KASZNYICZKY
Védendő érték	Környezet leírása	
A kereszt.	Az egykori Vörös Csillag T.Sz. Szegedi úton lévő almás kert mögötti dűlőn volt a mára már elbontott iskola. Csak a kereszt és a lezárt artézi kút emlékeztet a helyre. A Szegedi úttal párhuzamos dűlő úton áll.

Felújítási, helyreállítási javaslatok		
Köztárgy restaurálása		Közterület rendezés
A kereszt felújítása.		
Környezetrendezés		Egyéb
Támogatások		Felújítás időpontja
Egyéb javaslatok		
Fotók

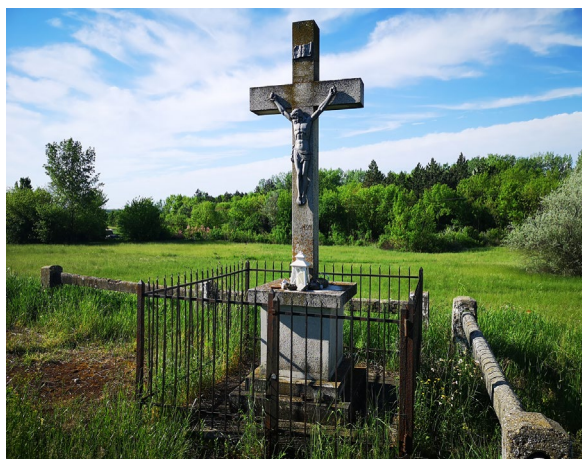
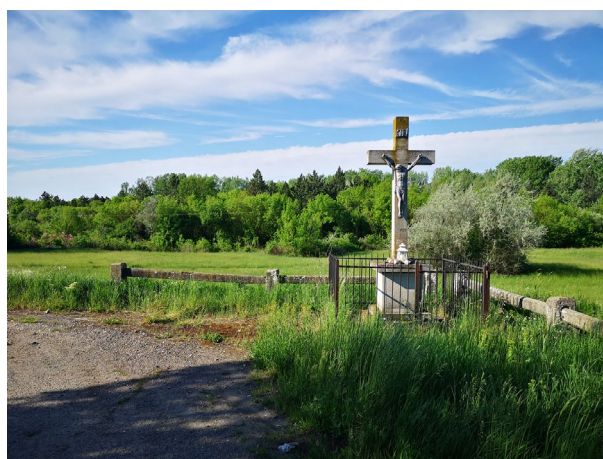
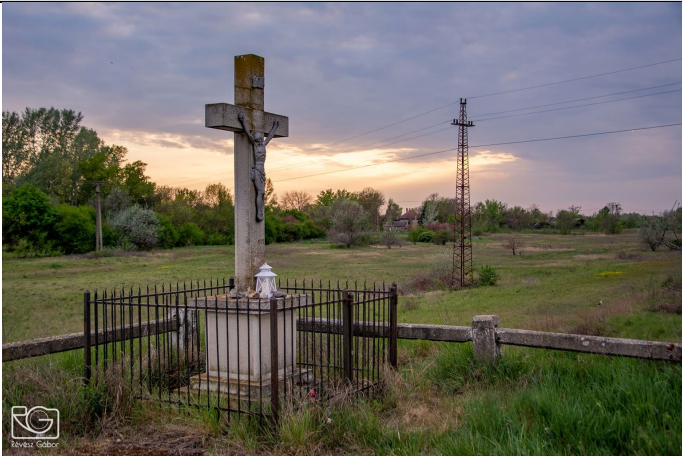
Leírás, jellemzők	Műszaki állapot	Megjegyzés
Műkőből készült kereszt, fém korpuszal, fém kerítéssel. A korpusz alatt szám: 1995	A kereszt jó állapotú. A fémkerítés ajtaja dróttal rögzítve.	Felvéve: 2021.05.14. A készítettő pedig Nyilas József és testvérei. A keresztet Vági László szentesi plébános szentelte fel 1995. október 15-én.
Védendő érték	Környezet leírása	
A kereszt.	A Szentés felé menő út híd előtti Böldi rév felé menő leágazásában lett felállítva a kereszt.

Felújítási, helyreállítási javaslatok		
Köztárgy restaurálása	Közterület rendezés	
Tisztítást igényel a kereszt. Az ajtó zsanérját kell megjavítani.		
Környezetrendezés	Egyéb	
Támogatások	Felújítás időpontja	
Egyéb javaslatok		
Fotók

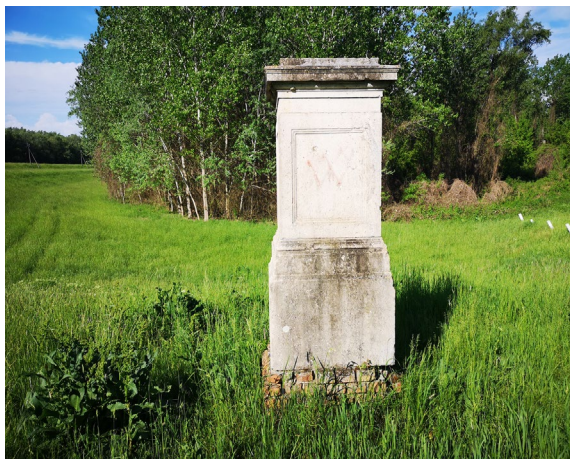
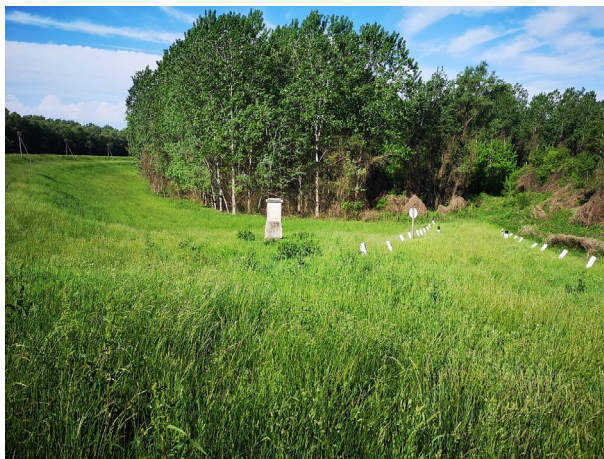
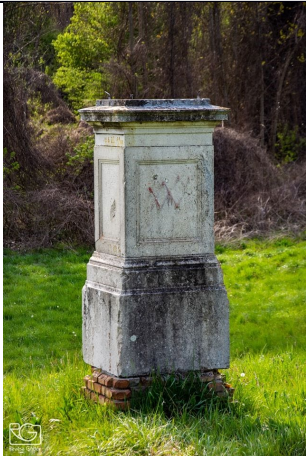
Leírás, jellemzők	Műszaki állapot	Megjegyzés
Szobor nélküli talapzat kőből.	A alap kilátszó téglái sérültek, de még áll a talapzat.	Felvéve: 2021.05.14. Az első szobrot 1818-ban a Károlyi család állíttatta a révátkelőnél. Időközben megépült a gát, a szobor az ártéri oldalon volt. 1888-ban egy átkelésnél a vízi jármű nekisodródott a szobornak és az megrongálódott, ledőlt. 1980-ban a gróf új szobrot készíttetett. Ezt a szobrot 1944-ben az orosz katonák szétlőtték. A golyónyomok ma is láthatók.
Védendő érték	Környezet leírása	A Szent József plébánia egyik híve részéről volt felajánlás a szobor helyreállítására, de nem volt támogatás a folytatásra.
A talapzat.	A Tisza gát Szent Jánosi nagy kanyarjában, a mentett oldalon van a talapzat.

Felújítási, helyreállítási javaslatok		
Köztárgy restaurálása	Közterület rendezés	
Védelmet érdemel.		
Környezetrendezés	Egyéb	
Támogatások	Felújítás időpontja	
Egyéb javaslatok		
Fotók
