CSONGRÁD

HELYI ÉRTÉKVÉDELMI KATASZTER

CSONGRÁD VÁROS TELEPÜLÉSKÉPI RENDELETE

1. Függelék a ../2022. (.....) önk. rendelethez

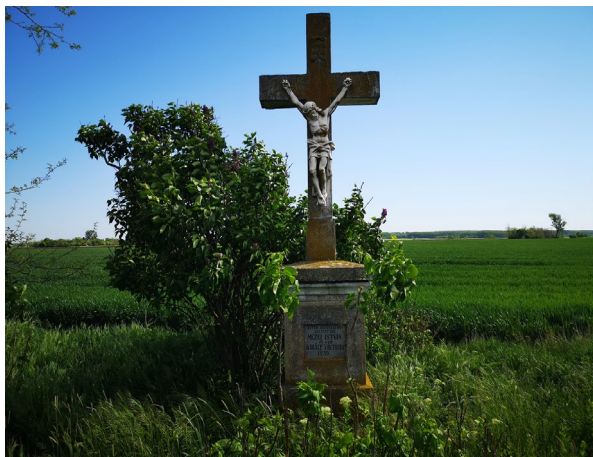
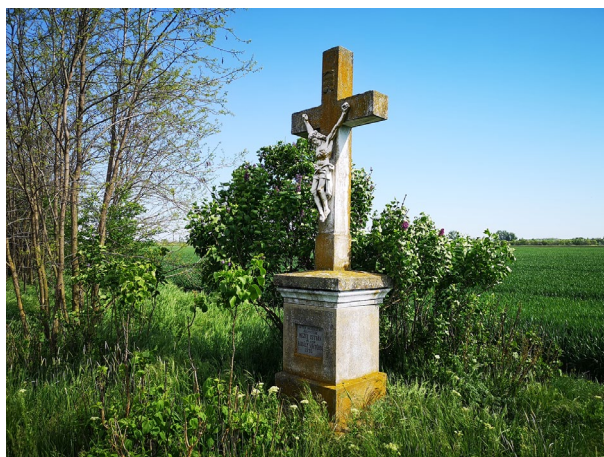
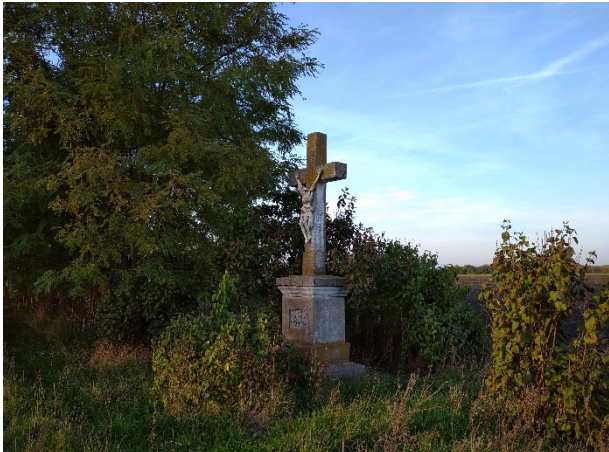
Leírás, jellemzők	Műszaki állapot	Megjegyzés
Műkő kereszt talapzattal, öntött korpusszal. A talapzaton fehér tábla felirattal.	A kereszt jó állapotú, a régi öntött műkő korpuszt a közelmúltban újra cserélte ismeretlen jötevő. A táblán a feliratot is felújította.	Felvéve: 2021.05.14. A tábla felirata: ISTEN DICSŐSÉGÉRE ÁLLÍTATTÁK MEZEI ISTVÁN és neje KIRÁLY VIKTÓRIA 1935.
Védendő érték	Környezet leírása	
A kereszt.	A tengernyi szántóföldön járatlan dűlőúton, bokros szigeten áll a kereszt.

Köztárgy restaurálása	Közterület rendezés	
A kereszt tisztítása.		
Környezetrendezés	Egyéb	
Az út kaszálása.		
Támogatások		Felújítás időpontja
Egyéb javaslatok		
Fotók

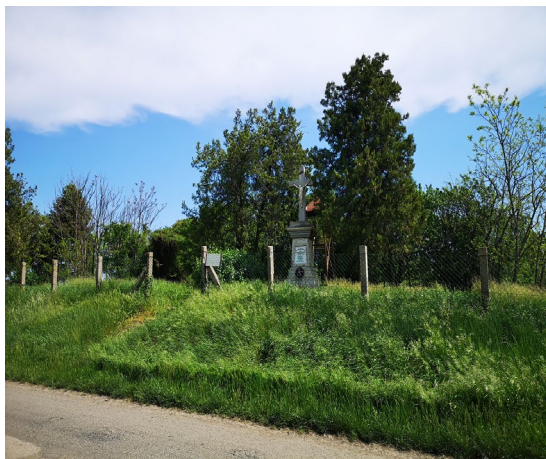
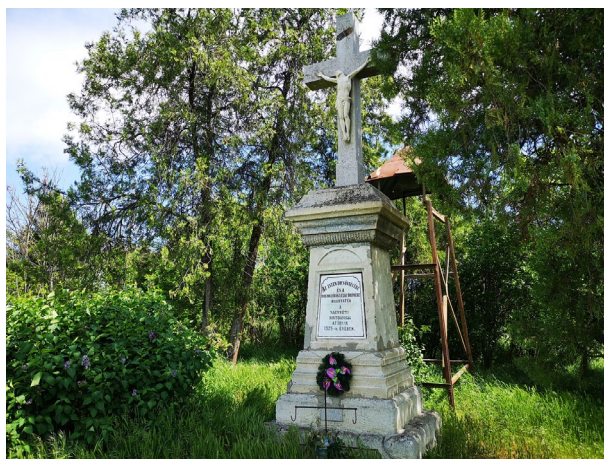
Leírás, jellemzők	Műszaki állapot	Megjegyzés
Műkő kereszt vaskorpusszal, kő talpazattal, a talpazaton fehér márványtábla felirattal. Mögötte vaslábakon harangállvány, harang nélkül.	Jó állapotú a kereszt. A tábla körül a kifugázás nincs meg.	Felvéve: 2021.05.14. 1910-től működött itt iskola 1978-ig. A harangot ellopták. A táblán lévő felirat: AZ ISTEN DICSÓSÉGÉRE ÉS A BOLDOG HÍVÓK LELKI ÖRÖMÉRE ÁLLÍTTATTA A NAGYRÉTI BIRTOKOSSÁG AZ ÚRNAK 1928-IK ÉVÉBEN.
Védendő érték	Környezet leírása	
A kereszt.	A csépai műútról 10 téglalépcső visz fel a dombon lévő kereszthez és haranglábbhoz.

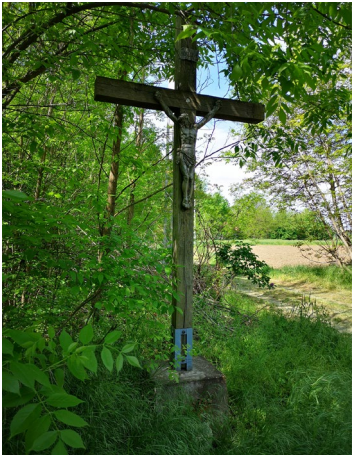
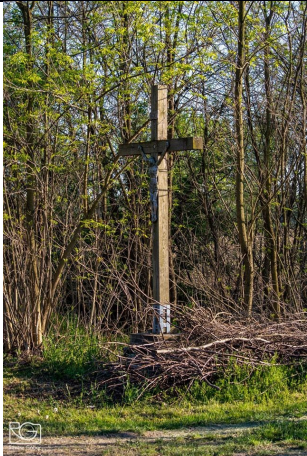
Leírás, jellemzők	Műszaki állapot	Megjegyzés
Beton talapzaton vas kengyelek tartják a fakeresztet, amelyen alumínium öntvény korpusz van.	Jó állapotú a kereszt, csak konzerválni, festeni kell.	Felvéve: 2021.05.14. Régi, hányatott helyű fakereszt helyére lett állítva 2010-ben ez a kereszt.
Védendő érték	Környezet leírása	
A kereszt.	A megyehatár előtti, a csépai útról leágazó bőrhídon átmenő műút végén útkereszteződésben, csatorna szélén áll a kereszt.

Felújítási, helyreállítási javaslatok		
Köztárgy restaurálása		Közterület rendezés
Festés.		
Környezetrendezés		Egyéb
A belógó ágak nyesése.		
Támogatások		Felújítás időpontja
Egyéb javaslatok		
Fotók

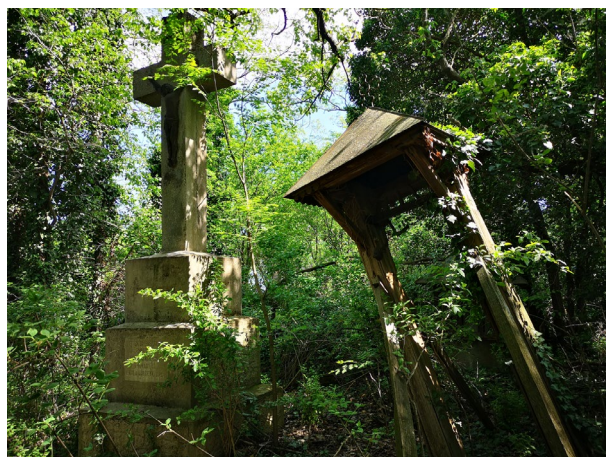
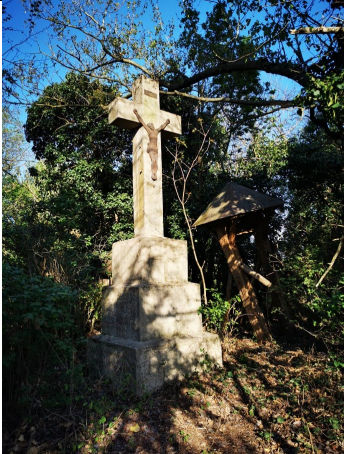
Leírás, jellemzők	Műszaki állapot	Megjegyzés
Beton kereszt és talpazat, vas korpusszal. A talpazaton tábla felirattal. A mellette lévő fa harangláb facsipkés díszítéssel.	A kereszt oldalán hosszanti repedés. A korpusz rozsdás. A harangláb kidőlve.	Felvéve: 2021.05.14. Az iskolában 1901-től volt tanítás 1969-ig. A harangot a lebontás után ellopták. A tábla felirata: ISTEN DICSŐSÉGÉRE EMELTETTE KÖZADAKOZÁSBÓL A MÁMAI RÉTI ISKOLA KÖRZETE 1929.
Védendő érték	Környezet leírása	
A kereszt és a faragott harangláb.	1980 körül lebontott iskolaépület megmaradt keresztje és haranglábja fákkal benőtt áthatolhatatlan őserdei területen található. Az úthoz közel, közepén, kb. 5-10 méterre az út szélétől bent a telken, magánterületen áll.

Felújítási, helyreállítási javaslatok		
Köztárgy restaurálása		Közterület rendezés
Környezetrendezés		Egyéb
A környezet kitakarítása.		
Támogatások		Felújítás időpontja
Egyéb javaslatok		
Fotók

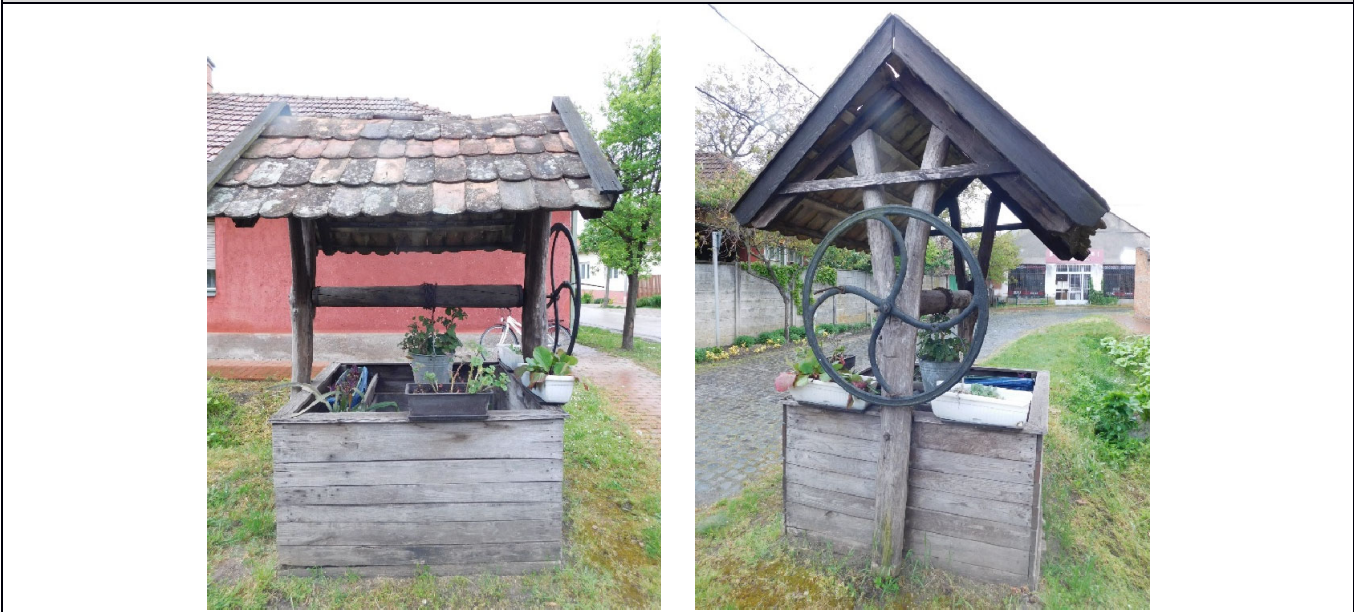
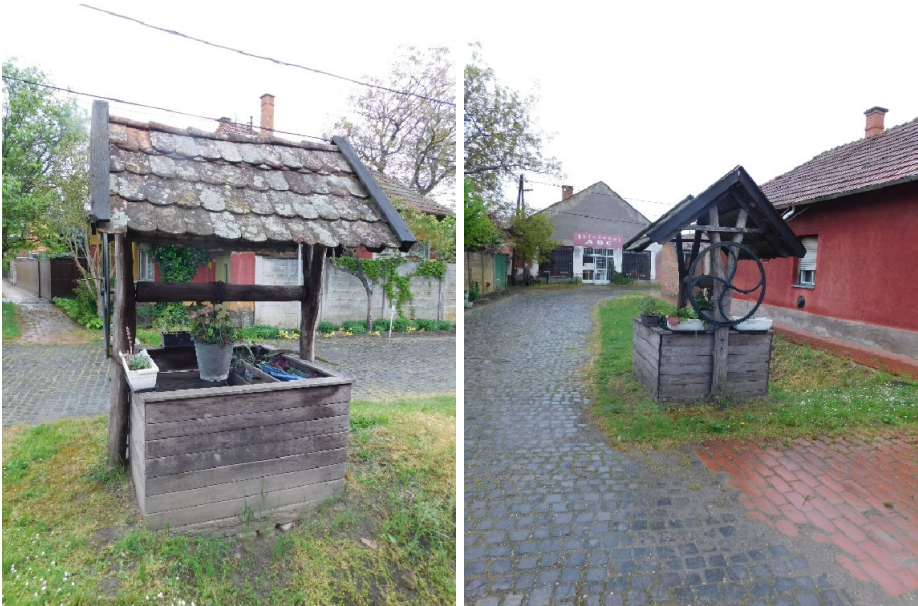
Leírás, jellemzők	Műszaki állapot	Megjegyzés
Az egykori kerekas kutat tömör deszkából készült felépítmény veszi körbe, a kút feletti cserepezett nyeregtető tartószerkezete két ágasfa. A kút maga belső ráccsal védett.	Felújítandó	A kút ma már nem működik. Alján még II. világháborús eszközök is fellelhetők.
Védendő érték	Környezet leírása	
Az ásott kút a felépítményével együtt.	A Gyík utca és az Öregvár utca találkozásánál lévő kicsiny téren található. Virágládákkal és vödörbe ültetett virággal díszítve.

Felújítási, helyreállítási javaslatok	
Köztárgy restaurálása	Közterület rendezés
Faszerkezet javítása, festése	Kis park kialakítása a kút környezetében
Környezetredezés	Egyéb
A kutat vödörbe és virágládákba ültetett virágok díszítik, ezek folyamatos ápolást, gondozást igényelnek.	
Támogatások	Felújítás időpontja
Egyéb javaslatok	
<p>A kút rácsára dobált szemét eltávolítása szükséges.</p>

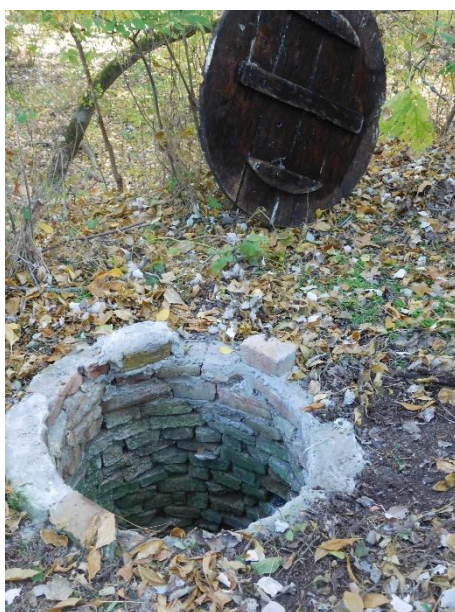
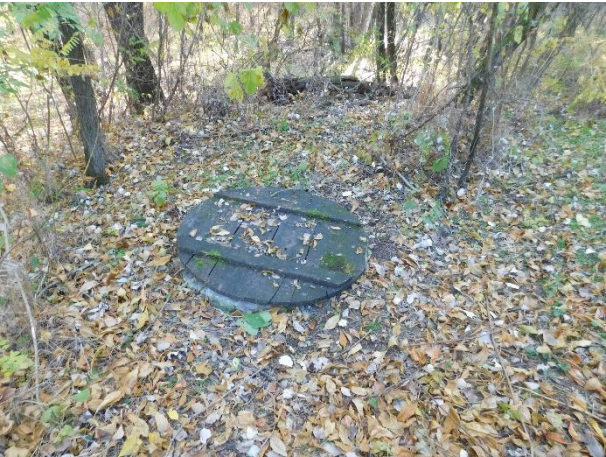
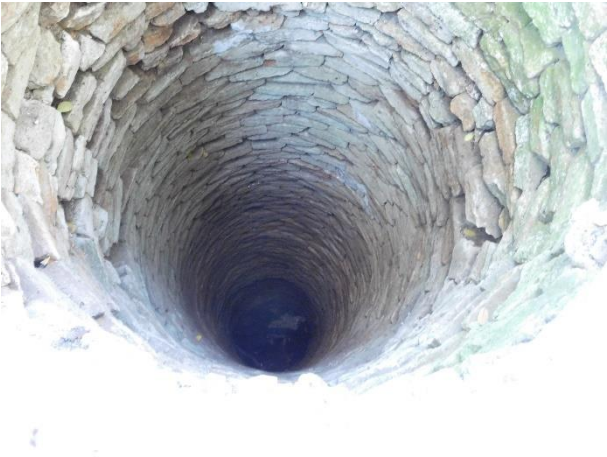
Leírás, jellemzők	Műszaki állapot	Megjegyzés
A téglából kirakott kút felépítmény nélküli, „fafedővel” van letakarva.	Felújítandó	
Védendő érték	Környezet leírása	
Az ásott kút.	Ellés-parti monostortól északkeletre, mintegy 10-20 méterre lévő ásott kút ártéri erdő környezetében található.

Felújítási, helyreállítási javaslatok		
Köztárgy restaurálása	Közterület rendezés	
A hiányzó téglaelemek pótlása a kút felső peremén	A kút megközelíthetőségének biztosítása	
Környezetrendezés	Egyéb	
	Felépítmény építése a balesetveszély elkerülése végett	
Támogatások	Felújítás időpontja	
Egyéb javaslatok		
Fotók		
<div>

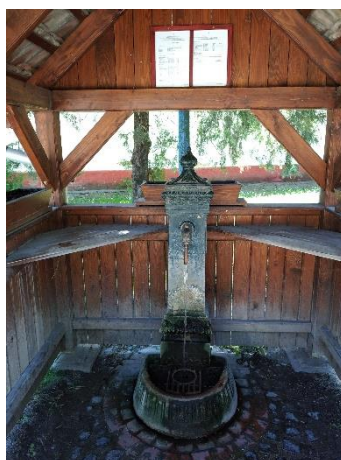
Leírás, jellemzők	Műszaki állapot	Megjegyzés
Az álló alumínium öntvénykutat cseréppel fedett, fa szerkezetű felépítménnyel vették körbe.	Megfelelő	A XX. század első felében zajló városrendezés során a régi piacteret parkosították, a hosszanti főutengely utcáit rendezték, szélesítették, csatornázták. A vízellátás megoldására több tucat artézi kutat is fúrtak. A jelenlegi működő kutak közül a Szent János téren lévő artézi kút közkedvelt vízvételi helyként működik ma is a lakosság körében. Az ivóvíz vizsgálati jegyzőkönyv 2019.07.09-én készült. A jegyzőkönyv kifüggesztésre került a felépítmény belsejében, a kút felett.
Védendő érték	Környezet leírása	
A dískút a felépítményével együtt.	A Szent János tér szélén, az út mellett található a kút. Mellette fapadok asztallal, faszemetes, útjelzők, fém kerékpártámaszok és kerékpártartók találhatók.

Köztárgy restaurálása		Közterület rendezés	
Faszerkezet tisztítása, festése		Forgalomlassítás érdekében pl. forgalomlassító küszöb (fekvőrendőr) elhelyezése a kút közelében, burkolt felületű parkolók kialakítása	
Környezetrendezés		Egyéb	
<p>A környezet rendezett fenntartása.</p> <p>A kutat virágládákba ültetett virágok díszítik a felépítmény mellvédfalán, ezek folyamatos ápolást, gondozást igényelnek.</p>			
Támogatások		Felújítás időpontja	
Egyéb javaslatok			
Fotók			
<div>

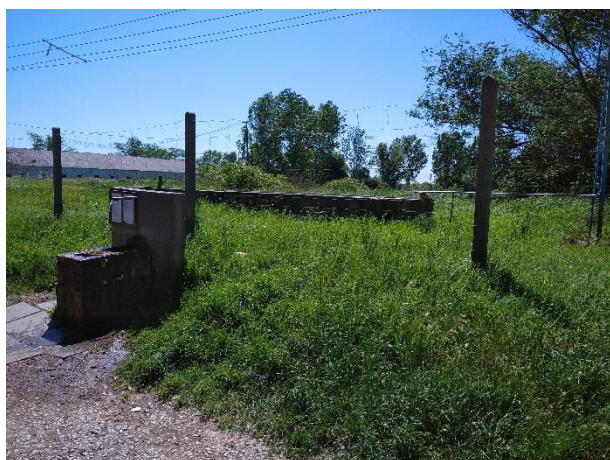
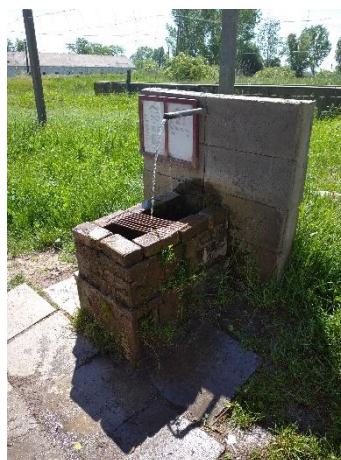
Sorszám	Köztárgy neve	Cím	Védettségi fok	Javasolt védettségi fok
5.	Ártézi kút	Külterület, Kistrét Hrsz. 022/2	Helyi egyedi védelem	-

Leírás, jellemzők	Műszaki állapot	Megjegyzés
A csap betonelemekből épült falba lett beépítve. A kút kisméretű téglákból épített, négyzetes formájú építmény	Felújítandó	A XX. század első felében zajló városrendezés során a régi piacteret parkosították, a hosszanti főtengety utcáit rendezték, szélesítették, csatornázták. A vízellátás megoldására több tucat artézi kutat is fúrtak. A jelenlegi működő kutak közül a Kistrétben lévő artézi kút közkedvelt vízvételi helyként működik ma is a lakosság körében. Az ívóvíz vizsgálati jegyzőkönyv 2019.07.09-én készült. A jegyzőkönyv kifüggesztésre került a tégláépítmény fölkéjében, a csap felett.
Védendő érték	Környezet leírása	
A kút	A Kistrétben, a Holt-Tisza mellett vezető út mellett található a közkút.

Köztárgy restaurálása	Közterület rendezés	
A csapként funkcionáló cső cseréje igényes csapra, betonfal helyett téglafal építése, kút hiányzó téglaelemeinek pótlása	Beton járólapok helyett igényes térburkolat a kút környezetében, valamint burkolt felületű parkolók kialakítása, kerékpártámaszok elhelyezése	
Környezetrendezés	Egyéb	
A környezet rendezett fenntartása		
Támogatások	Felújítás időpontja	
Egyéb javaslatok		
Fotók

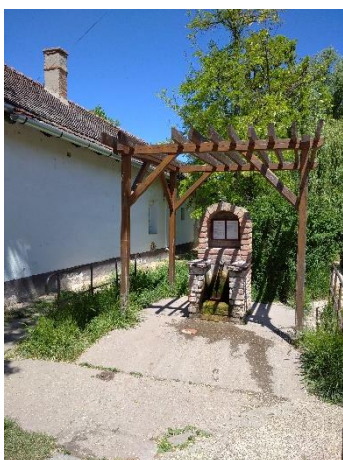
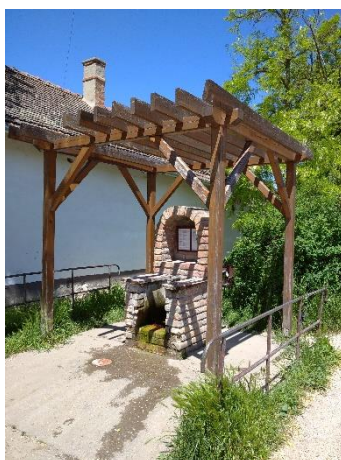
Sorszám	Köztárgy neve	Cím	Védettségi fok	Javasolt védettségi fok
6.	Ártézi kút	Batthyány utca és Bethlen Gábor utca sarka Hrsz. 1891	Helyi egyedi védelem	-

Leírás, jellemzők	Műszaki állapot	Megjegyzés
A kút téglaelemekből készült íves záródású építmény, két mellvédfallal szegélyezve. Felette pergola került elhelyezésre.	Megfelelő, de kisebb javítások szükségesek	A XX. század első felében zajló városrendezés során a régi piacteret parkosították, a hosszanti főtengety utcáit rendezték, szélesítették, csatornázták. A vízellátás megoldására több tucat artézi kutat is fúrtak. A jelenlegi működő kutak közül a Bethlen Gábor és a Batthyány utca kereszteződésében lévő artézi kút közkedvelt vízvételi helyként működik ma is a lakosság körében. Az ívóvíz vizsgálati jegyzőkönyv 2019.07.09-én készült. A jegyzőkönyv kifüggesztésre került a téglaeépítmény fölkéjében, a csap felett.
Védendő érték	Környezet leírása	
A kút építményével együtt	A Batthyány utcában, a Bethlen Gábor utcai útkereszteződés előtt, az út mellett található a felépítménnyel ellátott kút. Mellette fémkorlátokat helyeztek el feltehetőleg kerékpártámaszokként.

Köztárgy restaurálása		Közterület rendezés	
Faszerkezet festése, a hiányzó árnyékolószerkezeti elem pótlása, mellvéd fafedésének lefestése, letört/kifagyott téglaelemek pótlása, cseréje		Betonfelület helyett térburkolat a kút környezetében, valamint burkolt felületű parkolók kialakítása	
Környezetrendezés		Egyéb	
A környezet rendezett fenntartása, kerékpártámaszok festése			
Támogatások		Felújítás időpontja	
Egyéb javaslatok			
Fotók

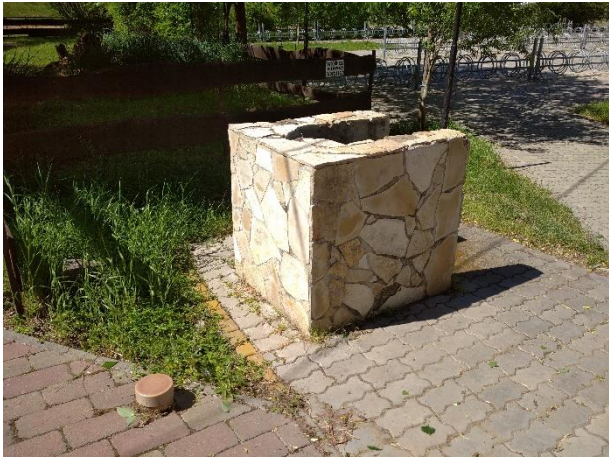
Sorszám	Köztárgy neve	Cím	Védettségi fok	Javasolt védettségi fok
7.	Ártézi kút	Körös-torok üdülőterület Hrsz. 5951	Helyi egyedi védelem	-

Leírás, jellemzők	Műszaki állapot	Megjegyzés
A kút alacsony mellvédmagasságú kőlapokkal burkolt betonépítmény	Felújítandó	A XX. század első felében zajló városrendezés során a régi piacteret parkosították, a hosszanti főtenhely utcáit rendezték, szélesítették, csatornázták. A vízellátás megoldására több tucat artézi kutat is fúrtak. A jelenlegi működő kutak közül a Körös-toroki üdülőterületen lévő artézi kút közkedvelt vízvételi helyként működik ma is a főképp a strandolók körében. Az ívóvíz vizsgálati jegyzőkönyv nem került kifüggesztésre.
Védendő érték	Környezet leírása	
A kút	A Körös-torok üdülőterületen a kerékpártárolók és a Kőcsárda között, az út mentén

Felújítási, helyreállítási javaslatok		
Köztárgy restaurálása		Közterület rendezés
<p>A csapként funkcionáló cső cseréje igényes csapra, a sérült betonfal javítása, a kilátszó műanyag csővezeték eltakarása, elfalazása</p>		
Környezetrendezés		Egyéb
<p>A környezet rendezett fenntartása</p>		
Támogatások		Felújítás időpontja
Egyéb javaslatok		
Fotók

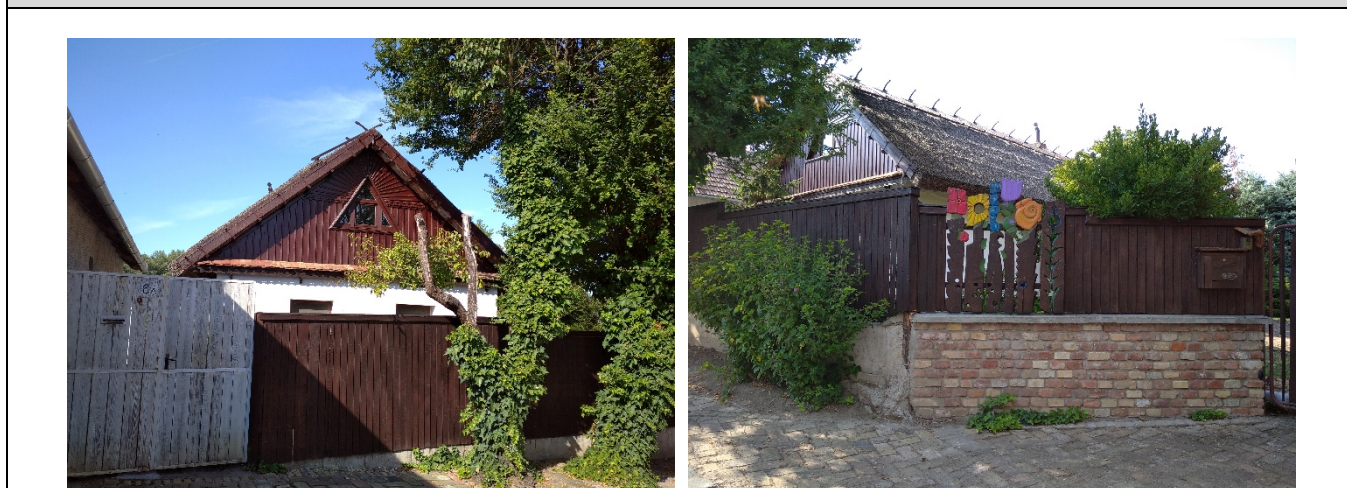
Sorszám	Hrsz.	Cím	Megnevezés	Védettségi fok	Javasolt védettségi fok
2.	5851/1	Ék köz 8.	Halászház	-	Műemlék

Funkció	Beépítés	Szintszám	Tetőforma, -héjazat	Nyílászárók	Lábazat
Lakóház	Oldalhatáron álló, előkertes	Földszint (+tetőtér)	Náddal fedett nyeregtető díszes szegélyű deszkaoromzattal, napsugaras díszítéssel cserepezett, csipkézett vízvetődeszkával	Főhomlokzaton két sötétbarnára festett, fa szerkezetű nyílászáró	Sötétszürkére (venyigefeketére) meszelve
Melléképület			Pince	Kapu, kerítés	Kút
Fehérre meszelt melléképítmények nádfedéssel, cserepezett gerinccel (gépjárműtároló és fedett teraszos műhely)			-	Sötétbarnára festett tömör deszka- és léckerítés tégl- és betonlábazaton, színesre festett virágokkal	-
Leírás, jellemzők, védendő érték			Műszaki állapot	Megjegyzés	
Tégla alaprajzú, fehérre meszelt, földszintes halászház, nádfedéses nyeregtetővel, díszes deszkaoromzattal (utólag háromszög alakú tetőtéri ablakkal, feszülettel kiegészítve). Épült feltehetően a 19. században. Népi építészeti emlék és művészlakás.			Jó műszaki állapotban lévő épület.	A helyszínelés és a felvételek készítésének időpontja: 2021.08.16. Ellenőrzés: 2022.09.29. Az épület elemzése külső szemrevételezéssel készült.

Felújítási, helyreállítási javaslatok			
Tető	Homlokzat	Nyílászárók	Egyéb
-	-	-	-
Melléképület	Pince	Kapu, kerítés	
-	-	Kerítés lábazati vakolatának javítása	
Támogatások			Felújítás időpontja
Tulajdonviszony			
Magántulajdon			
Egyéb javaslatok			
Fotók

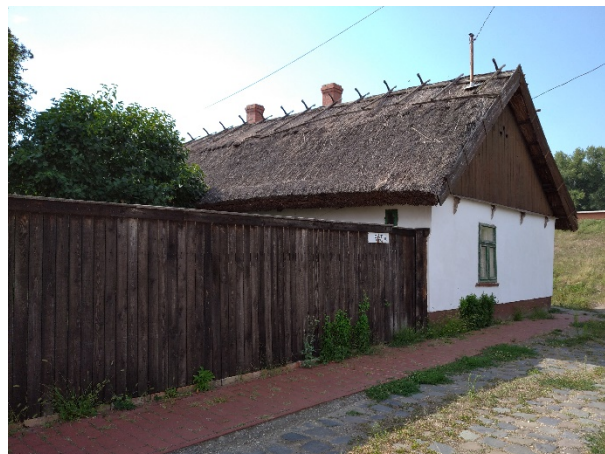
Sorszám	Hrsz.	Cím	Megnevezés	Védettségi fok	Javasolt védettségi fok
4.	5729	Gát utca 6.	Halászház	-	Műemlék

Funkció	Beépítés	Szintszám	Tetőforma, -héjazat	Nyílászárók	Lábazat
Lakóház	Oldalhatáron álló	Földszint	Náddal fedett nyeregtető deszkaoromzattal, 3 szív alakú bevilágító nyílással	Főhomlokzat egyablakos: zöldre festett fa szerkezetű, osztott nyílászáró téglakönyöklővel	Vörösesbarnára meszelve
Melléképület			Pince	Kapu, kerítés	Kút
-			-	Sötétbarnára festett tömör deszkakerítés	-
Leírás, jellemzők, védendő érték			Műszaki állapot		Megjegyzés
Téglalap alaprajzú, fehérre meszelt, földszintes halászház, nádfedéses nyeregtetővel, deszkaoromzattal. Épült feltehetően a 19. században. Népi építészeti emlék.			Állagmegóvás, kisebb javítások szükségességek.		A helyszínelés és a felvételek készítésének időpontja: 2021.08.16. Ellenőrzés:2022.09.29. Az épület elemzése külső szemrevételezéssel készült.

Felújítási, helyreállítási javaslatok			
Tető	Homlokzat	Nyílászárók	Egyéb
Szegélydeszka festése, nádazás javítása, cseréje	-	Festés	-
Melléképület	Pince	Kapu, kerítés	
		Festés	
Támogatások			Felújítás időpontja
Tulajdonviszony			
Magántulajdon			
Egyéb javaslatok			
Fotók

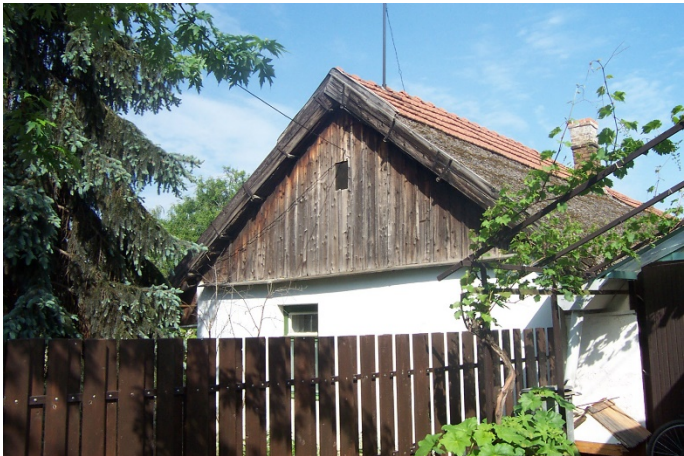
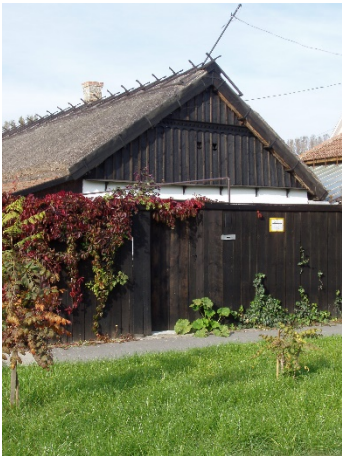
Sorszám	Hrsz.	Cím	Megnevezés	Védettségi fok	Javasolt védettségi fok
5.	5726	Öregvár utca 10.	Halászház	-	Műemlék

Funkció	Beépítés	Szintszám	Tetőforma, -héjazat	Nyílászárók	Lábazat
Lakóház	Oldalhatáron álló, előkertes	Földszint	Náddal fedett nyeregtető díszes deszkaoromzattal (fadszléccel ellátva bevilágító nyílásokkal készült utólagos rádeszkázással)	Főhomlokzat egyablakos: sötétbarnára és fehérre festett fa szerkezetű, osztott nyílászáró	Sötétszürkére (venyigefeketére) meszelve
Melléképület			Pince	Kapu, kerítés	Kút
Utólag épített, cseréppel fedett kamraépület a lakóépület folytatásában (önkormányzat árvízi kárelhárításából)			-	Sötétbarnára festett tömör deszkakerítés	-
Leírás, jellemzők, védendő érték			Műszaki állapot		Megjegyzés
Téglaalap alaprajzú, fehérre meszelt, földszintes halászház, nádfedéses nyeregtetővel (korábban cserepezett gerinccel), jelenleg díszes deszkaoromzattal. Tornáca téglapilléres és mellvéddel ellátott. Kemencéje elbontásra került (30-40 éve, azóta gázfűtést használnak). Épült feltehetően a 19. században. Népi építészeti emlék.			2002 évtől lett fokozatosan helyreállítva részben az eredeti állapotban régi rajzok alapján. (Forrás: Palásti Tanár Úr anyaga.) Anyagiak hiányában főként csak a külső előlő traktusok lettek helyreállítva.		A helyszínelés és a felvételek készítésének időpontja: 2021.08.16. Ellenőrzés:2022.09.30. Az épület elemzése külső szemrevételezéssel és a tulajdonos adatszolgáltatása alapján készült.

Felújítási, helyreállítási javaslatok			
Tető	Homlokzat	Nyílászárók	Egyéb
Nádfedés javítása (szélvihar megrongálta)	Szerkezeti megerősítés (aláfalazás hiányos, helyenként omladozó állapotú, főként a hátsó traktus).	Egységes, épülethez illő nyílászárók beépítése	Belső felújítás (a belső szoba álmennyezetes, omladozó falú, padlózat nélküli) és a vízvezeték, elektromos hálózat felújítása szükséges.
Melléképület	Pince	Kapu, kerítés	
-	-	-	
Támogatások			Felújítás időpontja
Tulajdonviszony			
Magántulajdon			
Egyéb javaslatok			
<div style="display: flex; justify-content: space-around;">

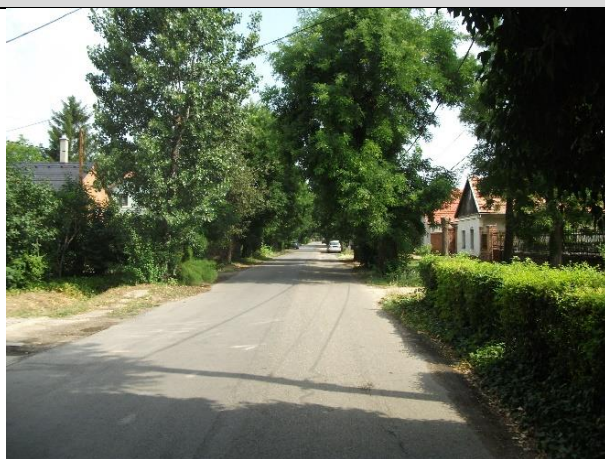
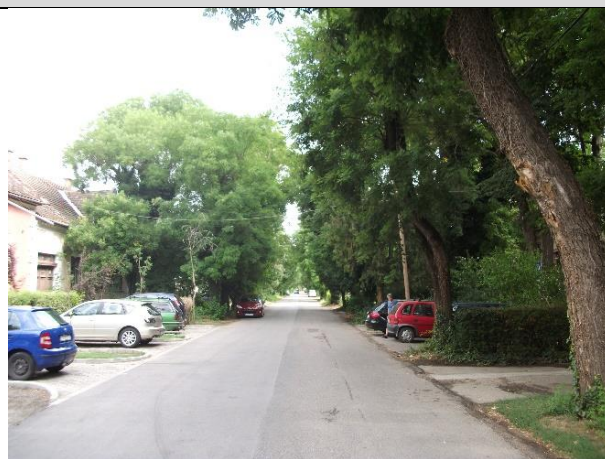
Sorszám	A táji és természeti érték megnevezése	Védettségi fok	Javasolt védettségi fok
2.	Kettős japánakáncsor	Védendő fasor	-
Az érték területi azonosítója (hrsz., utcánév, földrajzi név)			
Csemegi Károly utca hrsz. 289

Leírás, jellemzők, védendő érték	Intézkedési javaslat	Megjegyzés
<p>A fasor koros, 2018-ban kezdődött a fasor cseréje. A faállomány fele lett kivágva a másik fele csonkolva lett A kivágott fák helyett az út melletti fasor magyar kőrissel, a járda melletti fasor vérszilvára lett cserélve</p> <p>Jogi védelmet nem igényel.</p>	<p>A fasor cseréjét folytatni kell.</p> <p>Megtartásáról gondoskodni kell.</p>	<p>A felvétel ideje: 2021. 06. 26.</p> <p>Településképi / szerkezeti jelentőségű zöldfelületi elem</p>

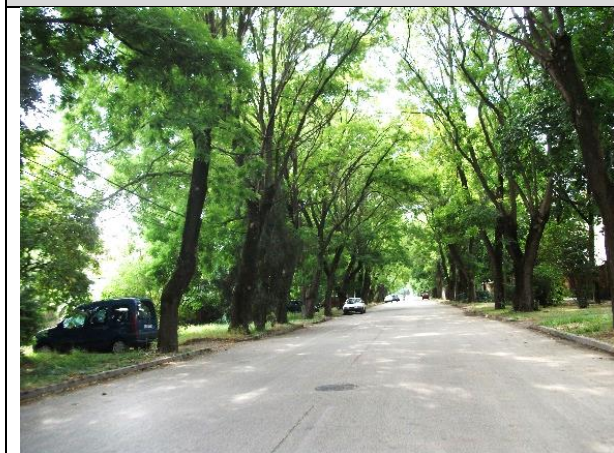
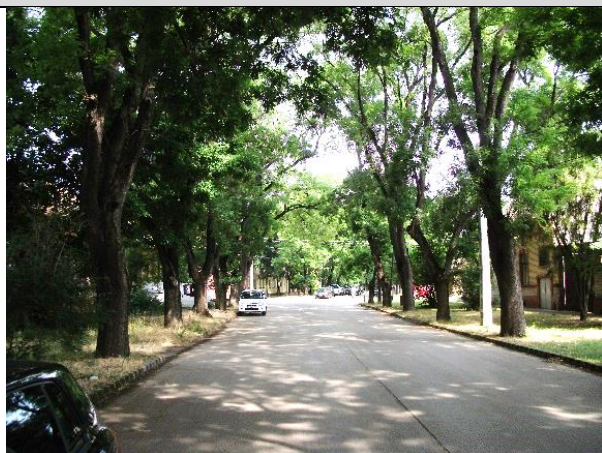
Sorszám	A táji és természeti érték megnevezése	Védettségi fok	Javasolt védettségi fok
3.	Japánakácsr	Védendő fasor	-
Az érték területi azonosítója (hrsz., utcánév, földrajzi név)			
Kereszt utca hrsz. 4151

Leírás, jellemzők, védendő érték	Intézkedési javaslat	Megjegyzés
<p>Csaknem egységes zárt fasor, az út menti fasor kb. 30 cm törzsátmérővel japánakácsr alkotják, míg járda melletti fasor juharok láthatók. A fák korábban vissza voltak már csonkolva, ám elhanyagolt, rossz állapotban vannak.</p> <p>Jogi védelmet nem igényel.</p>	<p>Felülvizsgálata és a szükséges faápolás elvégzése szükséges.</p> <p>Megtartásáról gondoskodni kell.</p>	<p>A felvétel ideje: 2021. 06. 26.</p> <p>Településképi / szerkezeti jelentőségű zöldfelületi elem</p>

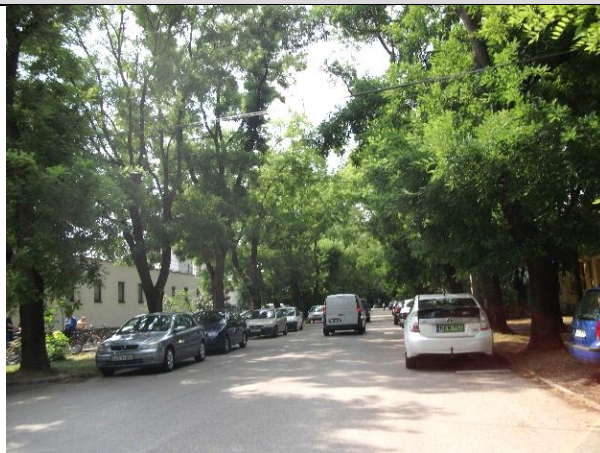
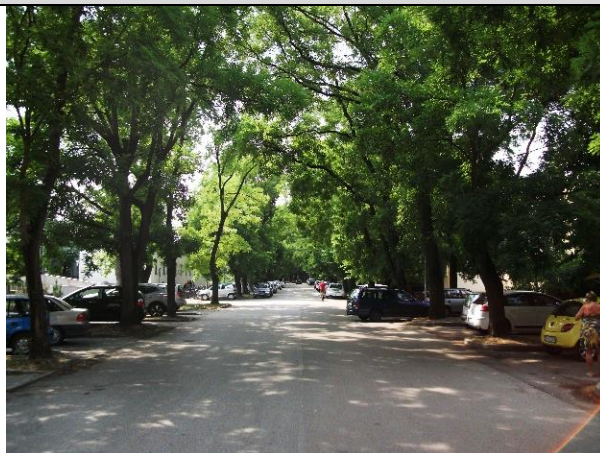
Sorszám	A táji és természeti érték megnevezése	Védettségi fok	Javasolt védettségi fok
4..	Japánakácsr	Védendő fasor	-
Az érték területi azonosítója (hrsz., utcánév, földrajzi név)			
Dob utca hrsz. 680

Leírás, jellemzők, védendő érték	Intézkedési javaslat	Megjegyzés
<p>Csaknem egységes zárt fasor, kb. 30 cm törzsátmérővel japán akácok alkotják. A fák korábban vissza voltak már csonkolva, az életveszélyes fák kivágásra kerültek.</p> <p>Jogi védelmet nem igényel.</p>	<p>Felülvizsgálatának elvégzése szükséges</p> <p>Megtartásáról gondoskodni kell.</p>	<p>A felvétel ideje: 2021. 06. 26.</p> <p>Településképi / szerkezeti jelentőségű zöldfelületi elem</p>

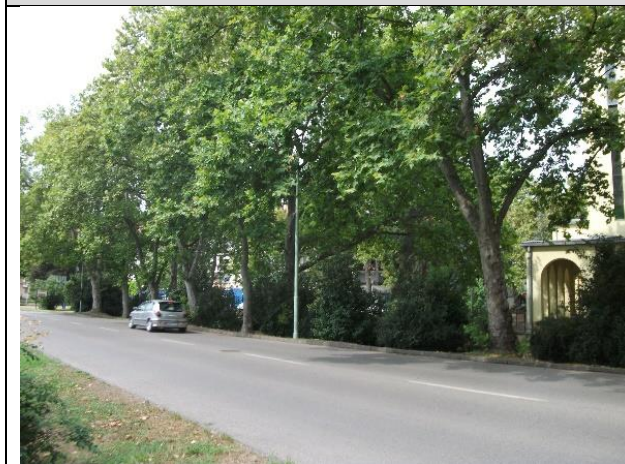
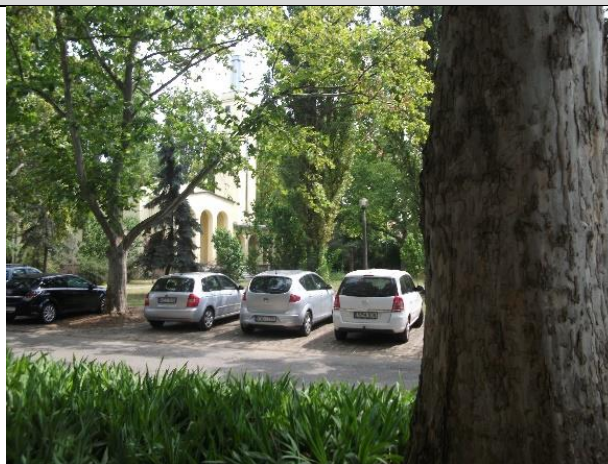
Leírás, jellemzők, védendő érték	Intézkedési javaslat	Megjegyzés
<p>Csaknem egységes zárt platánfasor, kb. 30-120 cm törzsátmérővel.</p> <p>Jogi védelmet nem igényel.</p>	Megtartásáról gondoskodni kell.	<p>A felvétel ideje: 2021. 06. 26.</p> <p>Településképi / szerkezeti jelentőségű zöldfelületi elem</p>

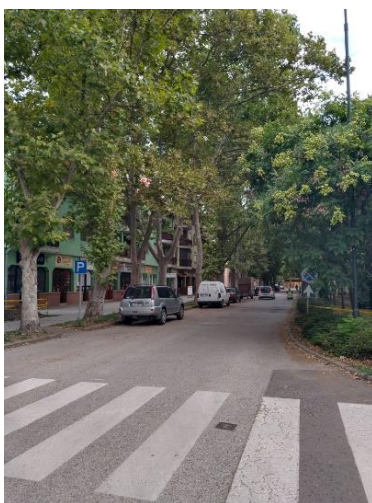
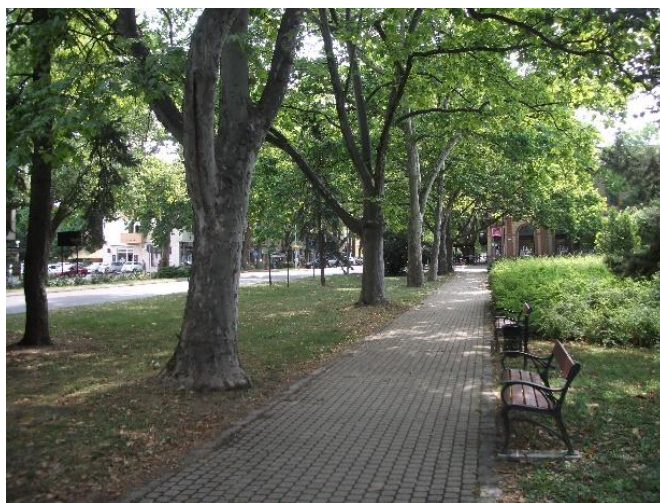
Leírás, jellemzők, védendő érték	Intézkedési javaslat	Megjegyzés
<p>Csaknem egységes zárt platánfasor, kb. 30-120 cm törzsátmérővel.</p> <p>Jogi védelmet nem igényel.</p>	Megtartásáról gondoskodni kell.	<p>A felvétel ideje: 2021. 06. 26.</p> <p>Településképi / szerkezeti jelentőségű zöldfelületi elem</p>

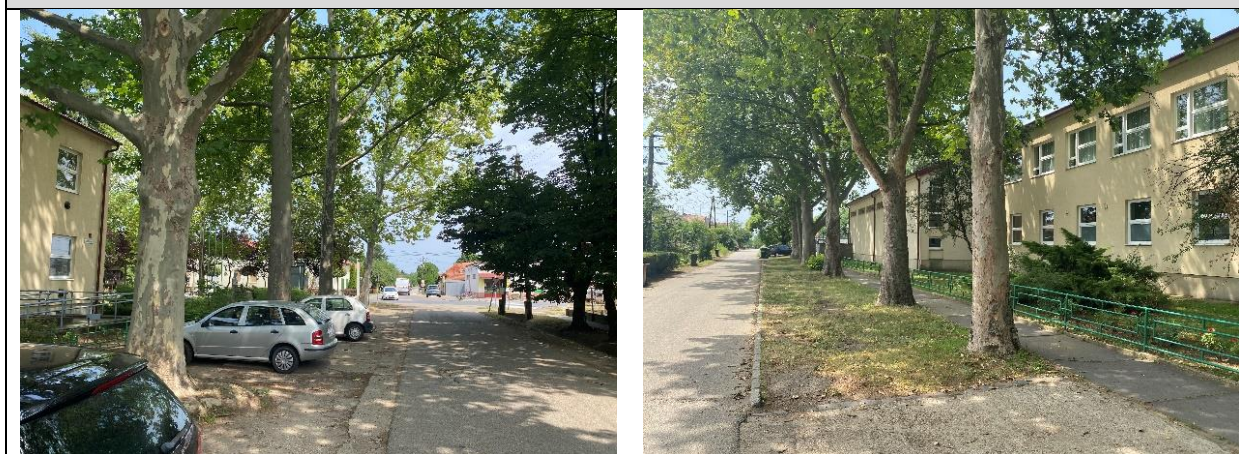
Leírás, jellemzők, védendő érték	Intézkedési javaslat	Megjegyzés
<p>Csaknem egységes zárt platánfasor, kb. 30-120 cm törzsátmérővel.</p> <p>Jogi védelmet nem igényel.</p>	Megtartásáról gondoskodni kell.	<p>A felvétel ideje: 2021. 06. 26.</p> <p>Településképi / szerkezeti jelentőségű zöldfelületi elem</p>

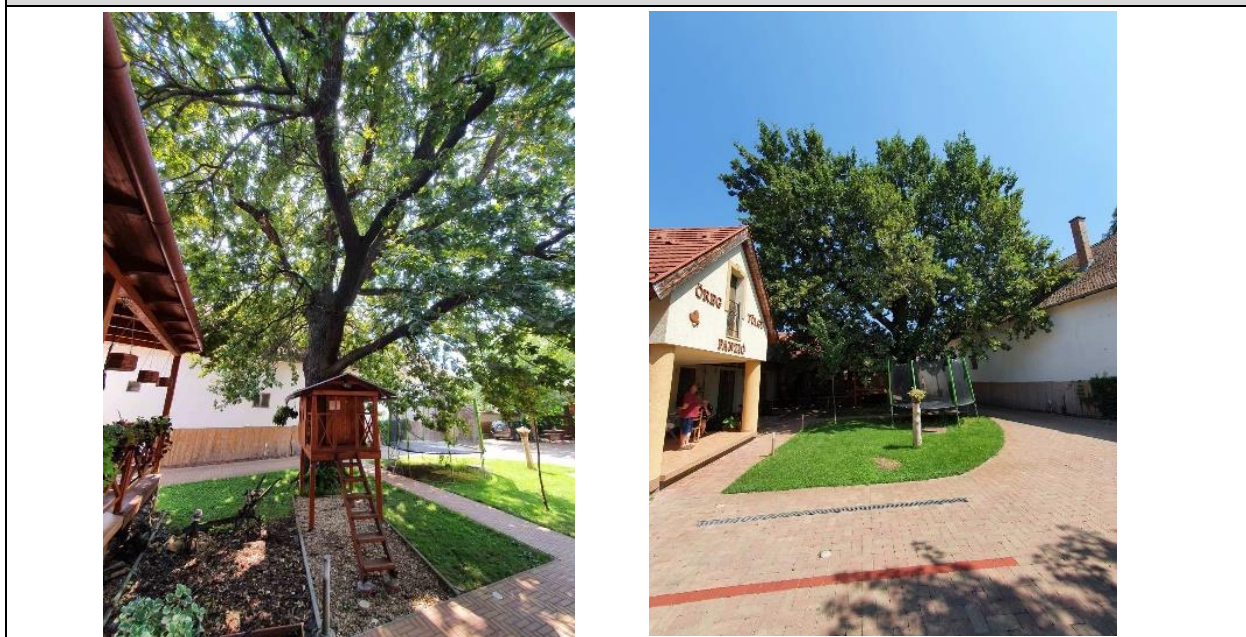
Leírás, jellemzők, védendő érték	Intézkedési javaslat	Megjegyzés
<p>Az udvaron található tölgyfa szép habitusú, egészség.</p> <p>Jogi védelmet nem igényel.</p>	Megtartásáról gondoskodni kell.	<p>A felvétel ideje: 2021. 06. 26.</p> <p>Településképi / szerkezeti jelentőségű zöldfelületi elem</p>

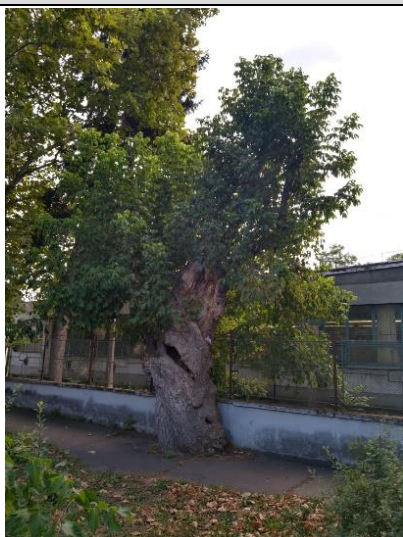
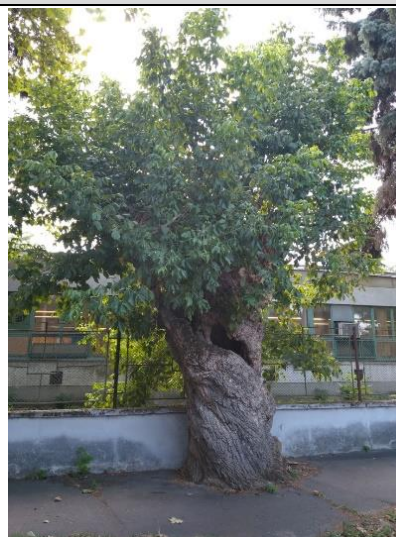
Leírás, jellemzők, védendő érték	Intézkedési javaslat	Megjegyzés
Koros, csavarodott törzsű, belülről üreges fa. Egy vihar során koronája sérült, visszacsonkolásra került. Jogi védelmet nem igényel.	Megtartásáról gondoskodni kell.	A felvétel ideje: 2021. 06. 26. Településképi / szerkezeti jelentőségű zöldfelületi elem

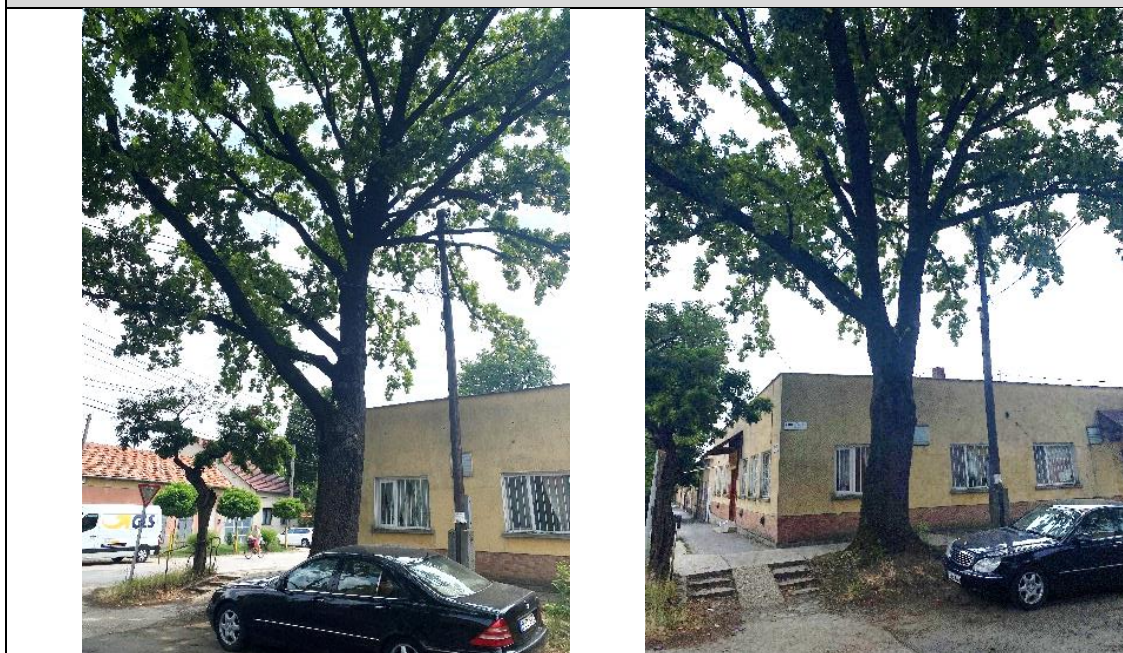
Leírás, jellemzők, védendő érték	Intézkedési javaslat	Megjegyzés
Járda mellett, az utcasarkon található, csaknem egységes szép koronájú fa. Jogi védelmet nem igényel.	Megtartásáról gondoskodni kell.	A felvétel ideje: 2021. 06. 26. Településképi / szerkezeti jelentőségű zöldfelületi elem

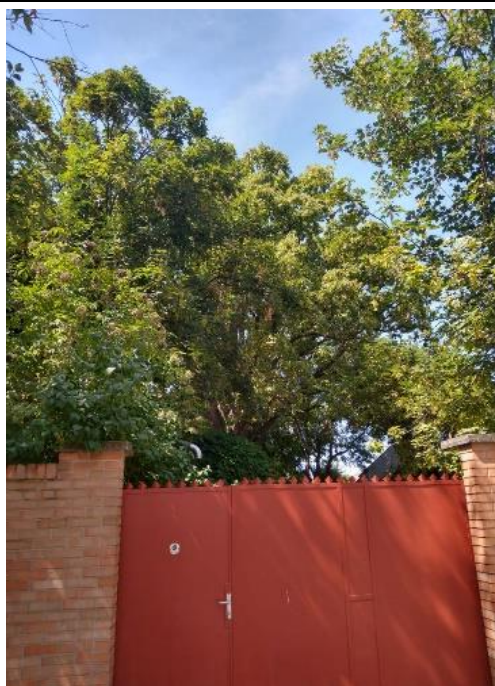
Leírás, jellemzők, védendő érték	Intézkedési javaslat	Megjegyzés
<p>Az udvaron közepén egy egészséges, szép habitusú tölgyfa, körülötte juharfák találhatók.</p> <p>Jogi védelmet nem igényel.</p>	Megtartásáról gondoskodni kell.	<p>A felvétel ideje: 2021. 06. 26.</p> <p>Településképi / szerkezeti jelentőségű zöldfelületi elem</p>

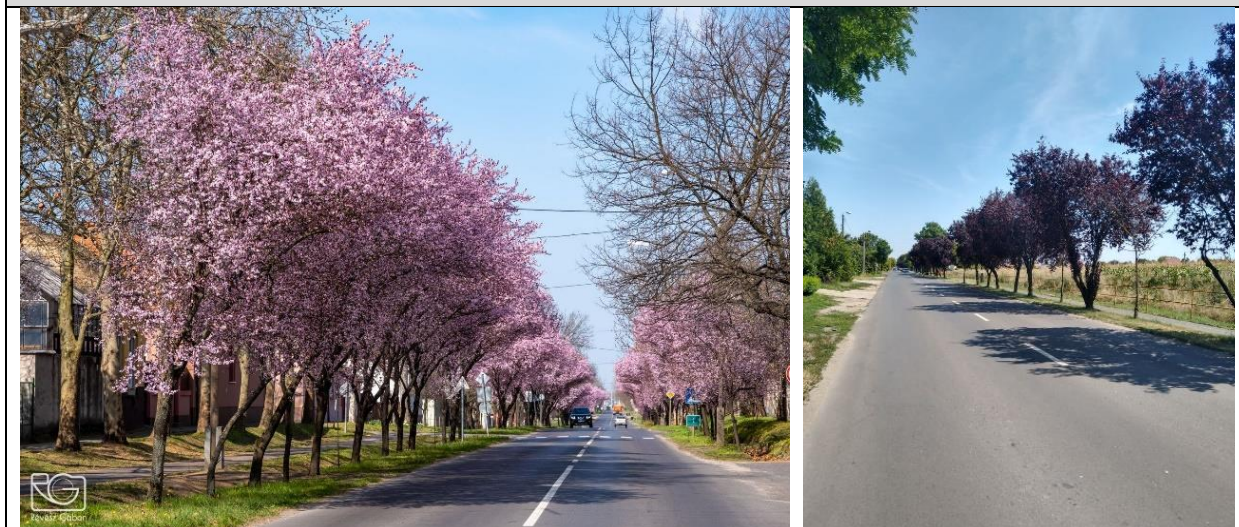
Leírás, jellemzők, védendő érték	Intézkedési javaslat	Megjegyzés
<p>A fasor a Hold utca és Pázmány Péter utca közötti szakaszon található. Tavasszal, mikor virágba borul gyönyörű színfoltja a városnak. Az év többi időszakában levelével díszíti az utcát.</p> <p>Jogi védelmet nem igényel.</p>	Megtartásáról gondoskodni kell.	<p>A felvétel ideje: 2021. 06. 26.</p> <p>Településképi / szerkezeti jelentőségű zöldfelületi elem</p>
